令和3年度
大分川・大野川学識者懇談会
〔粘り強い河川堤防〕

令和3年11月12日

国土交通省九州地方整備局
大分河川国道事務所

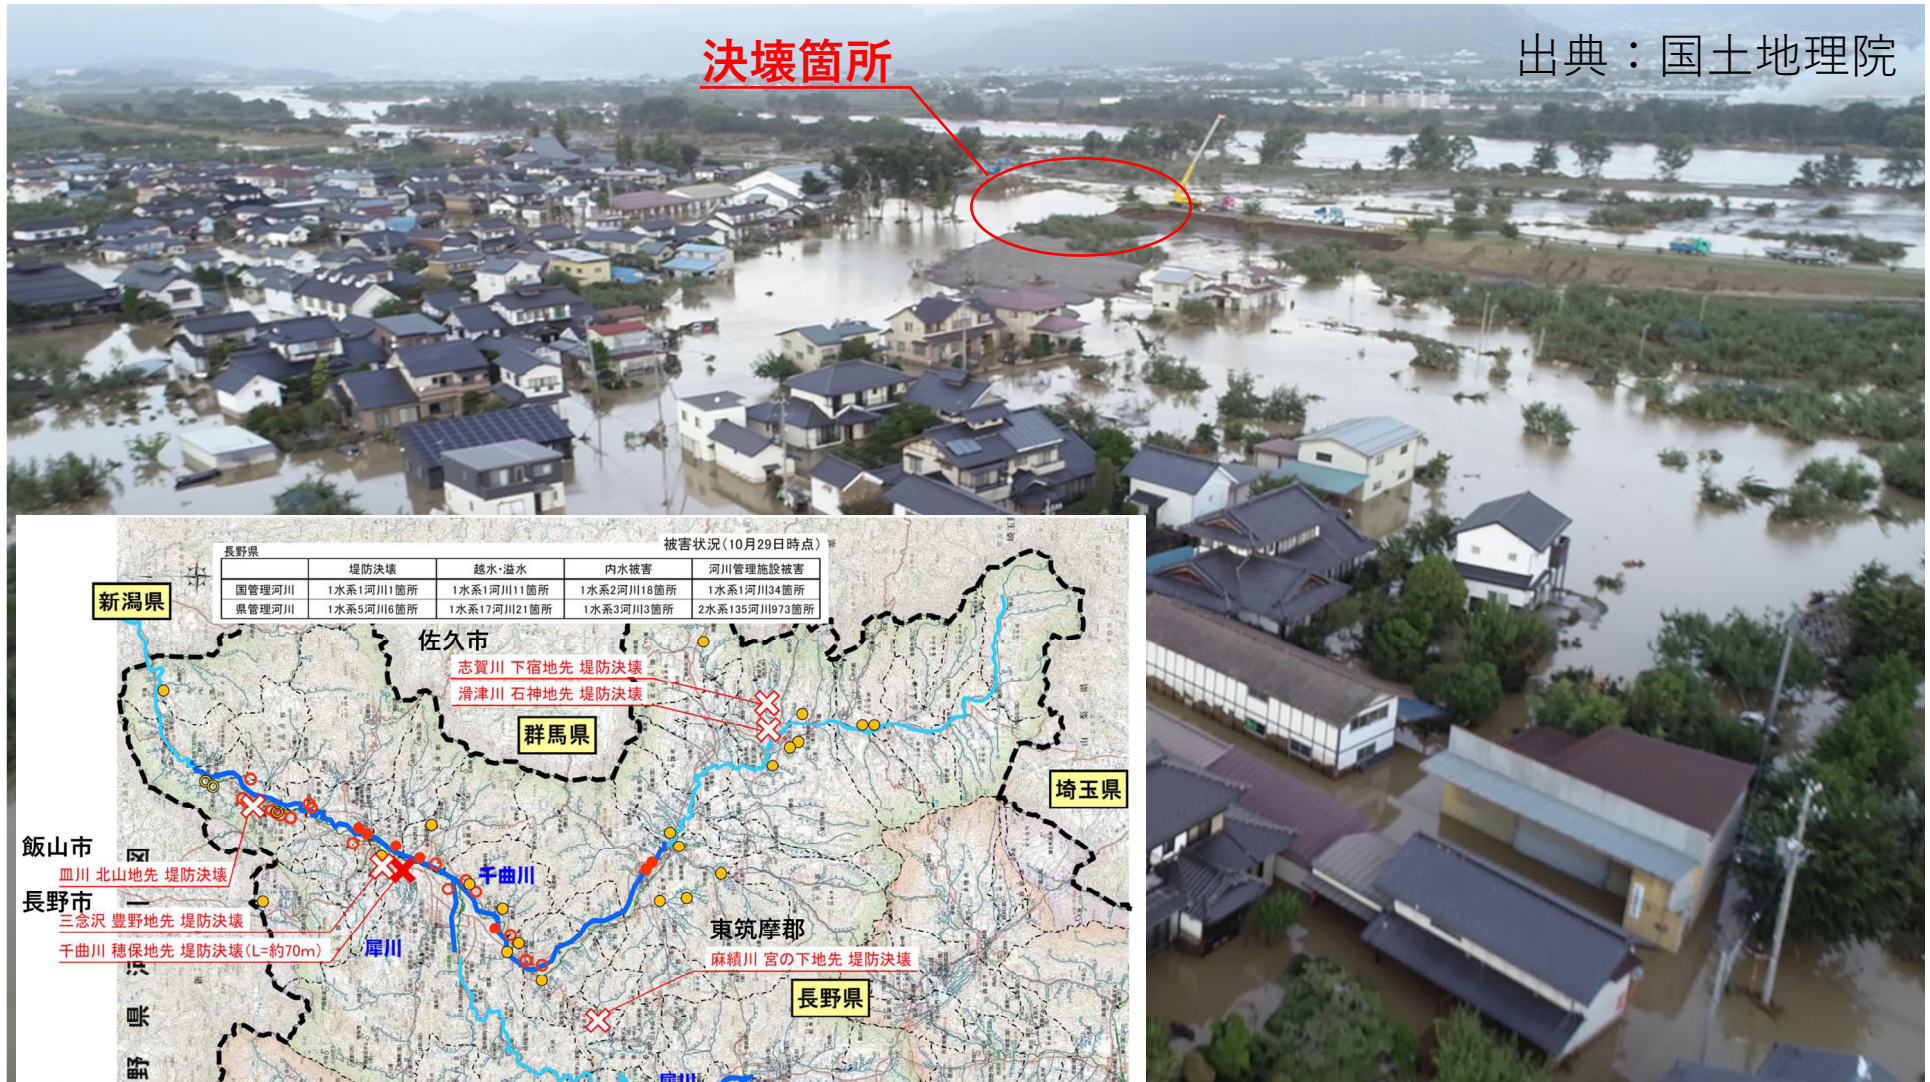
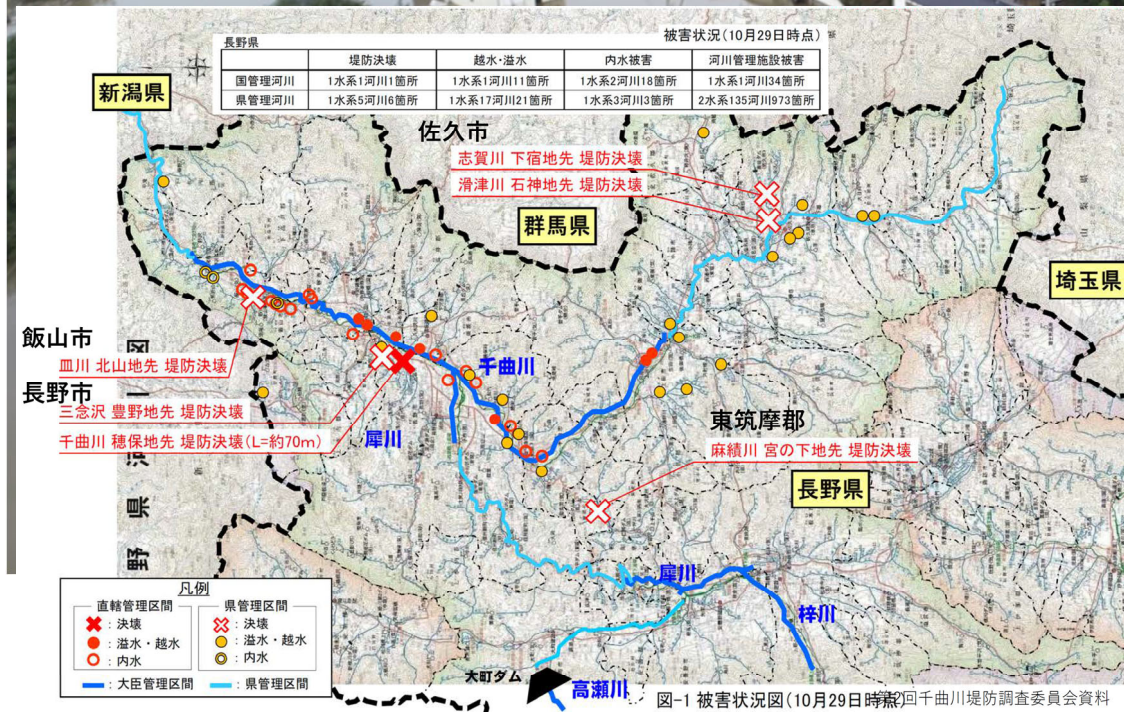
図-1 被害状況図(10月29日時点) 千曲川堤防調査委員会資料

■信濃川水系千曲川では、令和元年台風第19号により発生した堤防越水に伴い、堤防決壊に至った。

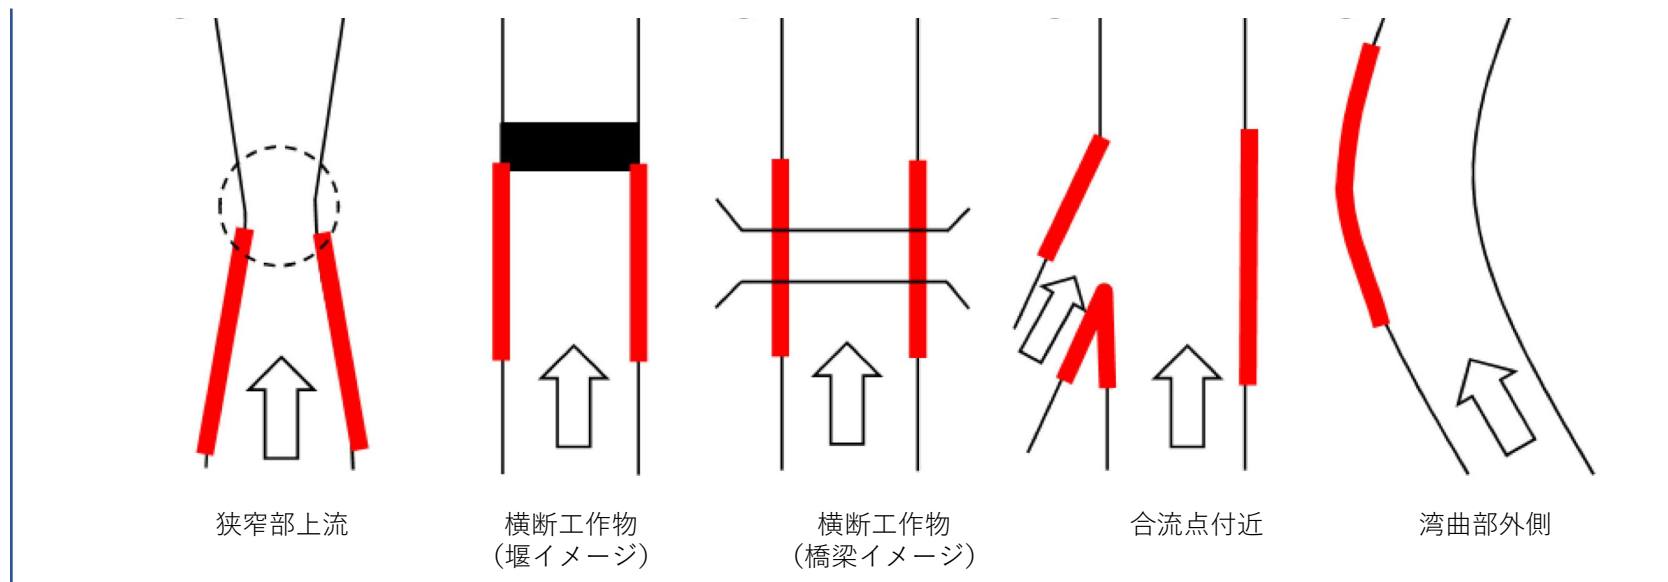
越水しやすい場の特徴

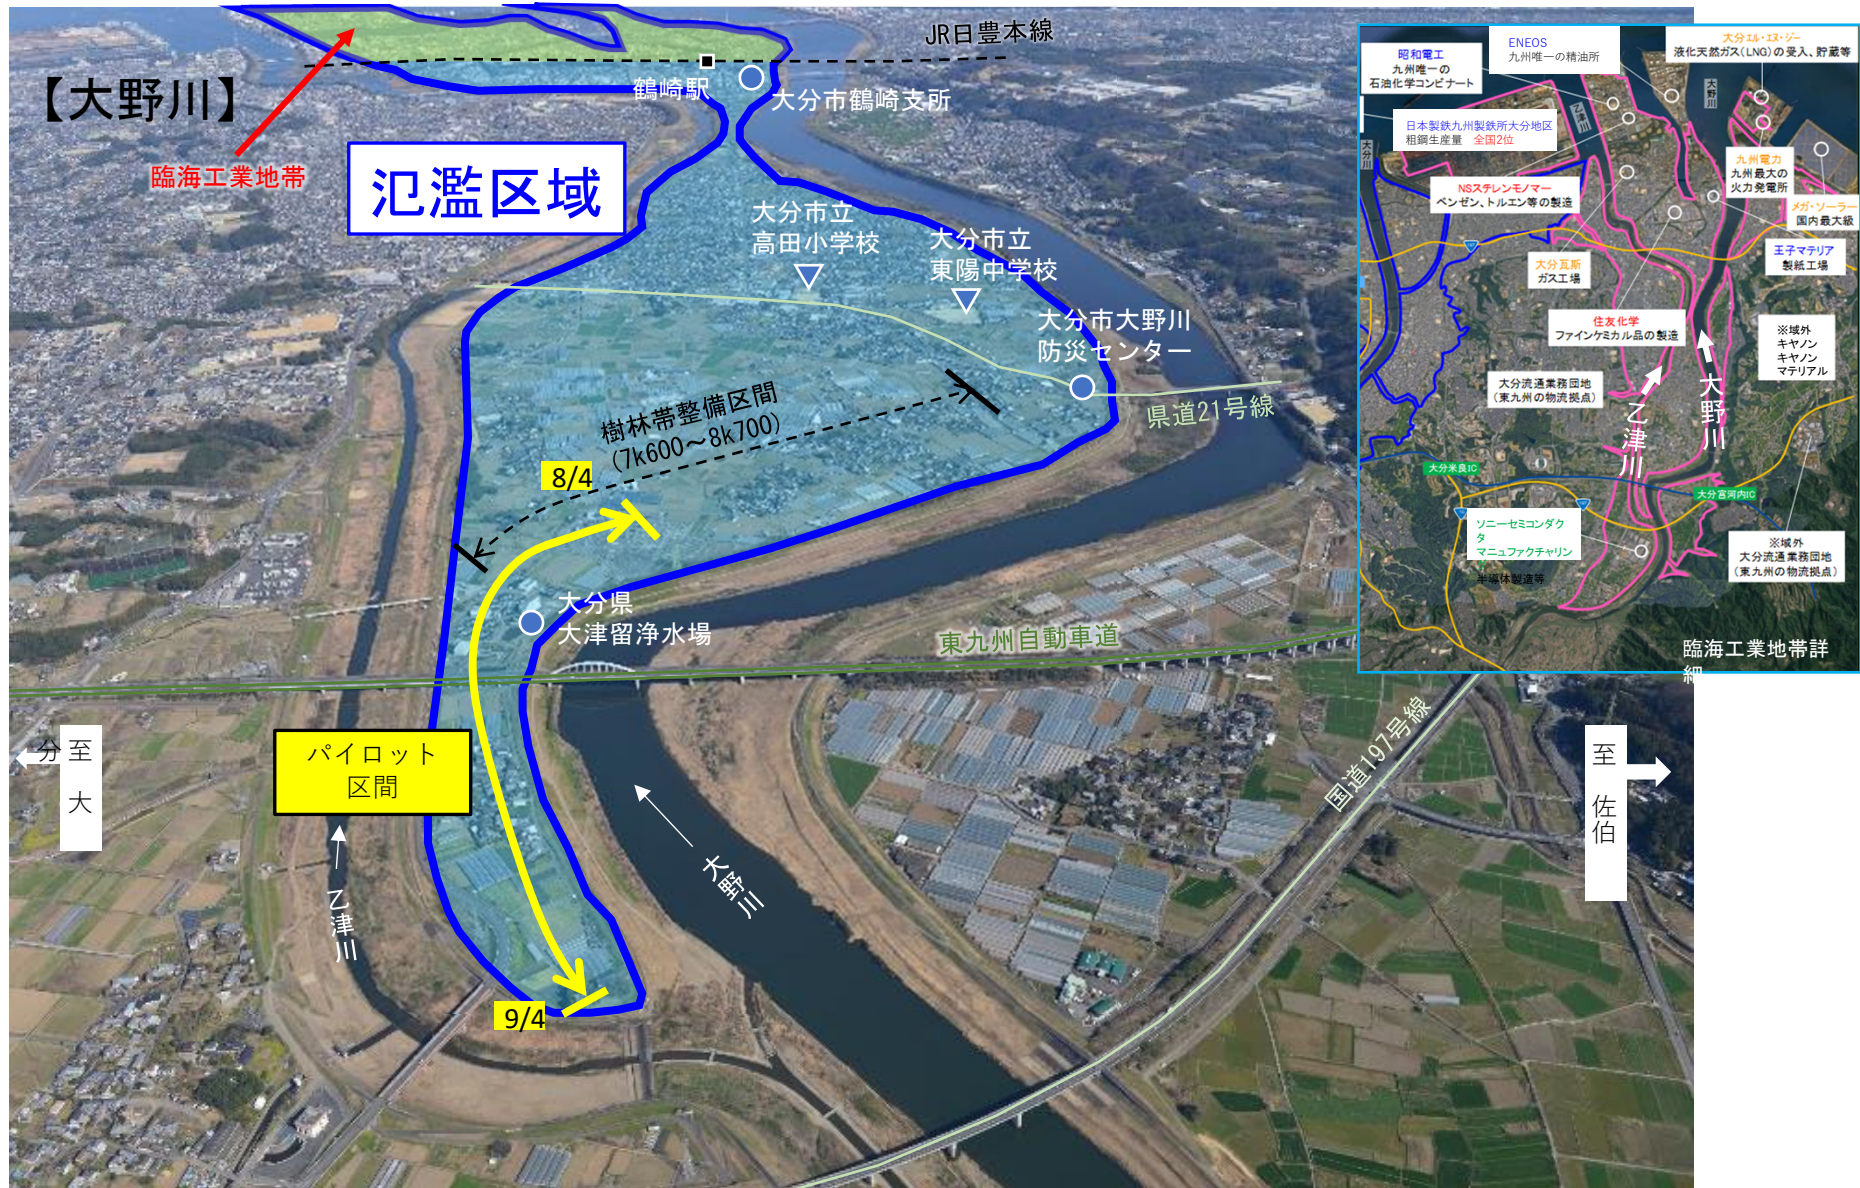
大野川 選定箇所の堤防強化範囲と工法について

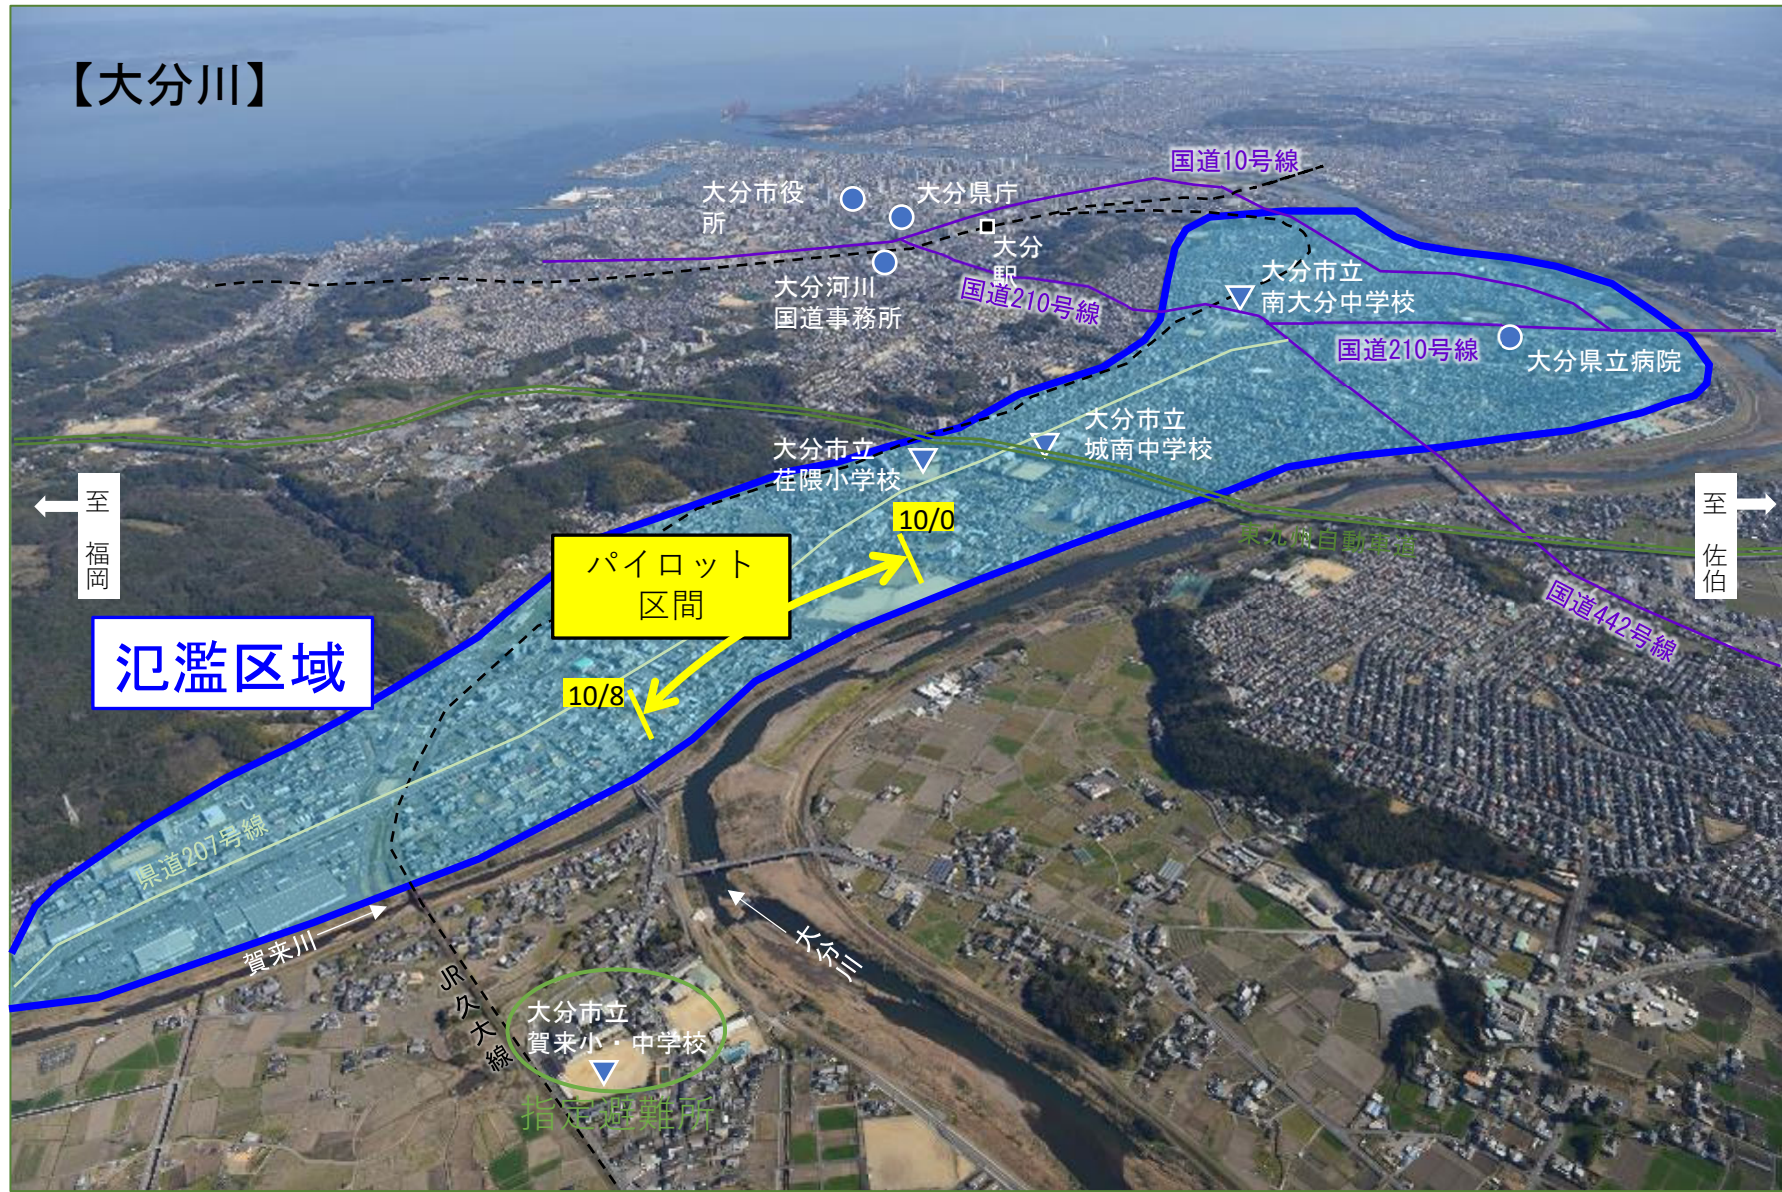
大分川 選定箇所の堤防強化範囲と工法について

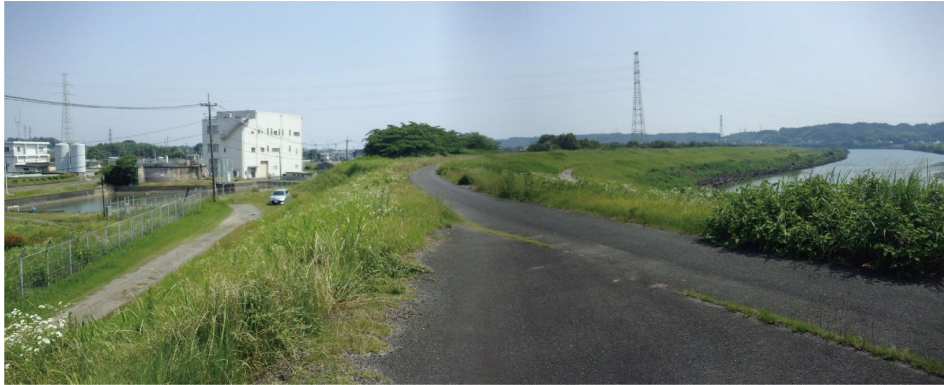
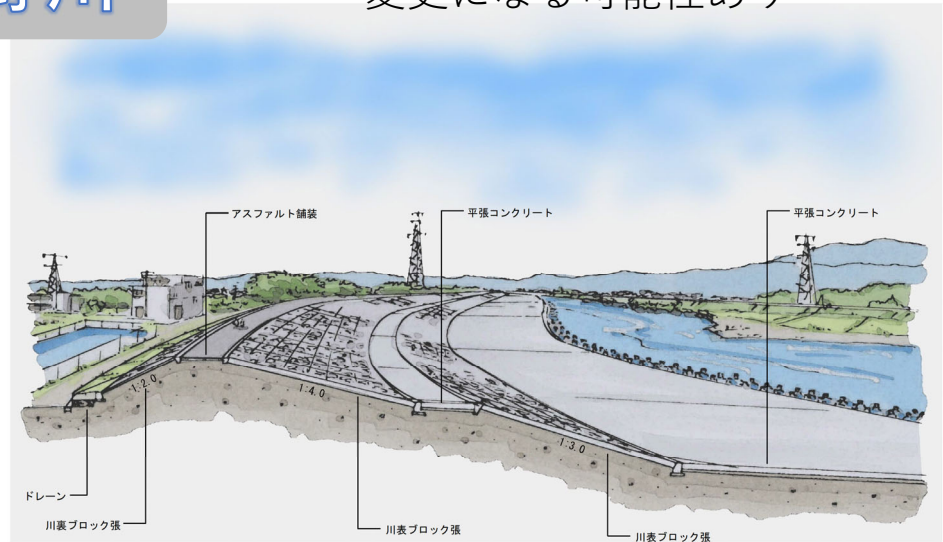
大野川

粘り強い河川堤防のイメージパース

※イメージのため実際の施工で変更になる可能性あり
