# 第1回大分川・大野川学識者懇談会

## 〔会議資料〕

国土交通省 九州地方整備局

## 2) 大野川水系河川整備計画の概要

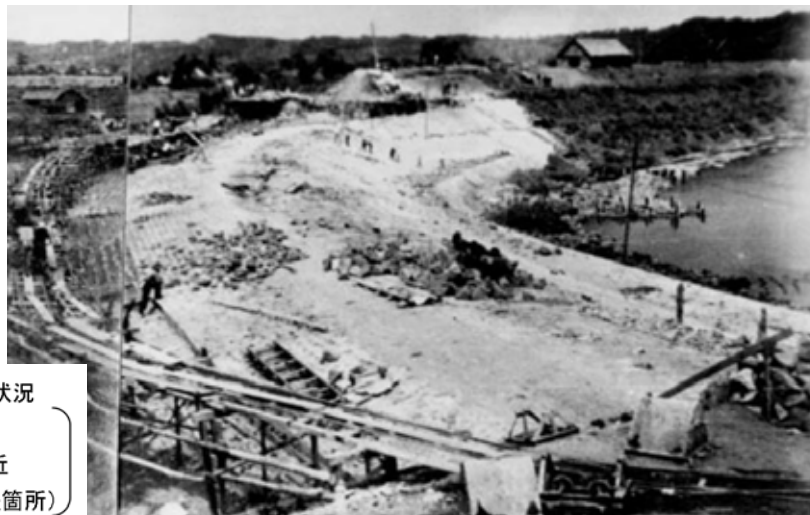
昭和18年当時の築堤状況  
大分市大津留地区  
大野川左岸8km付近  
(昭和18年9月洪水破堤箇所)

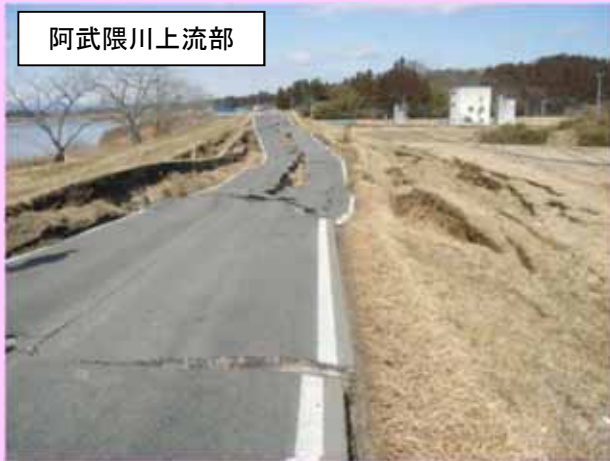
地震による堤防の被災状況

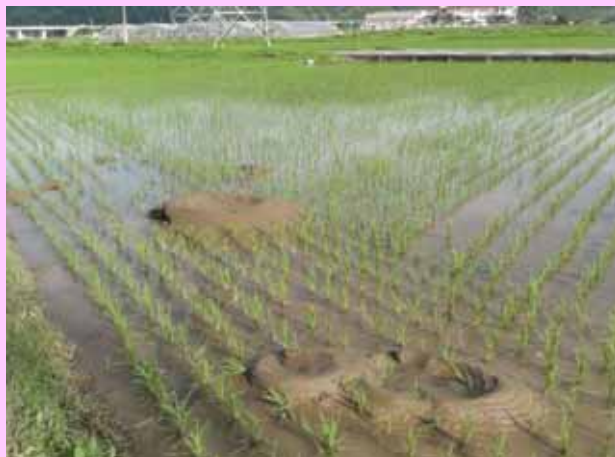
矢部川の噴砂の状況

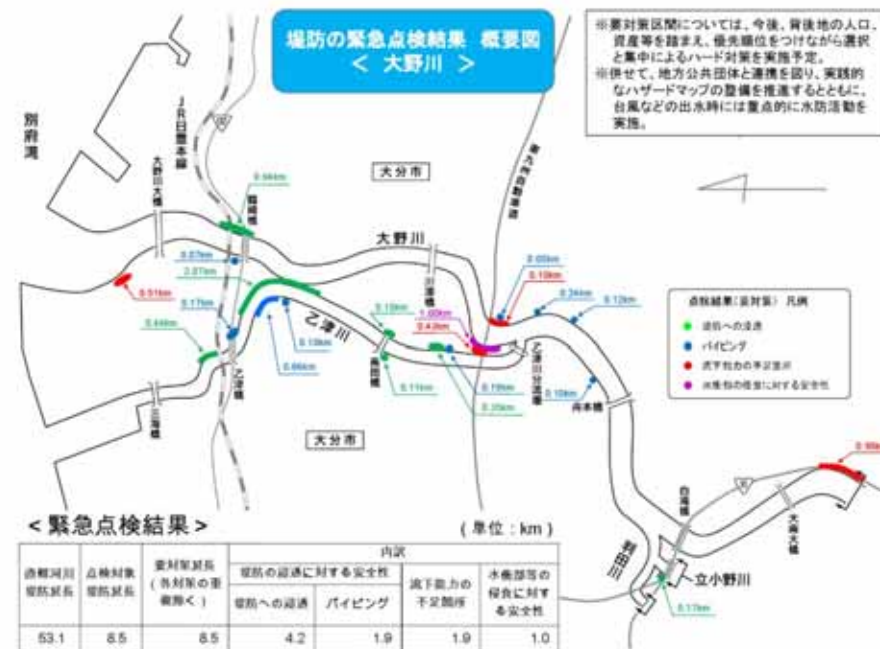
九州北部豪雨での河川の氾濫、堤防決壊を受け、増水時に強度や高さが不足し、対策を必要とする点検結果を公表

大野川の緊急点検結果

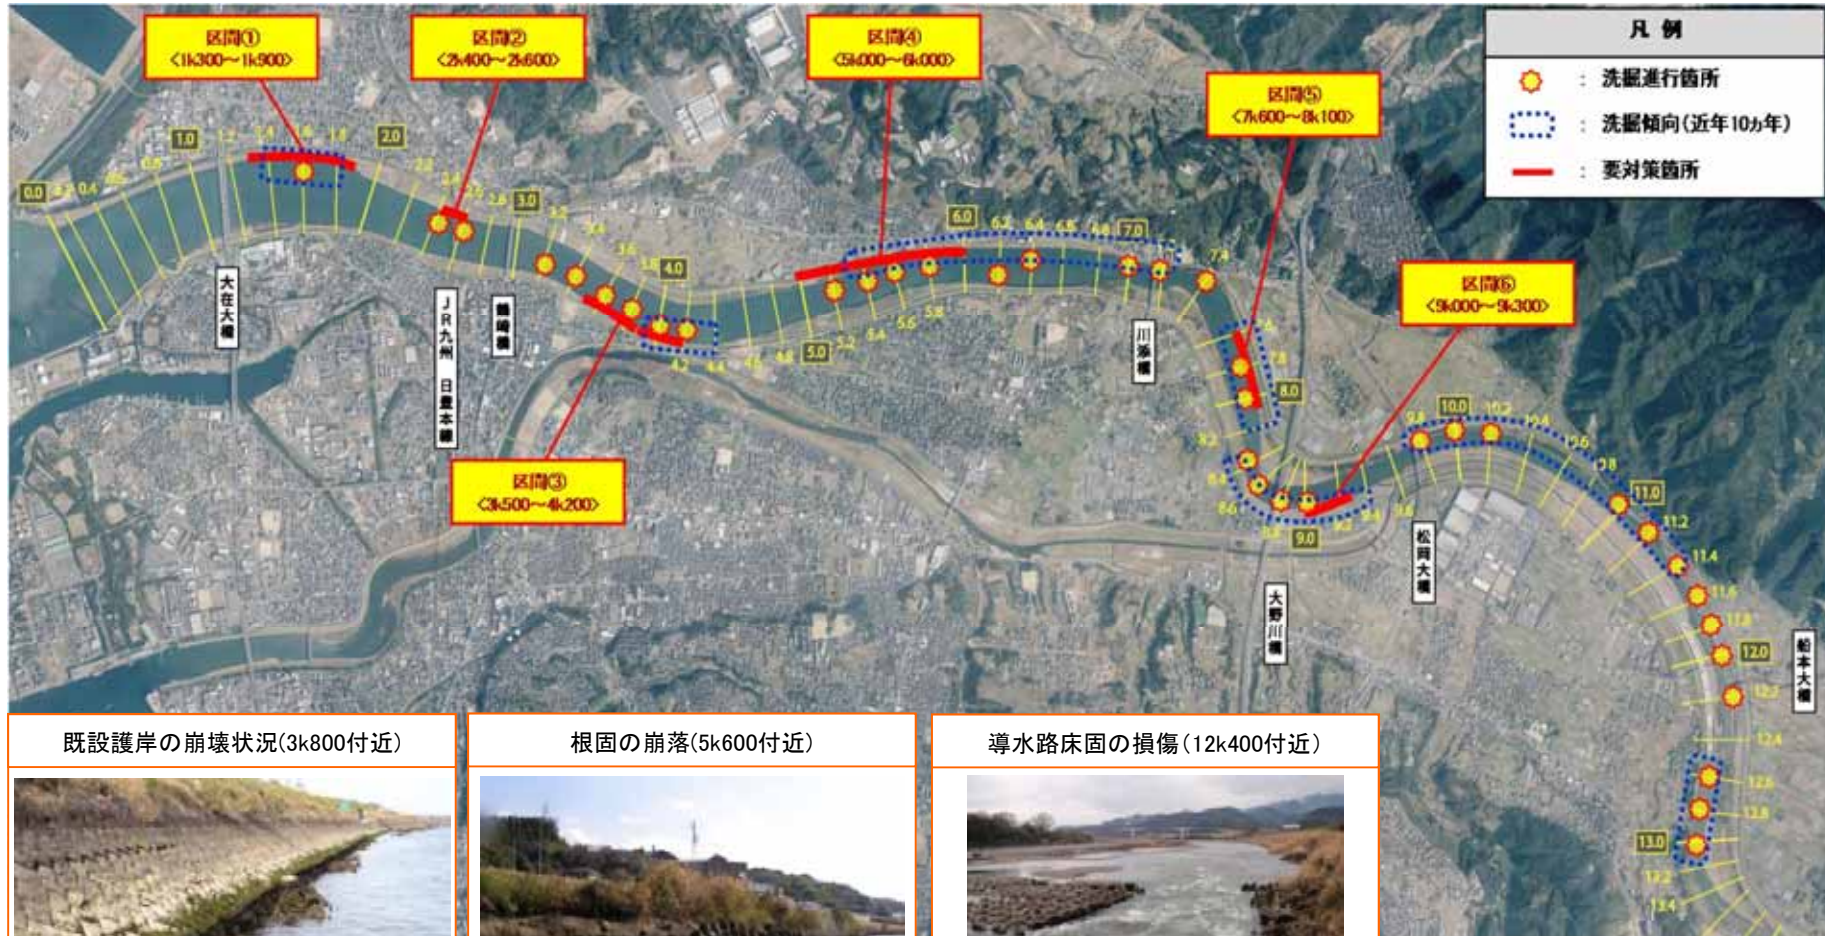
- ・河川整備計画策定当時から局所的な河床低下が進行している。

既設護岸の崩壊状況(3k800付近)

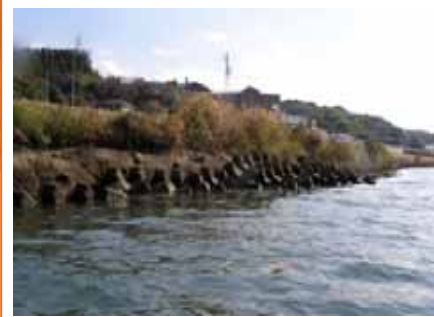
根固の崩落(5k600付近)

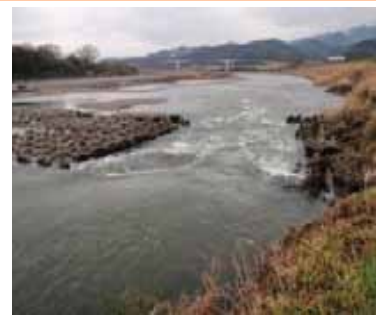
導水路床固の損傷(12k400付近)

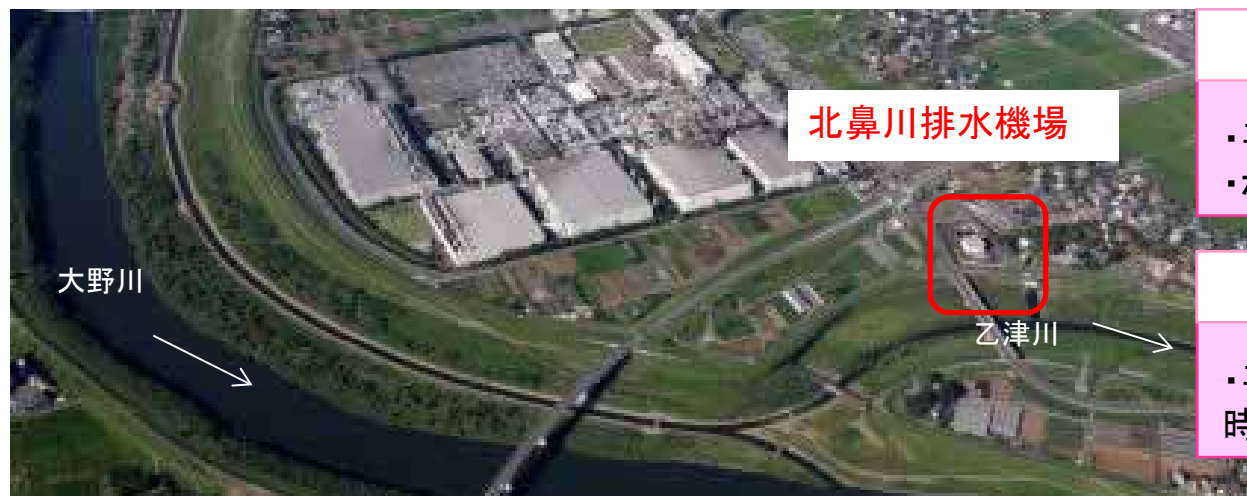
- ・横尾地区は、大野川水系派乙津川の左岸約9km付近に位置し、過去、平成2年、平成5年、平成9年と内水被害が頻発している。
- ・宅地開発、東芝工場拡張など大規模な開発が進められ、今後も更なる発展が予想されることから大分県及び大分市と連携し北鼻川排水機場を設置。

- ・平成20年3月完成
- ・ポンプ排水能力 $14\text{m}^3/\text{s}$  ( $7\text{m}^3/\text{s} \times 2$ 台)

- ・平成24年7月洪水(ポンプ稼働時間1.5時間)では浸水被害なし

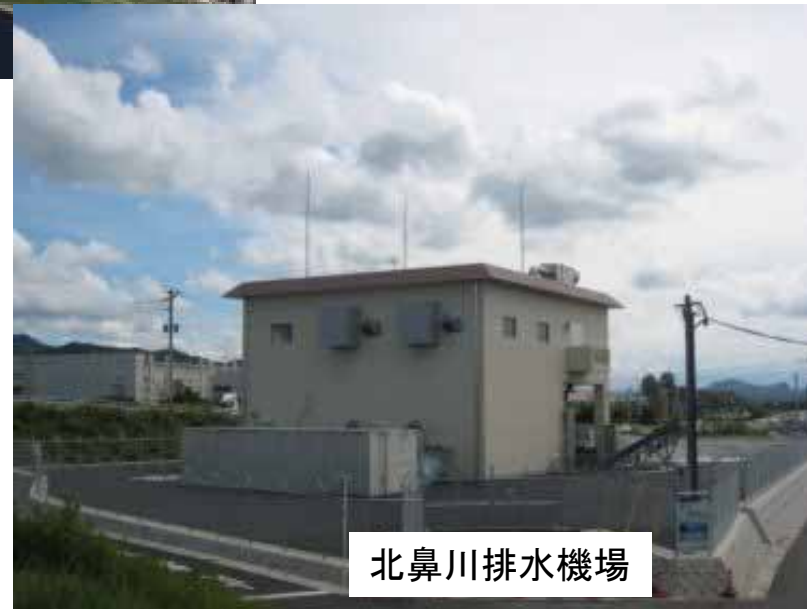
台風等大雨時に北鼻川の雨水を強制的に乙津川排水します。  
総排水量  $14\text{m}^3/\text{s}$   
(25m プールを  
約25秒で一杯)

北鼻川排水機場
