# 第2回大分川・大野川学識者懇談会 〔会議資料(大野川)〕

平成26年6月16日

国土交通省 九州地方整備局

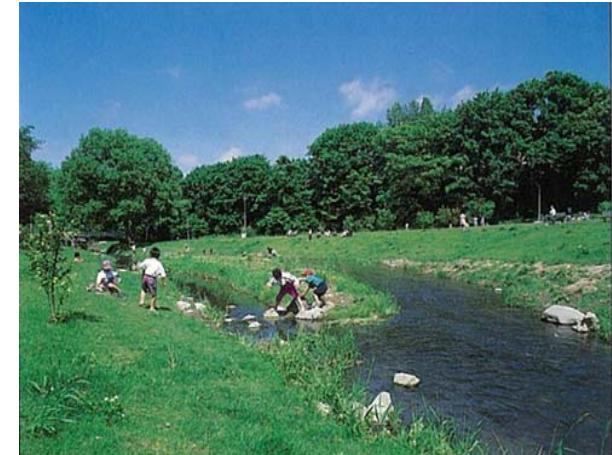
**正常流量とは**、動植物の保護、漁業、景観、流水の清潔の保持（水質）等を考慮し定める**維持流量**と農業用水や工業用水、水道用水といった利水上必用な**水利流量**からなる**流量**（足し合わせた流量）で、**渇水時にも確保すべき最低限の流量**です

この流量はあくまで**最低限必要な流量**であり、**動植物にとって望ましい流量**ということではありません。

**本来、望ましい流量**というのは、各々の動植物によっても異なるため、単に多ければいいというものでもなく、渇水時のみならず**1年365日を通じて考えるべき**ものです。

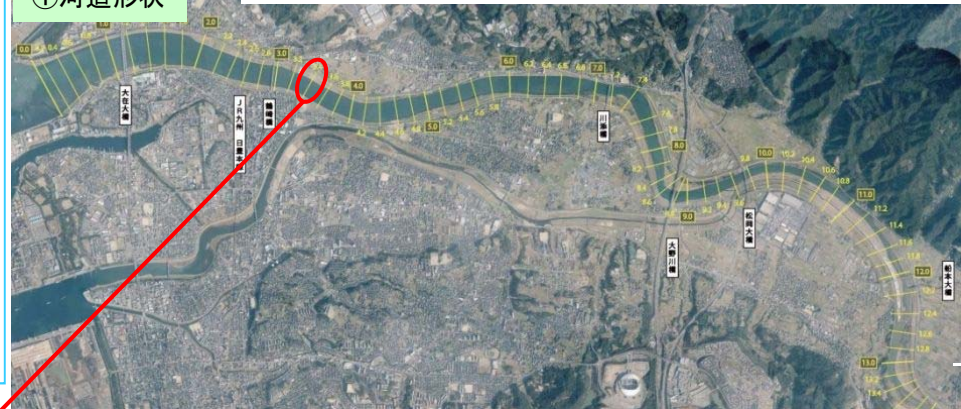
#### ①河道形状

○大野川の河道形状は大きく湾曲しており、その湾曲外岸部で局所的な洗堀が発生している。

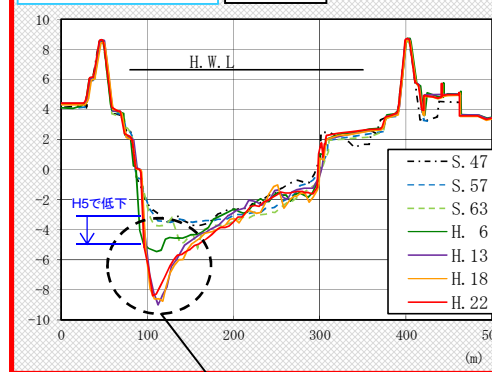
#### 横断経年変化 3k400

左岸側で洗堀が進行

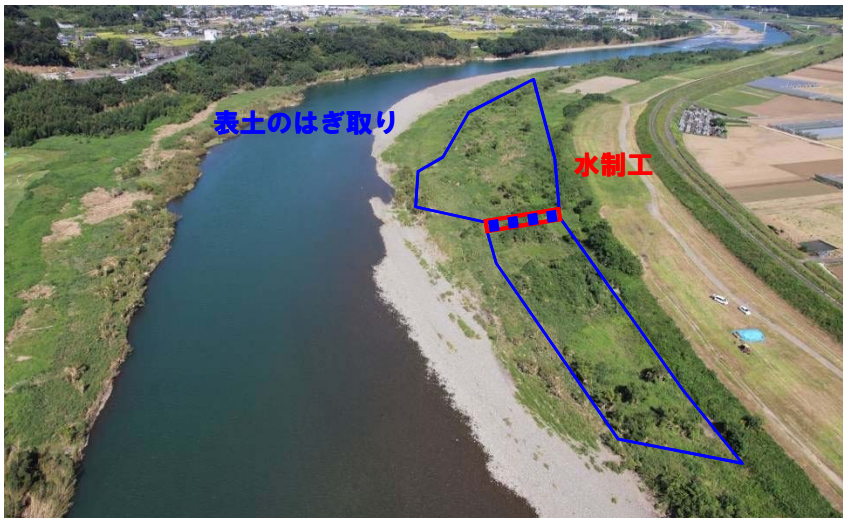
～【事例】大野川 松岡地区の河道安定化のため水制を施工～

- ◆土砂堆積と樹木繁茂で流下能力が不足、対岸のみお筋は深掘れが進行。
- ◆施工にあたっては有識者の意見を伺いながら環境にも配慮した施工を実施。

堆積土砂や繁茂する樹木の除去とあわせて水制工を設置し、掘削後の再堆積を抑制して礫河原を保全・維持する。

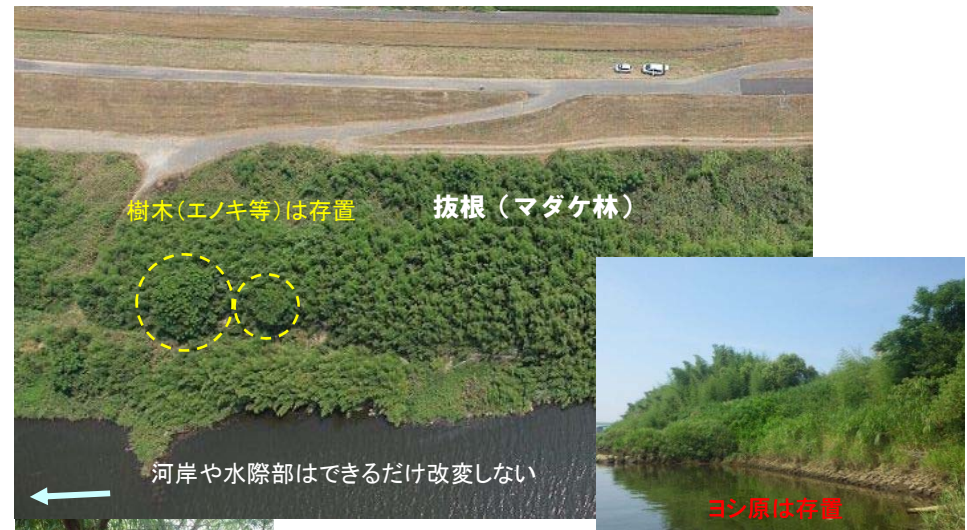
～【事例】大野川 松岡大橋下流の樹木伐採～

- ◆樹木繁茂で流下能力が不足。
- ◆施工にあたっては、有識者の意見を伺いながら環境に配慮し伐採を実施。

エノキなどの樹木をマーキング

■ 樹木対策 (9.2K~9.6K)  
→ 高水敷の竹林は抜根

樹木(エノキ等)は存置

河岸や水際部はできるだけ改変しない

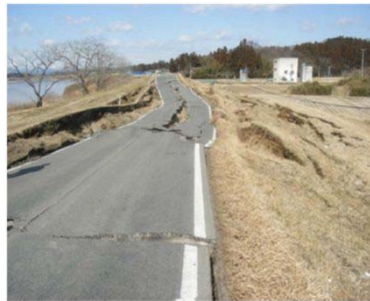
地震による堤防の被災状況

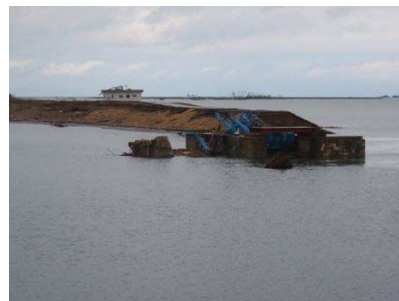
地震による水門の被災状況

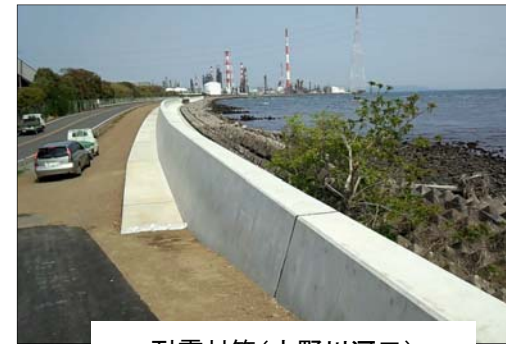
耐震対策(大野川河口)

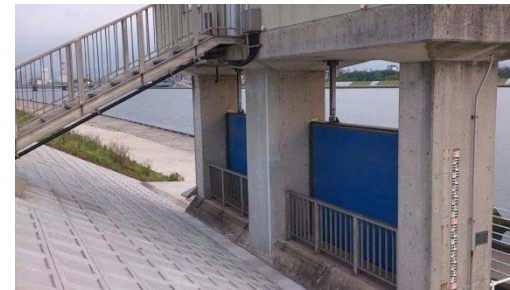
耐震対策(津留樋管) 大分川の事例

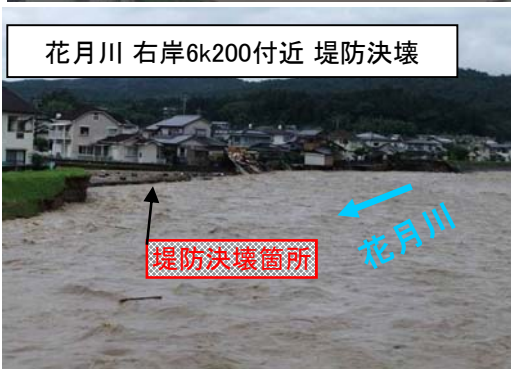
花月川 右岸6k200付近 堤防決壊

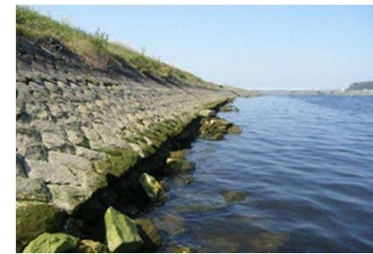
護岸の損傷(3k800付近)

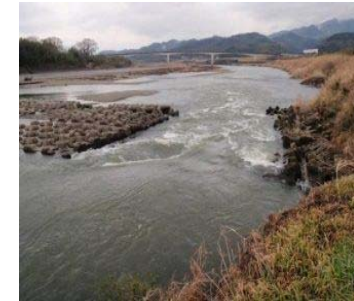
導水路床固の損傷(12k400付近)
