令和元年度
大分川・大野川学識者懇談会
〔大野川水系河川整備計画の点検〕

国土交通省九州地方整備局
大分河川国道事務所

「大野川水系河川整備計画」の点検

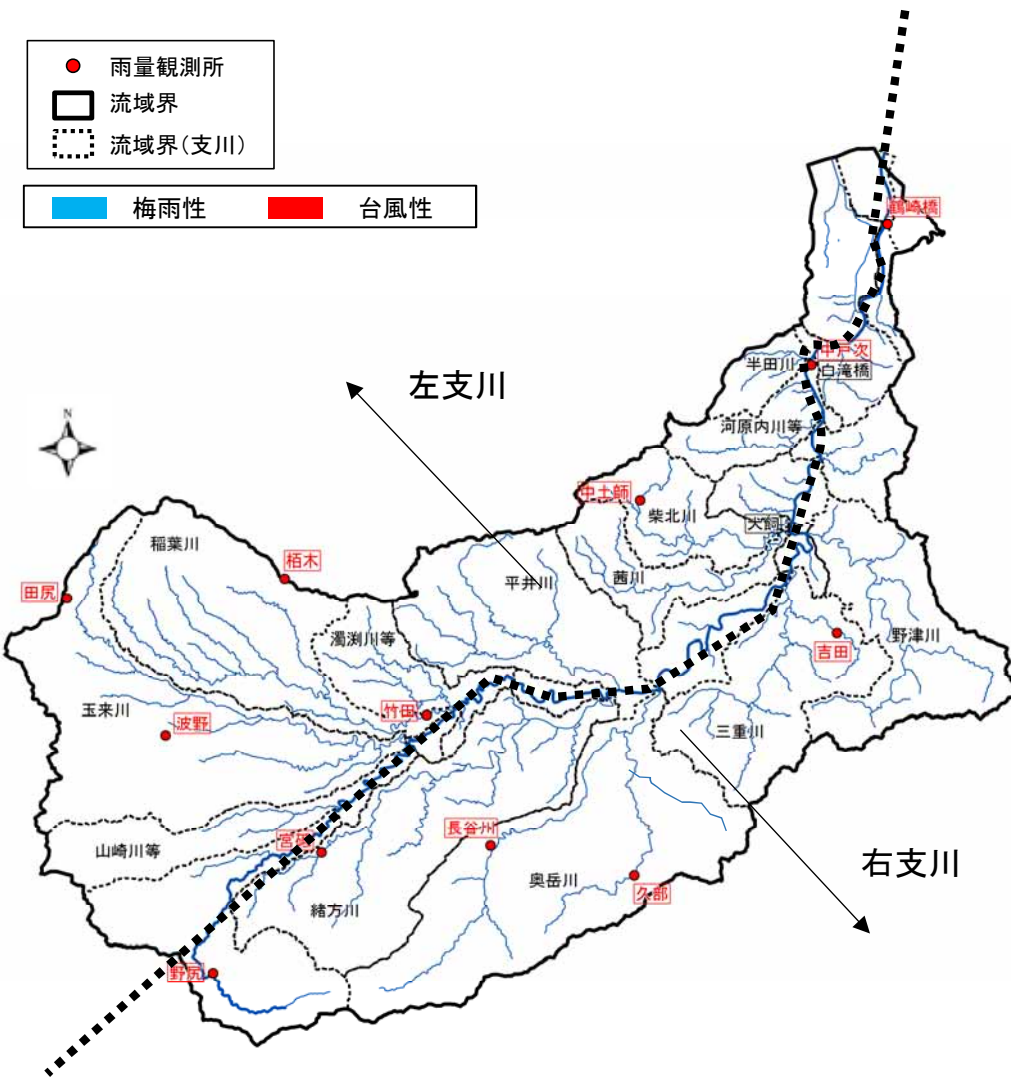
各雨量観測所の継続時間別最大降雨量

- 流域内の12の雨量観測所のうち4箇所で、12時間降雨量が観測史上最大降雨量を観測した。
- 特に右支川となる奥岳川流域の長谷川雨量観測所では533mm/12時間を観測した。

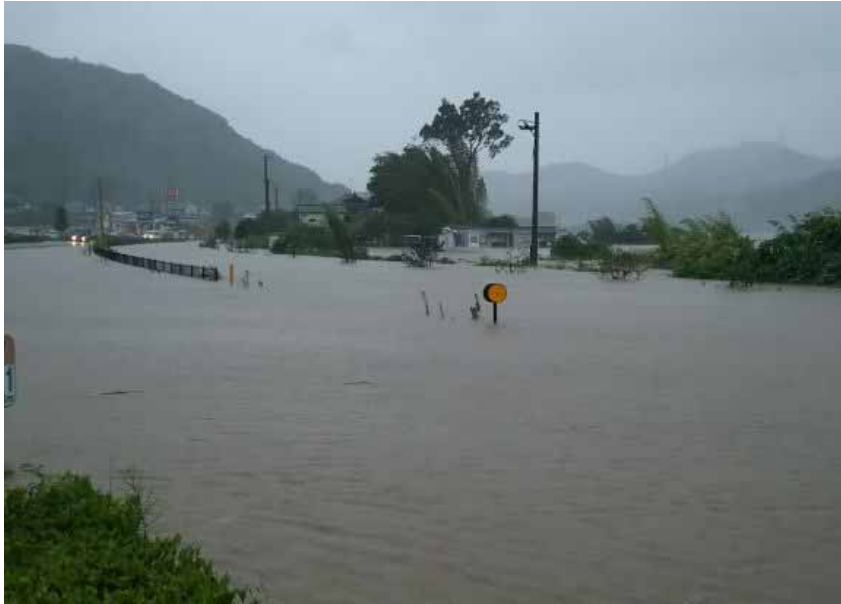
国道10号線の浸水（大分市上戸次）

- 上流利光地区の無堤防区間（平成30年度築堤完了）から溢水し、外水氾濫によって国道10号線が冠水し8時間近く通行止めが発生した。また、河川沿いに内水氾濫が発生し、半壊7戸、住家浸水が152戸の被害が発生した。
- 大野川中～上流部や乙津川では水位が計画高水位を超過する状況となった。

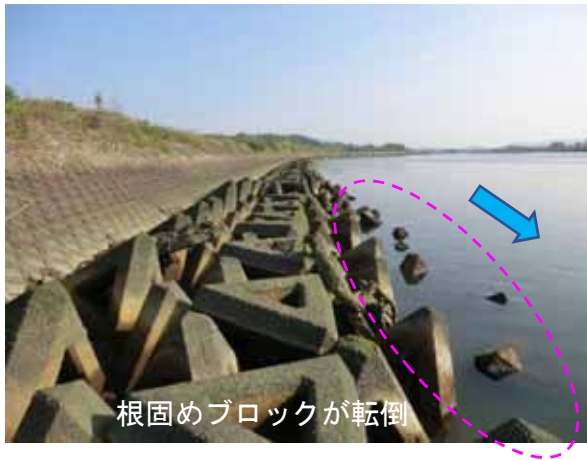
大野川1k400右岸付近

- 平成29年9月洪水後の調査で、局所的な河床の洗掘が依然として進行していることを確認している。
- また、河床低下対策として実施した水制工や根固め工等についても沈下等を確認している。

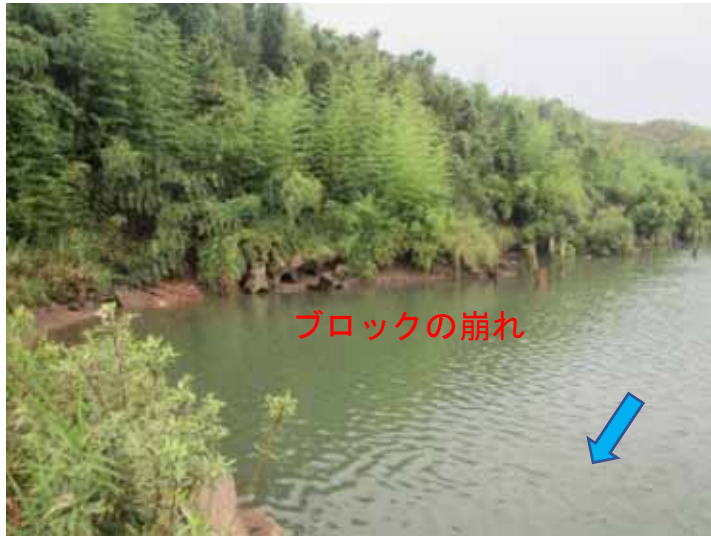
大野川10k600右岸付近

- 平成29年9月洪水後の調査で、局所的な河床の洗掘が依然として進行していることを確認している。
- また、河床低下対策として実施した水制工周辺で局所洗掘が進み片法枠工の転落を確認している。

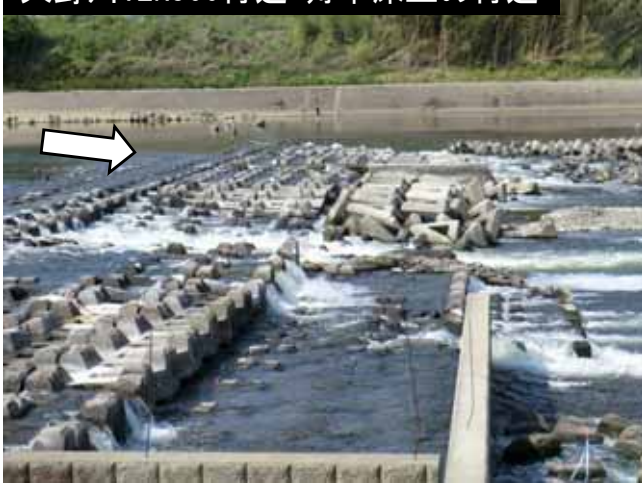
大野川12k500付近 舟本床止め付近

- 舟本床止めは、平成29年9月洪水後も河床低下による被災を確認するとともに、周辺に土砂堆積が生じている。
- 乙津川導水路では、導水路内の土砂堆積に加え、本川低水路内で砂州の発達し進行しており、滞筋の固定化と河岸の洗掘が懸念される。

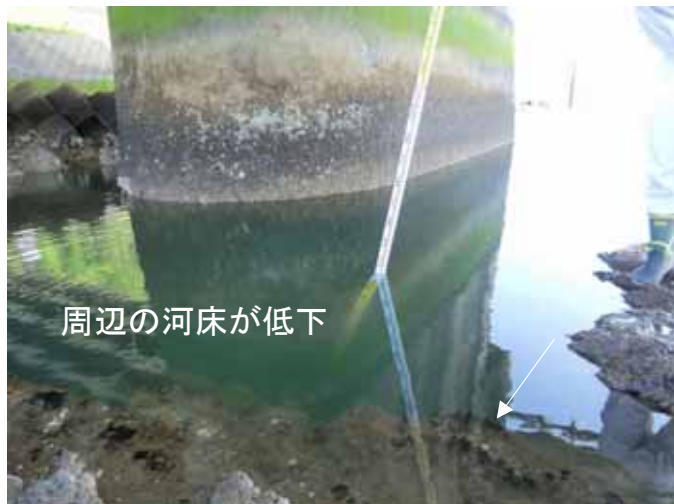
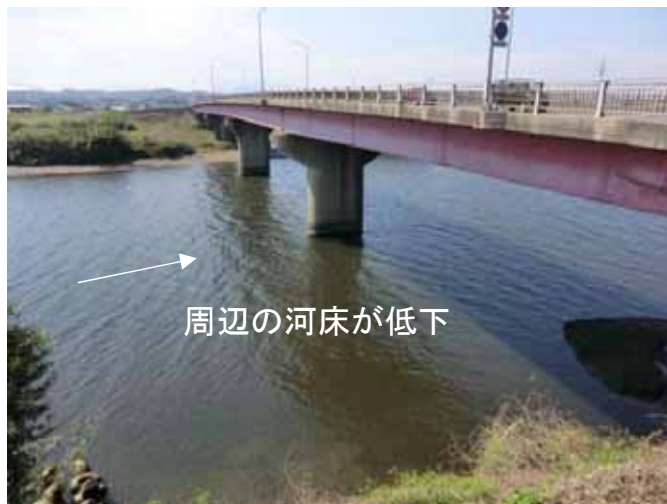
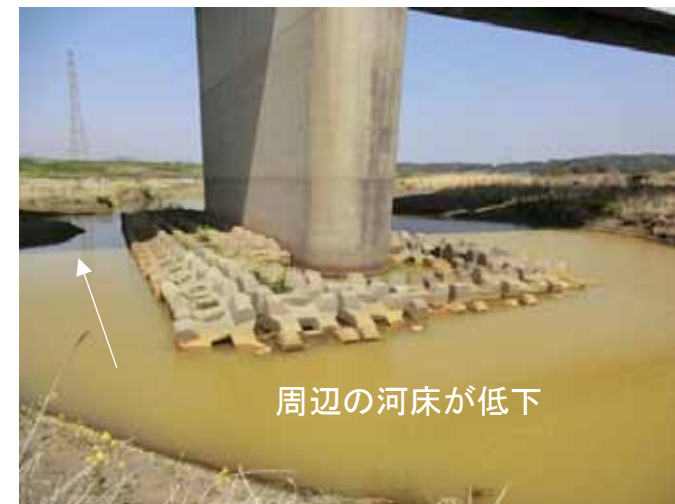
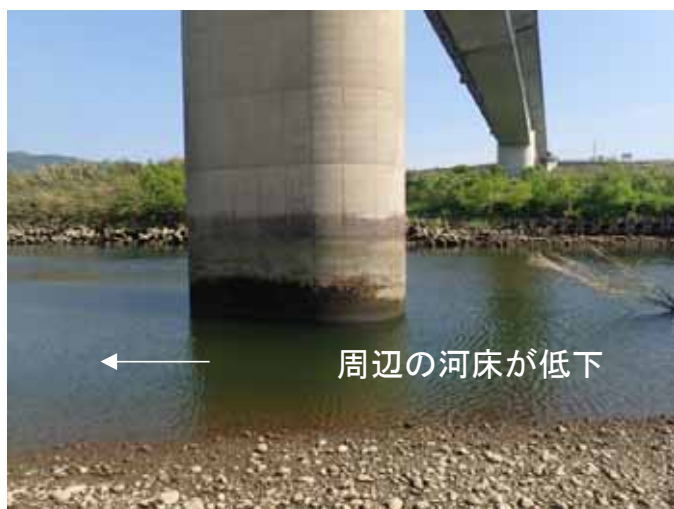
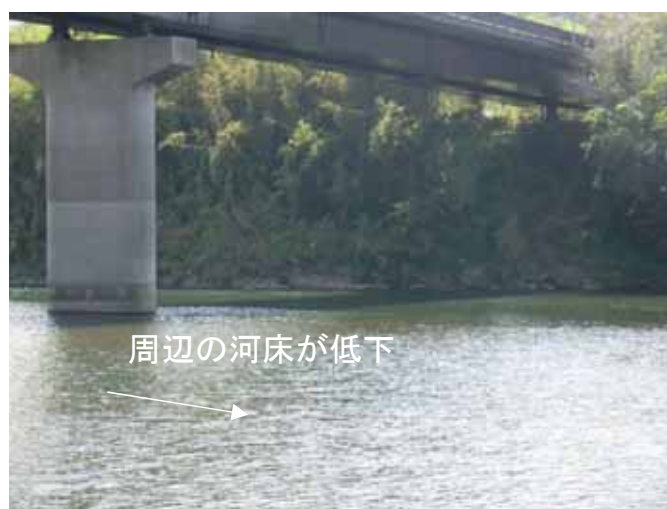
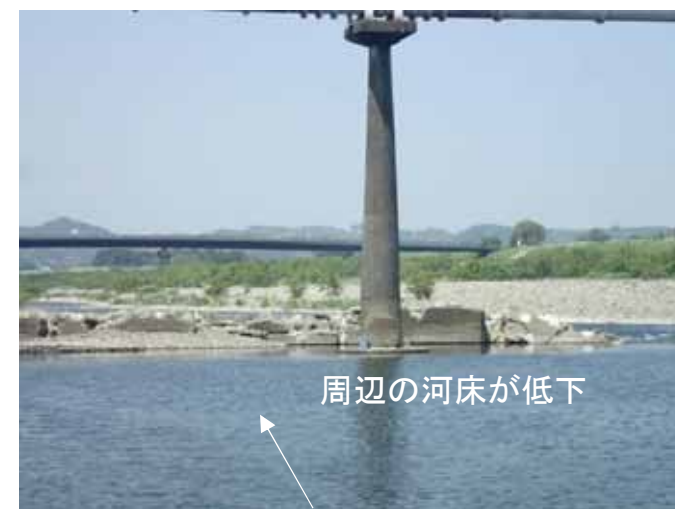
- 大野川に架かる橋梁で橋脚周りの河床低下が進行していることを確認。
- 乙津川に架かる橋梁で橋脚周りの河床低下が進行していることを確認。

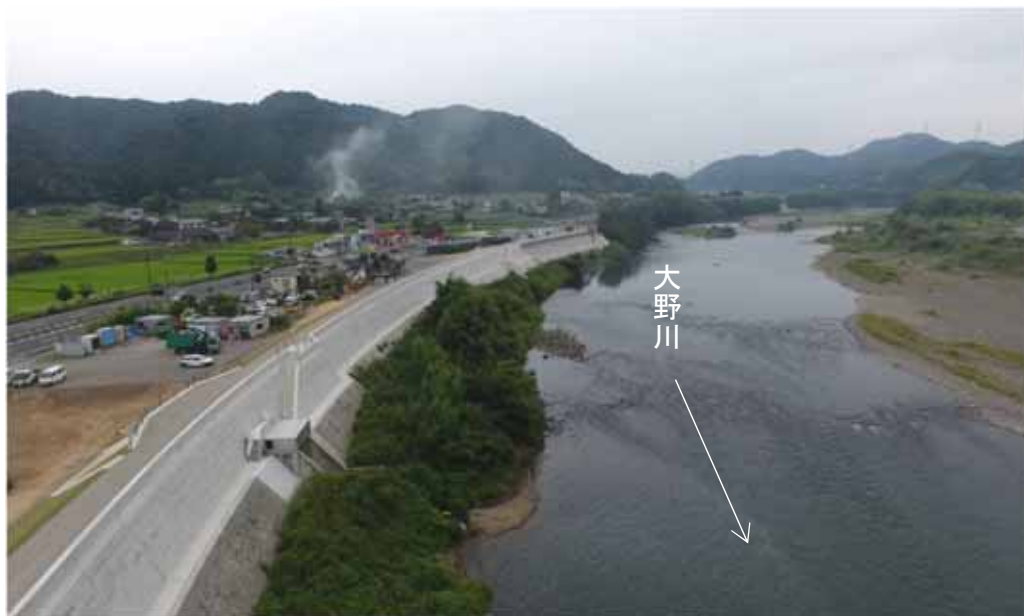
利光地区築堤（完了）

- 平成5年9月、平成17年9月、平成29年9月洪水で度重なる浸水被害を受けた利光地区の浸水被害を解消するため、堤防整備や支川流入口部へ樋門整備を設置。平成30年度完了。
- 弯曲外岸部で河床低下が進行し、河川構造物へ影響が懸念される大津留地区に根固めを設置。

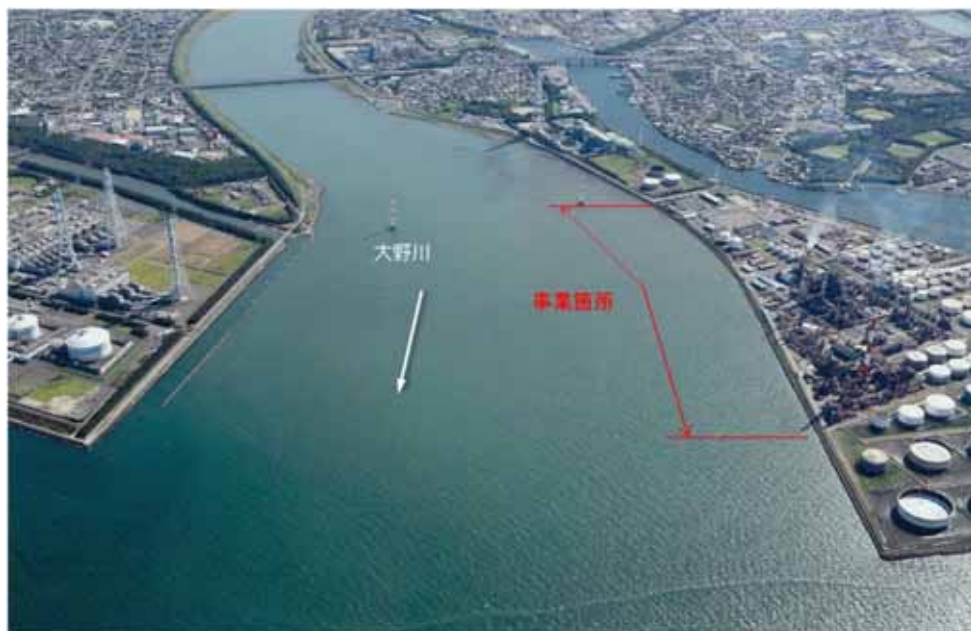
一ノ洲地区地震津波対策（実施中）

- 耐震性能照査結果を踏まえ、大野川河口部の高潮堤防の耐震対策を実施中（一ノ洲地区）。
- 平成5年9月洪水で家屋等の床上浸水被害が発生した宮河内地区の浸水被害の軽減を図るため、大分県が実施してる宮谷川河川改修事業と連携して宮谷排水樋門を改築中（近年中完了見込み）。

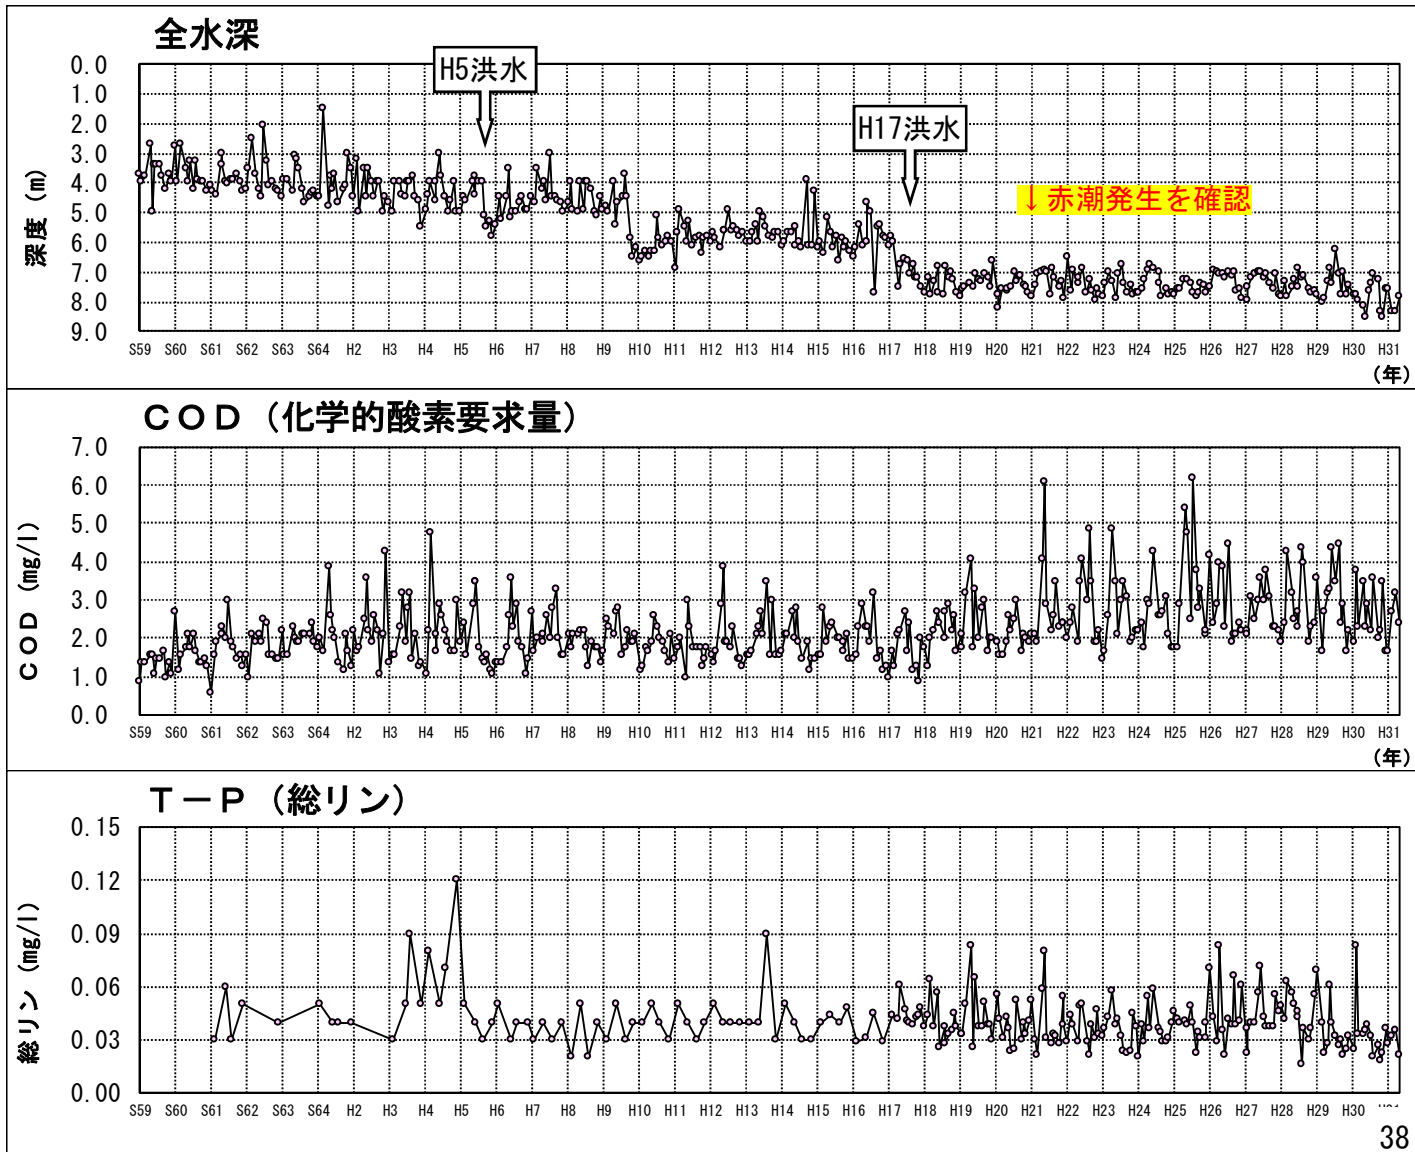
鶴崎橋地点の水質経年変化

- 平成初期から、大野川河口部では度々赤潮が発生しており、近年水質も悪化（環境基準値を上回る）している。
- 大野川の鶴崎橋地点では、冬～春にかけての水質が環境基準値を上回る傾向がみられ、水質調査箇所の水深が深くなっていることを確認している。河床低下との関係について今後モニタリング・分析が必要。

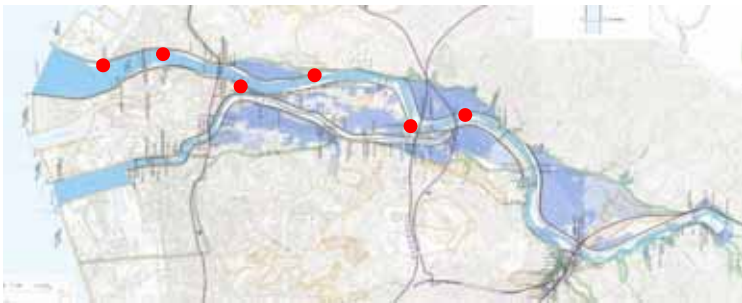
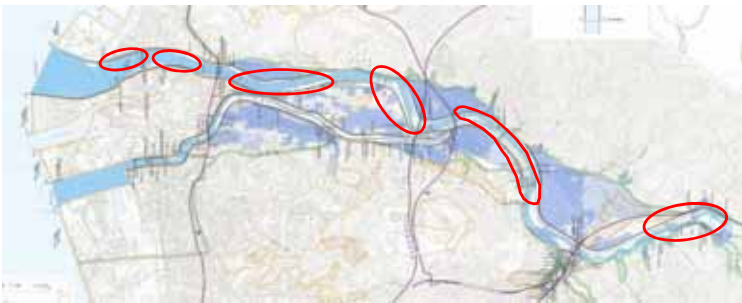
- 平成29年9月洪水で河岸崩壊のリスクが高まっている箇所の対策を急ぐとともに、これまでの河床の埋め戻しや根固め、水制工等の局所的な河床低下対策から、洪水時の土砂移動や流況を考慮した抜本的な対策の検討に着手。

| | これまでの対策（現計画） | これからの対策（イメージ） |
|---|---|--|
| ①対策範囲（平面） | <p>局所的対策</p> <p>● 対策箇所</p> | <p>洪水時の土砂動態を考慮した対策</p> <p>○ 対策範囲</p> <p>※対象範囲はイメージであり、今後の検討を踏まえ変更します</p> |
