# 令和8年度 第1回 大分県交通渋滞対策協議会資料

令和8年8月19日（水）

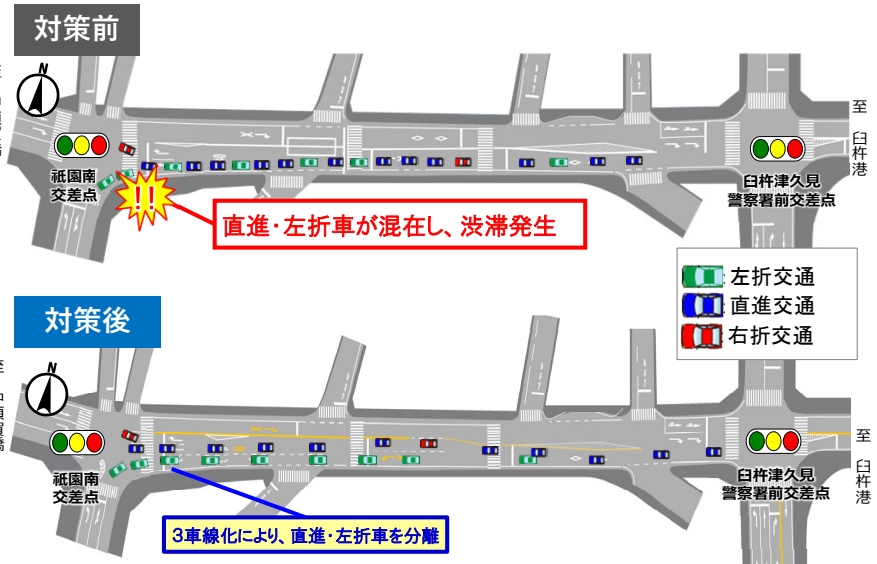
### 【対策内容】

## (4) 対策済箇所のフォローアップ【臼杵停車場線 祇園南交差点（3車線化）】

- 令和7年1月に臼杵停車場線の3車線化の対策が完了。
- 対策を実施した方向①において旅行速度の向上が図られているが20km/h未満。現地調査の結果、選定時と比較して渋滞が緩和しているものの、中須賀橋東からの先詰まりによる渋滞の残存を確認。その他方向は渋滞なし。
- 対策後も特定要件をクリアせず、現地でも渋滞残存が確認されたため、経過観察を行い、次年度以降も引き続きフォローアップを実施。

| 交差点名 | 対策事業名 | 対策内容 | 完了<br>年次 | 今後の対策 | 方角 | 路線名 | 平均速度 (km/h) ※1 | | | | | | 現地状況<br>※2 | 最大<br>渋滞長 | 位置づけ |
|---|---|---|---|---|---|---|---|---|---|---|---|---|---|---|---|
| 祇園南 | 拡幅 | 3車線化<br>(県道33号) | R7.1 | なし | 東 | 主33 | 13.5 | 11.4 | 14.9 | 24.7 | 13.4 | 22.0 | 渋滞有 | 180m | 経過観察 |

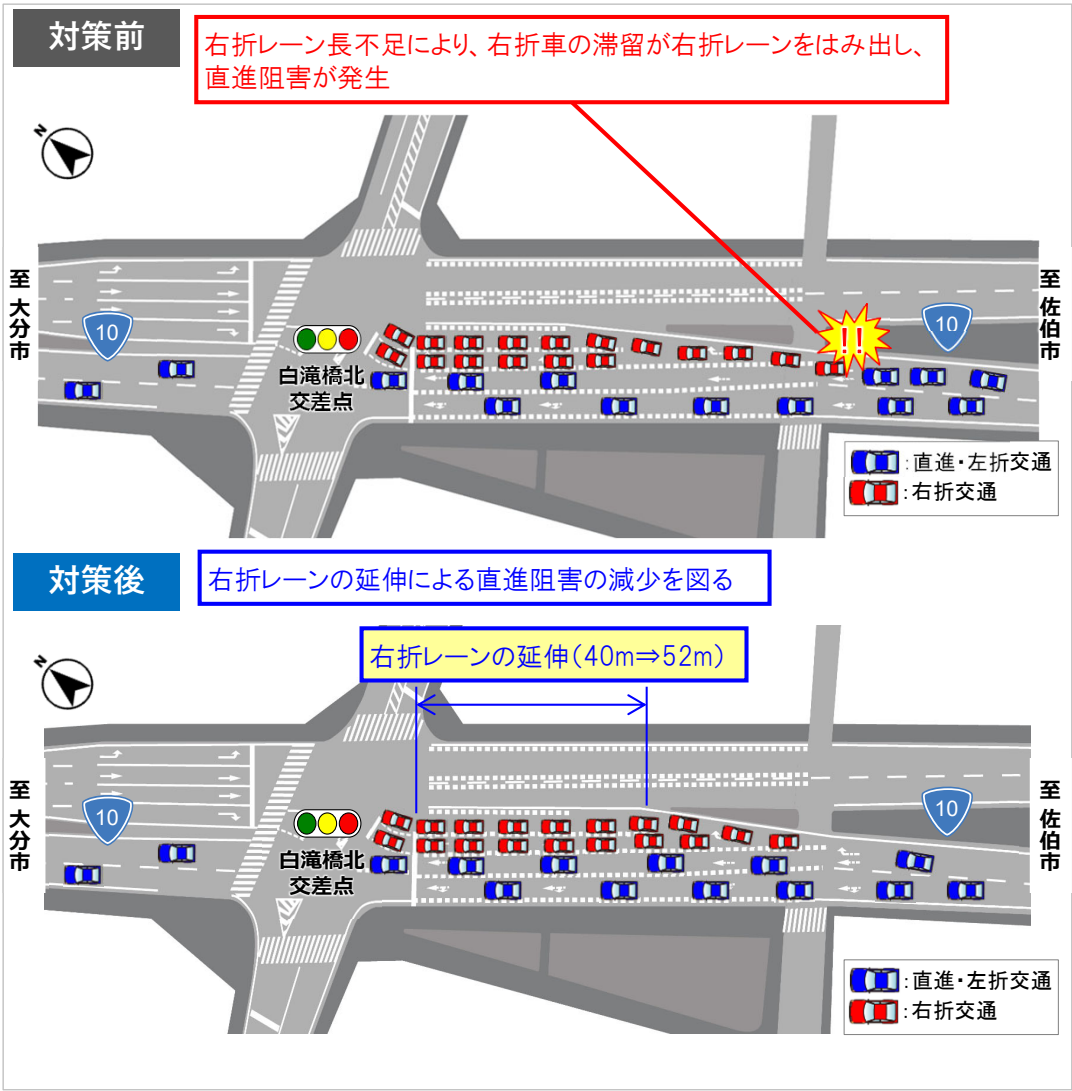
《対策内容》

### (8) 今後実施予定の対策の紹介【国道10号 白滝橋北交差点（国道10号上り方向の右折レーン延伸）】

- 国道10号上り方向で、右折レーン長不足により、右折車の滞留が右折レーンをはみ出し、直進阻害が発生。
- 今後、右折レーンを延伸し、渋滞緩和を図る(令和8年度実施予定)。

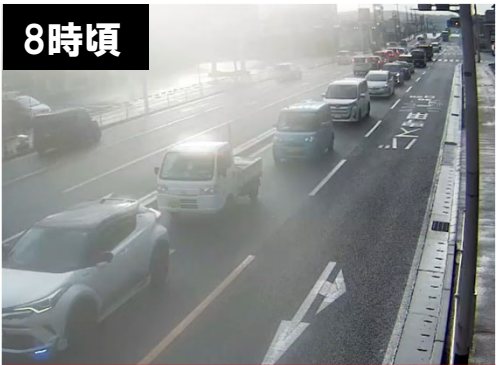
8時頃  
第2車線に集中し混雑  
(常に自動車が滞留している状態)
