## 平成20年度 遠賀川水系河川等災害復旧事業費採択 ～ 平成20年6月出水の傷跡 地域の安心・安全に向けて ～

■遠賀川水系河川等災害復旧事業費採択箇所 被災状況

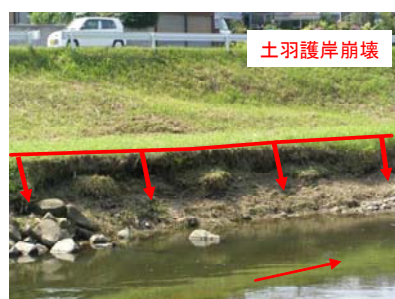
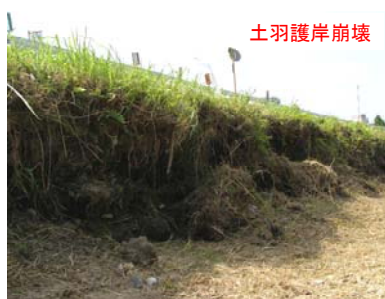
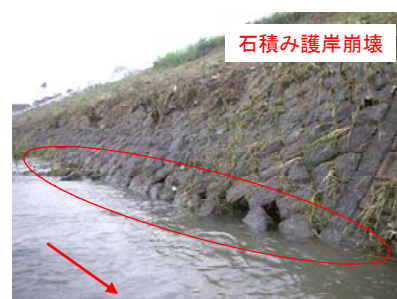
①川宮地区(田川市)

被災前

出水による急激な水位の上昇に伴い石積み基礎部と法面の土砂が洗い流されました。

その結果、土砂の法面は大きく削られ、石積みは基礎を失い不安定な状態となりました。

土羽護岸流失部は石積み護岸タイプへ改善し、崩壊した石積み護岸は背面の土砂を入念に締め固め、基礎部を改良し再度積み直しを行います。

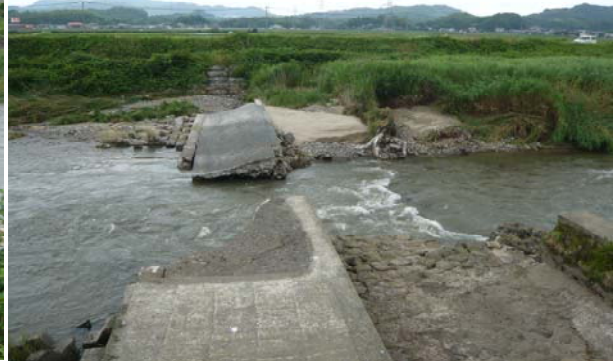
・・・チシャノ木堰（河川管理施設：床止め）

チシャノ木堰（床止め）は築造年代が古く補修等で延命しておりましたが、長年の流水により少しずつ底部が浸食され今回の出水で、最も水圧の高い中央部から崩壊に至ったものです。

既設のチシャノ木堰（床止め）はその構造の大部分が流失し再利用しての復旧が困難であり、床固め機能復旧のため新たに改築します。
