令和 2 年 4 月 22 日
九州地方整備局
大隅河川国道事務所

令和 2 年土石流調査情報（桜島地域） 第 7 報（臨時報告）

（通算第 238 号）

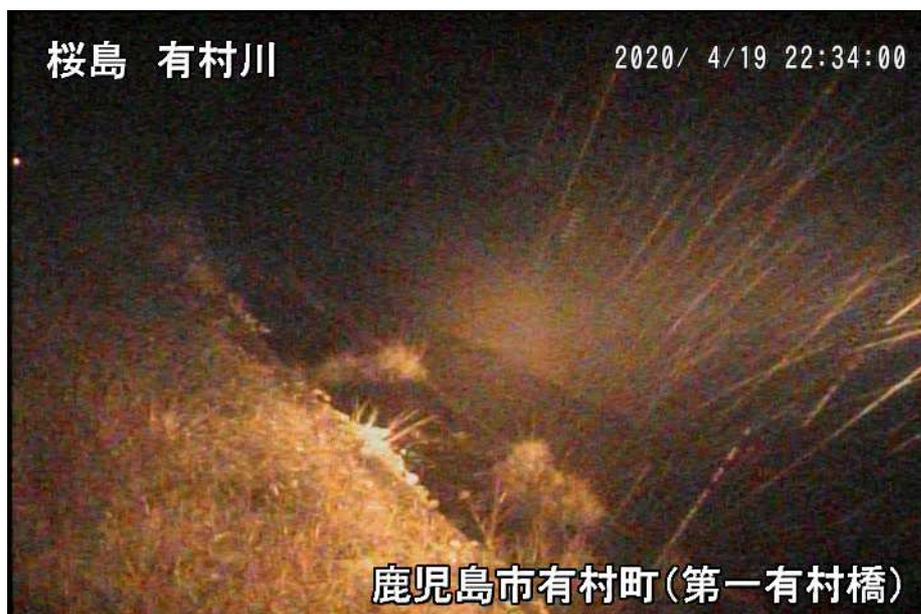
有村川 1 号橋上流右岸

土石流は砂防設備内を安全に流下しており、被害はありませんでした。

河川名	発生日時	発生状況
有 村 川	① 令和 2 年 4 月 19 日 22 時 09 分	河床より 60cm ワイヤーセンサー1 段目切断

【令和 2 年 4 月 19 日の降雨時における土石流発生状況】

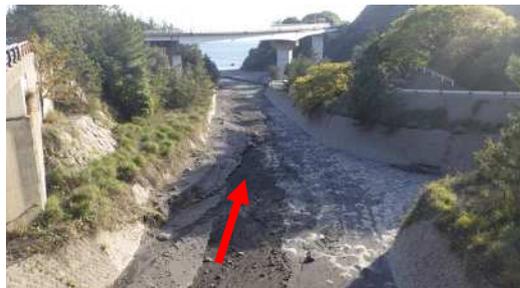
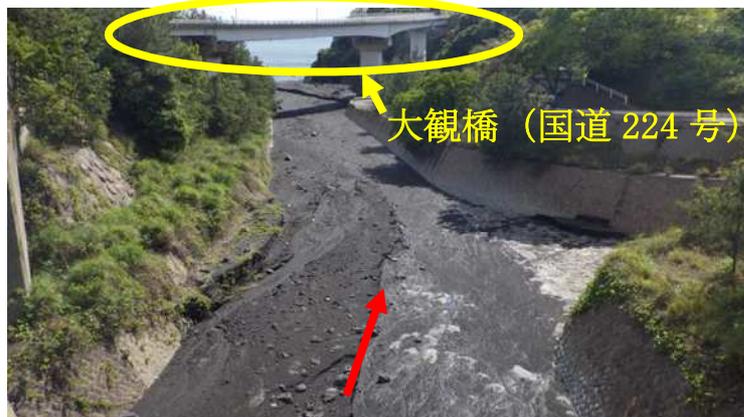
写真① 有村第一橋から下流を望む (令和2年4月20日撮影)

※低水路内に土砂の堆積が確認される。

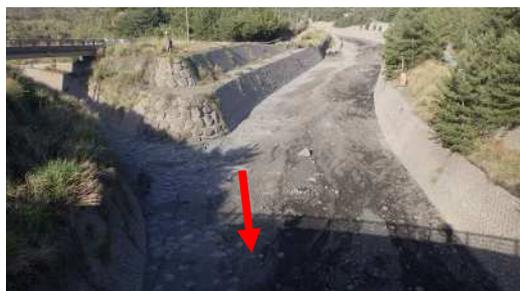
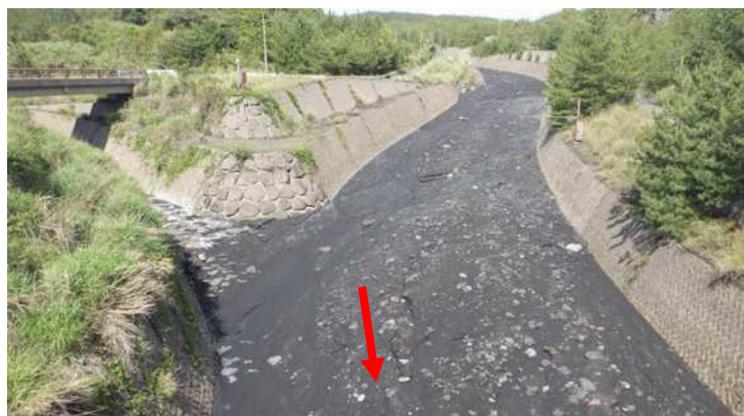
写真② 有村第一橋から上流を望む (令和2年4月20日撮影)

※低水路内に土砂の体積が確認される。
