## 平成 27 年土石流調査情報（桜島地域） 第 4 報

### （通算第 116 号）

#### 1 桜島の噴火による降灰の状況

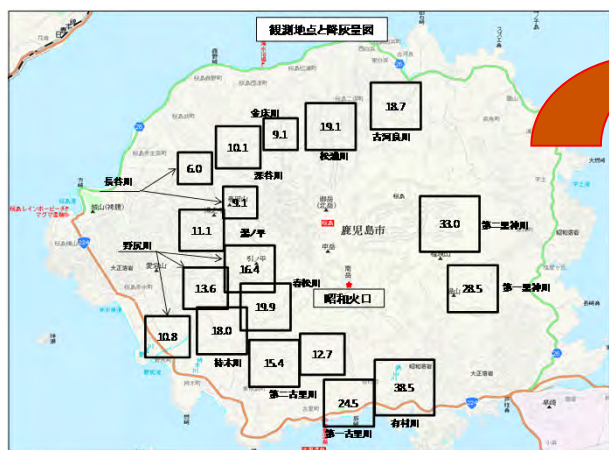
桜島の降灰観測結果(2013年1月～12月)累計

平成25年と平成26年の同期間(1月～12月)の降灰量を比較すると、平成26年は各観測地点において、平成25年の約0.6～1.3倍となっており、降灰総量としては、昭和火口に近い有村川、黒神川が多い状況となっている。

桜島の噴火による降灰量は、平成25年と平成26年の同期間（1月～12月）で比較すると平成26年は各観測地点において、平成25年の約0.6～1.3倍となっており、降灰総量としては、昭和火口に近い有村川、黒神川が多くなっています。

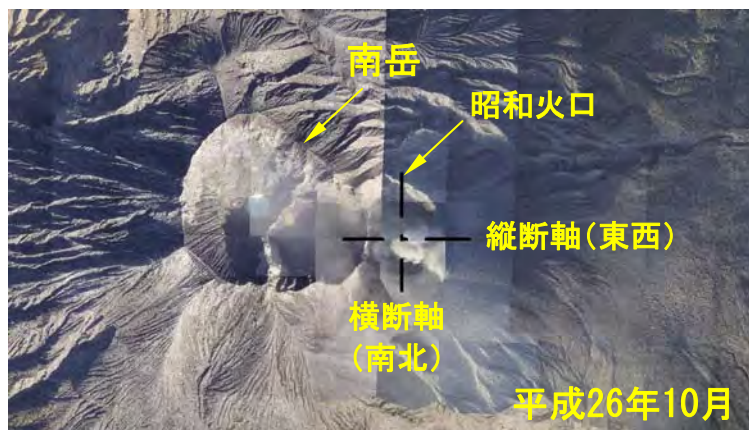
図1 昭和火口形状の経年変化位置図

- ・ 平成 18 年 11 月の火口底を原点とし、東西方向に縦断軸、南北方向に横断軸を設けて火口の形状を計測した。
- ・ 昭和火口の形状は、平成 26 年 10 月現在、縦断軸上の幅が 294m、横断軸上の幅が 379m である。
- ・ 縦断軸上の幅は、平成 25 年 10 月と平成 26 年 10 月の約 12 ヶ月間で、289m から 294m と 5m 拡大し、横断軸上の幅は 375m から 379m と 4m 拡大した。
- ・ 火口底は、平成 25 年 10 月と平成 26 年 10 月の約 12 ヶ月間で、縦断軸上の最深火口底において 14m 上昇している。
- ・ 火口壁については、同期間で縦断軸上の山麓側において 2m 低下している。
- ・ 縦横断軸以外の地点では、最大約 87m 低くなっている地点がある（図 3 参照）。
- ・ 縦横断軸以外の地点では、最大約 8m 高くなっている地点がある（図 3 参照）。
