## 平成 26 年土石流調査情報（桜島地域） 第 25 報

（通算第 104 号）

# 桜島の土石流と火山活動について

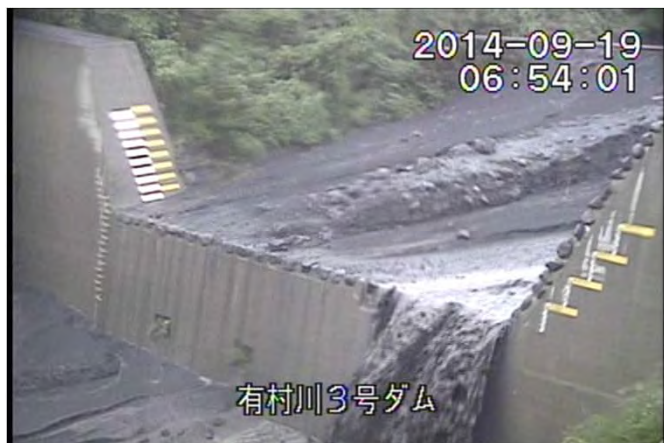
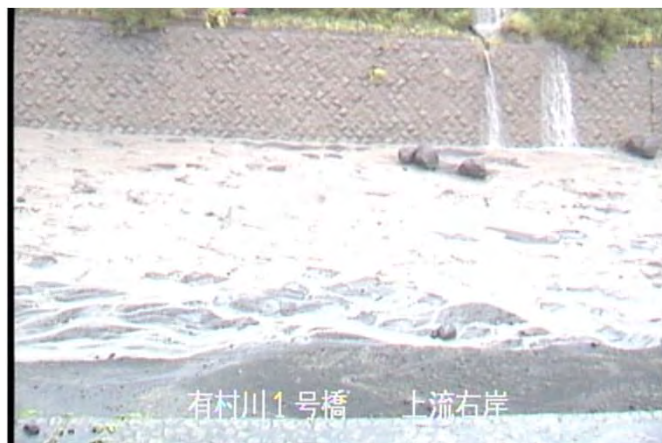
有村川 土石流の様子(9月19日)

平成 26 年 9 月 1 日以降においては、9 月 19 日に有村川の 1 河川で、9 月 24 日に野尻川の 1 河川で、土石流が発生しましたが、いずれも砂防設備内を安全に流下しました。9 月末までの土石流発生回数は、昨年の 23 回に対し今年は 31 回となっています。

いずれの土石流も砂防施設により安全に流下し、被害なし。

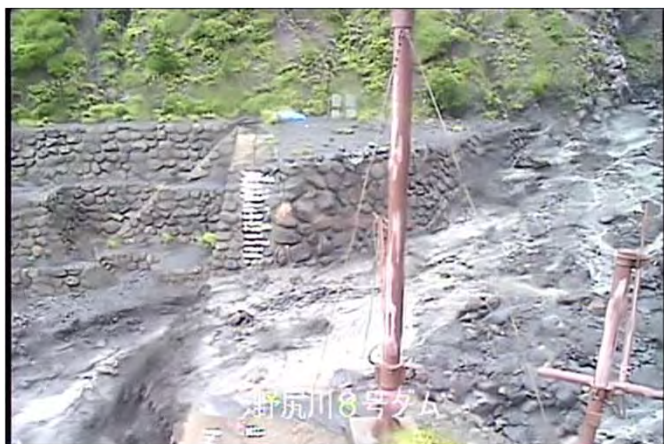
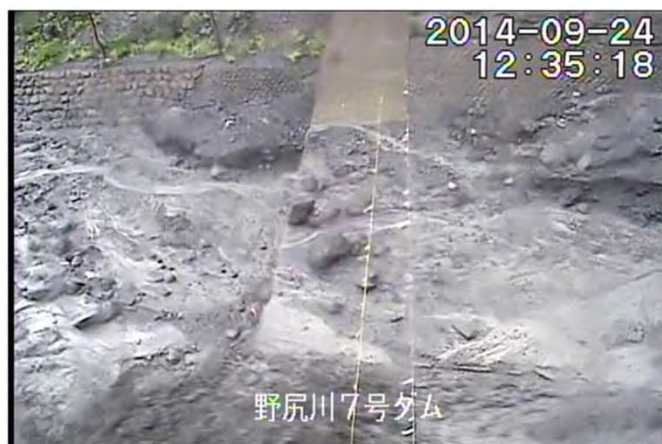
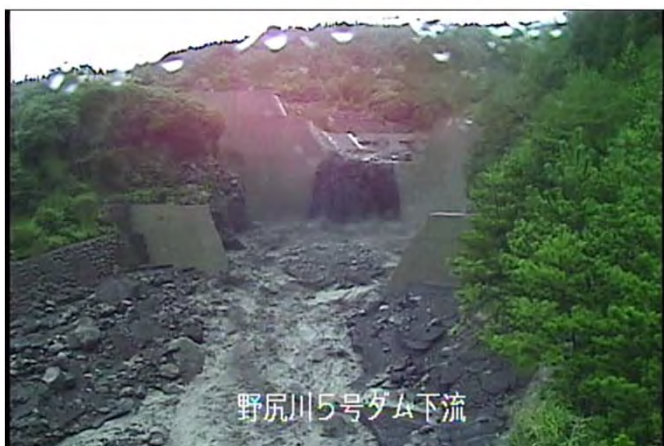
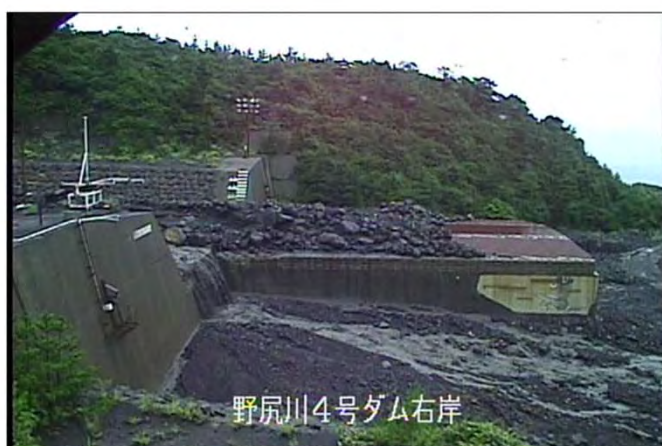
野尻川 土石流の様子(9月24日)

いずれの土石流も砂防施設により安全に流下し、被害なし。

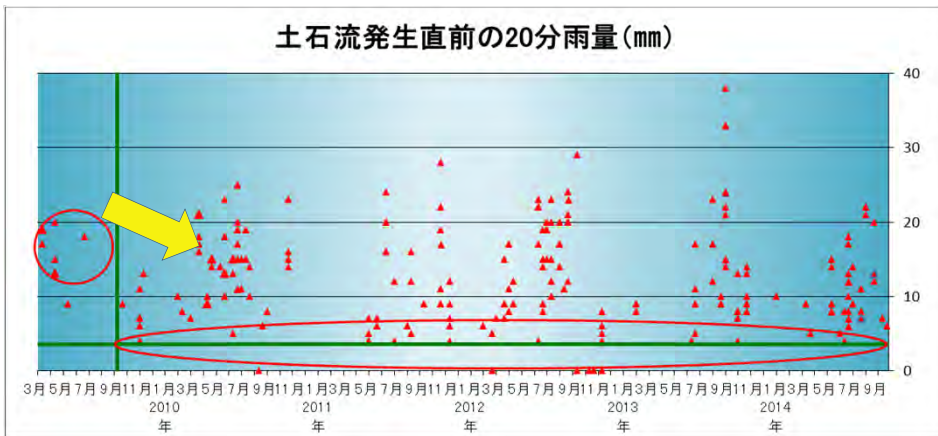
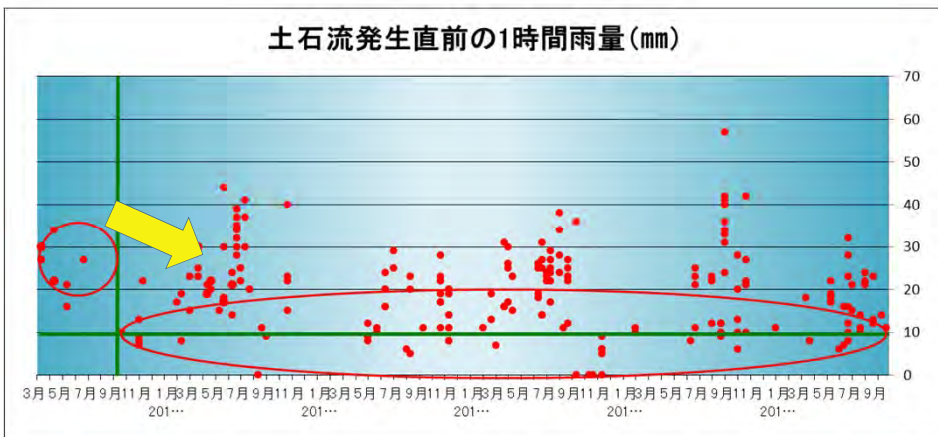
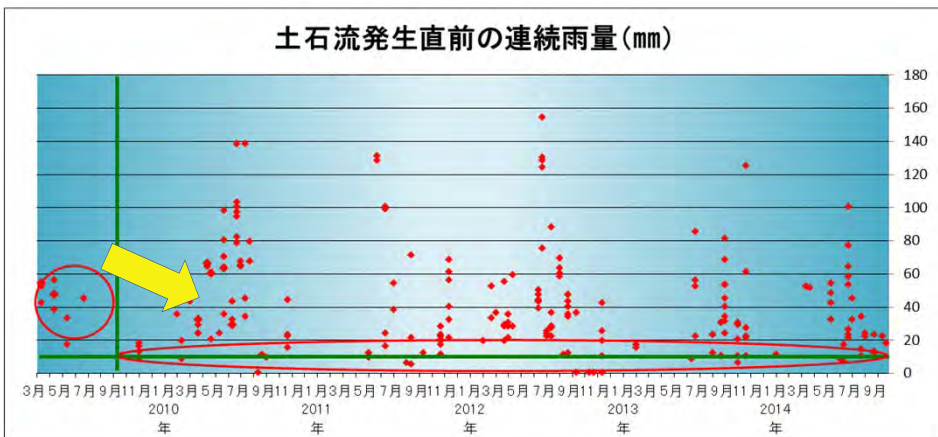
土石流発生直前の降水量(2009年3月1日～2014年9月30日)

降灰量の増加に伴い、雨量が少ない場合でも土石流が発生する傾向にあり、土石流の発生頻度は増大している。

資料－7 土石流発生直前の降水量（2009 年 3 月 1 日～2014 年 9 月 30 日）
