平成 27 年土石流調査情報（桜島地域） 第 31 報

（通算第 143 号）

桜島の土石流と火山活動について

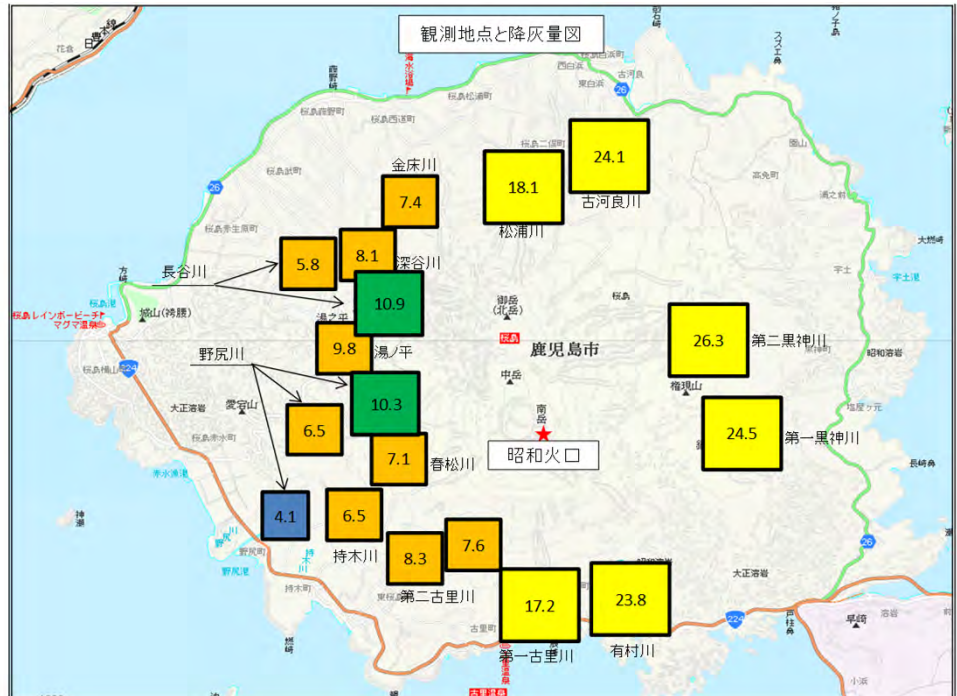
桜島の降灰観測結果(平成27年1月～11月)累計

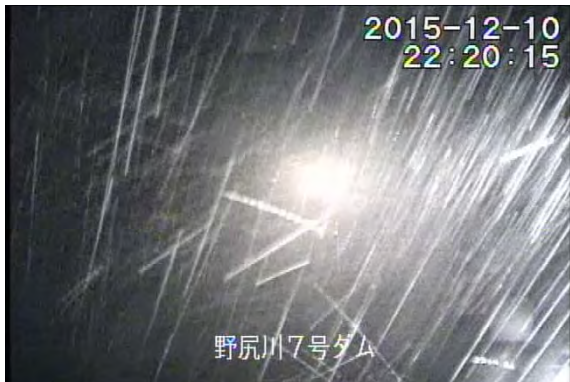
野尻川 土石流の様子(12月10日)

平成 27 年 12 月 1 日以降においては 12 月 10 日に野尻川・持木川・有村川・黒神川の 4 河川で土石流が発生しましたが、砂防設備内を安全に流下しました。平成 27 年 12 月末までの土石流発生回数は昨年の 41 回に対し 45 回となっています。

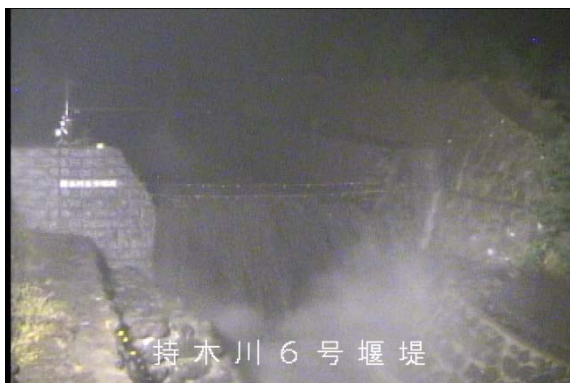
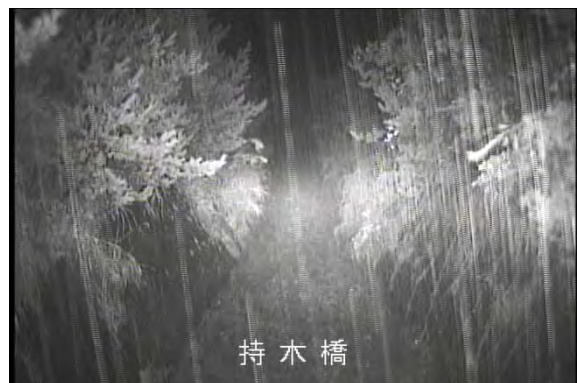
持木川 土石流の様子(12月10日)

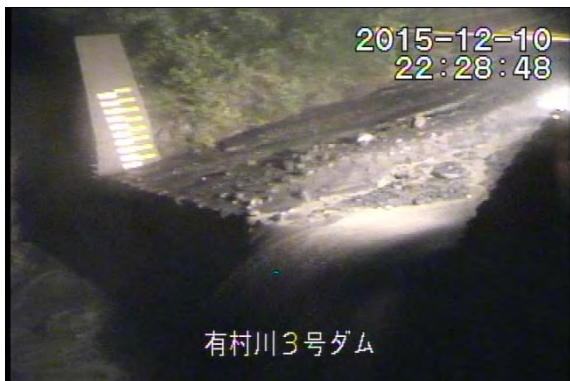
有村川 土石流の様子(12月10日)

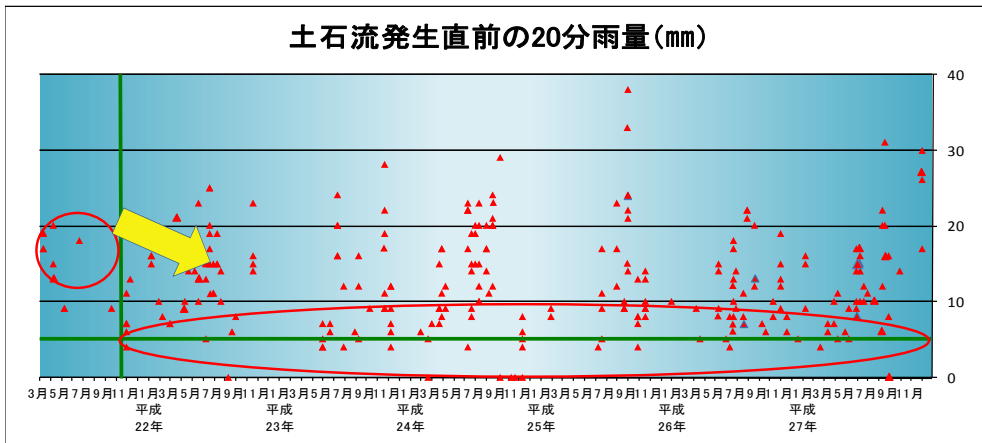
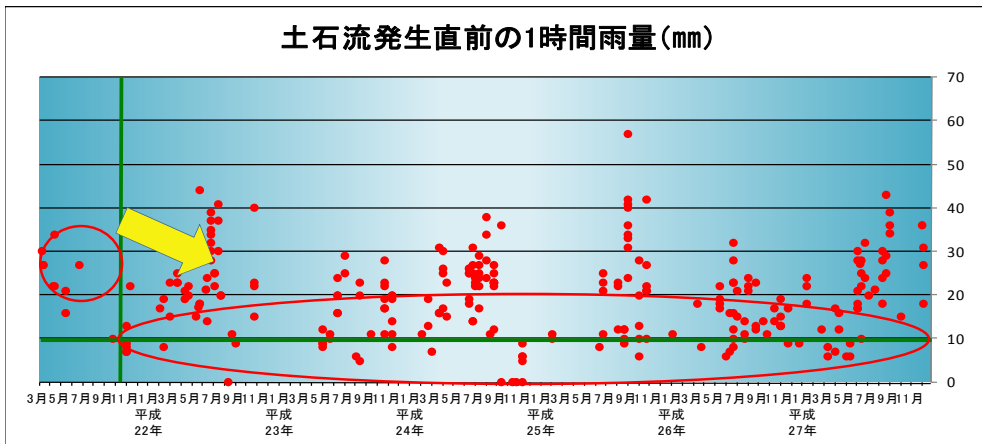
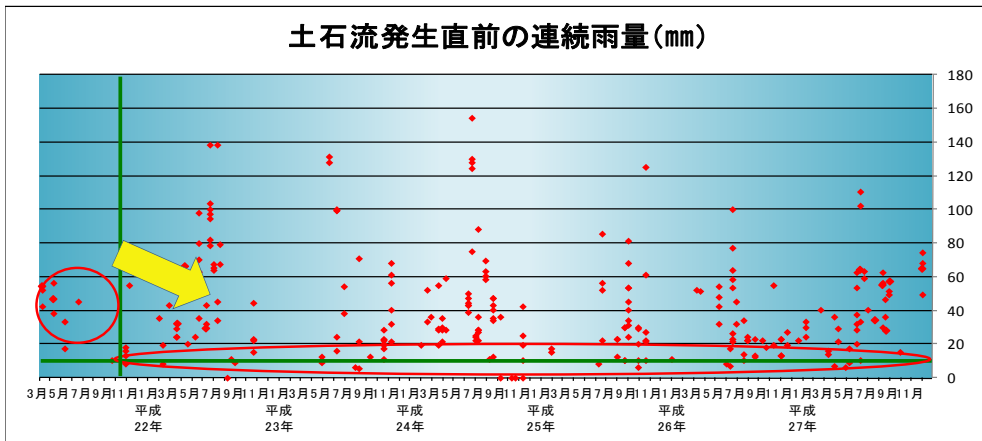
降灰量の増加に伴い、**雨量が少ない場合でも土石流が発生する傾向にあり、土石流の発生頻度は増大している。**

土石流発生直前の降水量(平成21年3月1日～平成27年12月31日)
