平成 28 年土石流調査情報（桜島地域） 第 2 報 (通算第 145 号)

桜島（昭和火口周辺流域）における地形・侵食堆積量変化

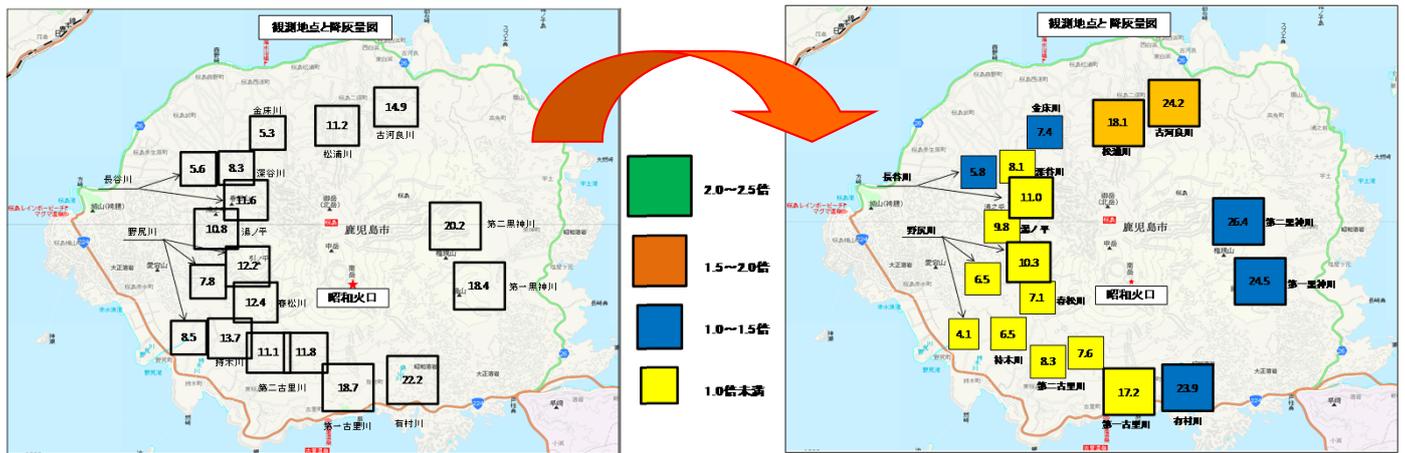
平成26年と平成27年の同期間(1月～12月)の降灰量を比較すると、平成27年は各観測地点において前年比約0.5～1.6倍となっており、降灰総量としては前年比約1.01倍と同程度であった。昭和火口に近い有村川、黒神川で降灰が多い状況となっている。

桜島の降灰観測結果(2014年1月～12月)累計

桜島の降灰観測結果(2015年1月～12月)累計

桜島の噴火による降灰量は、平成26年と平成27年の同期間（1月～12月）で比較すると平成27年は各観測地点において前年比約0.5～1.6倍となっており、降灰総量としては前年比約1.01倍とほぼ同じ結果になっています。昭和火口に近い有村川、黒神川が多くなっています。

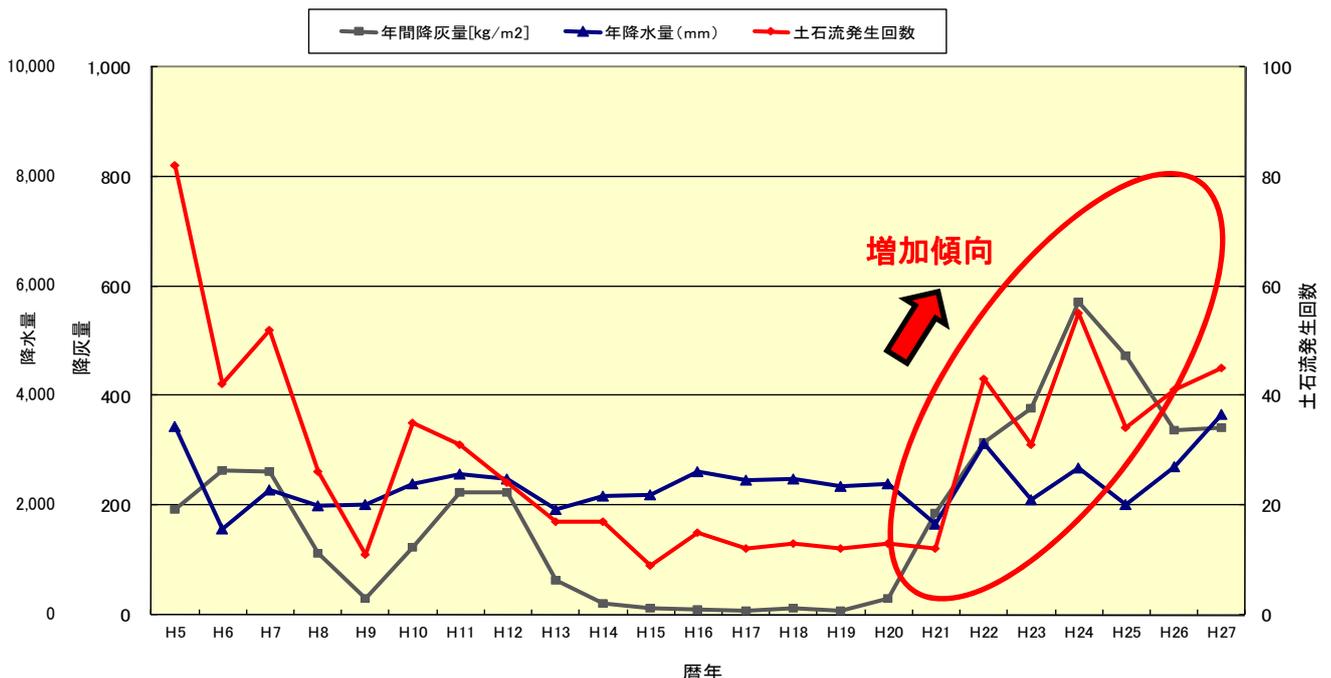
桜島において、土石流発生回数は降灰量の多少の傾向と概ね一致しており、近年は降灰量の増加に伴い、土石流発生回数が増加している。

※降灰量は大隅河川国道事務所観測値(18箇所)の合計

桜島において、土石流発生回数は降灰量の多少の傾向と概ね一致しており、近年は降灰量の増加に伴い、土石流発生回数は増加傾向になっています。

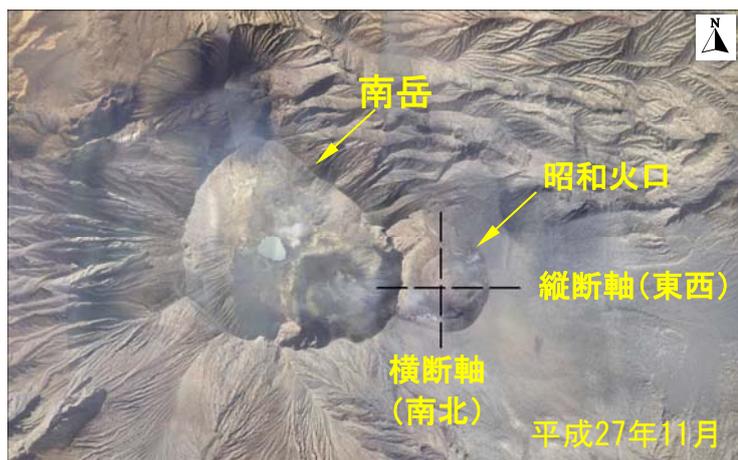
図1 昭和火口形状の経年変化位置図

- ✓ 平成18年11月の火口底を原点とし、東西方向に縦断軸、南北方向に横断軸を設けて昭和火口の形状を計測した。
- ✓ 平成27年11月現在、昭和火口の形状は縦断軸上の幅が308m、横断軸上の幅が388mである。
- ✓ 平成26年10月から平成27年11月までの約1年間で、縦断軸上の幅は294mから308mと14m拡大し、横断軸上の幅は379mから388mと9m拡大した。
- ✓ 火口底は、同期間で縦断軸上の最深火口底において53m上昇した。
- ✓ 火口壁は、同期間で縦断軸上の山麓側において2m低下した。
- ✓ 縦横断軸以外の地点では、最大約81m低くなっている地点がある（図3参照）。
- ✓ 縦横断軸以外の地点では、最大約66m高くなっている地点がある（図3参照）。

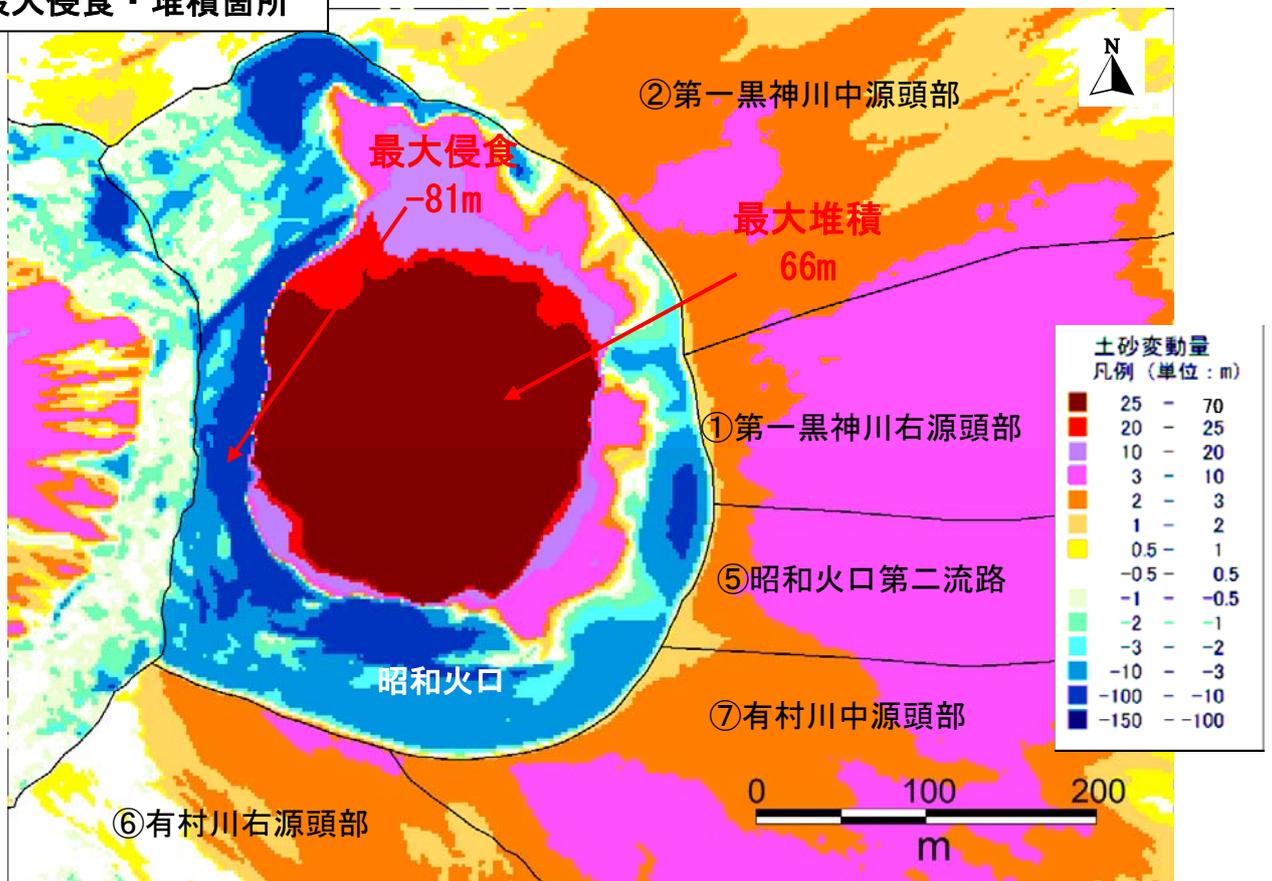
図3 昭如火口周辺最大侵食・堆積状況図 (平成26年10月～平成27年11月)

昭如火口周辺
最大侵食・堆積箇所

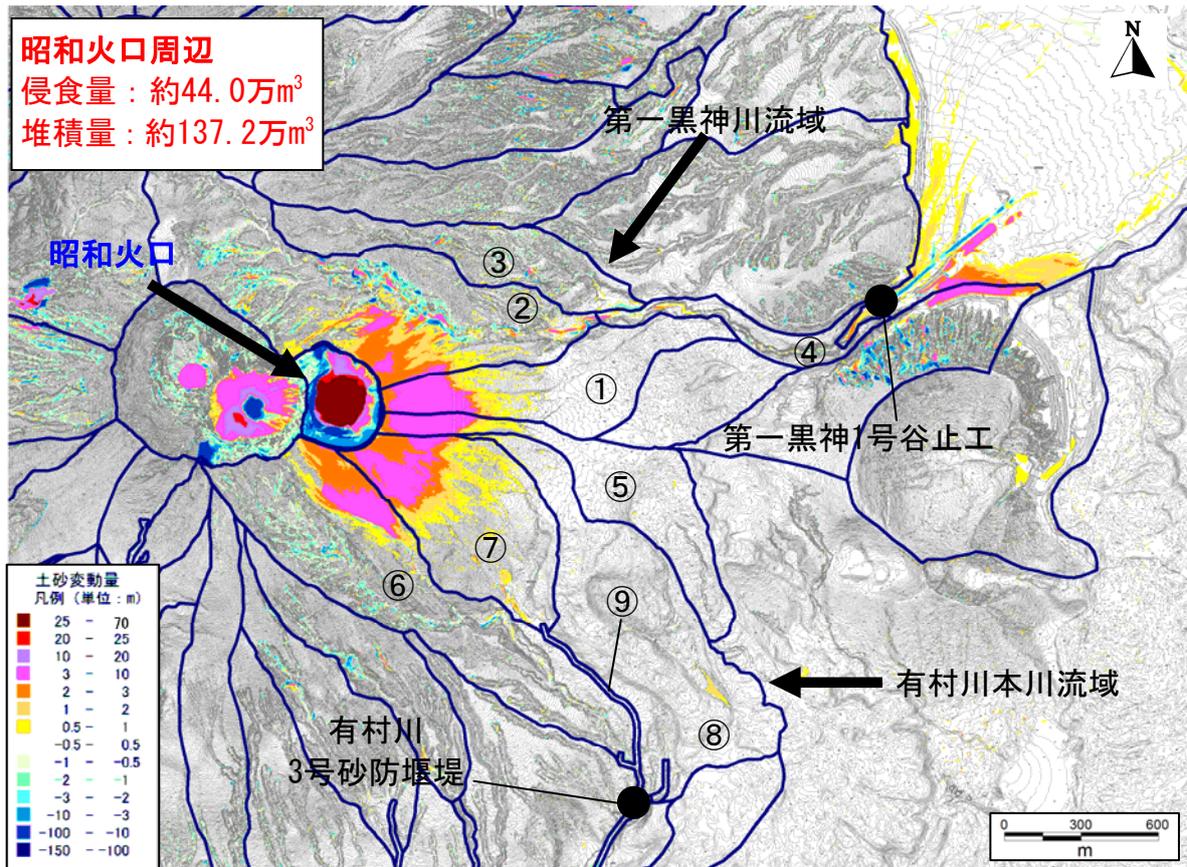
図4 昭和火口周辺侵食堆積図（平成26年10月～平成27年11月）

- ✓ 昭和火口周辺流域においては、堆積が顕著であり、当該流域（流域記号（以下「流域」という。）①～⑨）における平成26年10月から平成27年11月までの約1年間の堆積量は約137.2万m³、侵食量は約44.0万m³となっている。
- ✓ 流域①、②、⑤、⑥、⑦の源頭部は、堆積が著しく進行している。流域②、⑥の谷部は侵食が進行している。
- ✓ 平成27年11月現在の昭和火口が、平成26年10月時点に比較し拡大したことから、流域②、⑤、⑥、⑦流域面積が合わせて0.005km²減少している。

また、昭和火口周辺流域では、噴火の影響により同期間に主に火口周辺山腹斜面に降下火砕物が約 137.2 万 m^3 堆積するとともに、主に谷部で約 44.0 万 m^3 の侵食を受け土石流等として下流域に流下しました。

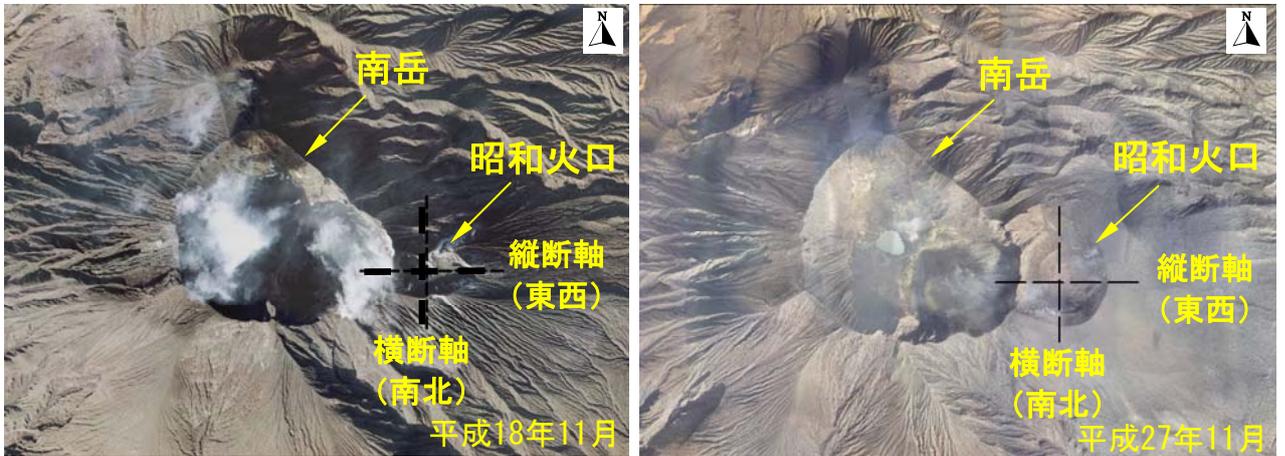
参考図1 昭和火口形状の経年変化位置図（平成18年11月，平成27年11月）

- ✓ 平成18年11月当時の火口底を原点とし、東西方向に縦断軸、南北方向に横断軸を設けて昭和火口の形状を計測した。
- ✓ 平成27年11月現在、昭和火口の形状は縦断軸上の幅が308m、横断軸上の幅が388mである。
- ✓ 平成18年11月から平成27年11月までの約9年間で、縦断軸上の幅は106mから308mと202m拡大（約2.9倍）し、横断軸上の幅は148mから388mと240m拡大（約2.6倍）した。
- ✓ 火口底は、同期間で縦断軸上において鉛直方向に最大64m低くなり、横断軸上においては最大62m低くなっている。
- ✓ 縦横断軸以外の地点では最大約148m低くなっている地点がある(参考図6参照)。
- ✓ 縦横断軸以外の地点では最大約64m高くなっている地点がある(参考図6参照)。

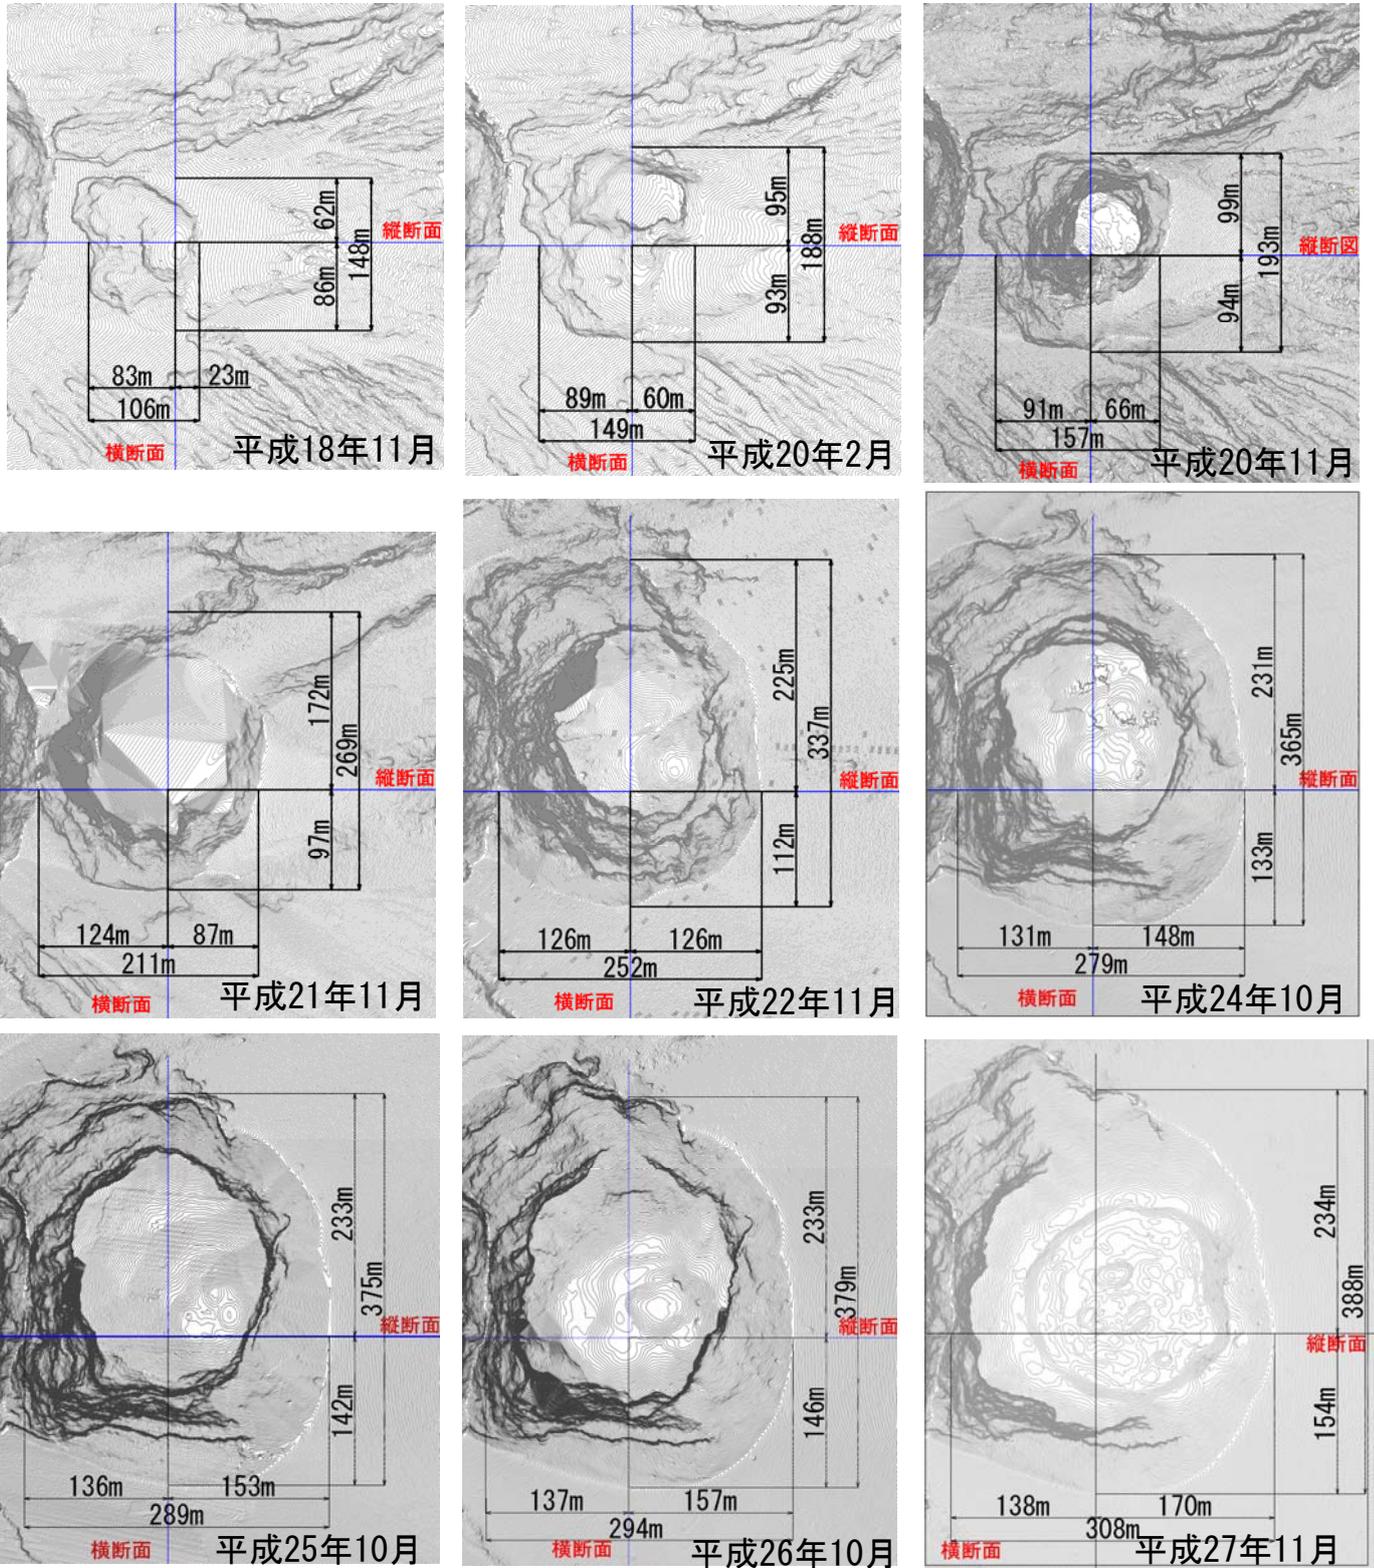
参考図3 昭和火口周辺平面図

昭和火口において一連の噴火が始まった平成18年以降、毎年概ね10月～11月に、昭和火口周辺流域において航空レーザ測量による地形計測を実施。

※特にH20. 11、H21. 11、H24. 10、H25. 10及びH26. 10の火口底形状は、噴煙等の影響によるノイズが含まれていると考えられる。

大隅河川国道事務所では、昭和火口において一連の噴火が始まった平成 18 年以降、毎年概ね 10 月～11 月に昭和火口周辺地域において航空レーザ測量による地形計測を実施しています。

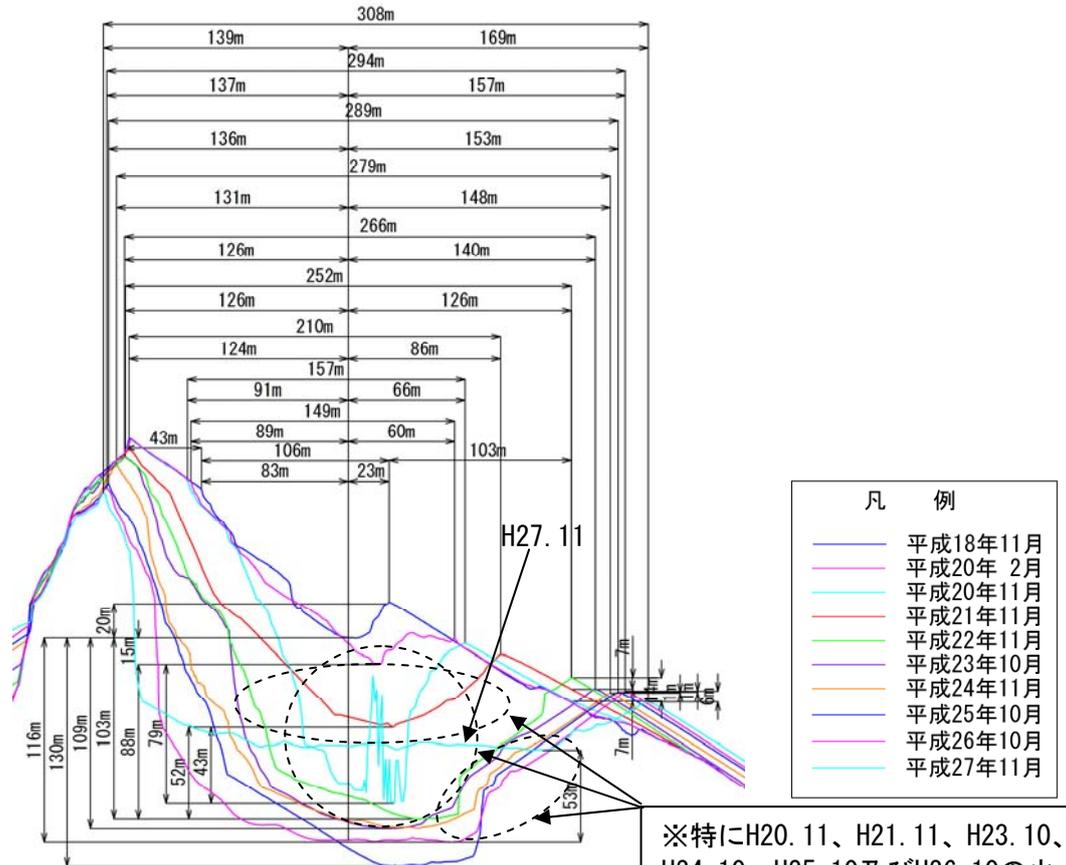
参考図4 昭和火口縦断面拡大

昭和火口
縦断面拡大

※特にH20. 11、H21. 11、H23. 10、H24. 10、H25. 10及びH26. 10の火口底形状は、噴煙等の影響によるノイズが含まれていると考えられる。

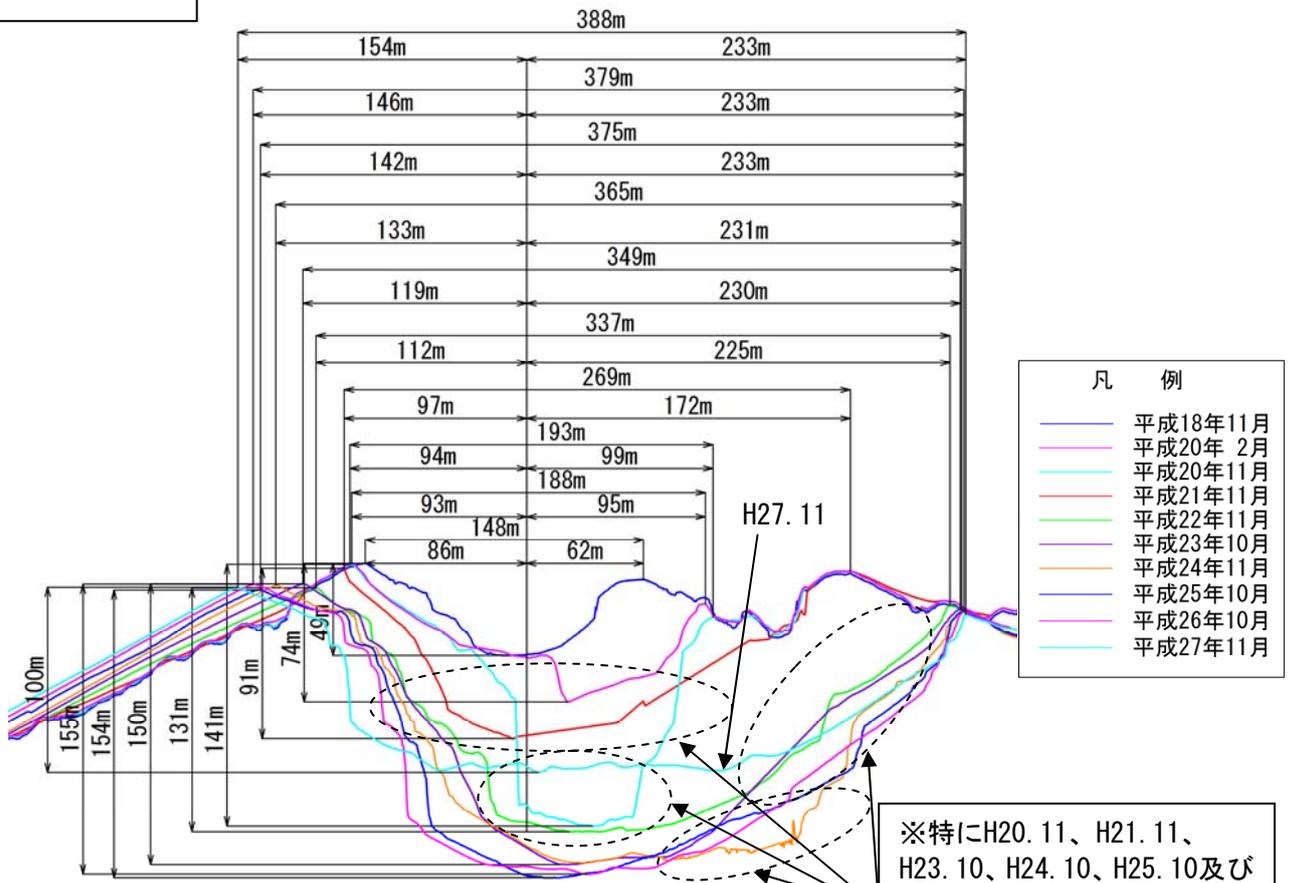
参考図5 昭和火口横断面拡大

昭和火口
横断面拡大

※特にH20. 11、H21. 11、H23. 10、H24. 10、H25. 10及びH26. 10の火口底形状は、噴煙等の影響によるノイズが含まれていると考えられる。

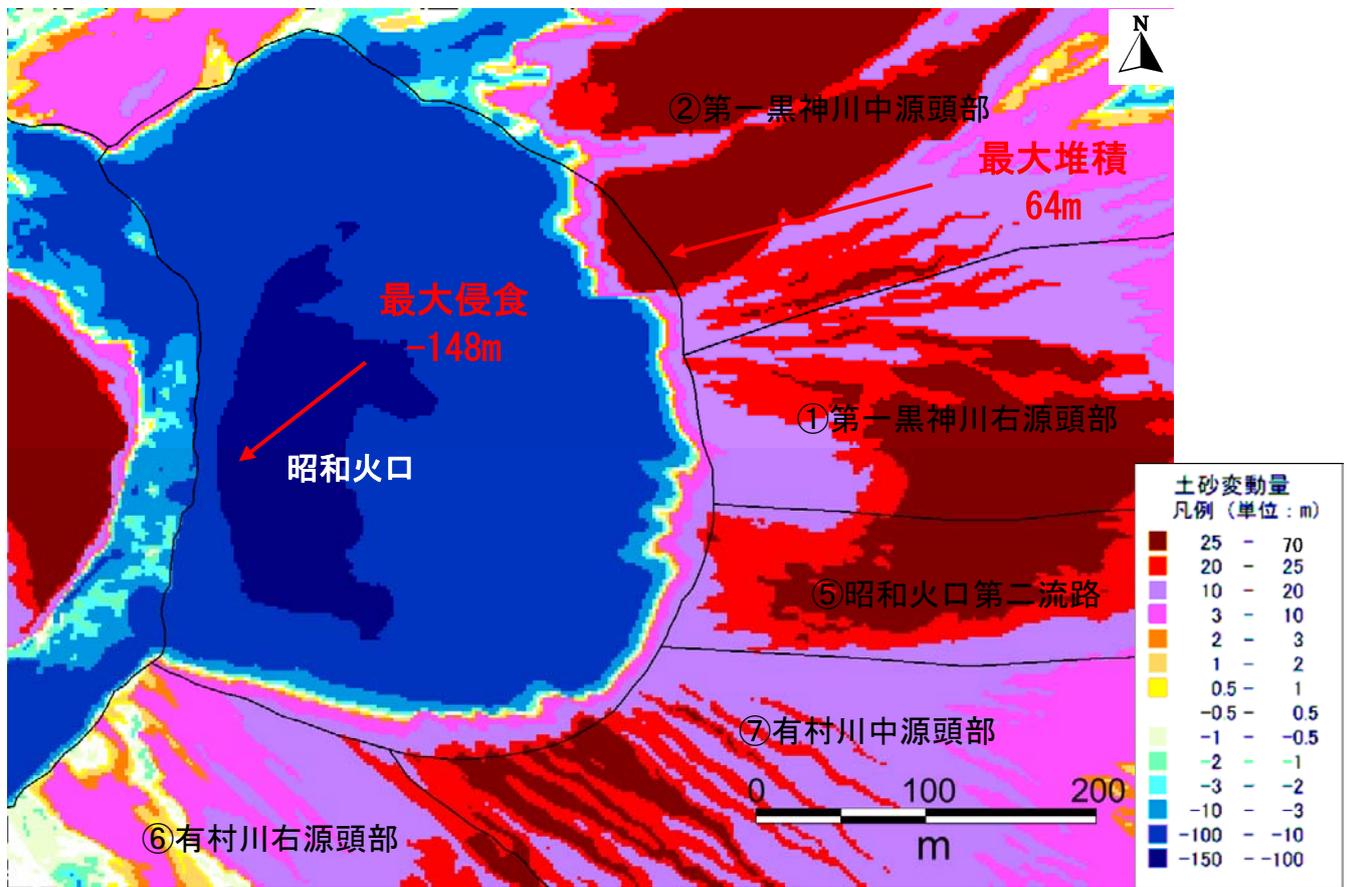
参考図6 昭和火口周辺最大侵食・堆積状況図 (平成18年11月～平成27年11月)

昭和火口周辺
最大侵食・堆積箇所

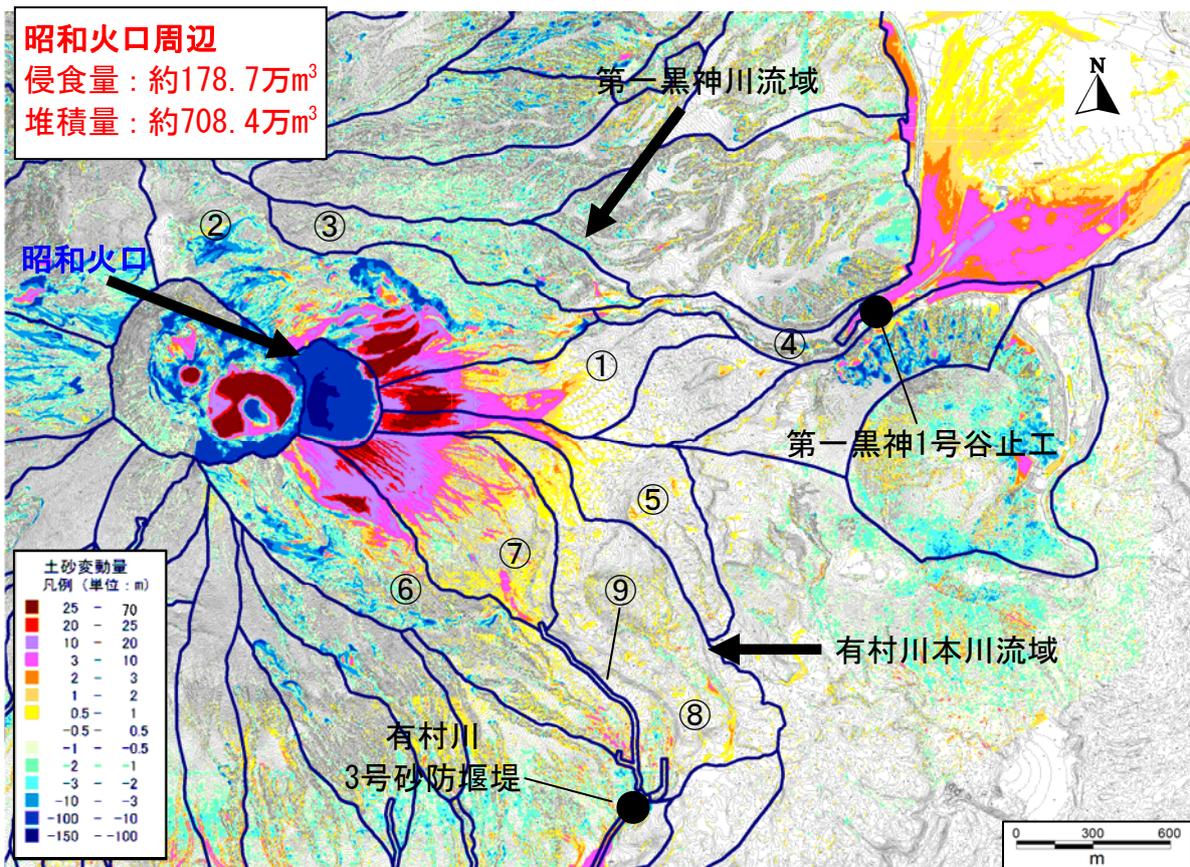
参考図7 昭和火口周辺侵食堆積図（平成18年11月～平成27年11月）

- ・昭和火口周辺流域においては、昭和火口付近の堆積が顕著であり、当該流域（流域記号（以下「流域」という。）①～⑨）における平成18年11月から平成27年11月までの約9年間の堆積量は約708.4万m³、侵食量は約178.7万m³となっている。
- ・流域①、②、⑤、⑥、⑦の源頭部は、堆積が著しく進行している。流域②、⑥の谷部は侵食が進行している。
- ・平成27年11月現在の昭和火口が、平成18年11月時点に比較し拡大したことから、流域①、②、⑤、⑥、⑦の流域面積が合わせて0.107km²減少している。
