平成 29 年 8 月 22 日
九州地方整備局
大隅河川国道事務所

平成 29 年土石流調査情報（桜島地域） 第 16 報（臨時報告）

1 土石流の発生状況

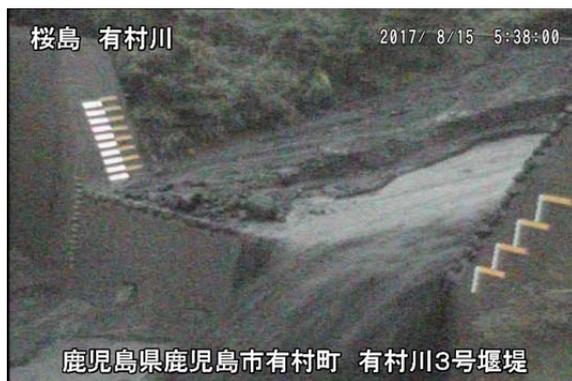
有村川 3 号堰堤

土石流は砂防設備内を安全に流下しており、被害はありませんでした。

河川名	発生日時	発生状況
有村川	平成 29 年 8 月 15 日 5 時 38 分	河床より 60cm ワイヤーセンサー1 段目切断

【平成 29 年 8 月 15 日の降雨時における土石流発生状況】

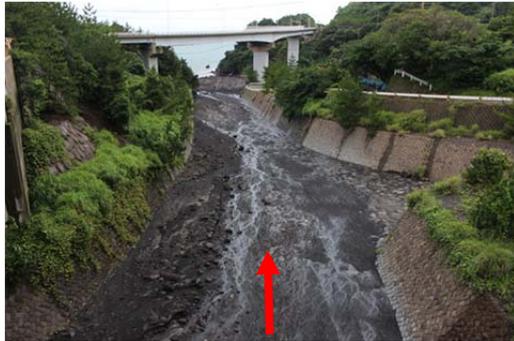
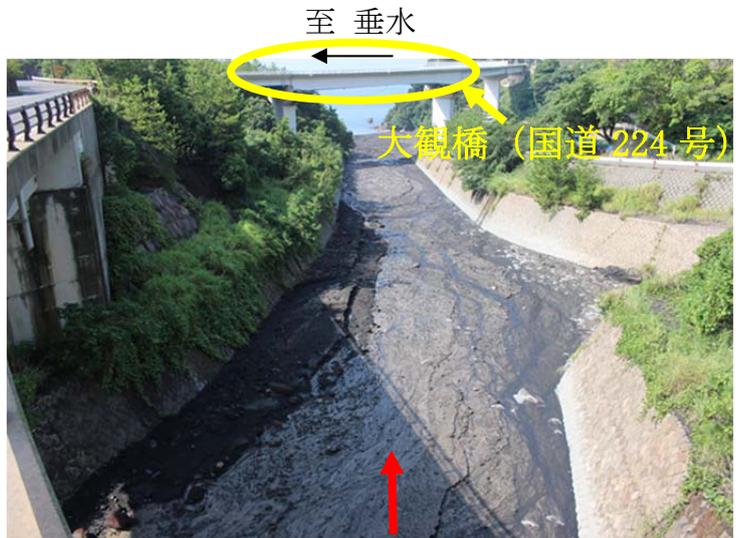
写真① 有村第一橋から下流を望む（平成 29 年 8 月 16 日 9 時 40 分頃撮影）

(H29. 7. 4 11 時 00 分頃撮影)

※目視による大きな変化は見られない。

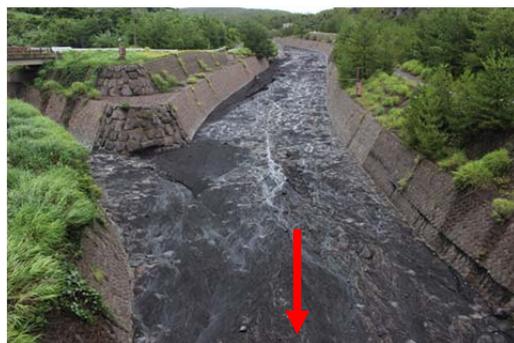
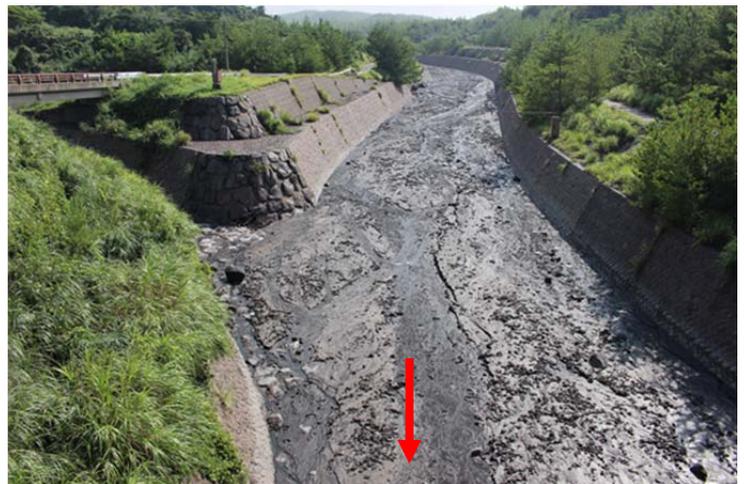
写真② 有村第一橋から上流を望む（平成 29 年 8 月 16 日 9 時 40 分頃撮影）

(H29. 7. 4 11 時 00 分頃撮影)

※目視による大きな変化は見られない。
