平成30年9月14日
九州地方整備局
大隅河川国道事務所

平成30年土石流調査情報（桜島地域） 第20報（臨時報告） (通算第207号)

【平成 30 年 9 月 7 日の降雨時における土石流発生状況】

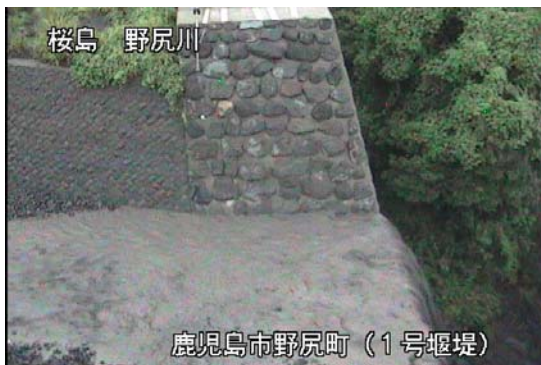
野尻川 1 号ダム右岸

平成30年9月7日に桜島の1河川（野尻川）において土石流が発生しました。

土石流は砂防設備内を安全に流下しており、被害はありませんでした。

河川名	発生日時	発生状況
野尻川	① 平成30年9月7日 5時13分 ② 平成30年9月7日 18時28分	河床より60cm ワイヤーセンサー1段目切断 河床より120cm ワイヤーセンサー2段目切断

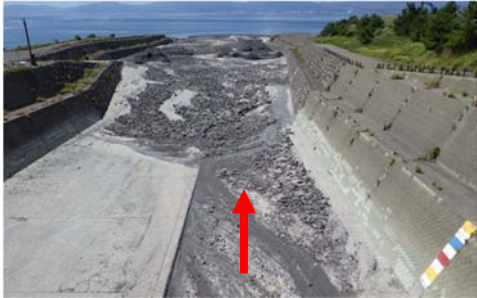
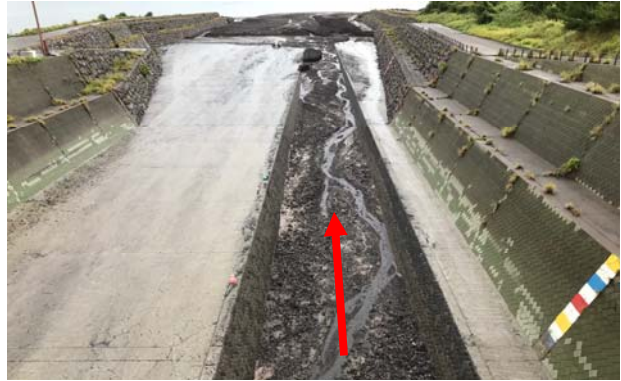
写真① 野尻橋から下流を望む（平成 30 年 9 月 9 日撮影）

※野尻橋下流は、0k200 より下流で高水敷に土砂が堆積
野尻橋上流は、0k500 より下流で低水路内に土砂が堆積

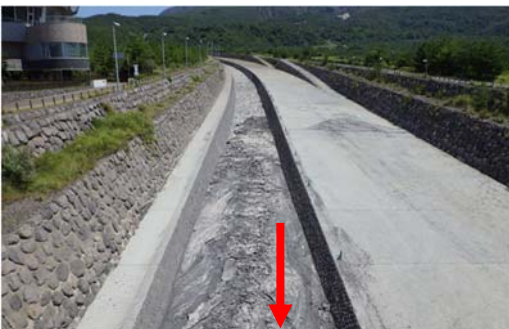
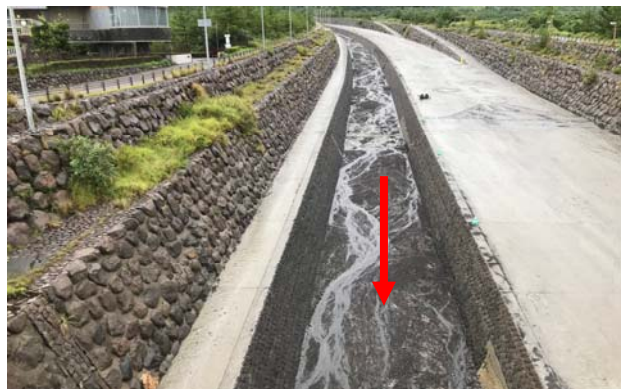
写真② 野尻橋から上流を望む（平成 30 年 9 月 9 日撮影）

※野尻橋下流は、0k200 より下流で高水敷に土砂が堆積
野尻橋上流は、0k500 より下流で低水路内に土砂が堆積
