白川特定構造物改築事業  
(代継橋)

事後評価説明資料

国土交通省 九州地方整備局

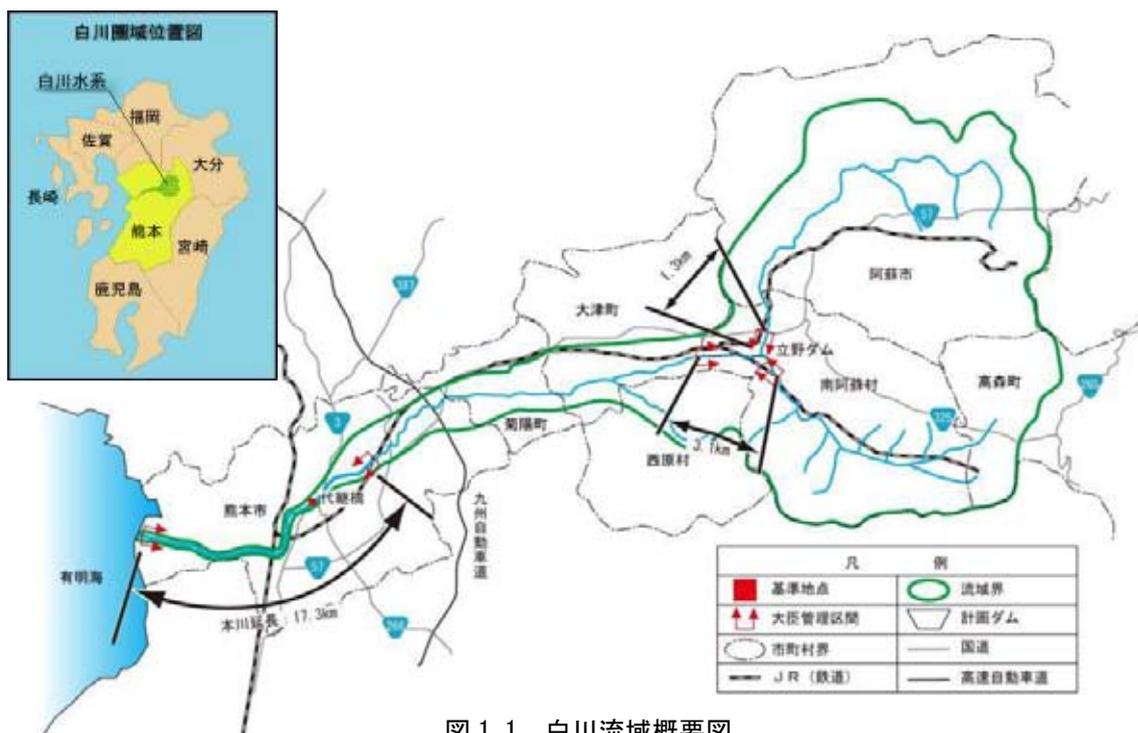
図 1.1 白川流域概要図

白川は、その源を熊本県阿蘇郡高森町の根子岳（標高1,408m）に発し、阿蘇外輪山の立野付近において黒川を合わせ、熊本平野を貫流し、有明海に注ぐ幹川流路延長74km、流域面積約474km<sup>2</sup>の一級河川である。

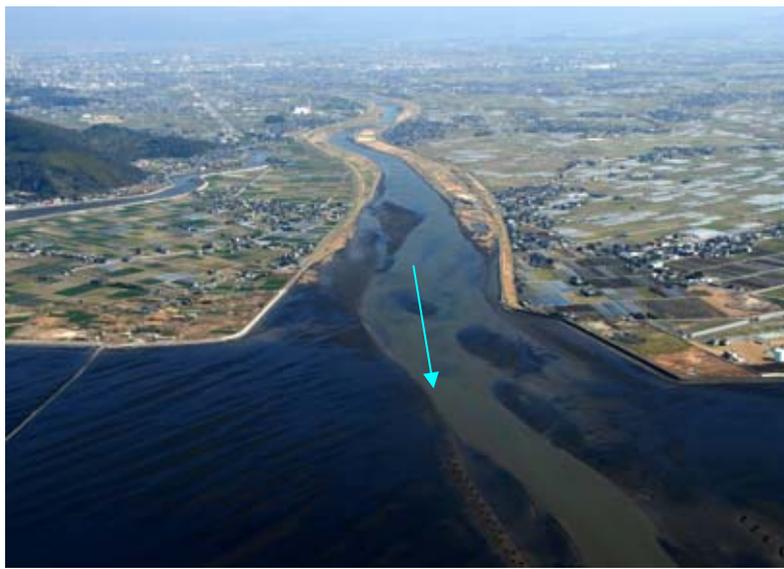
**[河口域] : 位置図①**

河口は、干潮差の激しい有明海に注いでおり、豊かな自然環境が形成され、多様な動植物が生息している。

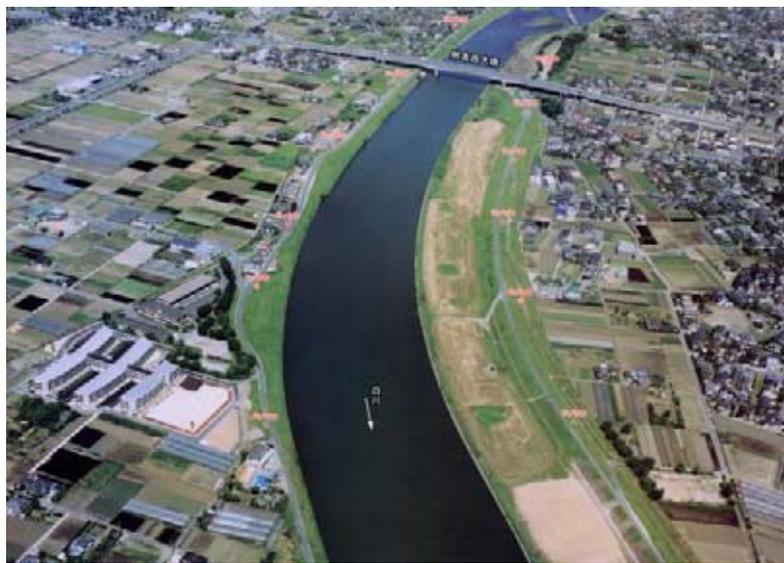
**[下流域] : 位置図②**

下流域は緩やかな蛇行を繰り返しながら、有明海へと向かう。河幅が広く、高水敷が広がり、公園・グラウンド等に利用されている。

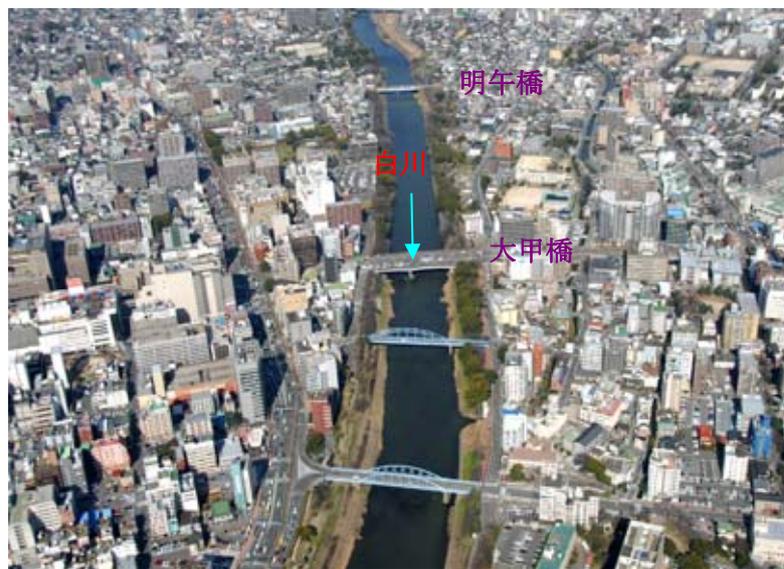
**[中流域] : 位置図③**

河岸段丘を形成する中流部を過ぎ、熊本平野に出て、扇状地を形成し、直轄区間である中流域は熊本市街部を貫流しており資産が集中している。特に、大甲橋～明午橋（緑の区間）は無堤であり、川幅も狭いことから早期の改修が必要である。

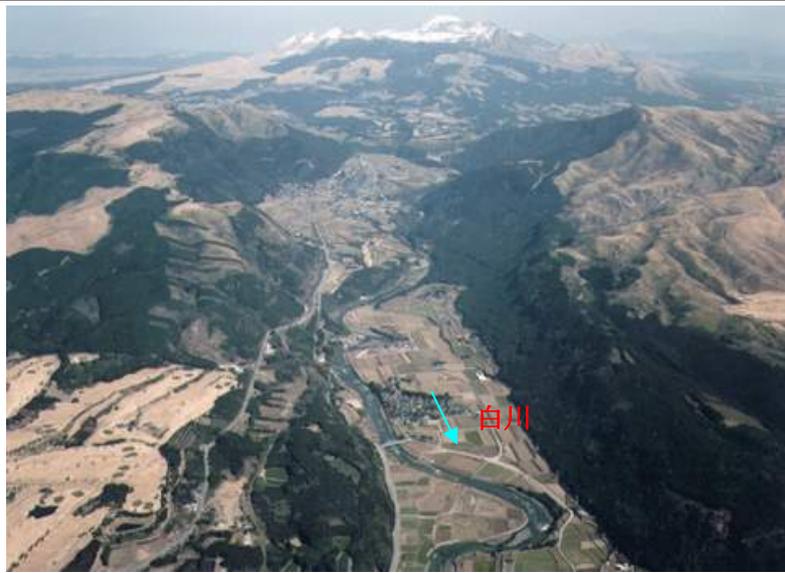
**[上流域]：位置図④**

黒川と合流した白川は立野火口瀬を急流で流下して段丘状の河谷を刻みながら田畑の間を流下する。

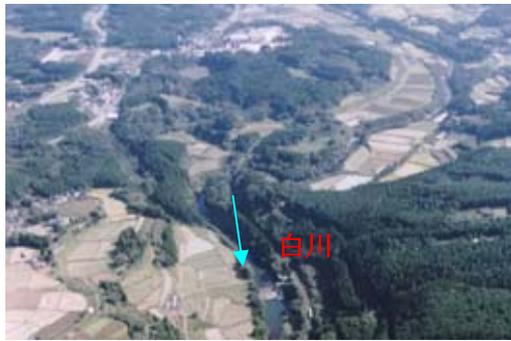
**[支川白川]：位置図⑤**

阿蘇山の裾野から出る清澄な流れを集める白川上流部では、河岸段丘が発達し、河川は最も低い谷底を流れている。  
やや急な河床勾配をなしており、砂礫地にはツルヨシ等の植生が見られる。

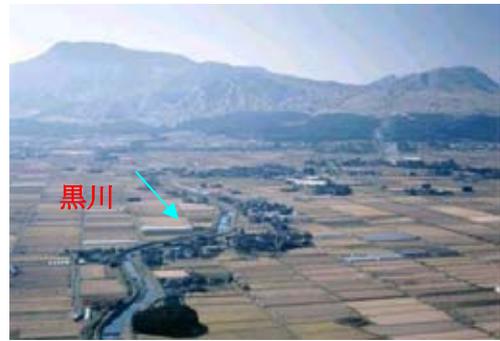
**[支川黒川]：位置図⑥**

阿蘇谷を流れる支川黒川は山に囲まれた平地を比較的緩やかな勾配で流下する。

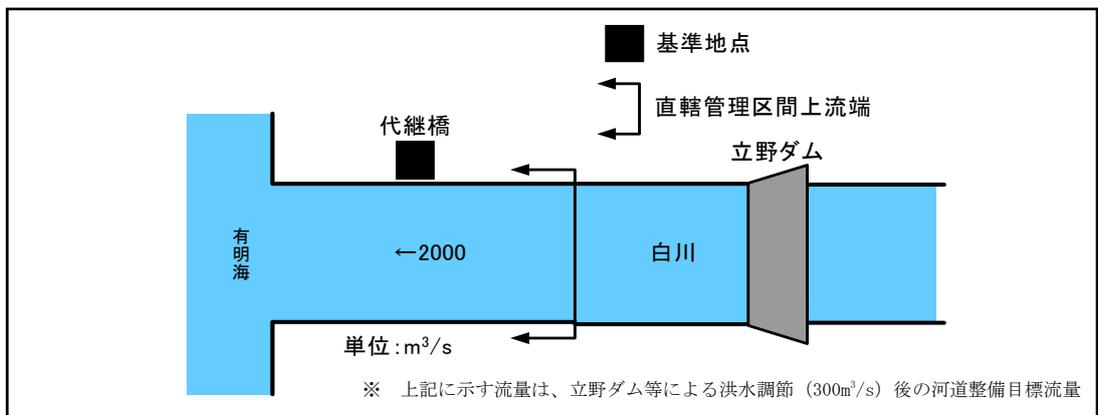
図 1.3 白川河川整備計画 整備目標流量図

白川水系河川整備計画は、概ね 30 年間を対象とした事業の計画を示している。本計画では、目標流量を昭和 55 年 8 月及び平成 2 年 7 月洪水と同規模の流量である  $2,300\text{m}^3/\text{s}$  (代継橋地点) とし、立野ダム等により  $300\text{m}^3/\text{s}$  を洪水調節し、河道への配分流量を  $2,000\text{m}^3/\text{s}$  (代継橋地点) とする。

平成 14 年 7 月に白川水系河川整備計画が策定され、平成 2 年 7 月規模等の洪水を安全に流下できる河道分目標流量  $2,000\text{m}^3/\text{s}$  対応の河川改修に着手している。このうち、直轄区間において氾濫したときの被害が甚大と予想される八城橋 (5/300) ～龍神橋 (15/800) までの区間を「緊急対策特定区間」として、重点的に整備を進めている。

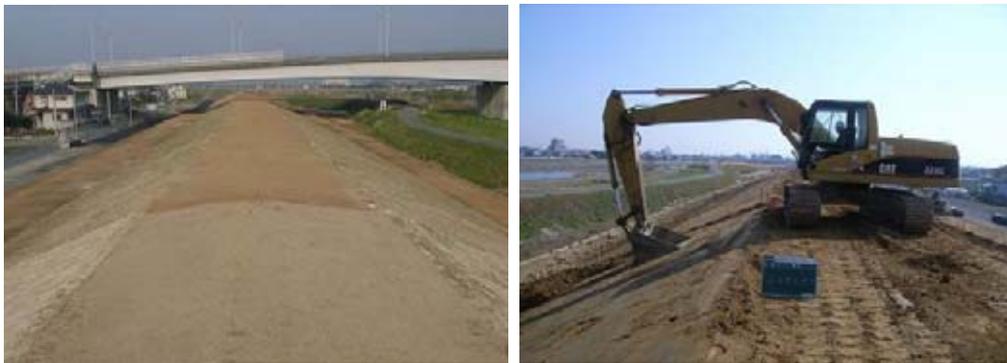
写真 1.1 <sup>うすば</sup>薄場地区、<sup>ねんだいじ</sup>蓮台寺地区の築堤工事状況

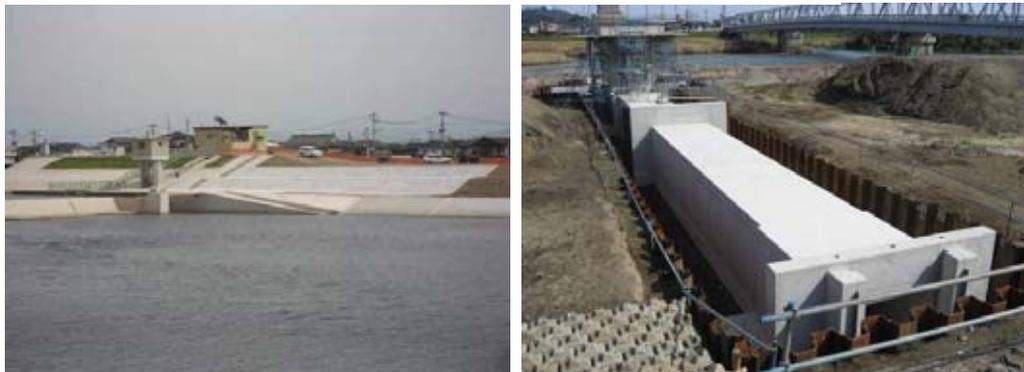
写真 1.2 樋管の改築状況

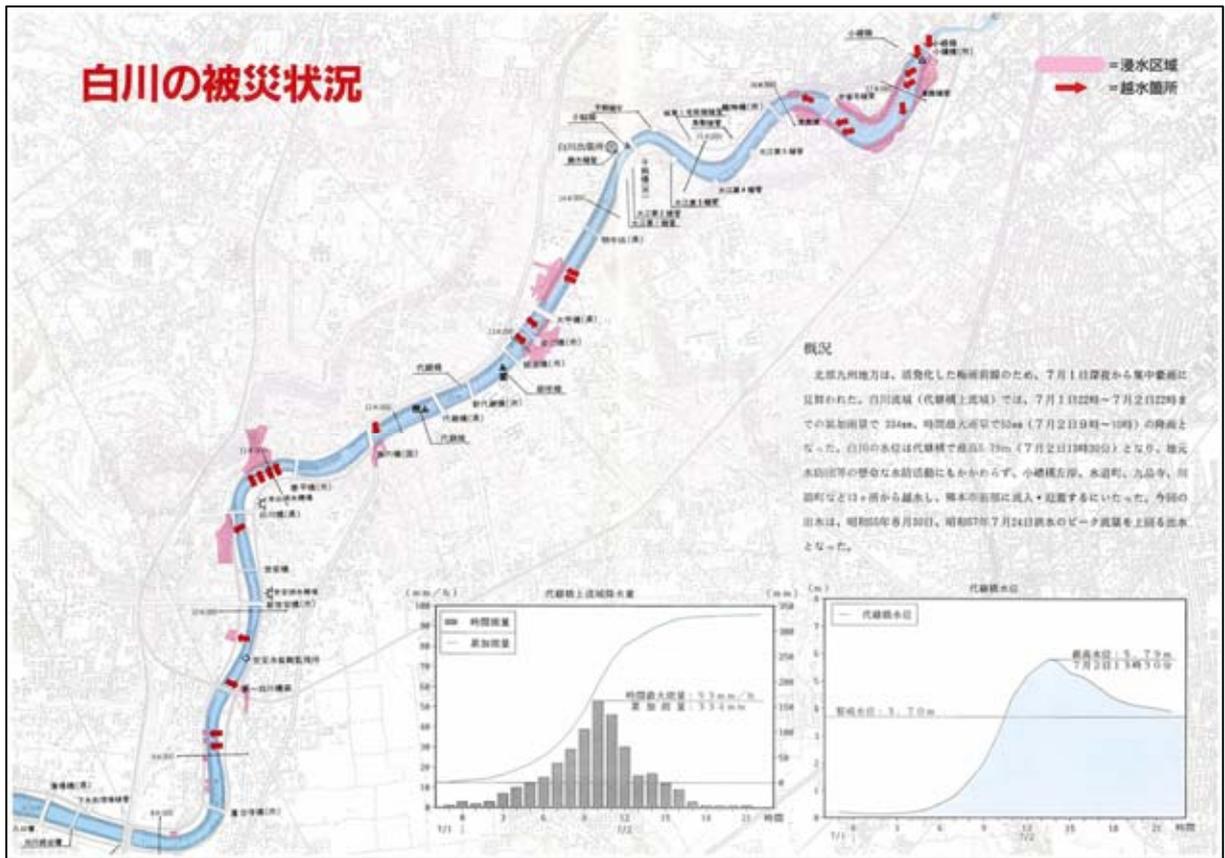
図 1.4 平成 2 年 7 月洪水 浸水範囲図

その中であって、代継橋地点は、左岸側の橋台が河道中央方向に張り出しているため、川幅が狭くなり、スムーズな水の流れの妨げとなっていた。このため、平成 2 年 7 月洪水では、溢水により熊本市街部に流入・氾濫し、甚大な被害が発生している。

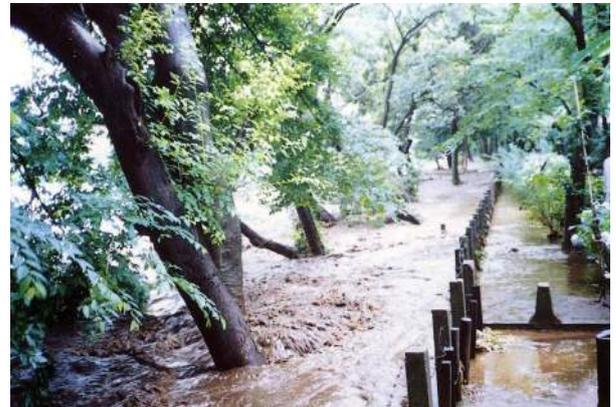
写真 1.4 平成 2 年 7 月出水時の無堤部からの溢水状況（鶴田公園付近）

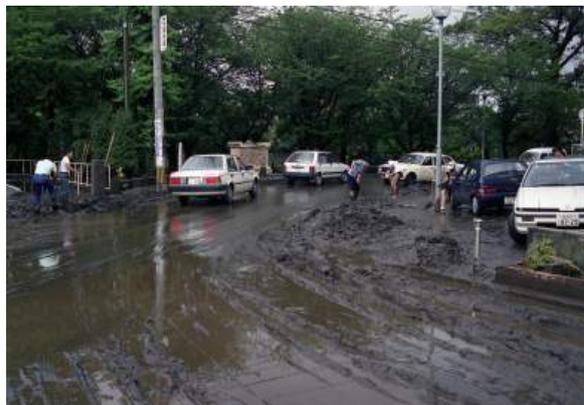
写真 1.5 平成 2 年 7 月出水後のヨナ堆積の様子（水道町付近）

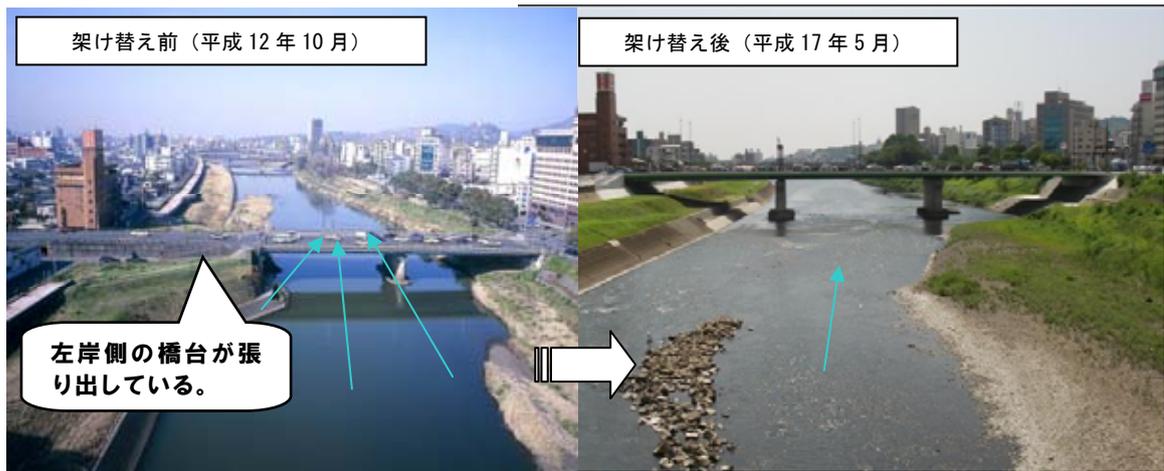
写真 2.1 事業実施前後の代継橋

代継橋は、左岸側の橋台が河道中央方向に張り出しているため、川幅が狭くなり、スムーズな水の流れの妨げとなっていることから、洪水の安全な流下と上下流の整備のバランスを図るため、架け替えを行い、河川整備計画の河道分目標流量（ $2,000\text{m}^3/\text{s}$ ）の安全な流下を図るものである。

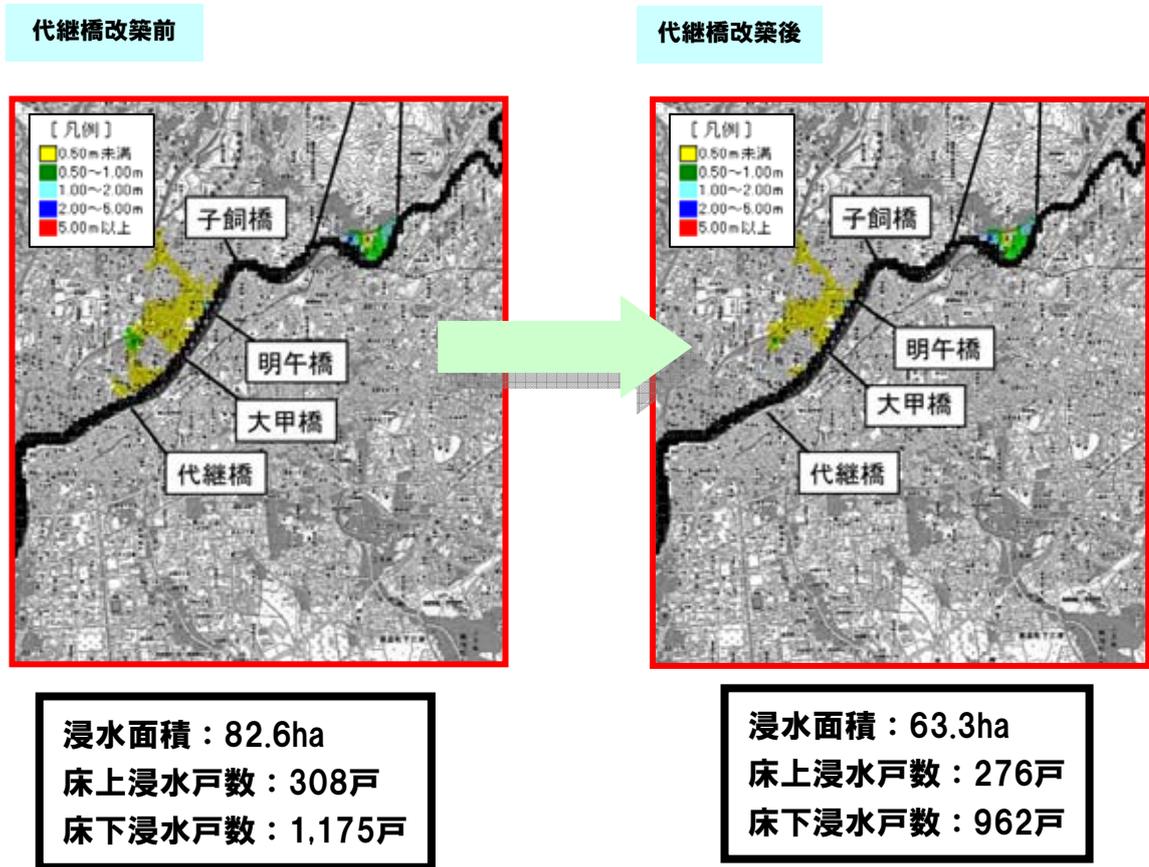
白川水系河川整備計画の河川分目標流量（ $2,000\text{m}^3/\text{s}$ ）の洪水による浸水被害軽減効果は、  
下図に示すとおり、溢水による浸水戸数等が代継橋周辺地区で減少。（シミュレーション）

図 4.1 代継橋改築前後の浸水検証図（河川整備計画相当規模）

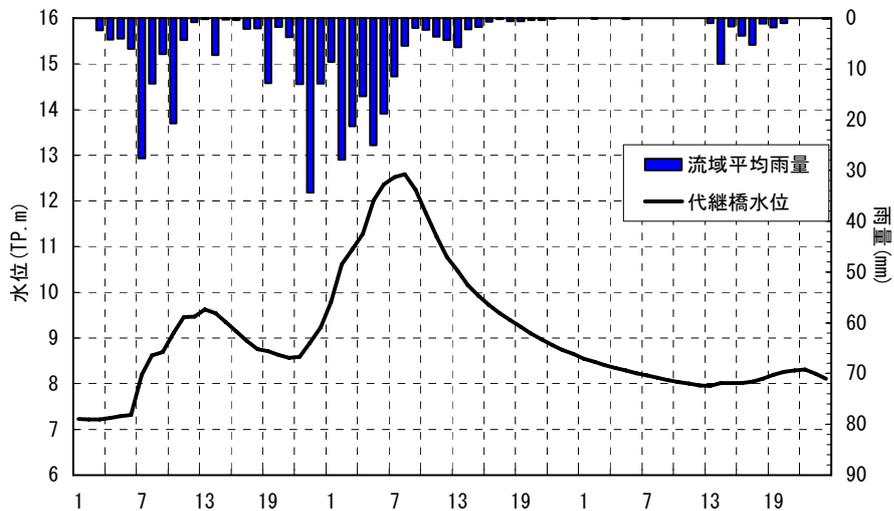
本出水の流域平均雨量と代継橋地点の水位の状況を比較すると以下のとおりであり、約1,400m<sup>3</sup>/sの流量を観測した。

図 4.2 平成19年7月出水の水位・雨量

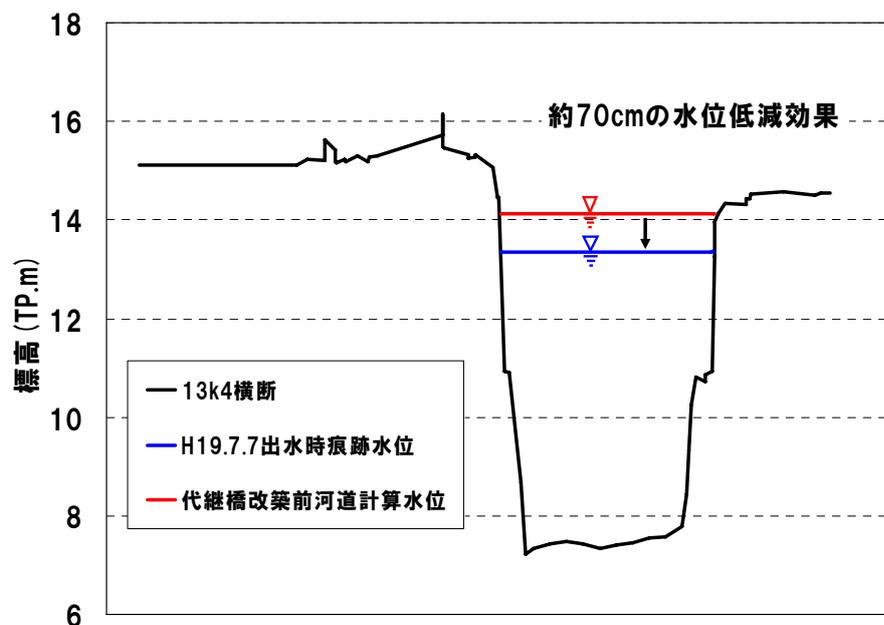
本出水では、溢水被害はなかったため、不等流計算による水位比較により橋梁改築前後の水位低下効果を確認した。その結果、改築前は橋梁の堰上げにより上流の水位上昇を助長させる結果、13.4km 地点右岸堤防高 TP.+14.2m に対して、水位は TP.+14.1m となり、右岸側の公園緑地の浸水の危険性が非常に高くなる。一方、改築後は水位が低下する（TP.+13.4m）ことにより、公園緑地の浸水の危険性は低くなっている。

図 4.3 平成19年7月出水における代継橋改築効果

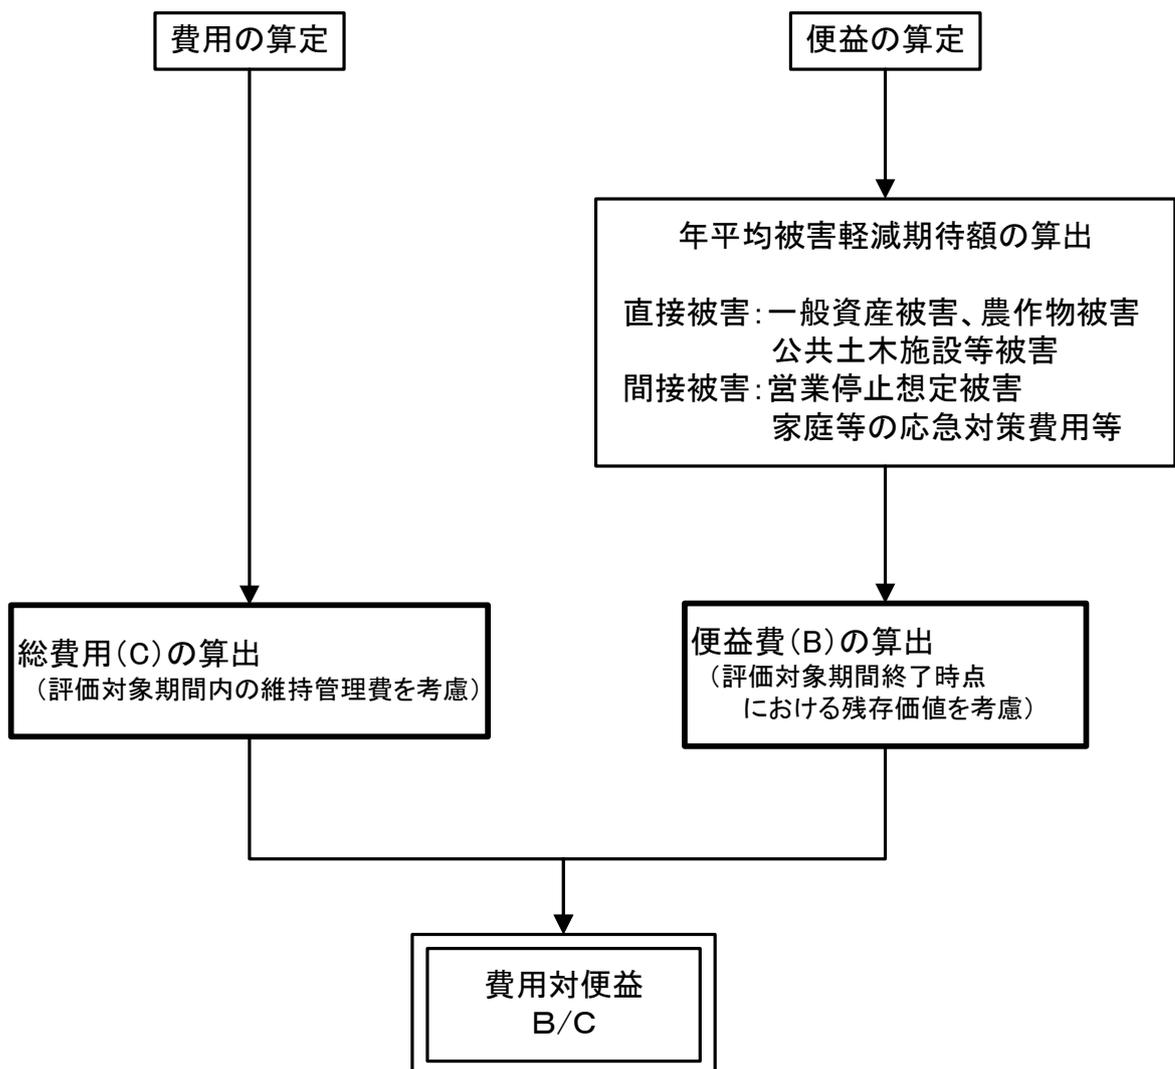
白川特定構造物改築事業実施の有無による被害軽減額ならびに、整備費用を用い費用対効果を算定する。被害軽減額は、氾濫解析より求まる水位ならびに各地区の資産数量をもとに算定し、施設整備費用は実績値を用い、改築による被害軽減効果について検証した。

図 4.4 費用対効果の考え方

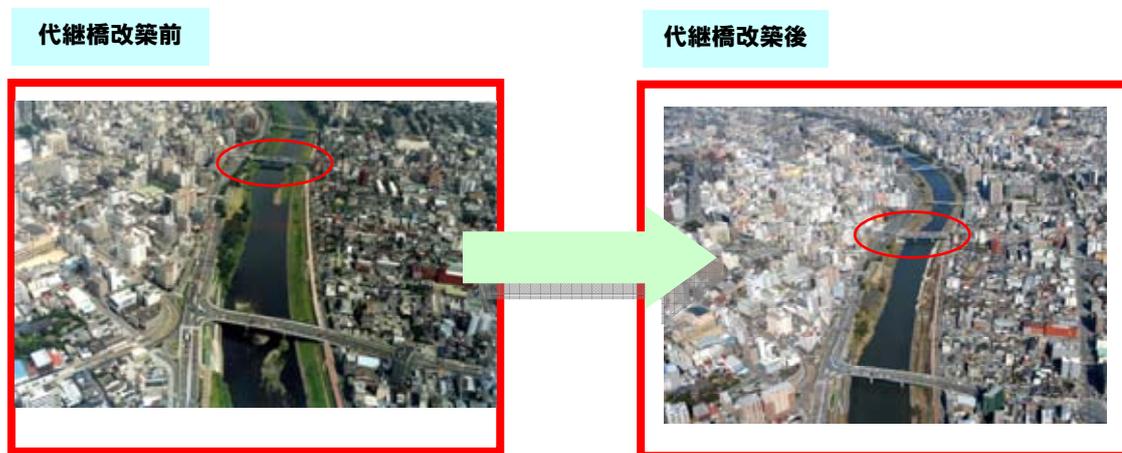
航空写真による比較より、代継橋改築に伴い、土砂堆積や植生繁茂状況に変化は見られず、周辺環境への影響は特にないものと判断される。

図 4.1 代継橋改築前後の河道の状況

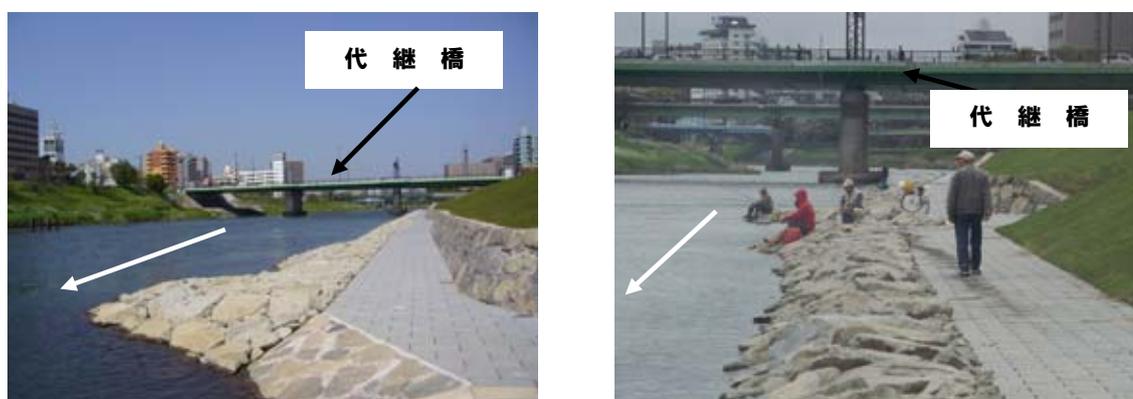
また、代継橋架替時に突堤盛土を撤去し、上下流の連続性が確保され、水辺へのアクセスや水際の整備等を行い、市街部における憩いの場となる良好な河川空間が創出された。

写真 4.1 本荘・慶徳地区環境整備の状況
