# 番匠川水系河川整備計画の点検について

平成29年 8月28日

# (1) 河川整備計画の概要【整備計画の目標】

## (4) 河川整備計画内容の点検【結果】

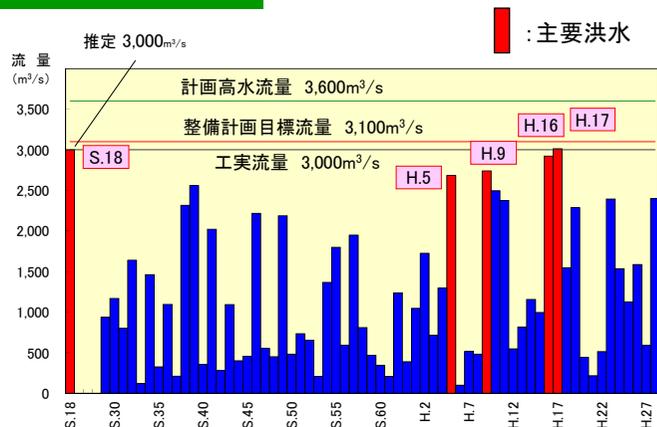
番匠橋(基準地点)の年最大流量(昭和18年～平成28年)

- 流域内人口は近年減少傾向にあるものの、想定氾濫区域内の人口は大きな変化はない。
- 河川整備計画策定(平成18年)以降、河川整備計画の目標流量を上回る洪水は発生していない。
- 流域内の土地利用の割合は、人口集中地区2%、耕地3%、山地等96%であり、大きな変化はない。

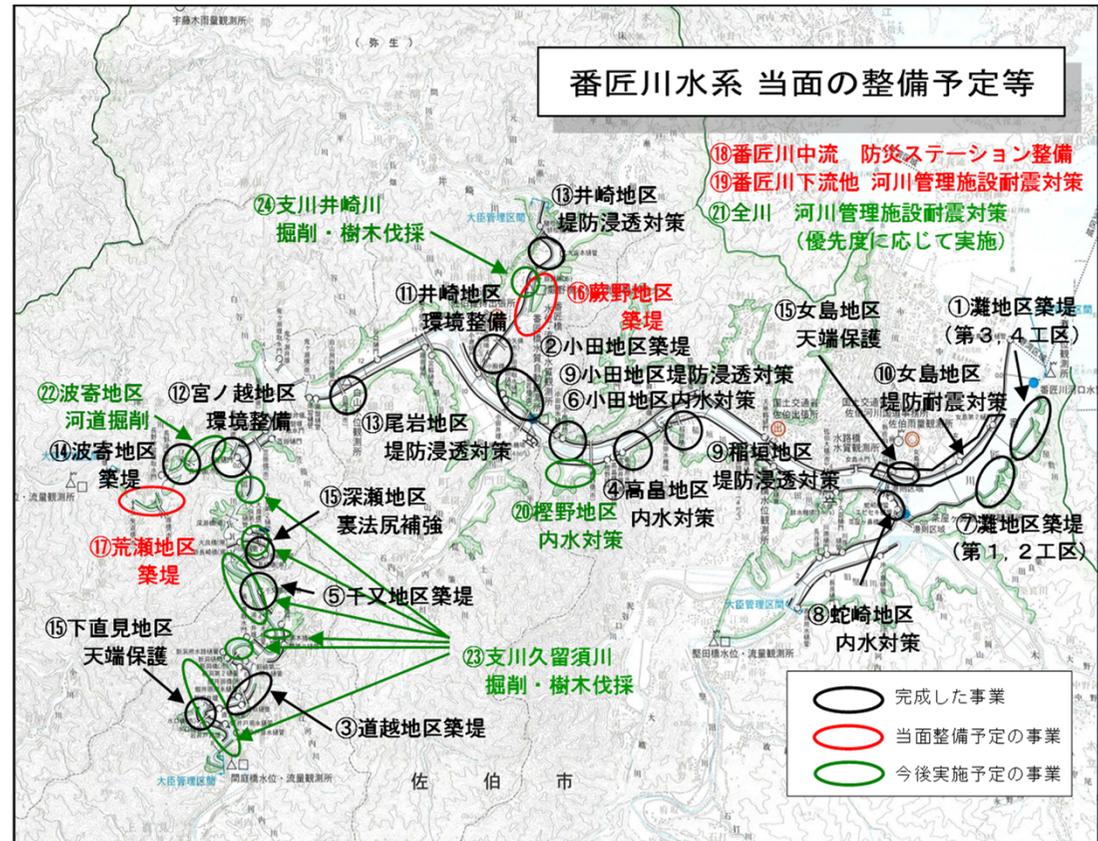
- 当面の対策(今後概ね6カ年)では、過去に家屋の浸水被害が発生した本川上流部及び支川の無堤箇所での堤防整備、大規模災害に対応可能な防災体制を構築するための防災ステーションの整備、また、必要に応じて河川管理施設の耐震対策を行う。
- 当面整備完了後、水系全体で河川整備計画の目標安全度の確保を目指して、背後地の資産状況や上下流の治水安全度のバランス等を考慮しながら実施していく。

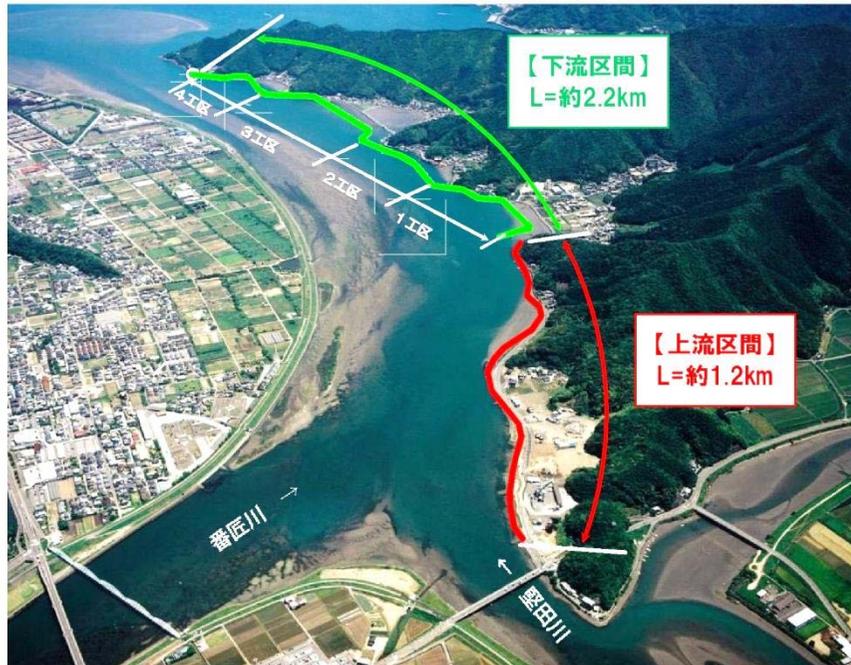
番匠川灘地区(平成27年度完成)

- 堤防高が低く、外水氾濫による被害が頻発していた灘地区は、平成27年度に全区間の築堤工事が完了した。
- これにより、平成9年9月、平成16年10月洪水と同規模であった平成28年9月洪水において、外水氾濫による浸水被害を防ぐことができた。

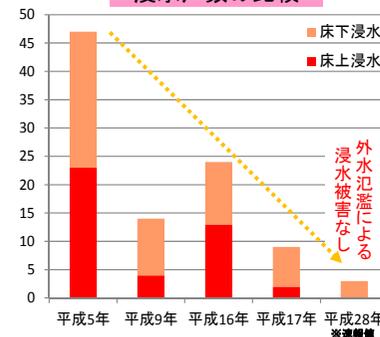
### 浸水戸数の比較

平成28年9月洪水では、平成9年9月、平成16年10月洪水と同規模(水位)であったが、改修事業により外水氾濫による浸水を解消

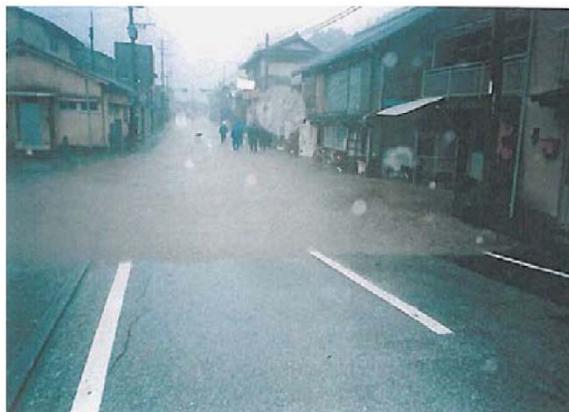
平成17年9月台風14号出水状況

- 番匠川上流の波寄地区は堤防高不足により浸水被害が頻発しており、特に平成17年9月の台風14号の出水では床下浸水6戸の被害が生じた。
- このため、平成26年度より築堤工事に着手し、平成28年度に完成した。

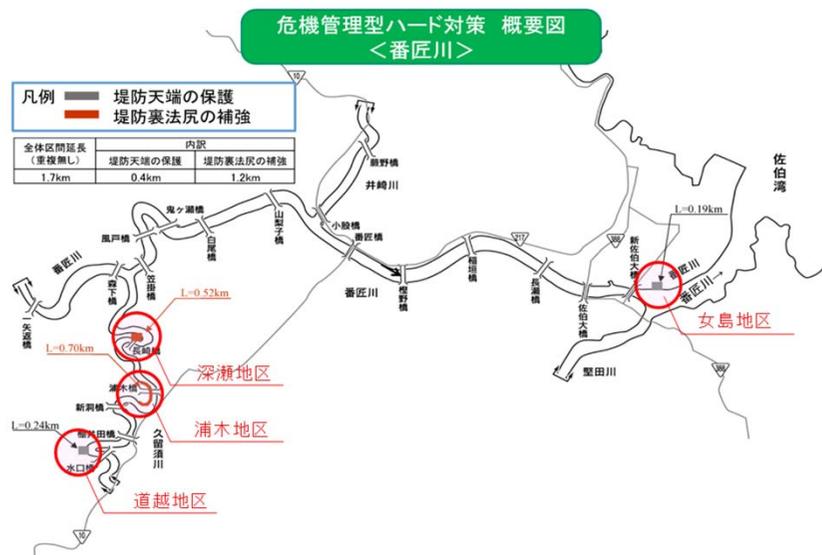
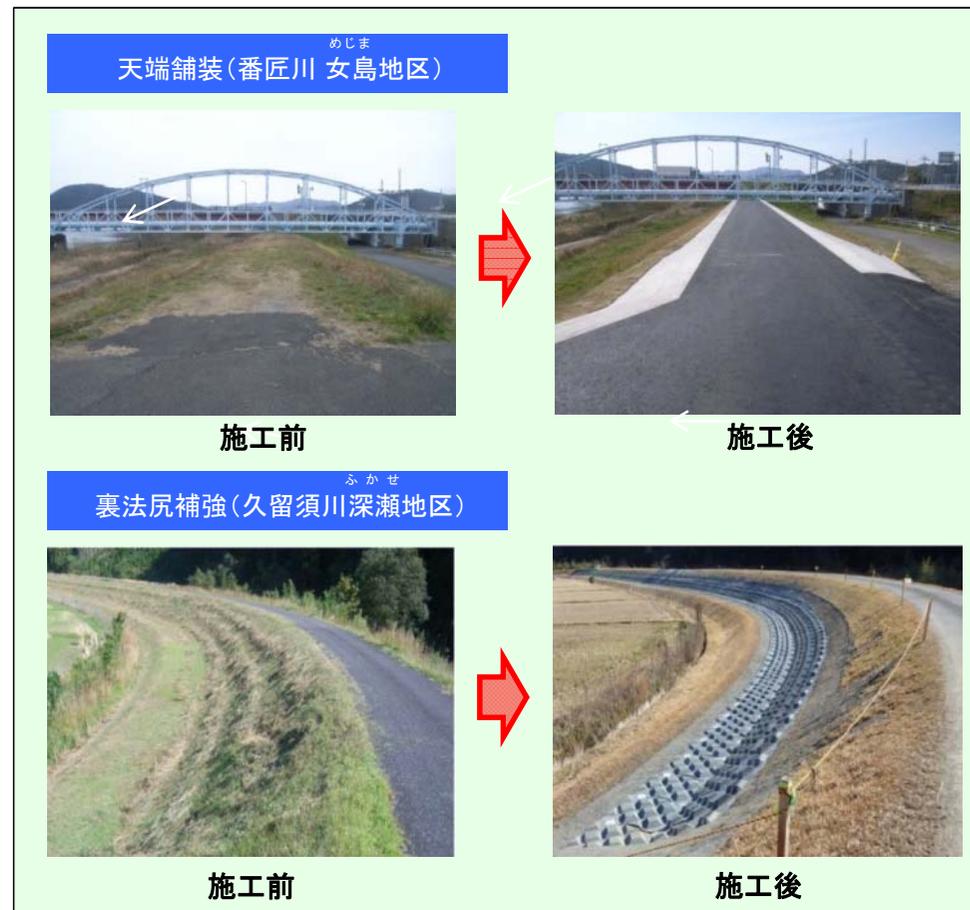
■平成27年9月の関東・東北豪雨を踏まえ、氾濫が発生した場合にも被害を軽減する「危機管理型ハード対策」の一環として、堤防からの越水が生じた場合でも決壊までの時間を少しでも引き延ばすよう、緊急的に堤防構造を工夫する対策を実施した。

- ・堤防天端をアスファルト舗装で保護
- ・堤防裏法尻をブロック等で補強

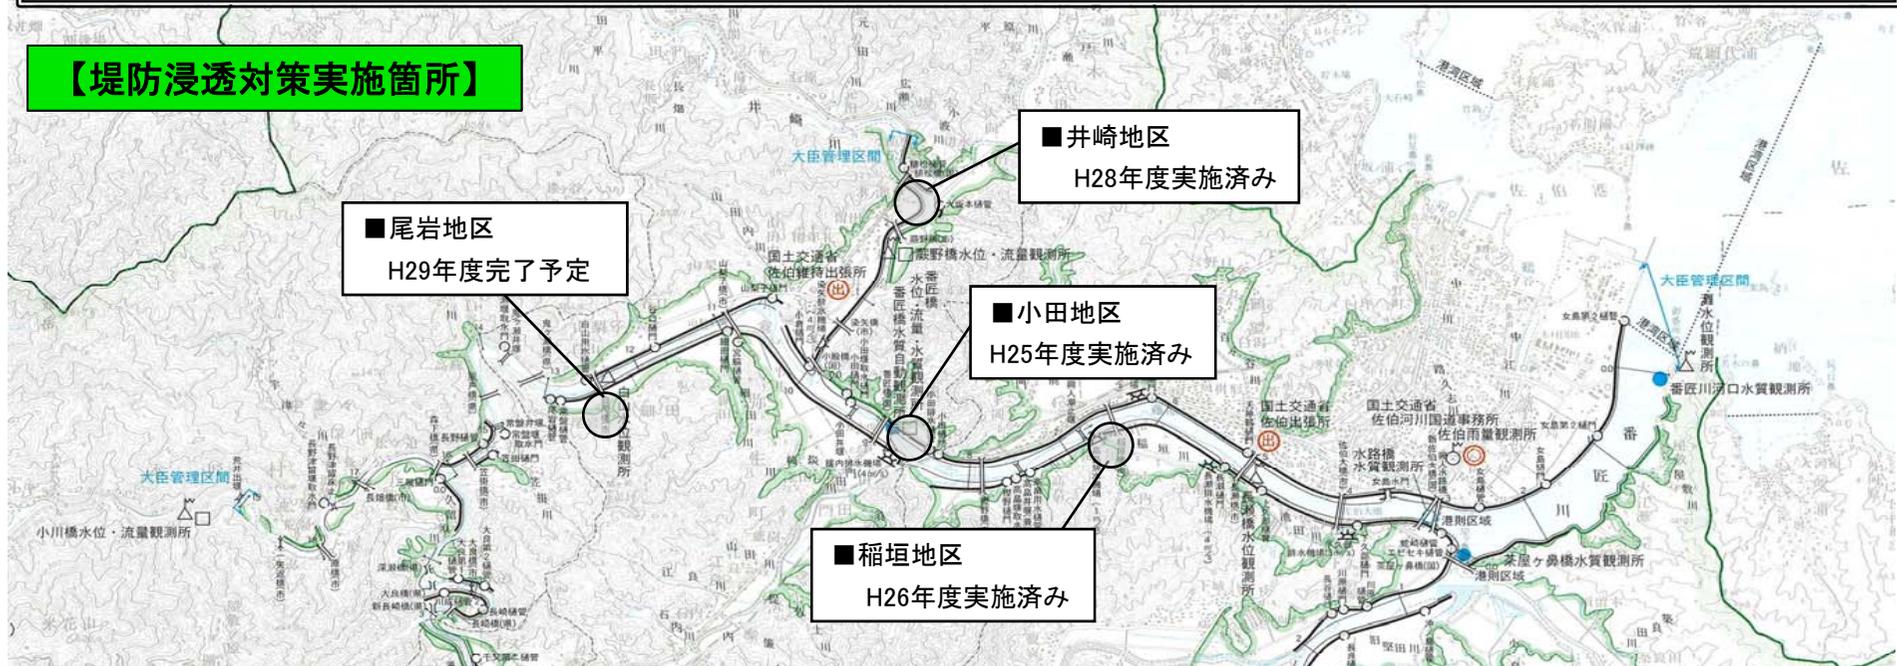
### 【堤防浸透対策実施箇所】

■平成24年7月の九州北部豪雨災害を踏まえ、番匠川において堤防の緊急点検を実施したところ、堤防の浸透による危険箇所が確認された。また、近年の出水において、背後地で堤防からの漏水が原因による湧水が確認されていることから、漏水実績がある箇所について、主に堤内に基礎排水工を設けることによる対策を実施している。

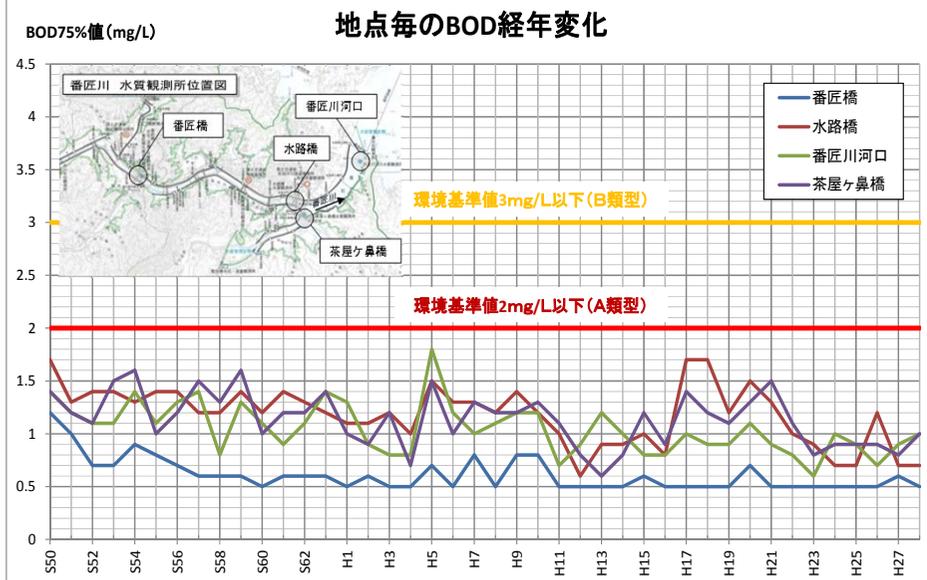
## 水質経年変化

番匠川は良好な水質を維持しており、経年的に環境基準を満足している。

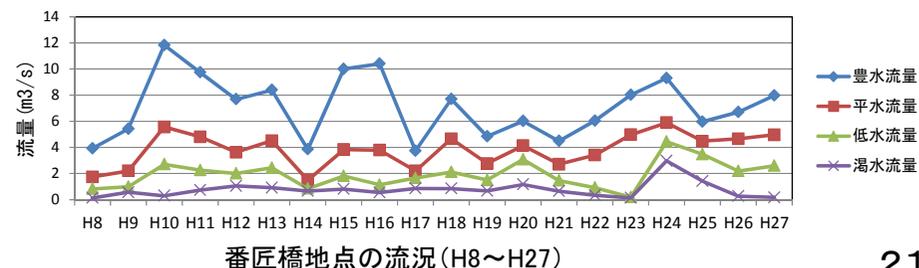
■近年20カ年の流況をみると、番匠橋周辺などで伏流現象が生じているものの、渇水被害は発生していない。

■今後も適正な水利用の維持のため、伏流水などの水循環に関する調査を継続する。
