番匠川だより ~ ポンちゃん日記

平成29年12月22日
国土交通省 佐伯河川国道事務所 発行
第15号

こんにちは 佐伯出張所です!

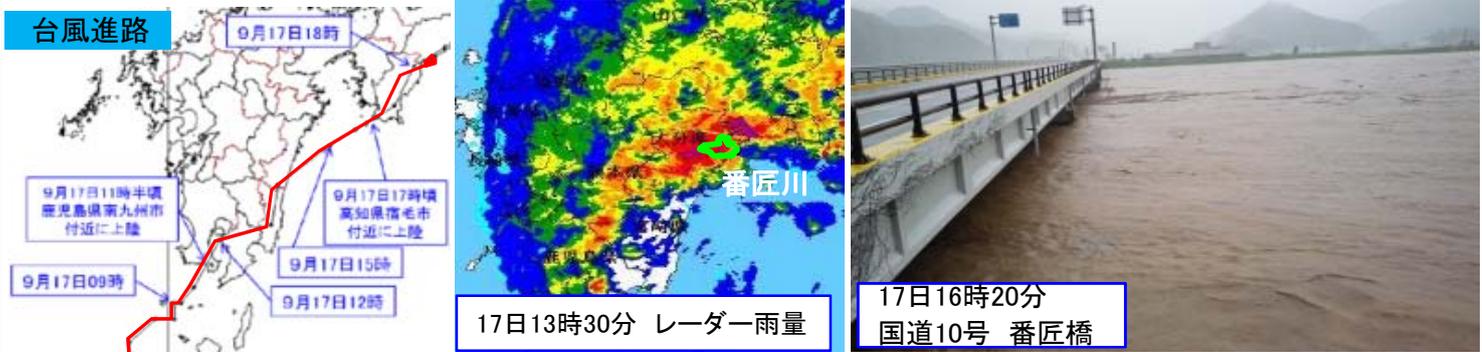
今年も残すところあとわずかとなりました。今年の番匠川での最大の出来事はなんと言っても9月中旬の台風18号による洪水でした。台風18号は番匠川流域で戦後最大の洪水を記録し、県内各地にも大きな爪痕を残しました。

河川名	観測所名	水防団待機水位	氾濫注意水位	避難判断水位	氾濫危険水位	計画高水位	今回最高水位		既往最高水位	
							日 時 分	水位	年月日	水位
番匠川	番匠橋	2.50m	3.50m	4.90m	5.80m	6.37m	17日 16時20分	7.06	H17.9.6	6.28
番匠川	小川橋	2.60m	3.30m	—	—	5.50m	17日 15時30分	6.39	H17.9.6	5.70
堅田川	堅田橋	2.60m	3.50m	4.50m	5.30m	6.34m	17日 16時20分	4.83	H16.10.20	5.46
久留須川	間庭橋	2.10m	3.30m	4.50m	5.50m	5.87m	17日 15時40分	6.18	H9.9.16	6.34
井崎川	藪野橋	2.60m	3.20m	5.10m	5.60m	5.89m	17日 15時40分	6.56	H28.9.20	5.06

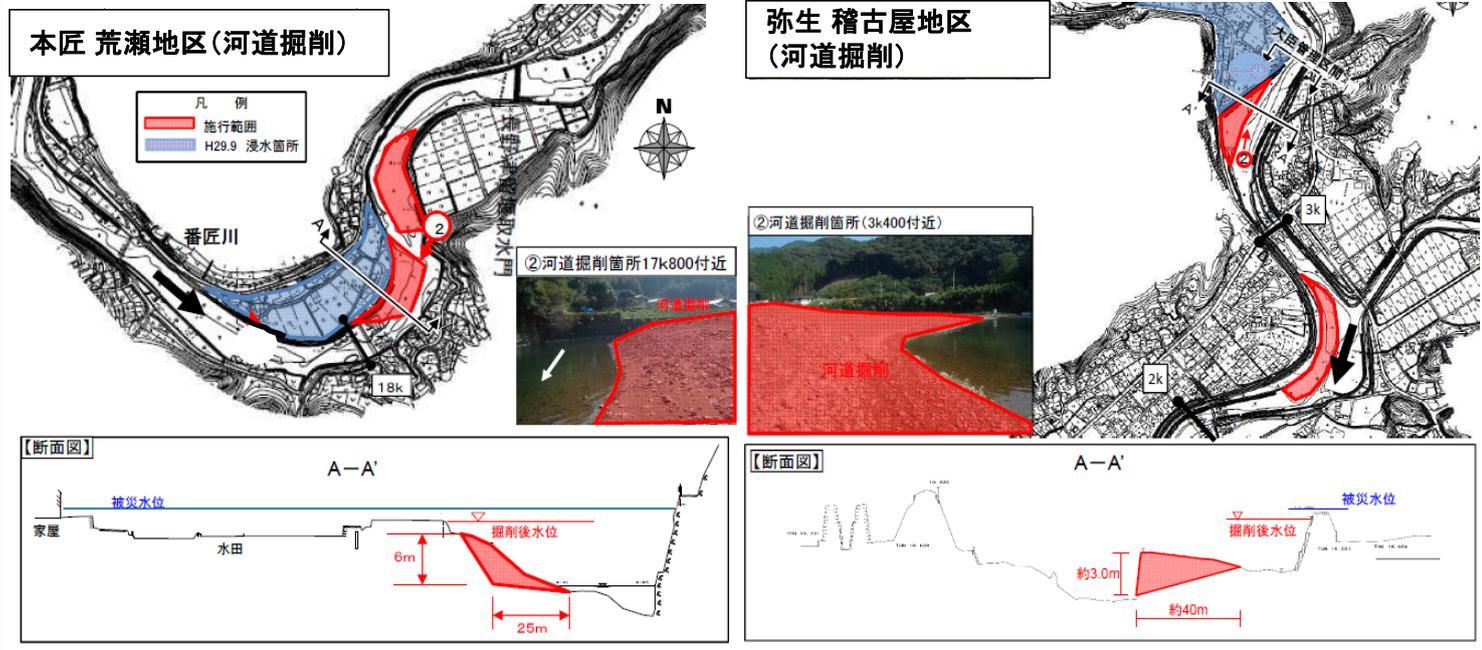
今回の洪水で河川からの越水により浸水被害が生じた上記2地区について、今後の豪雨に対し、再度災害防止を図るために河道掘削を実施する予定です。

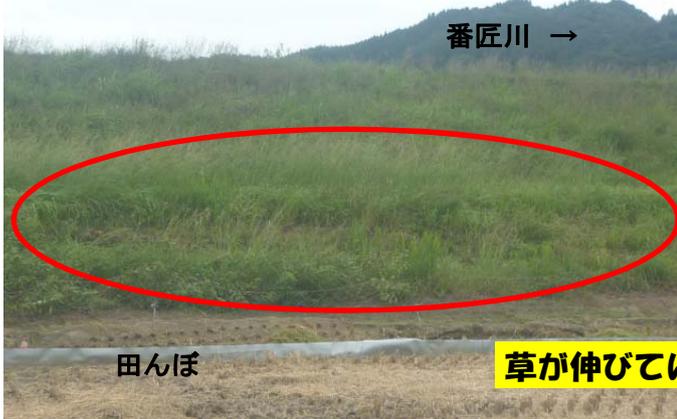
【除草前】特に異常はないように見える..

草が伸びていると、発見されにくい

A:景観や環境保全、交通安全への配慮はもちろんだが、一番の目的は堤防に異常がないか点検・確認するためじゃ!

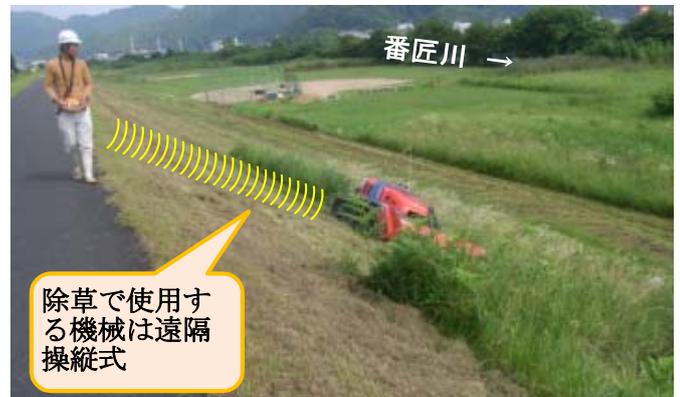
＜堤防除草の様子＞

除草で使用する機械は遠隔操縦式
