平成25年度
第2回 鶴田ダムとともに水害に強い
地域づくりを考える意見交換会

説 明 資 料

国土交通省 九州地方整備局 鶴田ダム管理所
川内川河川事務所

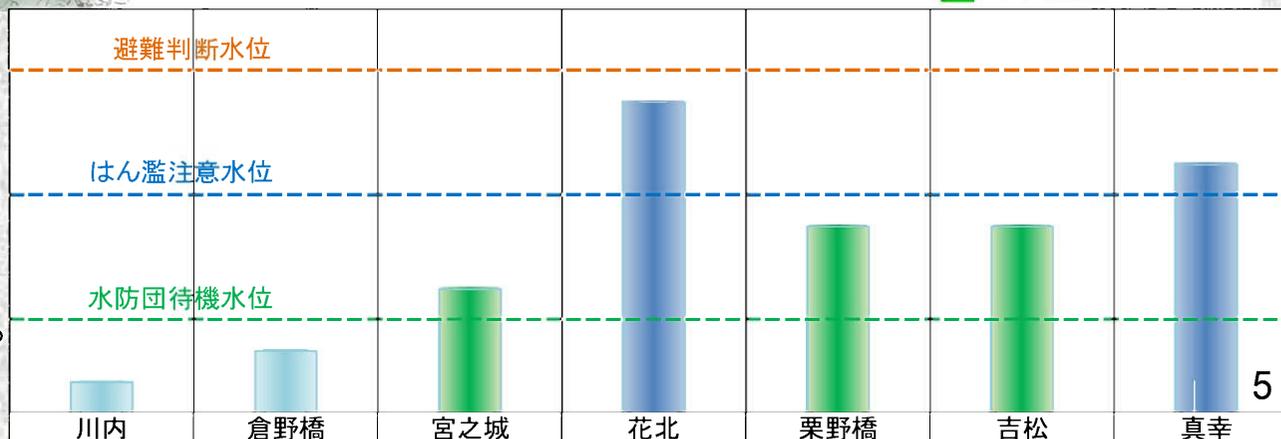
7つの洪水予報・水防警報対象観測所のうち、えびの市真幸水位観測所、伊佐市花北水位観測所において、はん濫注意水位を突破しました。

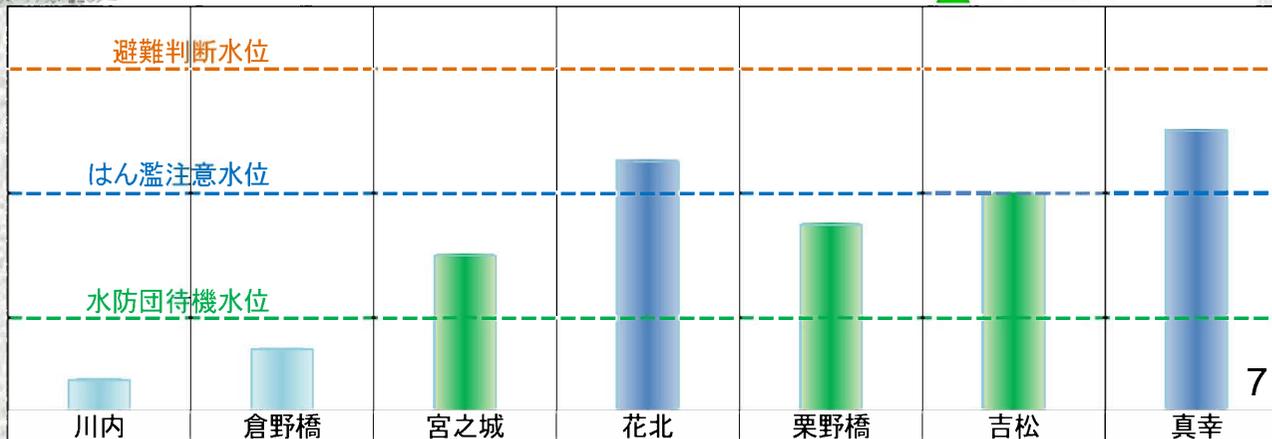
7つの洪水予報・水防警報対象観測所のうち、えびの市真幸水位観測所、湧水町吉松水位観測所、伊佐市花北水位観測所において、はん濫注意水位を突破しました。

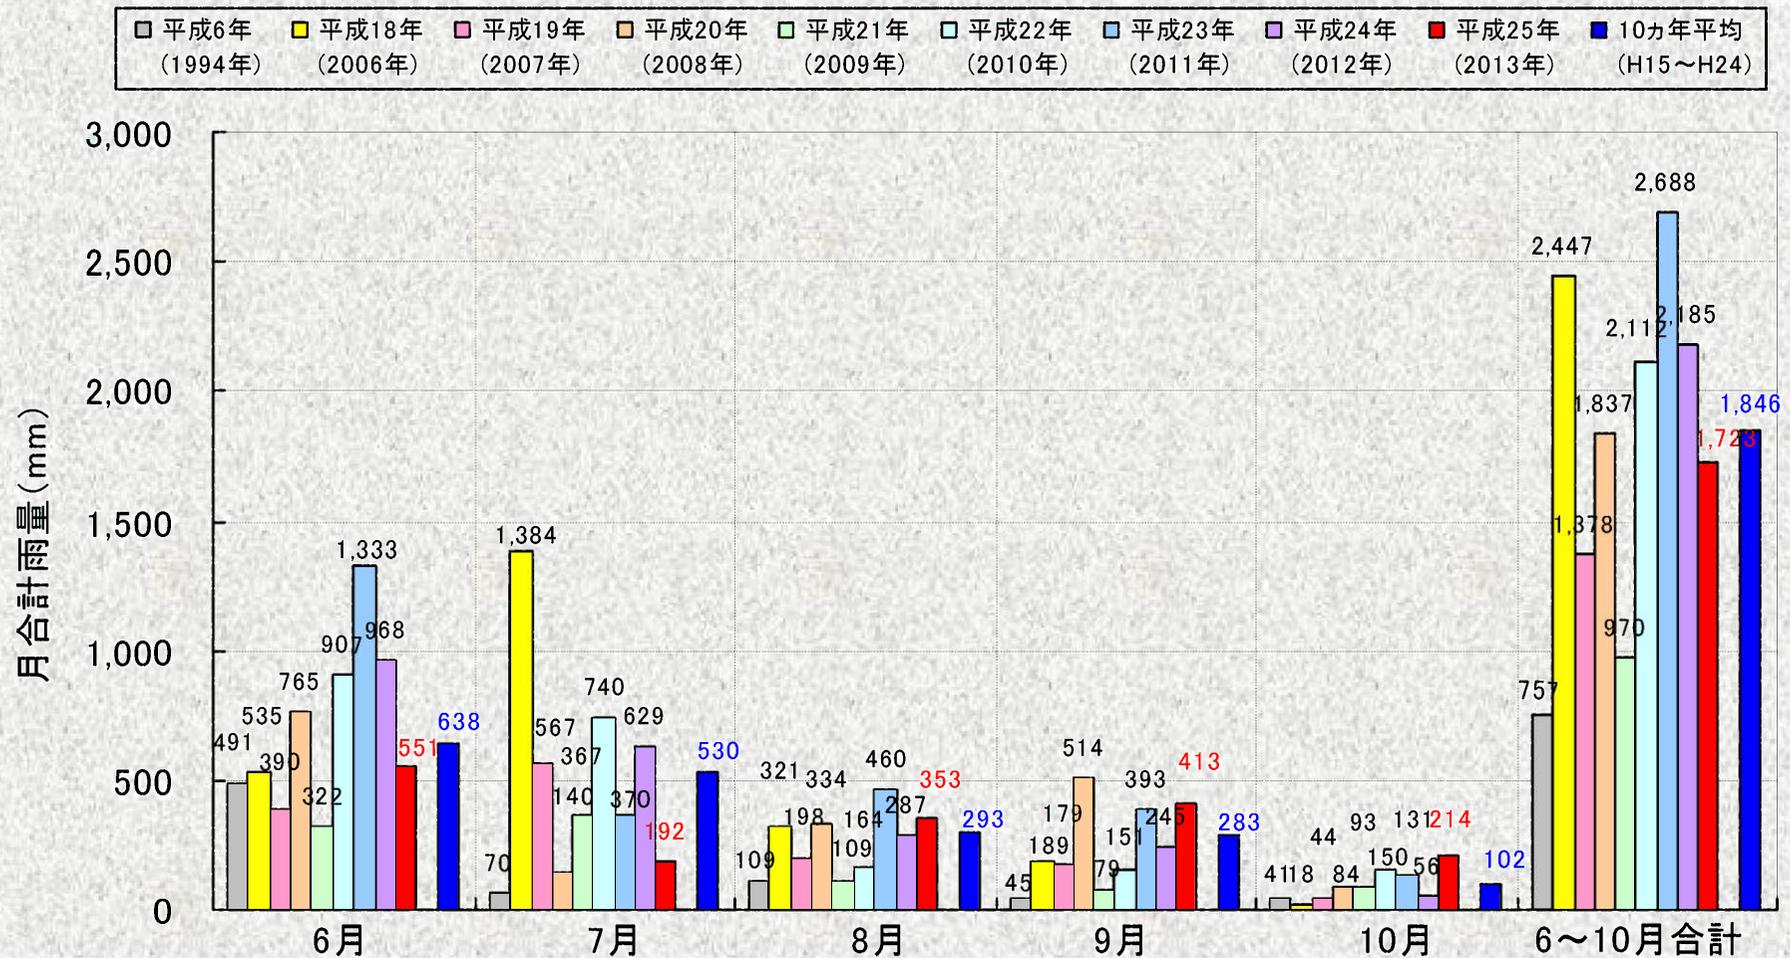
図 洪水期(6月～10月)月別降雨量(鶴田ダム流域平均雨量)

・平成25年6月～7月(梅雨期)の雨量が例年と比較すると少なめであった

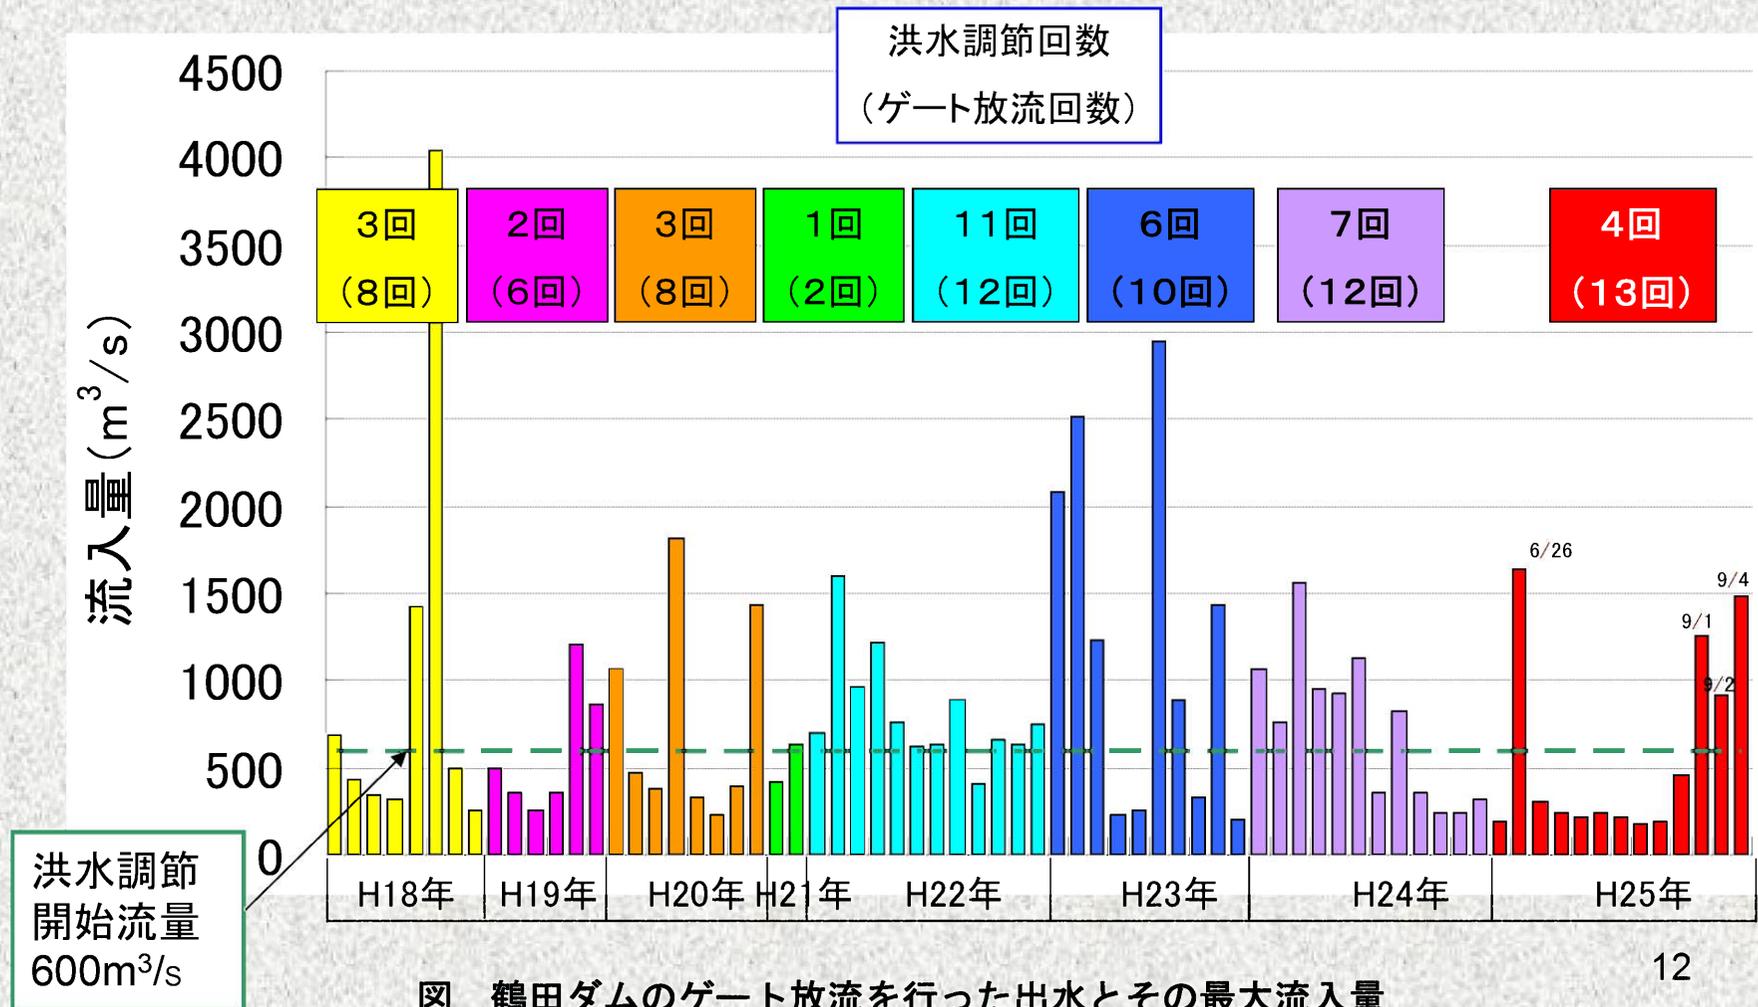
図 鶴田ダムのゲート放流を行った出水とその最大流入量

- ・ 13回のゲート放流を行う出水があった。
- ・ そのうち、洪水調節（流入量600m³/s以上）は4回行った。

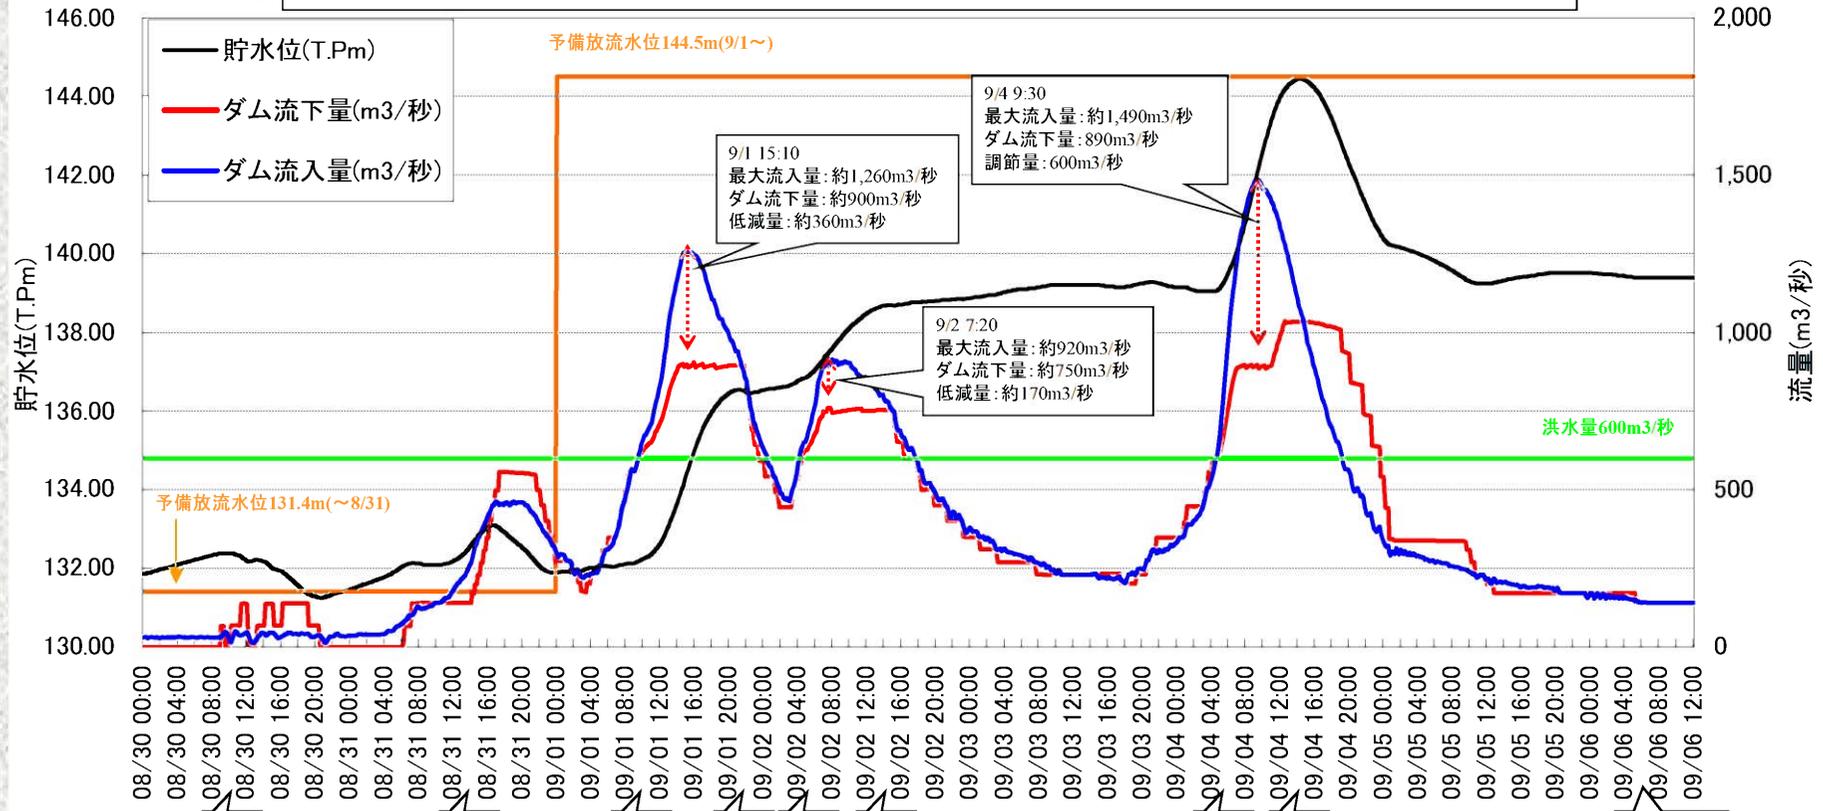
体制継続時間: 6日19時間20分 (ゲート放流時間: 5日15時間10分), 洪水調節回数3回

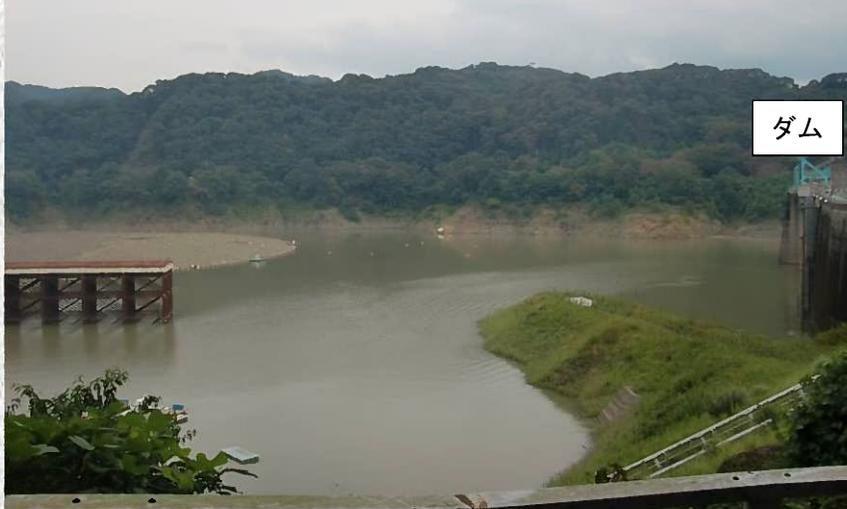
貯水位EL139.34m程度の状況
(9月4日の洪水調節開始時水位はEL139.05m)

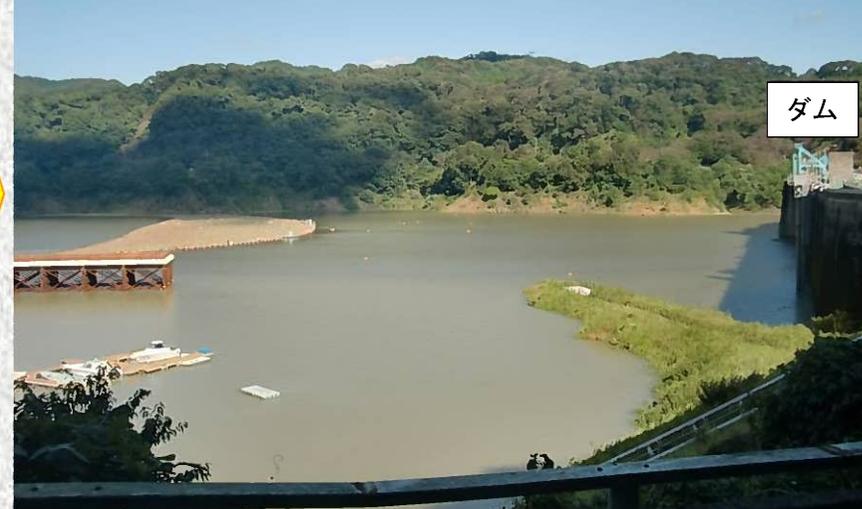
9月4日 15:35頃撮影 貯水位EL144.31m程度
(9月4日の洪水調節終了時水位はEL144.43m)

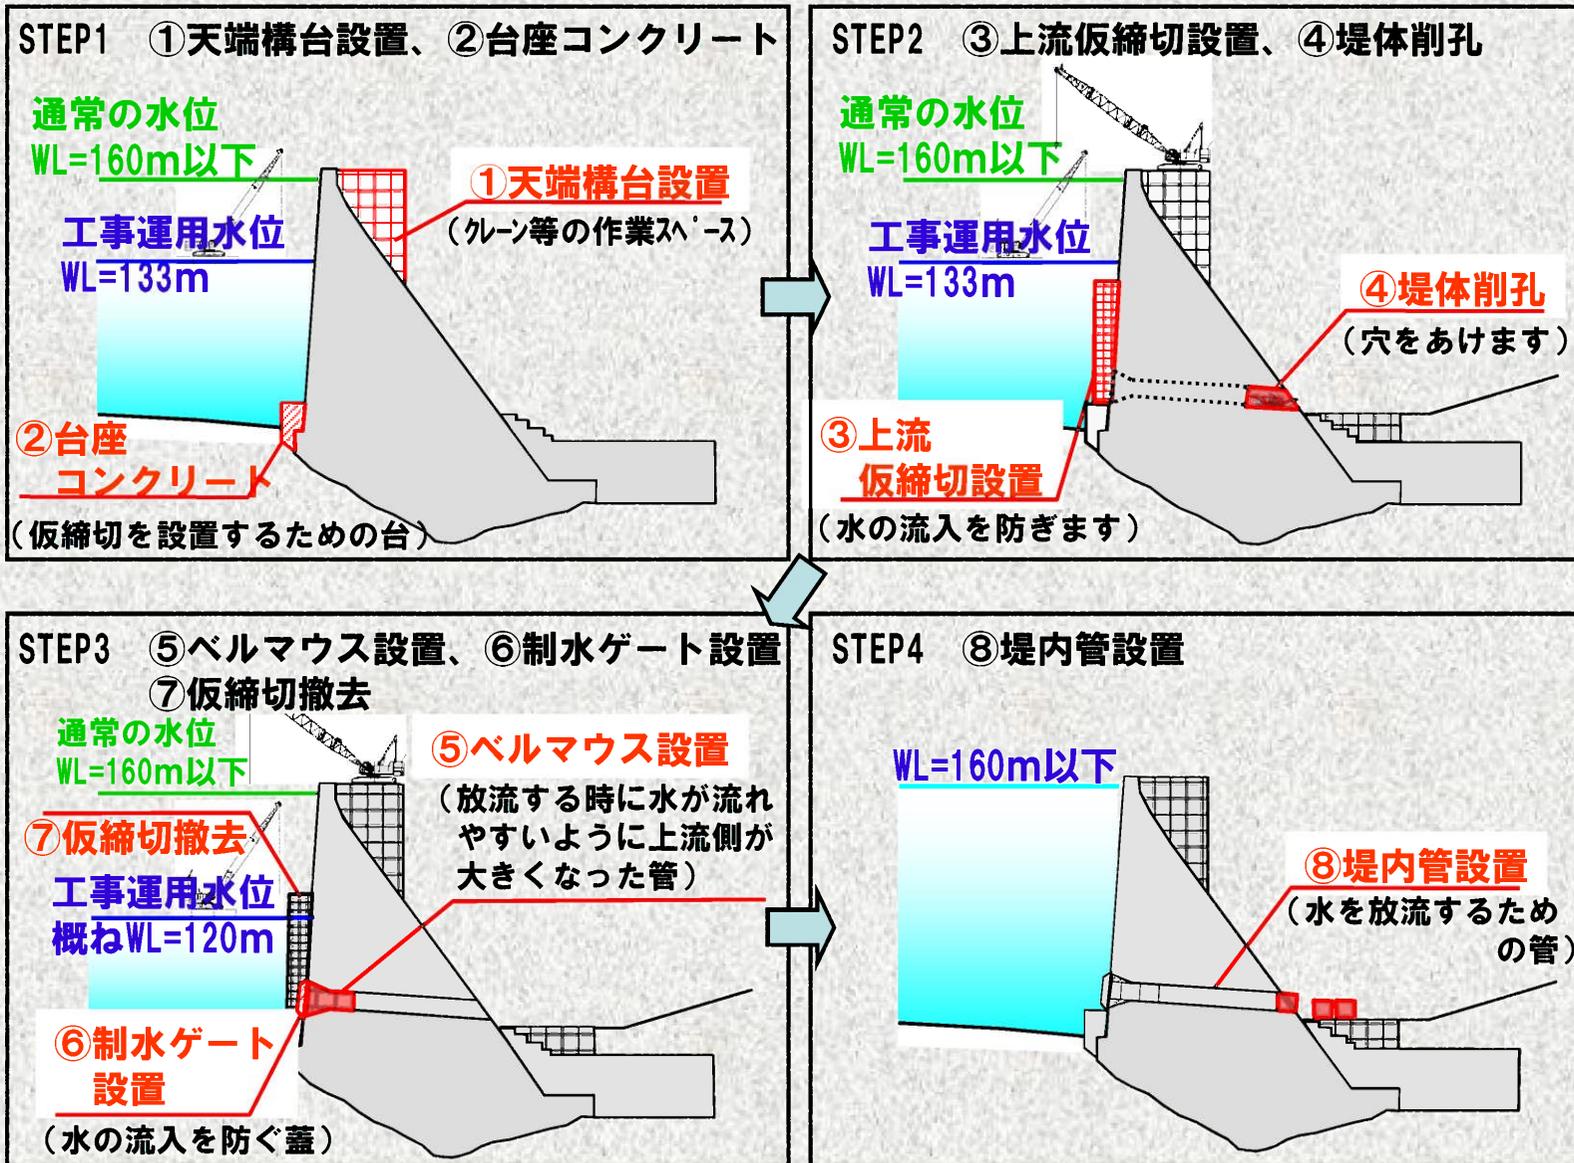
堤体削孔（放流管・発電管）工事の進め方

増設放流管及び付替発電管の施工は、以下の順序で進めます。

STEP3 (⑤ベルマウス設置、⑥制水ゲート設置、⑦仮締切撤去)

堤体に穴があいた後、制水ゲートや呑口部の管（ベルマウス）等の取り付け工事を行います。上流側に設置された仮締切は、制水ゲートを取り付けたら撤去します。

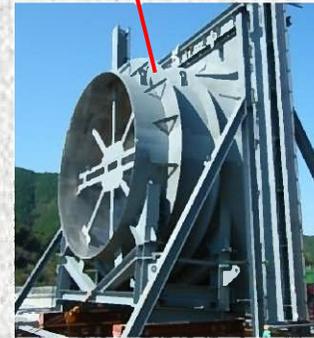
上流仮締切

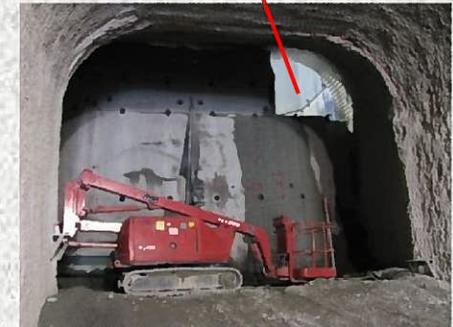
呑口管(ベルマウス)

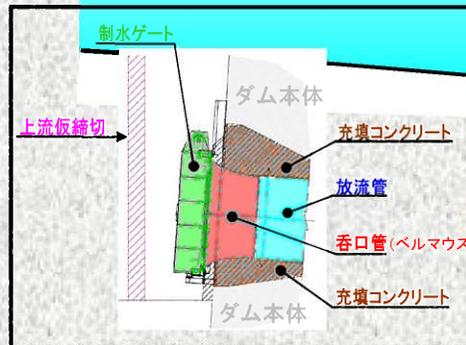
堤体貫通状況

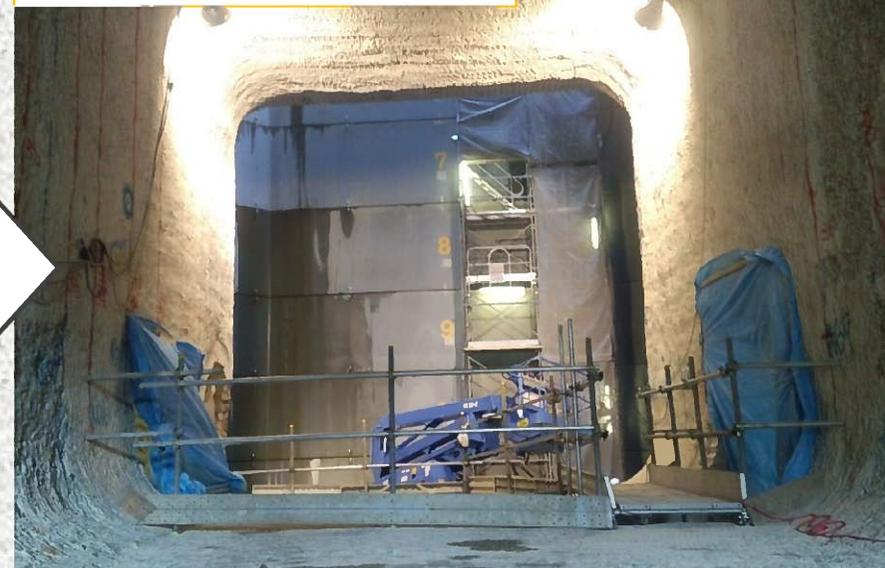
削孔内の様子(発電1号) (撮影:H25.11.22)

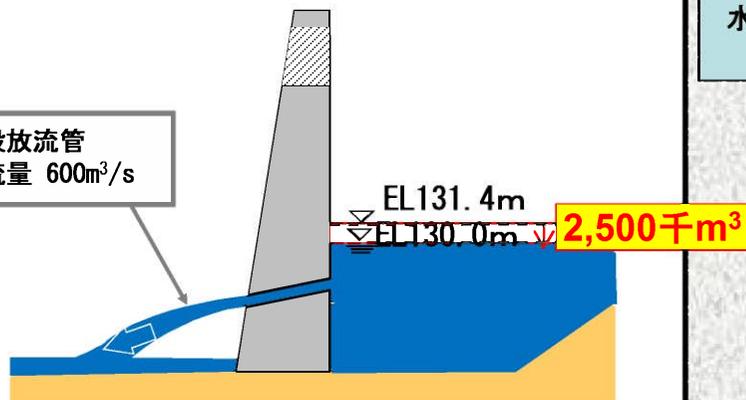
○ 貯水位が予備放流水位 (EL130.0m) の場合

既設放流管
放流量 600m³/s

現在の放流管だけでは、水位を下げても洪水調節容量を増やすことが出来ない。

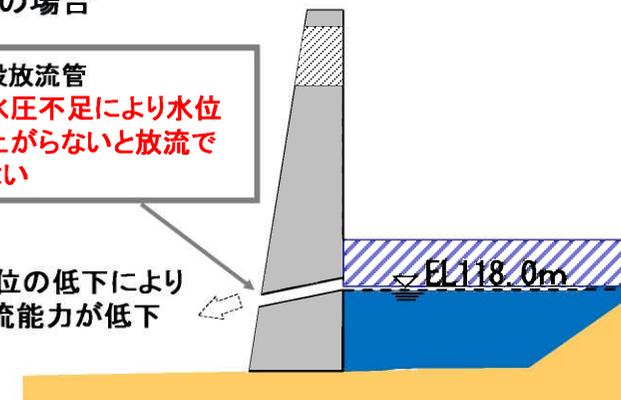
○ 貯水位がコンジットゲート敷高 (EL118.0m) の場合

既設放流管
* 水圧不足により水位が上がらないと放流できない

貯水位の低下により放流能力が低下

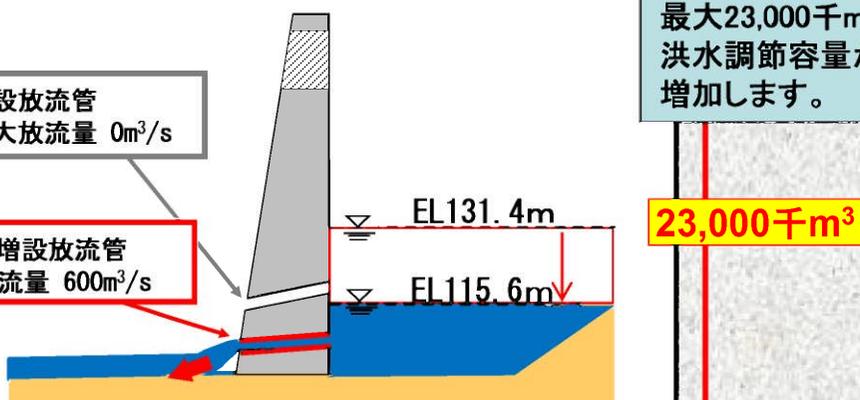
○ 貯水位が予備放流水位 (EL115.6m) の場合

既設放流管
最大放流量 0m³/s

増設放流管
放流量 600m³/s

最大23,000km³の洪水調節容量が増加します。

低い位置に放流管を設けることで、放流能力が上がり、現在よりも早い段階から放流を行うことが出来ます。

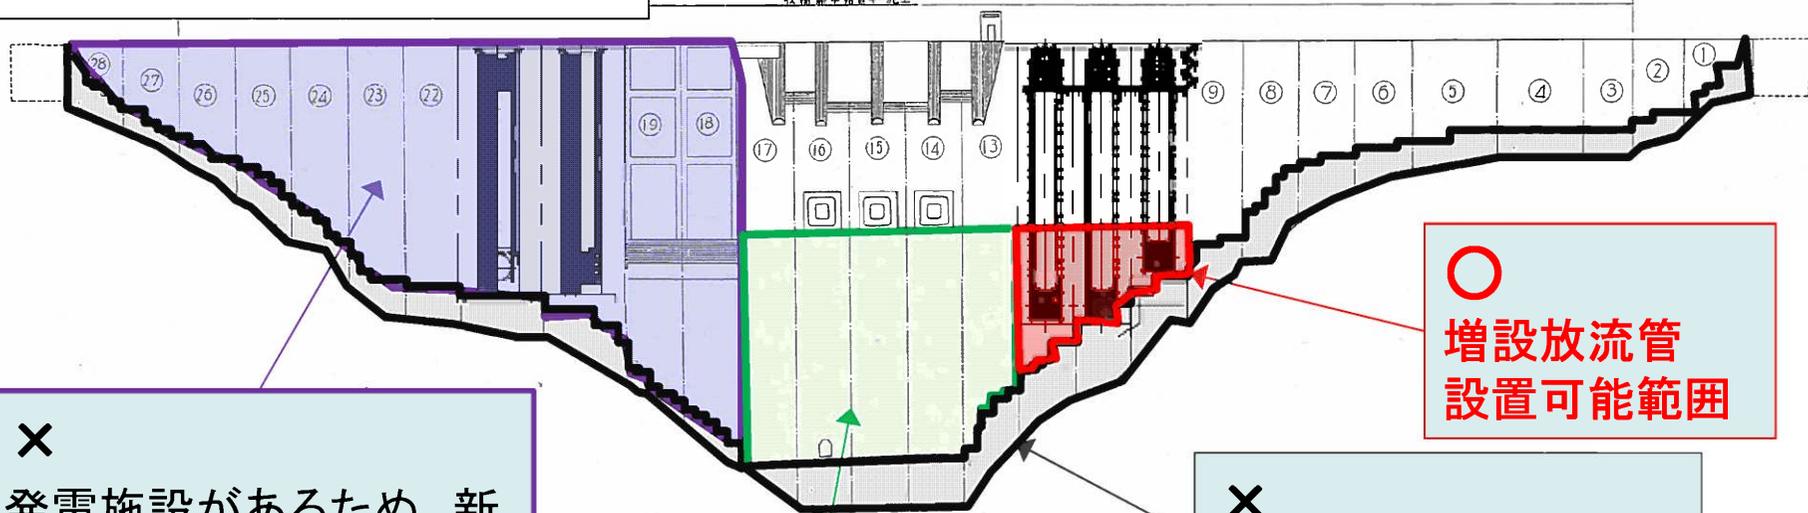
放流管の設置可能範囲

×
発電施設があるため、新たに導水路及び減勢工を配置できない

×
増設放流管の工事期間中に洪水放流ができない

×
放流管(呑口部)が既設フーチングに当たるとため配置できない

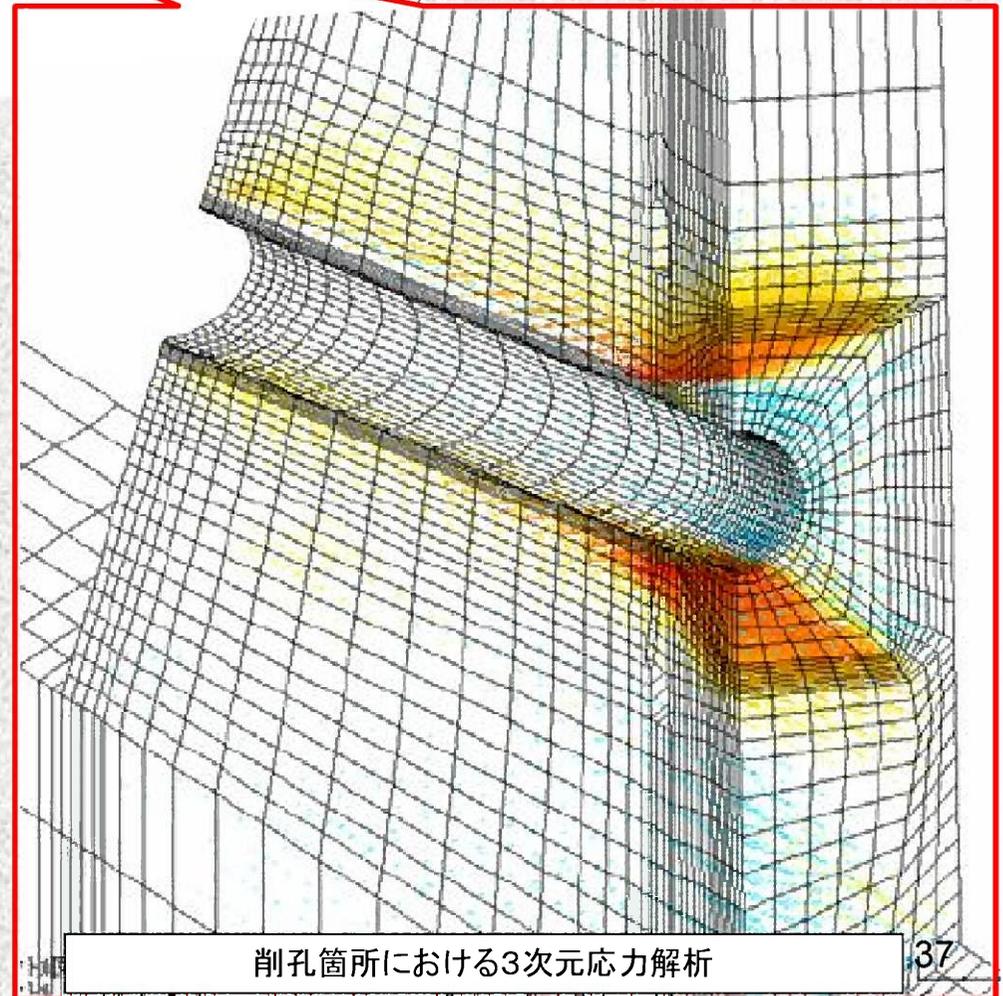
削孔箇所における3次元応力解析

新設放流管を設置するために削孔を行う。
開口部周辺に応力が集中するため、
管径の検討を実施。
管径が大きいほど応力が大きくなるため、
所定の安全率を満たす管径に設定した。

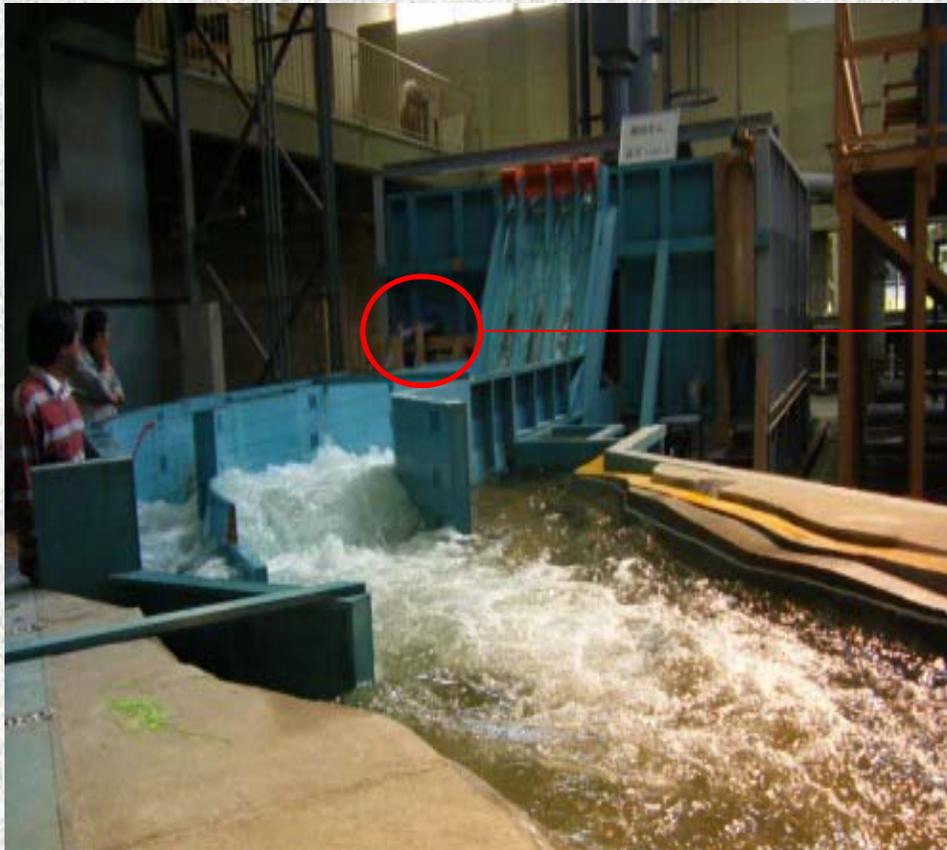
水理模型実験の状況

増設放流管ゲート規模、放流能力および管内圧力を水理模型実験によって検討。
結果、EL115.6mでの放流量が $600\text{m}^3/\text{s}$ 程度あることを確認した。

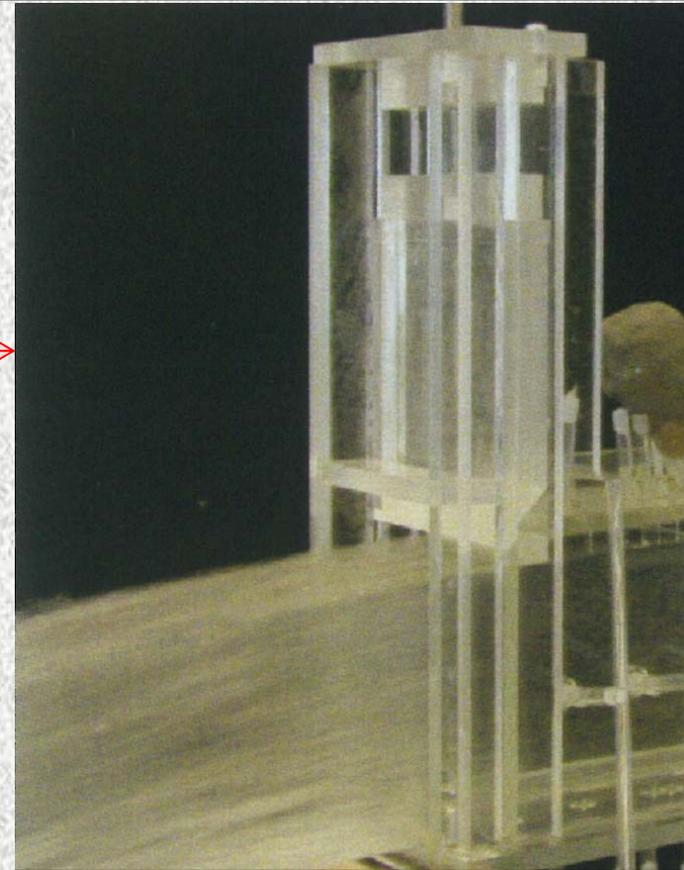
放流管模型実験の状況

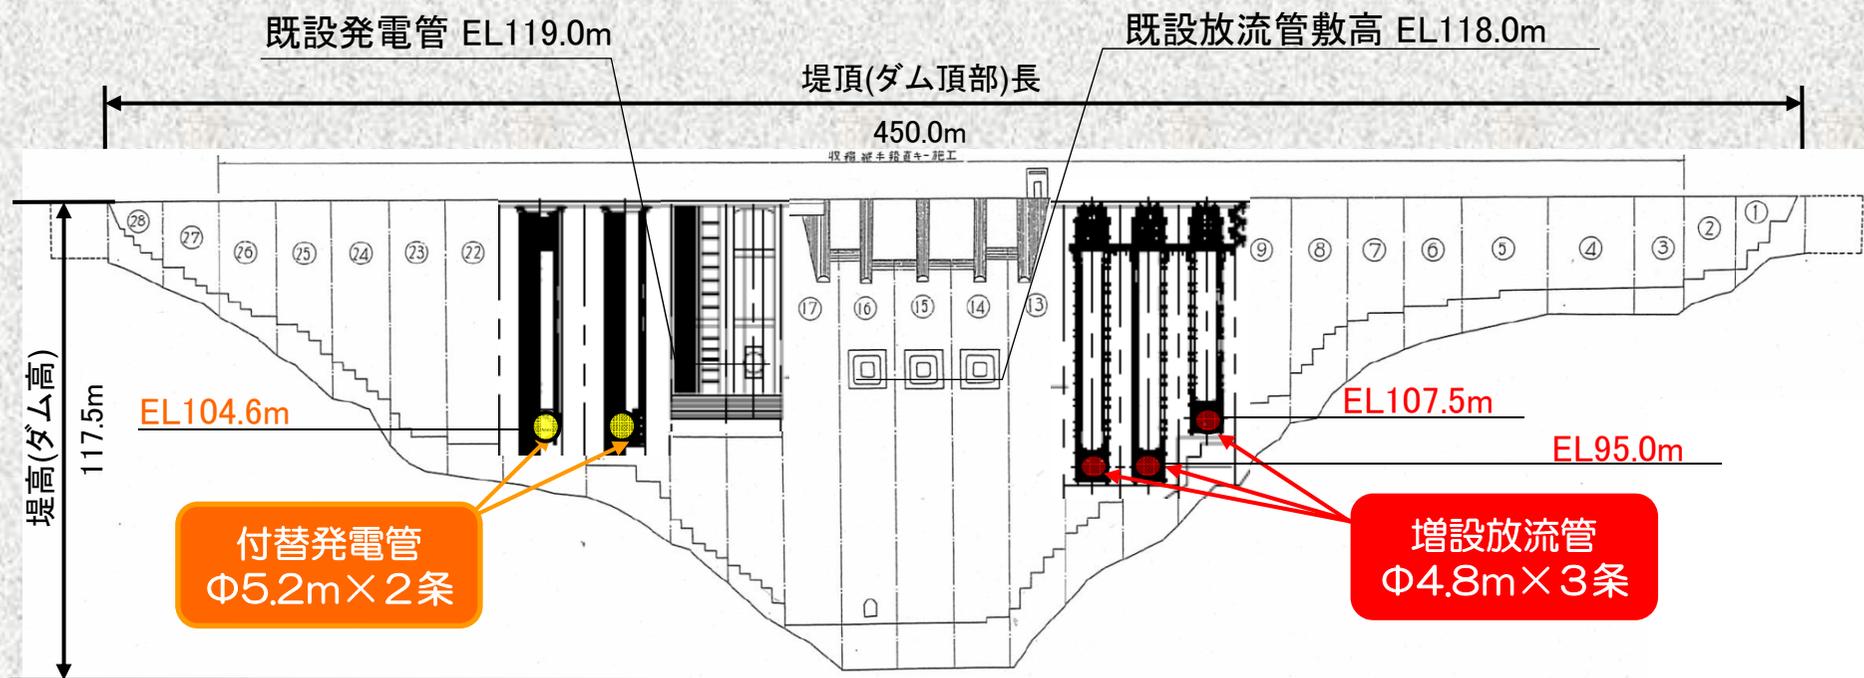
●鶴田ダム上流面図

2本の発電管を付け替え

構造的に有利な位置に3本の放流管を設置

最低水位のEL115.6mでの増設放流管からの放流量は約 $600\text{m}^3/\text{s}$
(洪水調節 EL.115.6m ~ EL.160.0m)

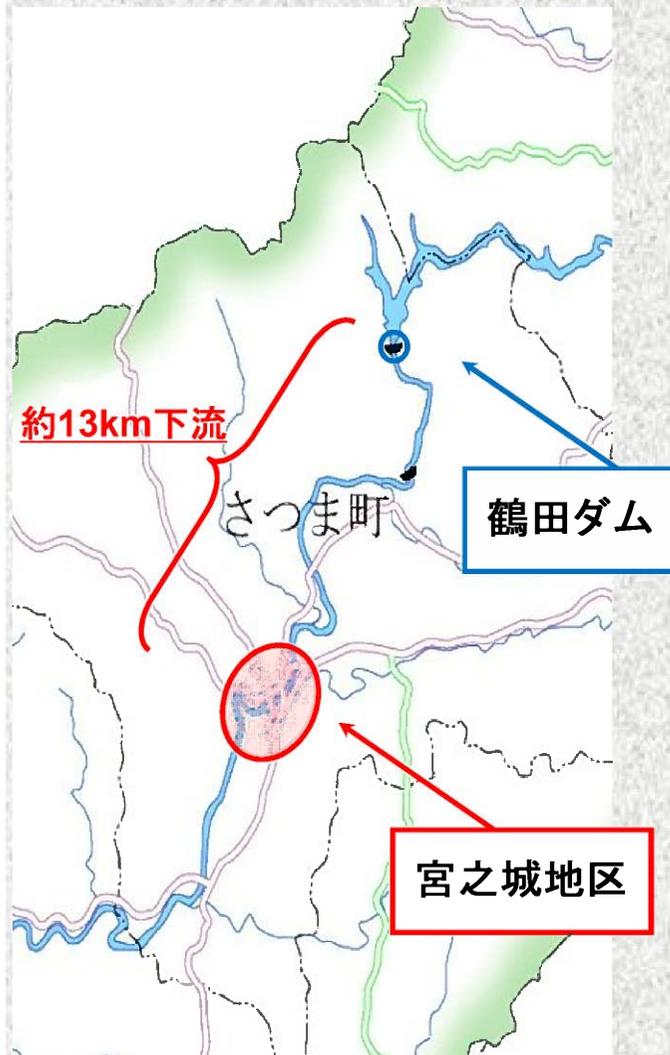
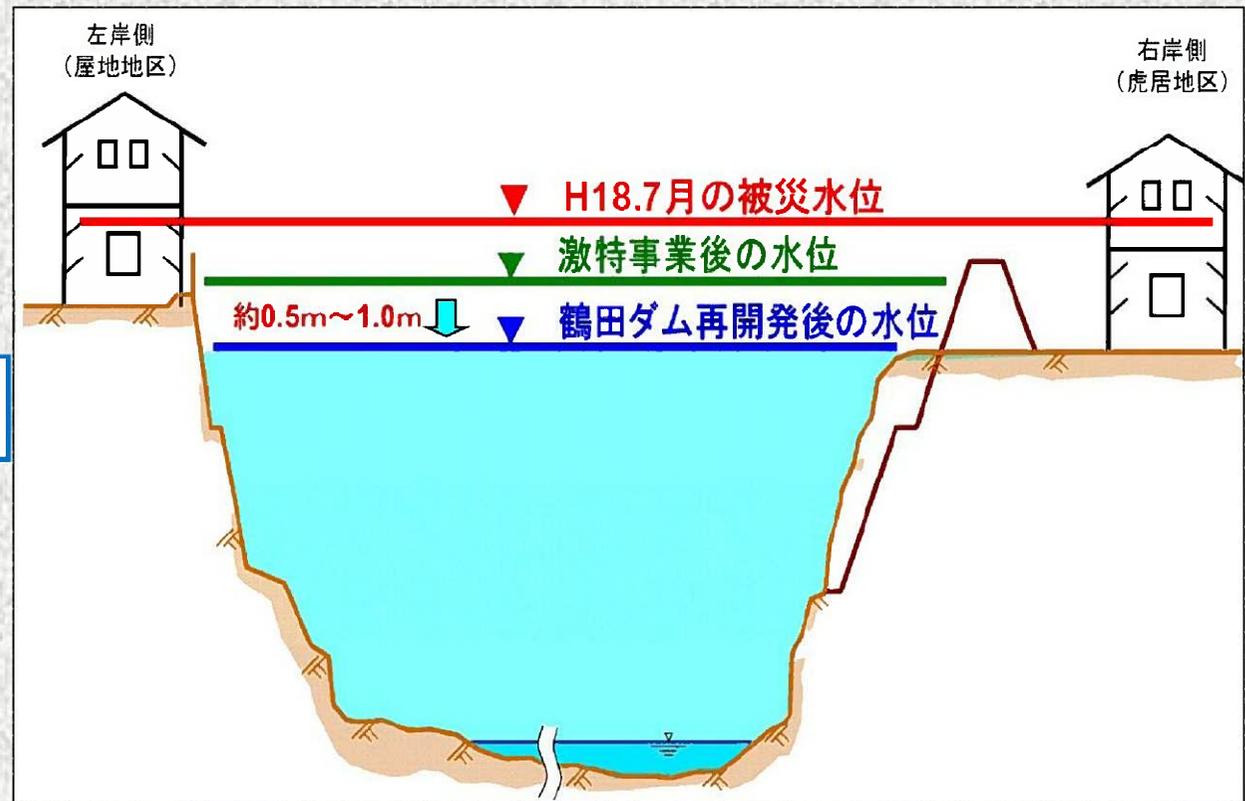
宮之城地区(川内川35k200～39k000付近)での水位低下効果

現在の川内川に平成18年7月洪水が発生した場合、同洪水で甚大な被害を被った宮之城地区において鶴田ダム再開発事業により、激甚災害対策特別緊急事業（平成18～23年度）後の水位から、さらに約0.5～1.0m水位を低下させます。
