令和2年7月豪雨の概要について

(第9回鶴田ダムとともに水害に強い地域づくりを考える意見交換会)

令和2年7月豪雨の概要

令和2年7月28日
川内川河川事務所

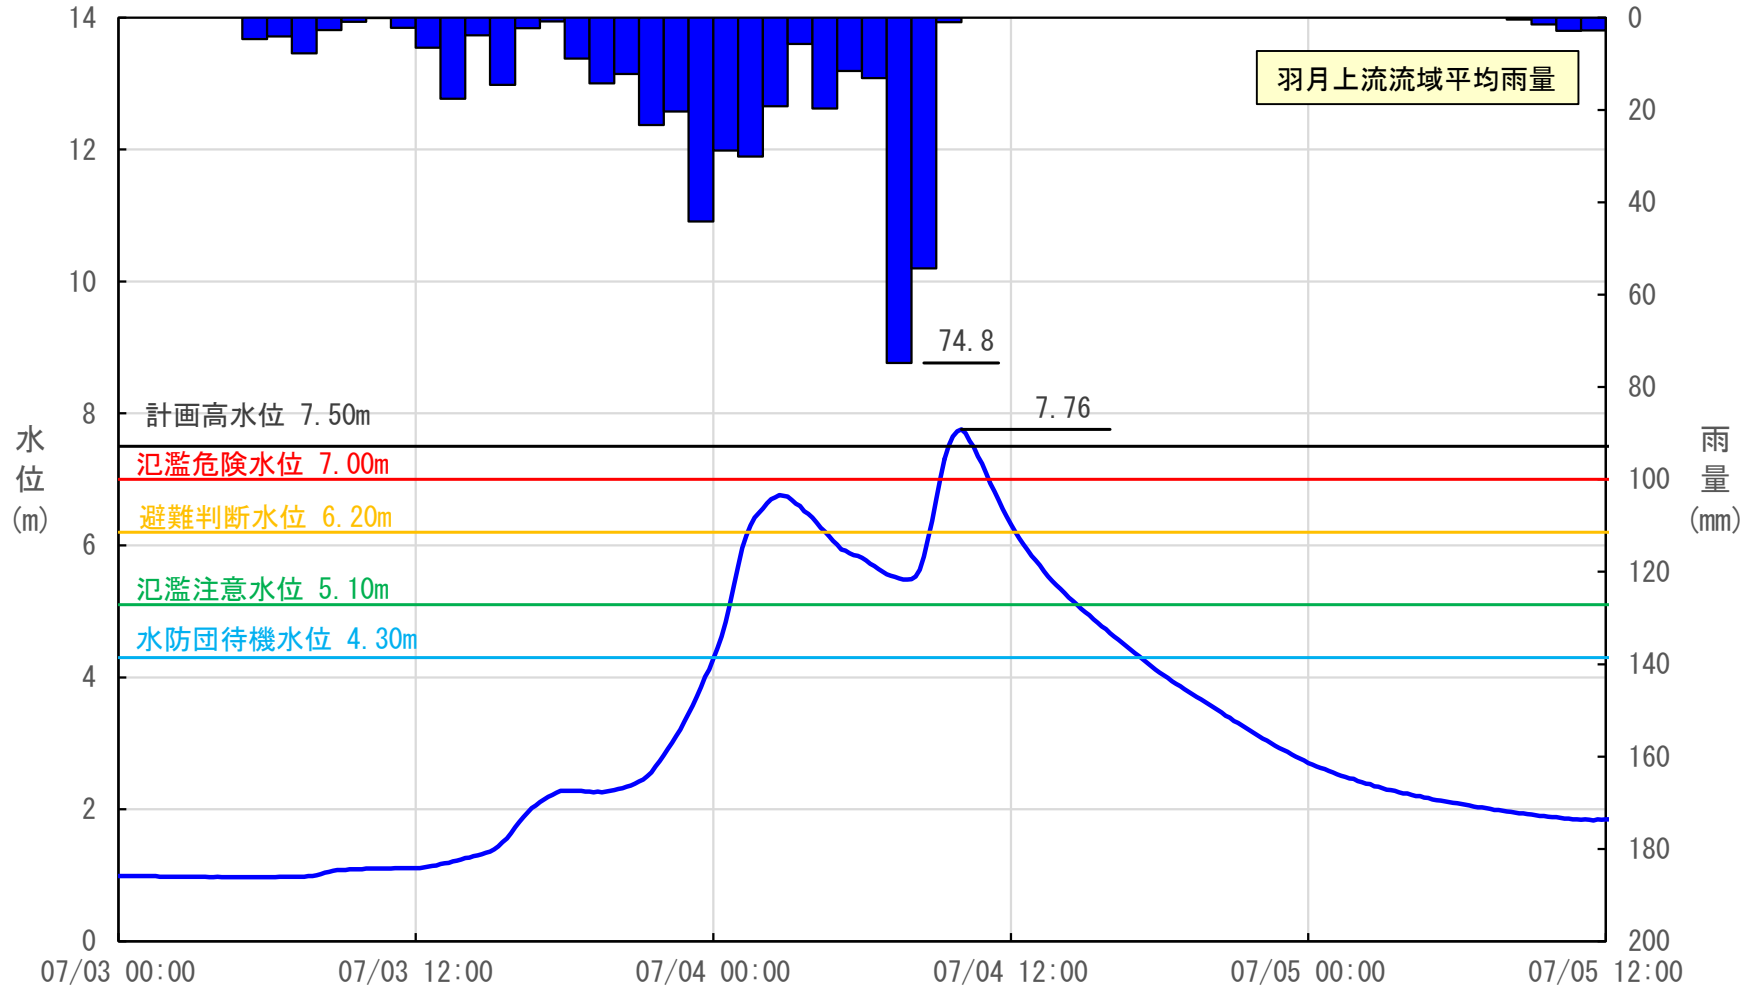
川内川水系羽月川の花北水位観測所では計画高水位（7.50m）を0.26m超過し、7月4日10：00にピーク水位7.76mを記録した。

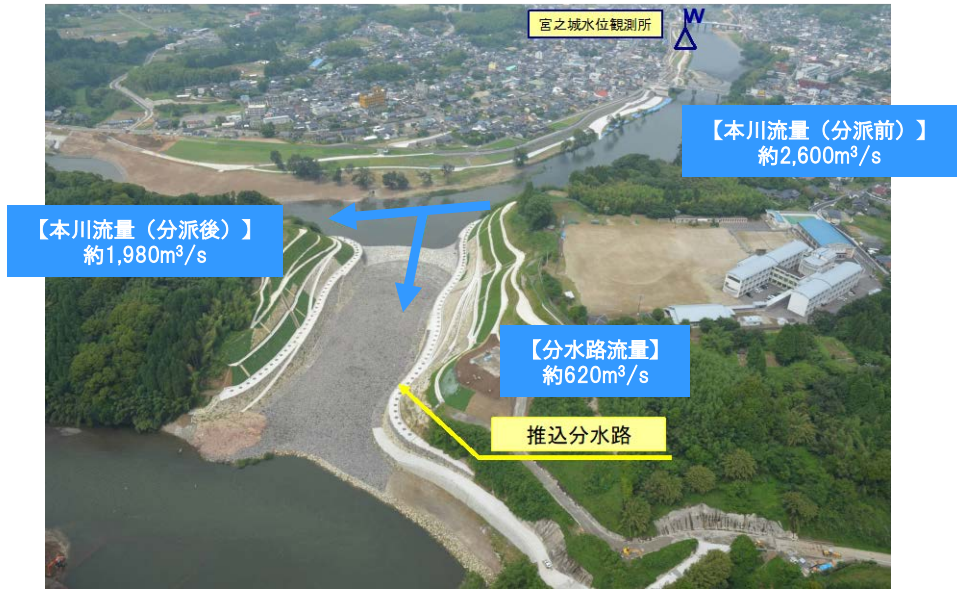
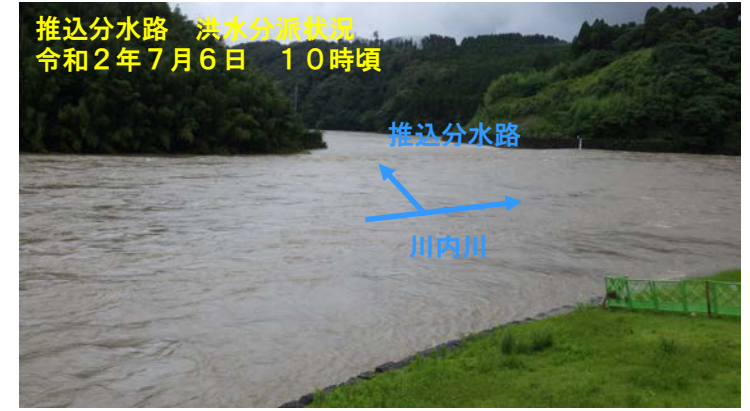
■ 宮之城観測所における水位低減効果

平成18年7月出水により特に被害が大きかったさつま町虎居地区においては、激特事業により築堤及び河道掘削、推込分水路等を施工した。今回、R2.7.6洪水では、激特事業による河道掘削や推込分水路へ分流により、**H18以前の河川改修前と比較して、宮之城水位観測所地点で約1.4mの水位低減効果が図られたと推算。**

※H18年以前の河道断面を用いて今回出水流量時の水位を推算

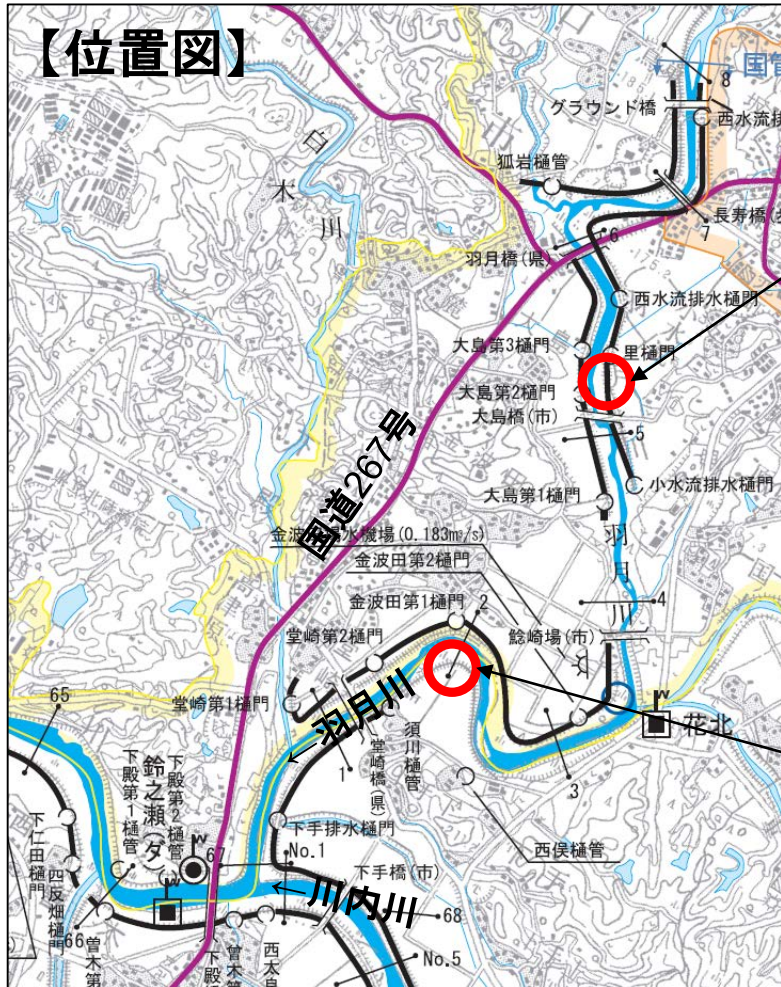
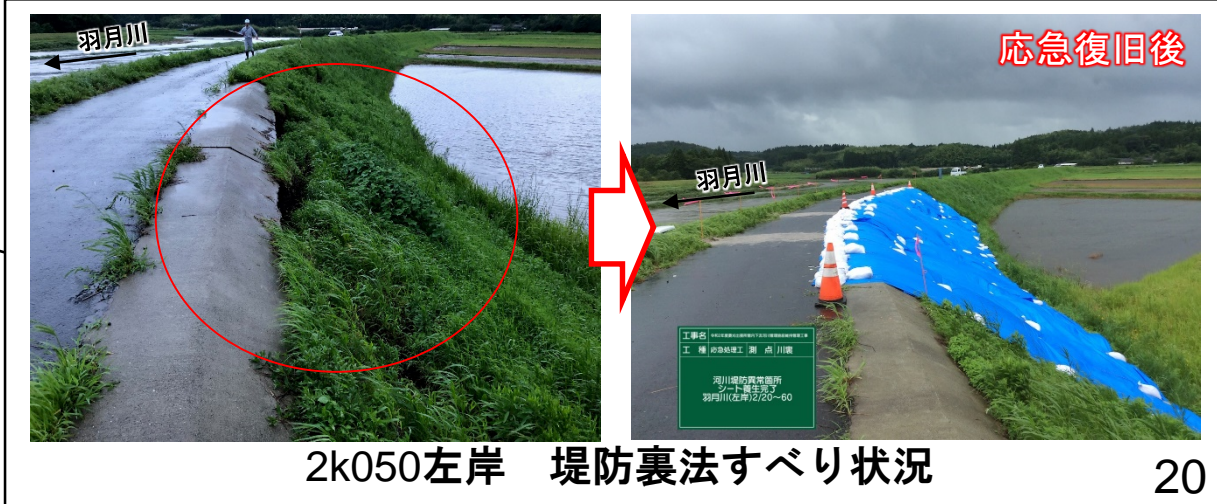
川内川支川羽月川において、R2.7.4～6洪水により外水氾濫は発生しなかったものの、計画高水位（HWL）を超過したことにより、河川堤防の損傷（川表法すべり、川裏法すべり）が発生し、高い水位が長時間続いた場合、堤防決壊のおそれがある。

そのため、今後も河道掘削等による更なる水位低減対策、及び堤防強化対策等を推進し、地域の安全・安心に努める必要がある。

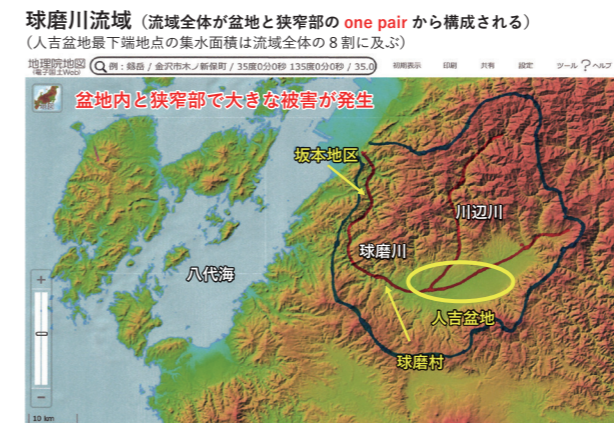
図4 球磨川流域

図4に標高差の分かりやすい形で球磨川流域を示す。球磨川流域は円形に近い形であるが、人吉盆地最下端地点の球磨村渡地区の集水面積は、流域全体の約8割に及ぶ。流域は盆地とそこから流れ出る狭窄部の組み合わせ (pair) から成り立っており、球磨川は one pair でその pair の規模が非常に大きくなっている。流域全体に降った雨の多くが人吉盆地に流れ込み、そこから球磨村や八代市坂本地区などの狭窄部を

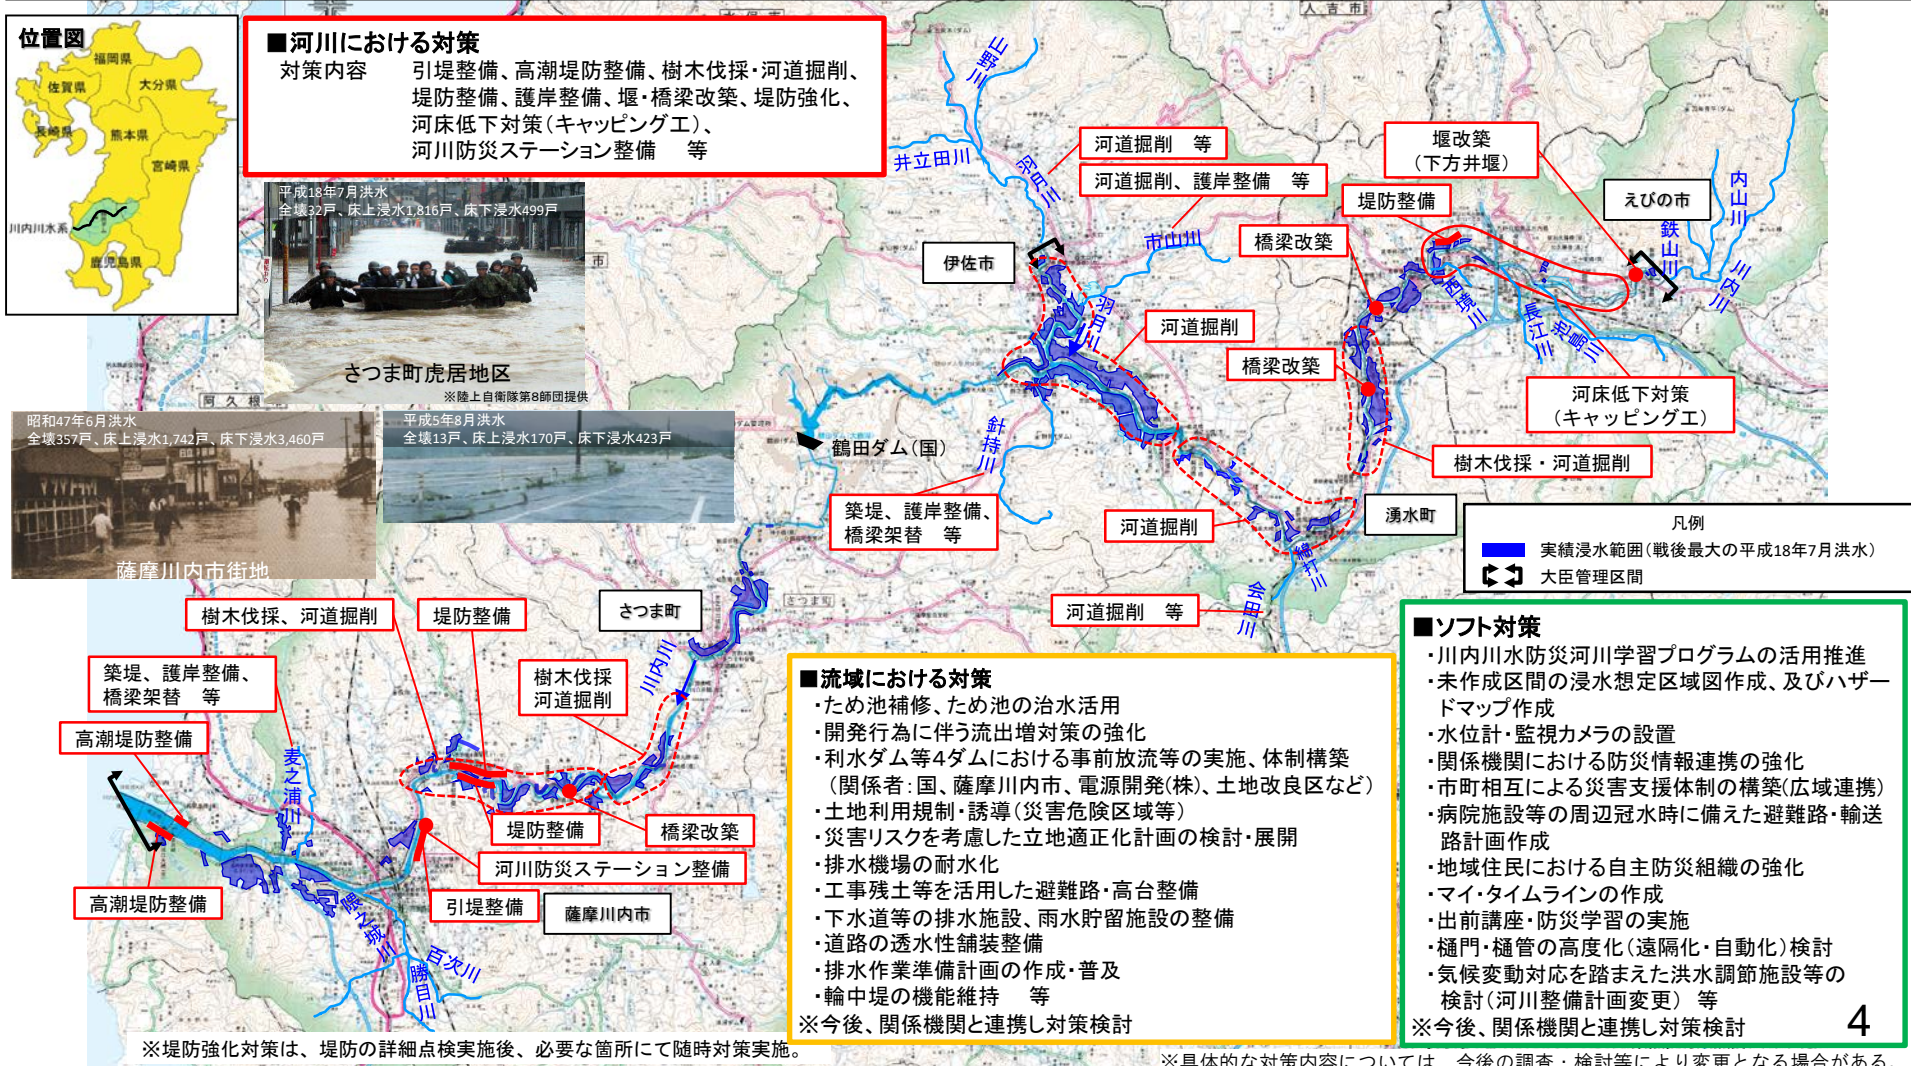
○ 令和元年東日本台風では、戦後最大を超える洪水により甚大な被害が発生したことを踏まえ、川内川水系においても、事前防災対策を進める必要があることから、以下の取り組みを実施していくことで、国管理区間においては、戦後最大規模の平成18年7月洪水を安全に流し、流域における浸水被害の軽減を図る。
