<川内地区・平佐西地区の浸水被害に関する検討会>

浸水被害の事象と課題

令和3年9月19日

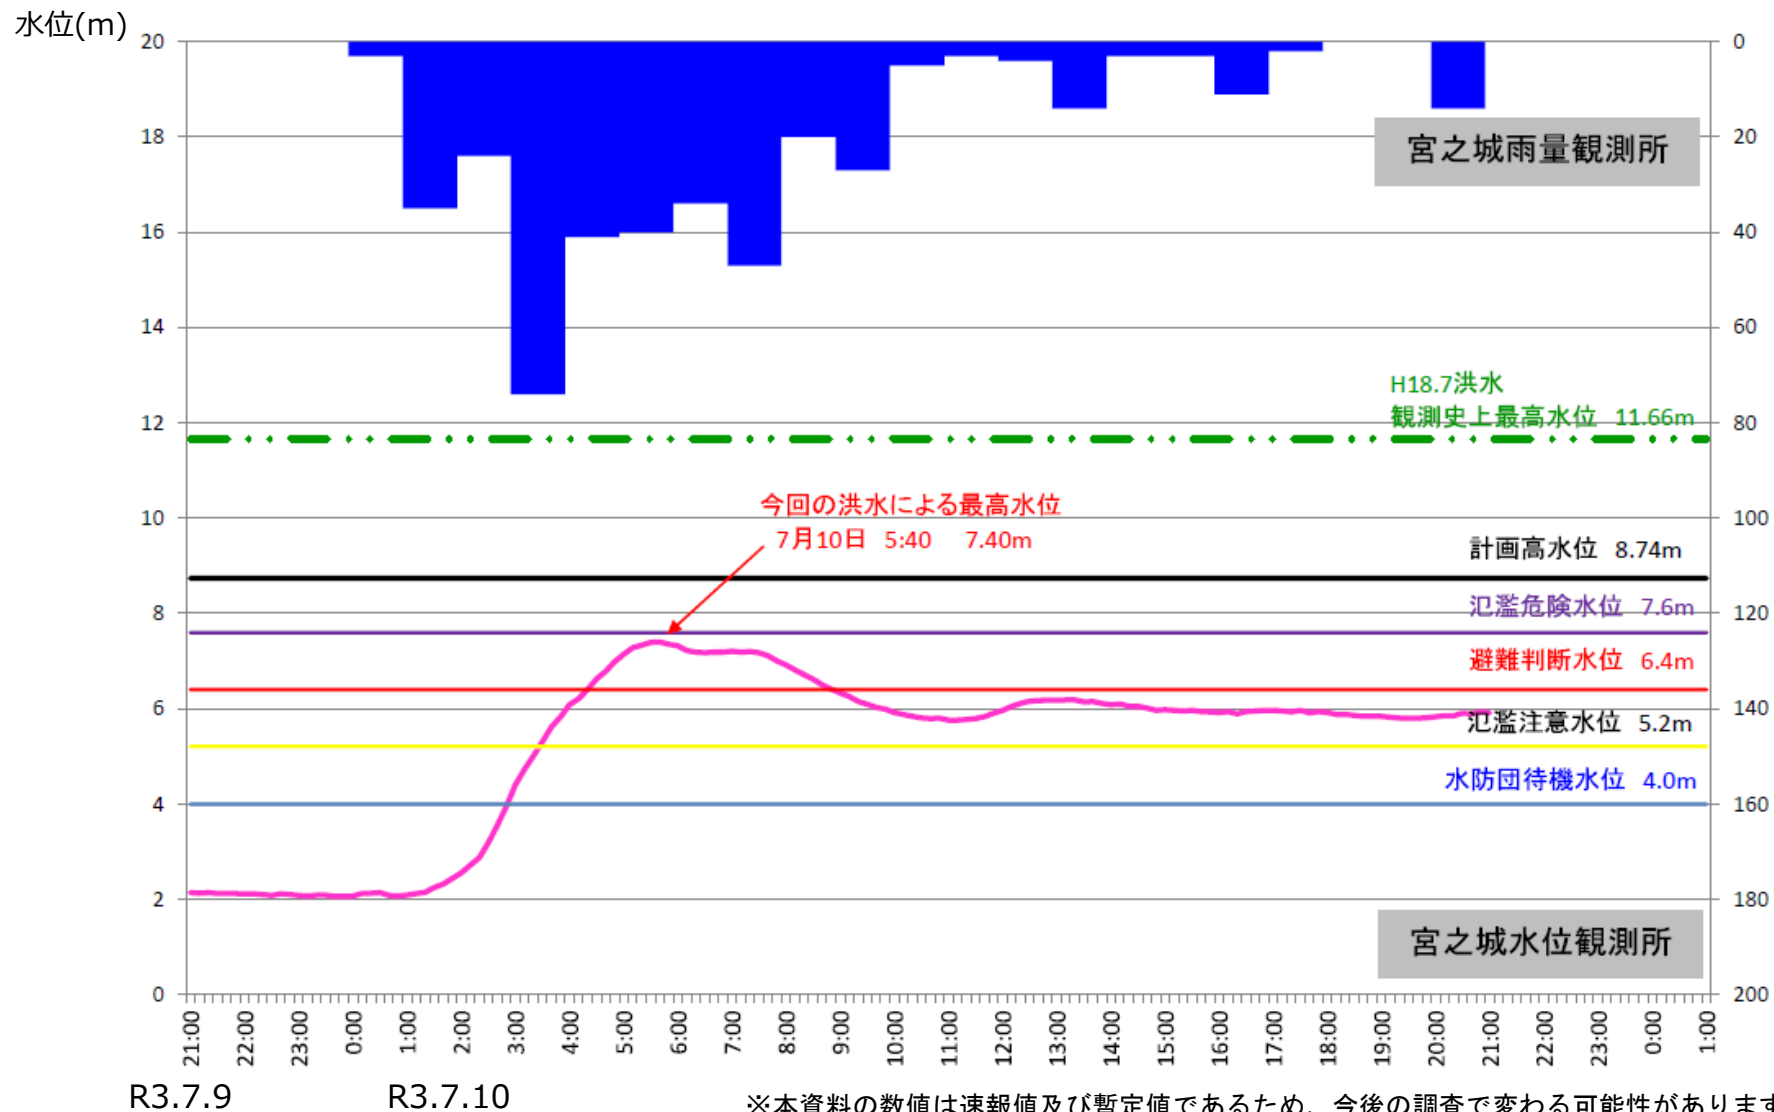
水位の状況(川内川 宮之城水位観測所)

○川内川の宮之城水位観測所において、氾濫危険水位(7.6m)に迫る7.40mの水位を記録した。

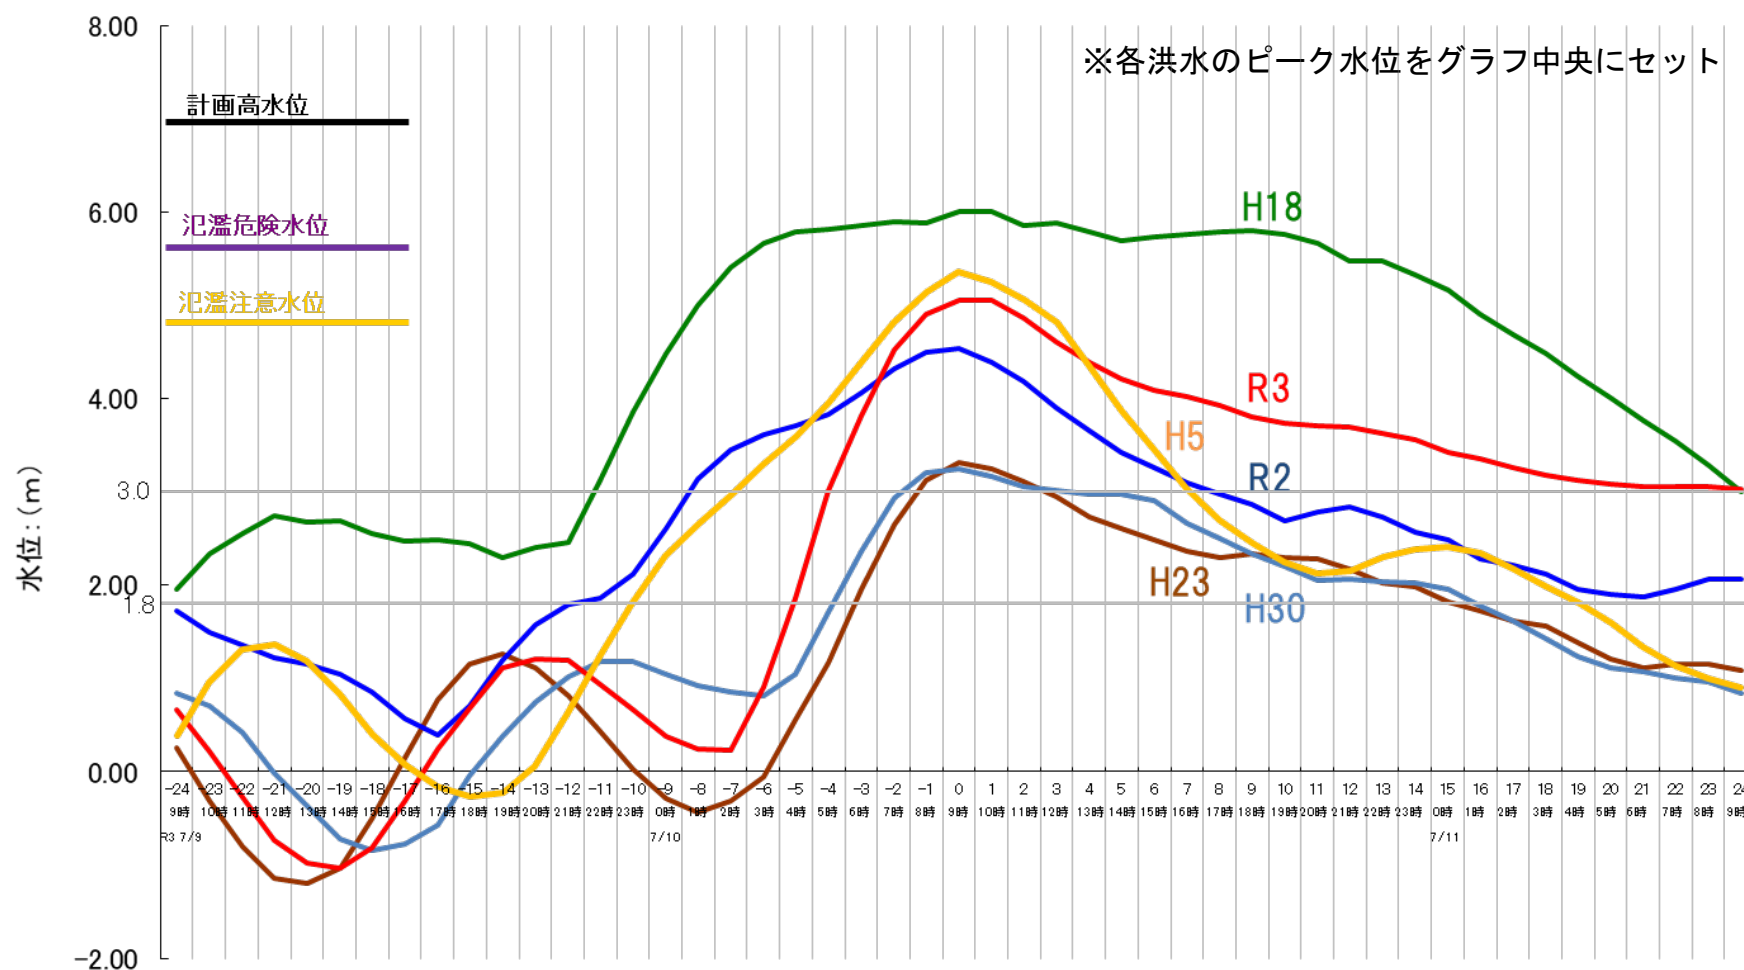
過去の洪水における水位の比較(川内水位観測所)

- 今回の出水は、戦後最大の洪水被害をもたらしたH18年7月洪水や薩摩川内市で浸水被害のあったH5年等の近年の出水と比較して、水位上昇が急激であった。
- 特に、大潮の満潮とも重なり、10日2時くらいから6時くらいにかけて急激な上昇となり一気に最高水位(5.08 m)まで到達した。

川内水位観測所 (右岸12k100)

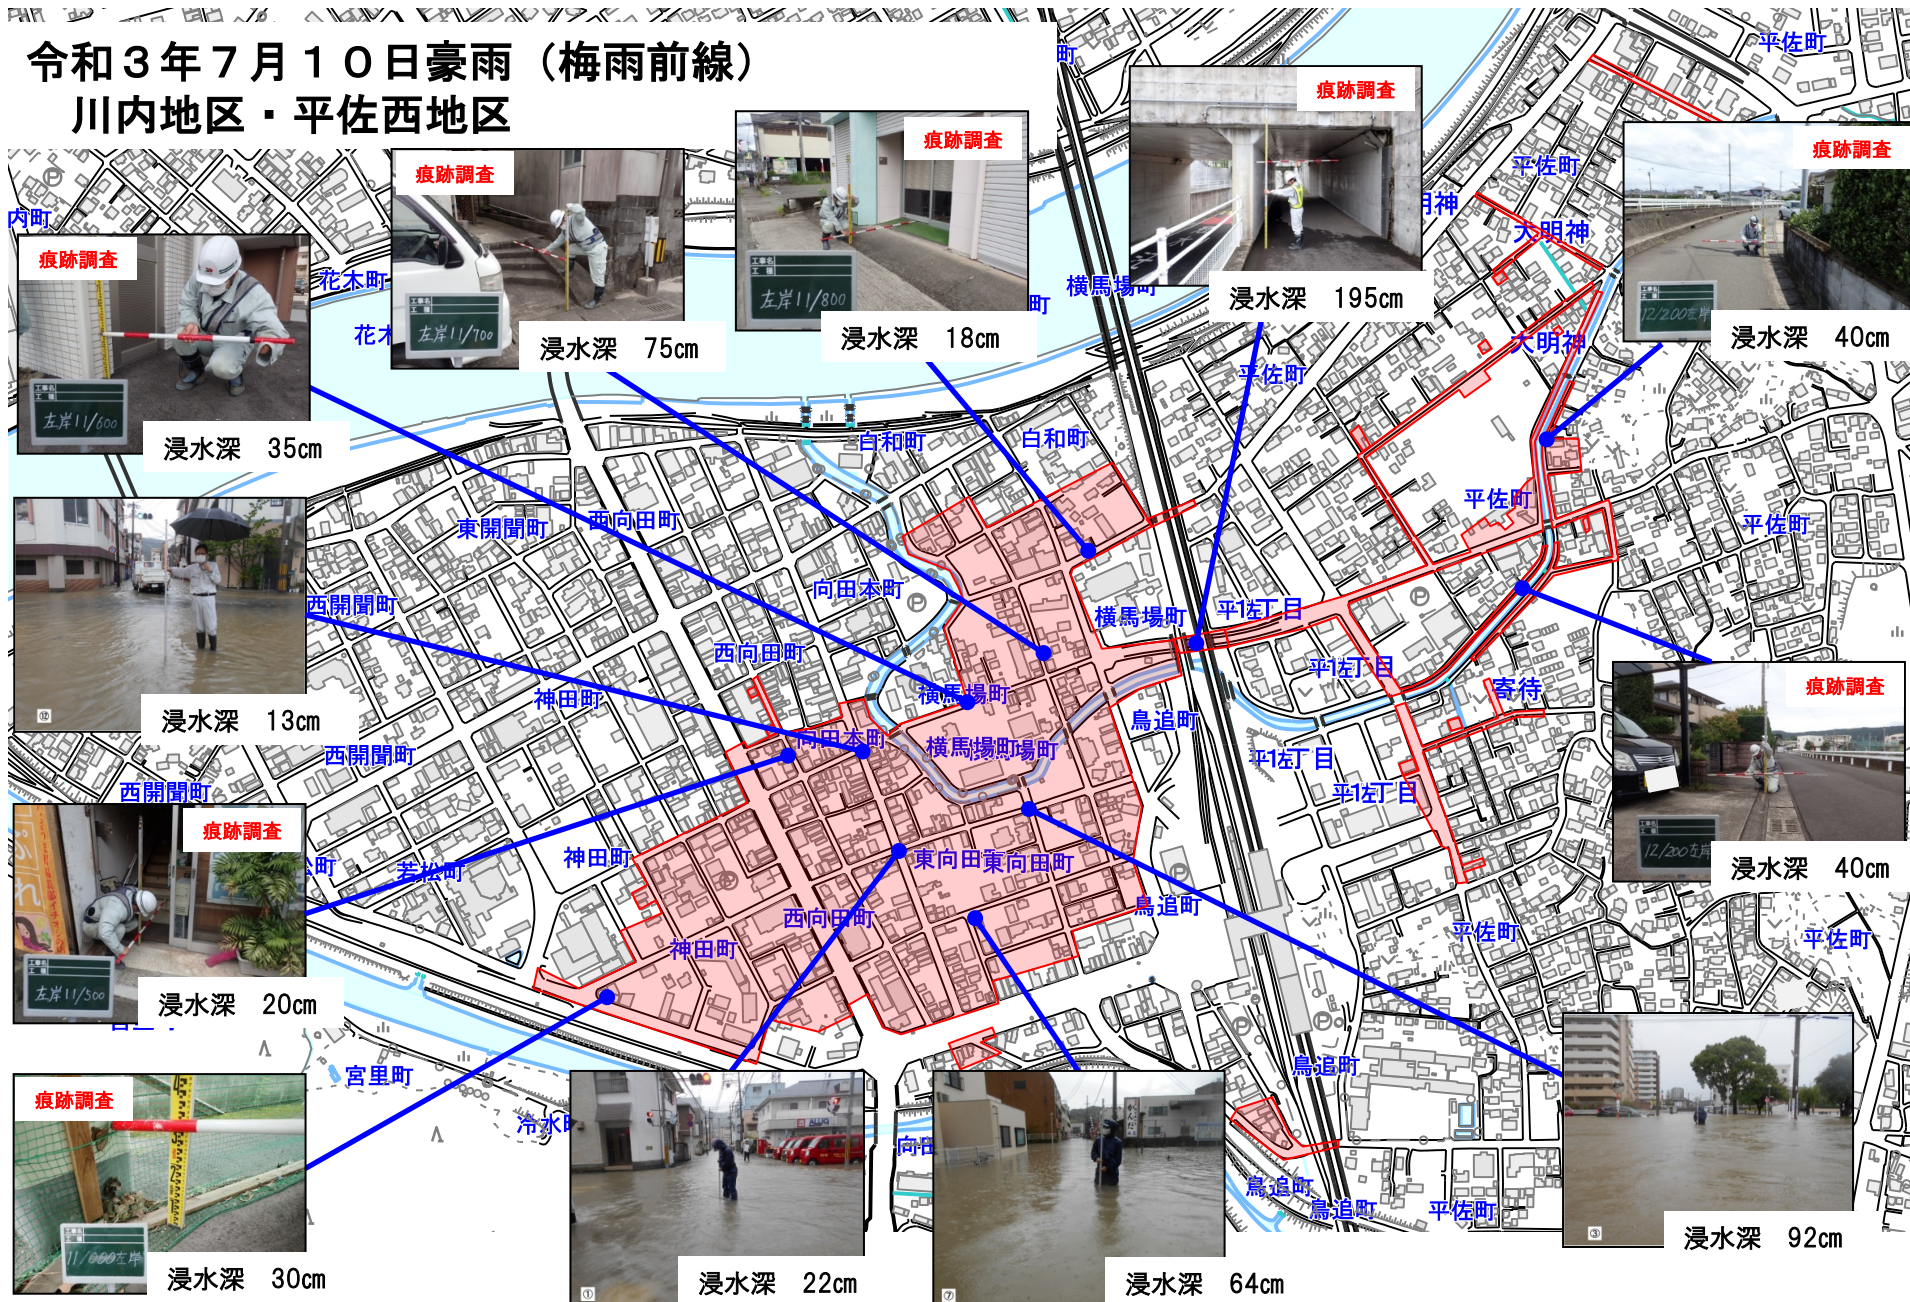
浸水被害の状況

令和3年7月10日豪雨（梅雨前線）

川内地区・平佐西地区

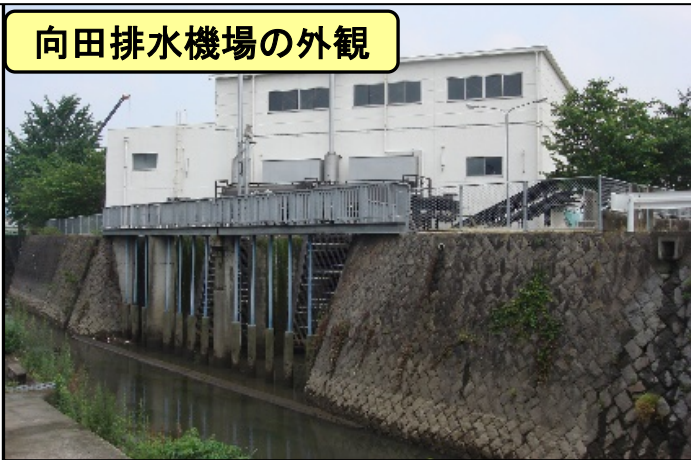
向田排水機場の外観

- 設置箇所：鹿児島県薩摩川内市白和町白和地内
- 完成年月：昭和46年6月
- 排水能力：10m³/s(5.0m³/s×2台)
- ポンプ台数：2台
- ポンプ形式：横軸軸流ポンプ
- ポンプ口径：1,500mm
- 主原動機：空冷ディーゼルエンジン

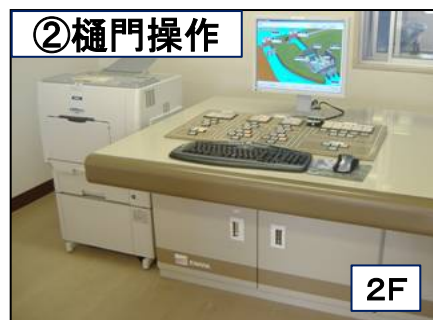
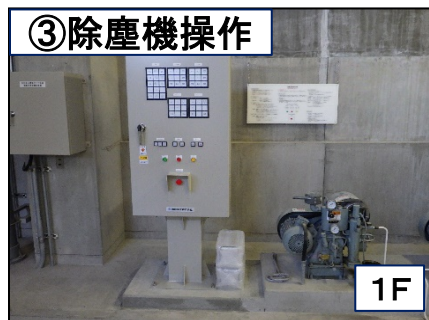
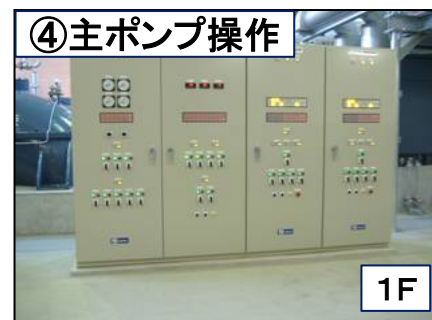
向田排水機場の操作手順

- 操作手順 ①発電機始動→②樋門操作→③除塵機運転→④主ポンプ運転
※主ポンプ運転前にそれぞれの主ポンプは真空ポンプにより満水処理が必要となる。

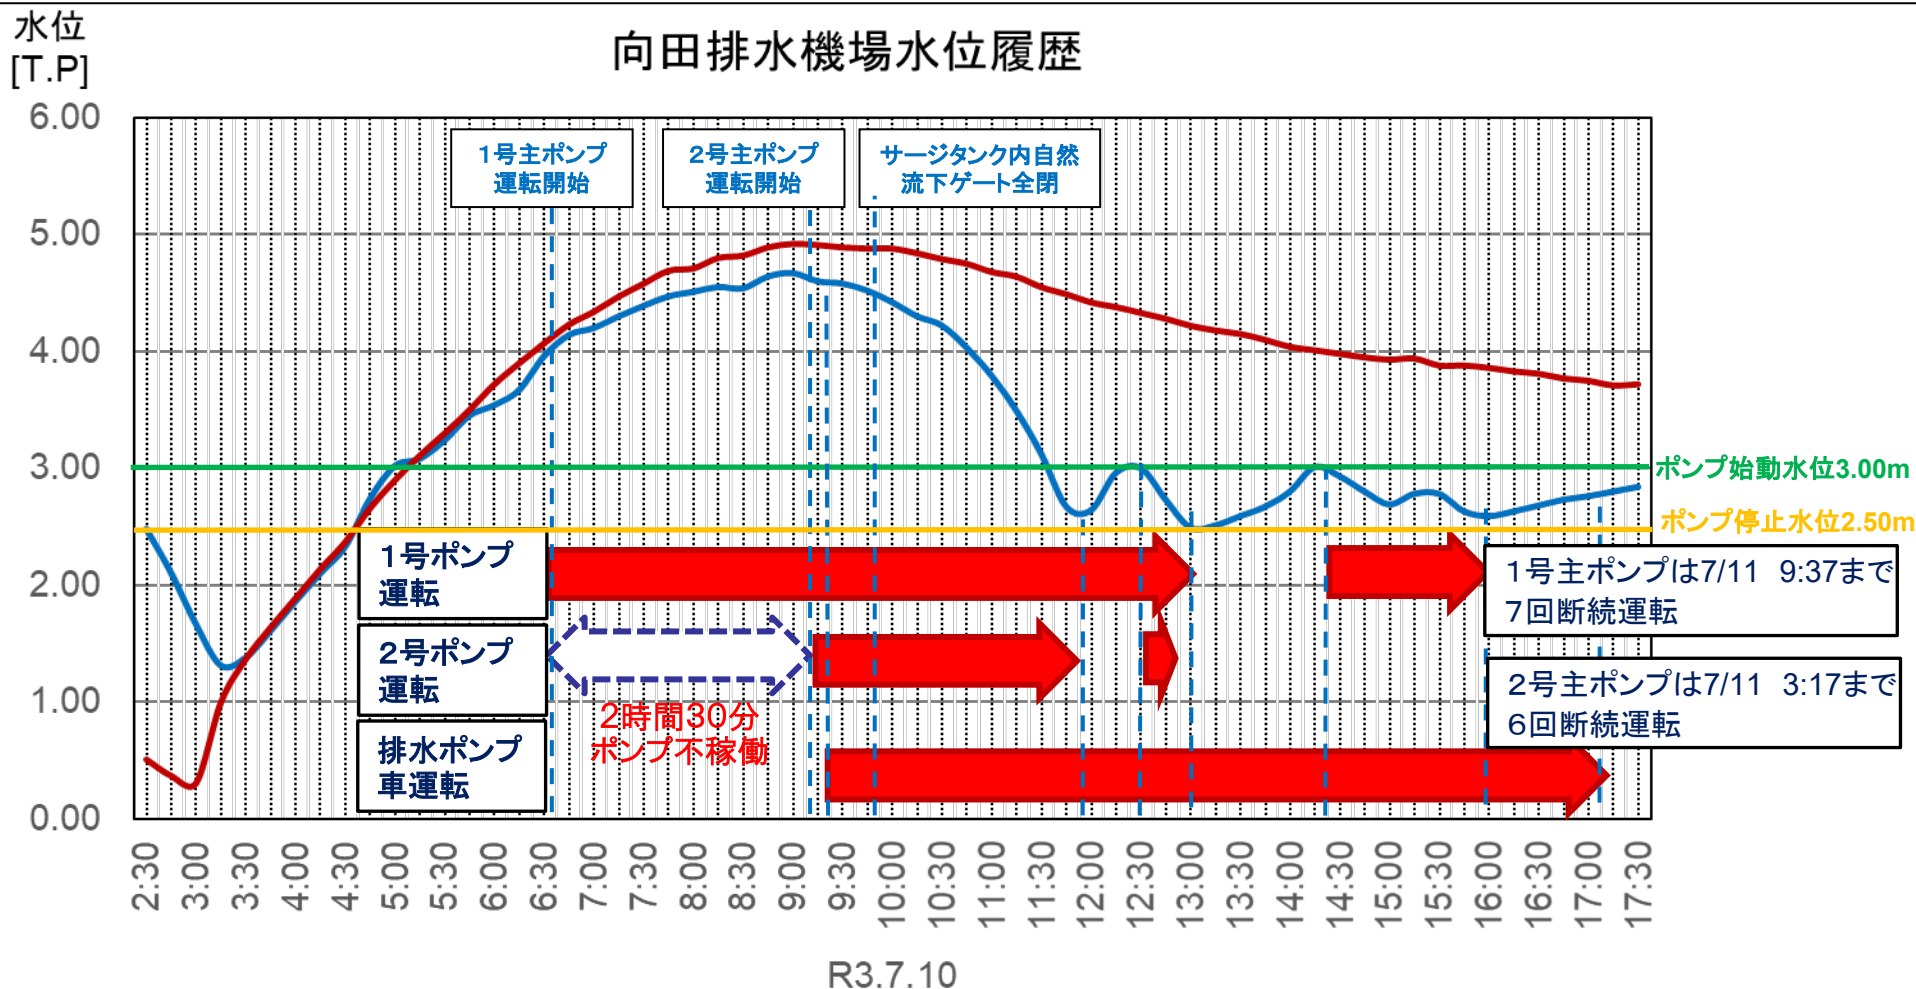
向田排水機場の運転と水位との関係(7月10日出水)

- 1号主ポンプが運転開始した6時34分は春田川水位が4.02m、川内川水位が4.11mであった。
- 2号主ポンプが運転開始した9時09分は春田川水位が4.65m、川内川水位が4.90mであった。
- サージタンク内自然流下ゲートが全閉した9時48分は春田川水位が4.47m、川内川水位が4.89mであった。
- 1号主ポンプは11日9時37分まで7回断続運転した。2号主ポンプは11日3時17分まで6回断続運転した。

—排水機場地点の水位(春田川)

—排水機場地点の水位(川内川)
