# 令和3年7月出水について

# (5) 川内川における令和3年7月豪雨の概要

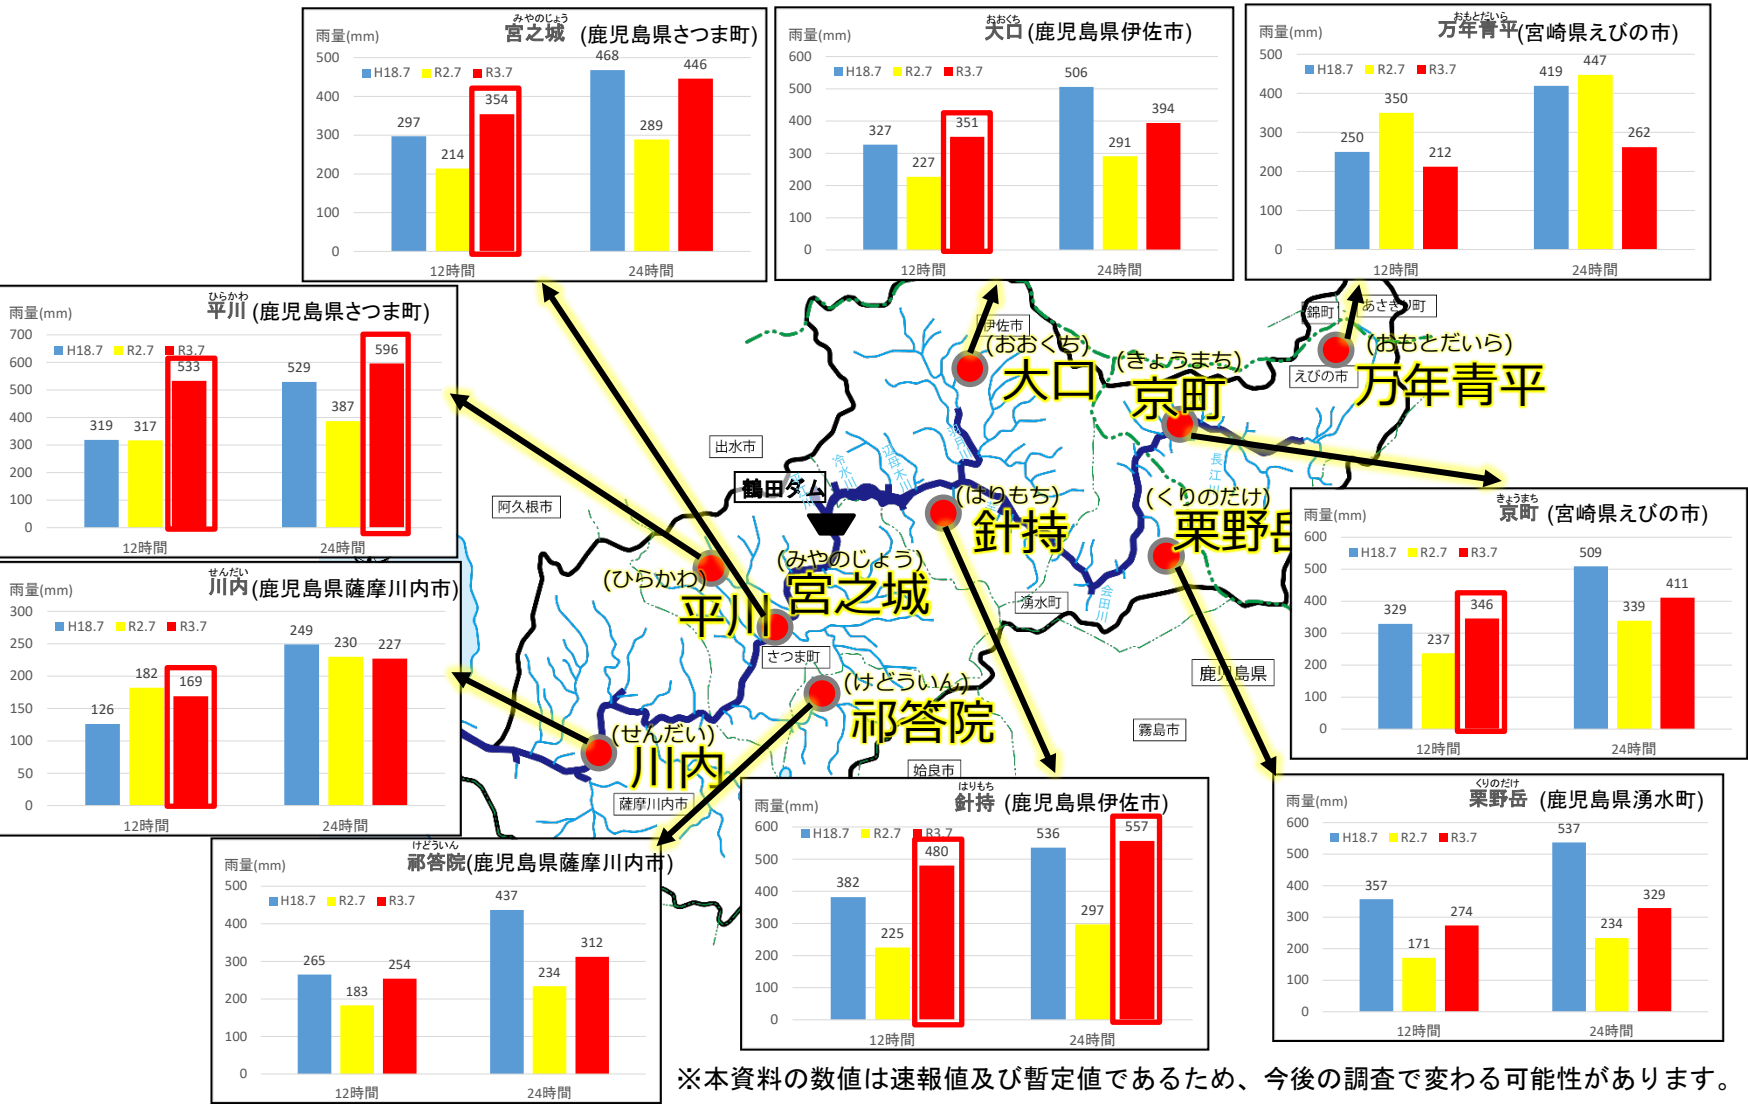
○ 川内川流域では、流域内の各雨量観測所において戦後最大の洪水被害をもたらしたH18.7洪水に匹敵する12時間雨量・24時間雨量を観測しました。

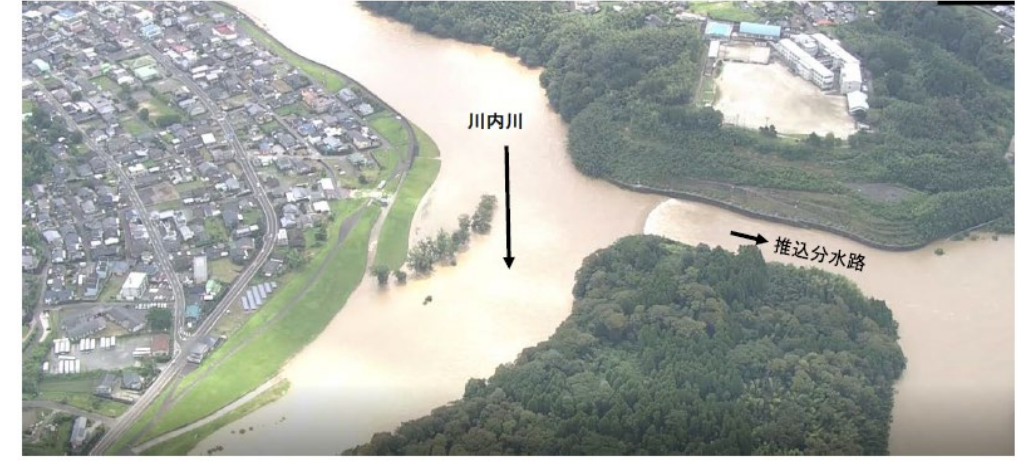
■ 宮之城観測所における水位低減効果

※H18年以前の河道断面を用いて今回出水流量時の水位を推算

○ 平成18年7月出水により特に被害が大きかったさつま町虎居地区においては、激特事業により築堤及び河道掘削、推込分水路等を施工した。今回、R3.7.10洪水では、鶴田ダム再開発事業並びに激特事業による河道掘削や推込分水路へ分流による効果より、H18年以前の整備前と比較して、宮之城水位観測所地点で約1.8mの水位低減が図られました。

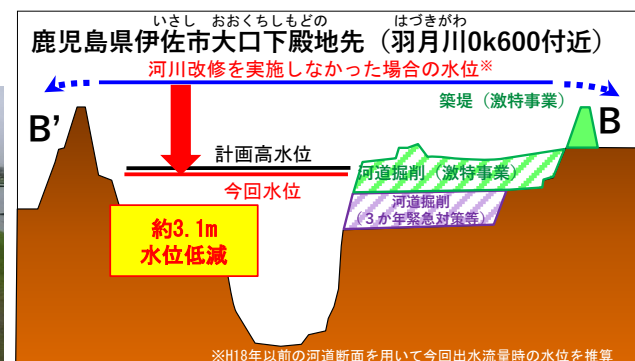
- 川内川では、H18.7出水により浸水戸数2,347戸など甚大な被害が発生したため、激特事業等により治水対策を実施。
- R3.7出水では、H18.7出水に匹敵する降雨であったが、羽月川0k600地点の水位は、H18.7洪水時の最高水位と比べて約3.1m低く、治水対策の効果発現により被害を軽減。

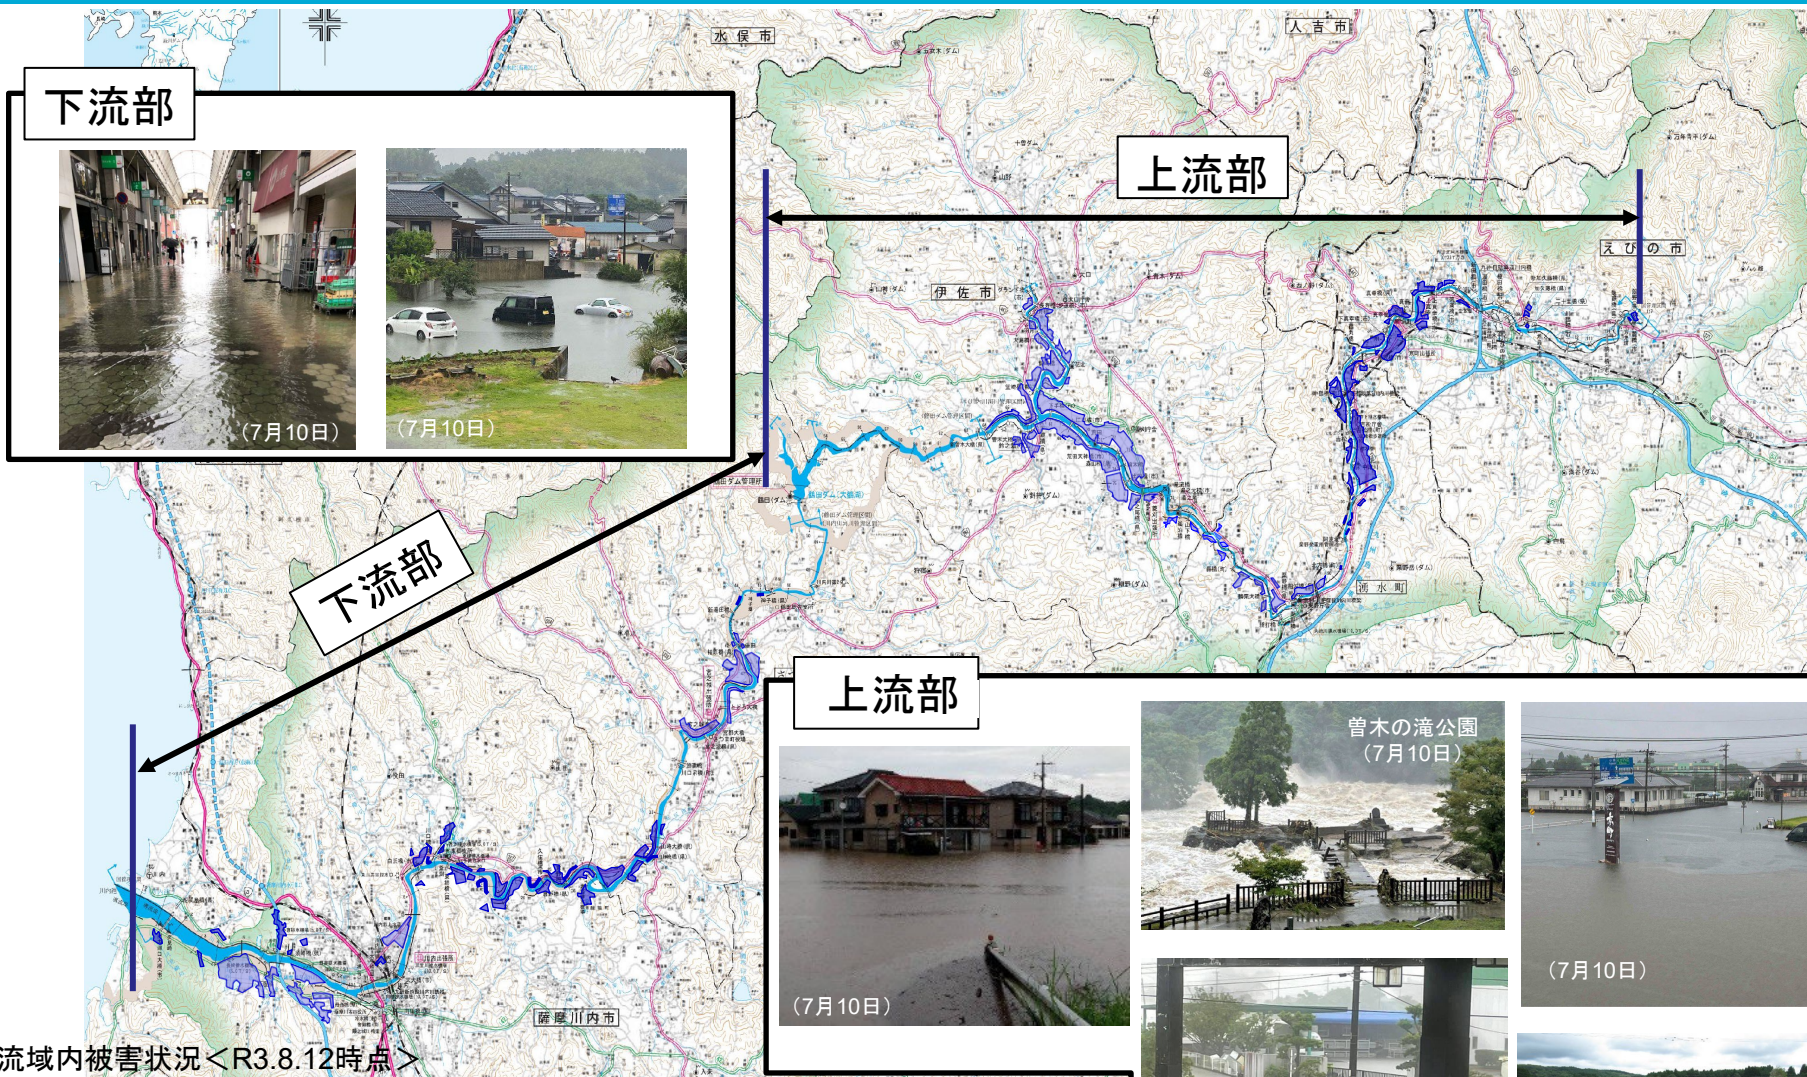
流域内被害状況<R3.8.12時点>
