# 令和2年7月豪雨の概要と対応 (第2報)

【球磨川水系、筑後川水系、遠賀川水系、川内川水系、矢部川水系、本明川水系、  
大淀川水系、肝属川水系、山国川水系、菊池川水系、大分川水系】

九州地方整備局  
令和2年7月10日

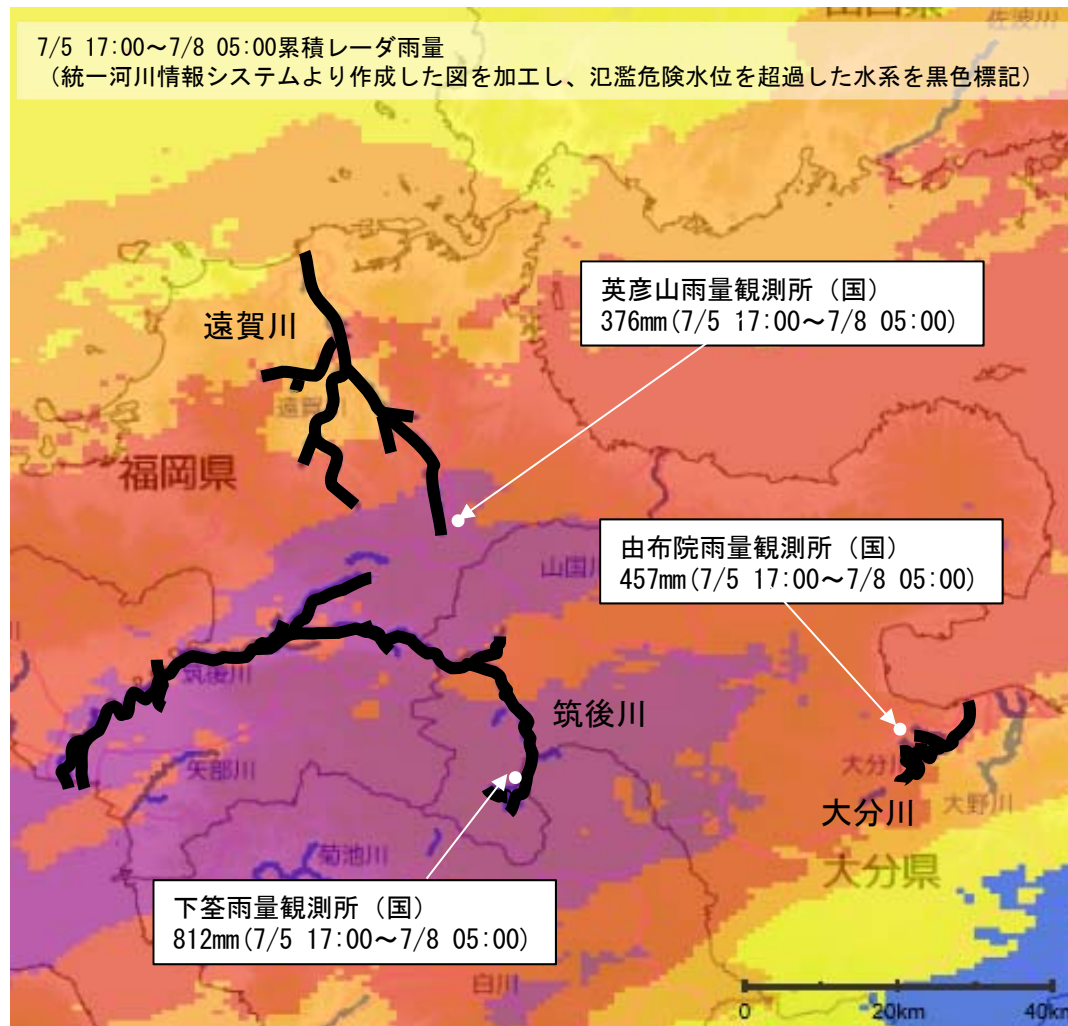
○7月5日（日）から8日（水）にかけて、梅雨前線の活発な活動により九州北部の広範囲に強い雨域がかかり、**多くの雨量観測所で観測史上最多の日雨量を観測する記録的な大雨**となりました。

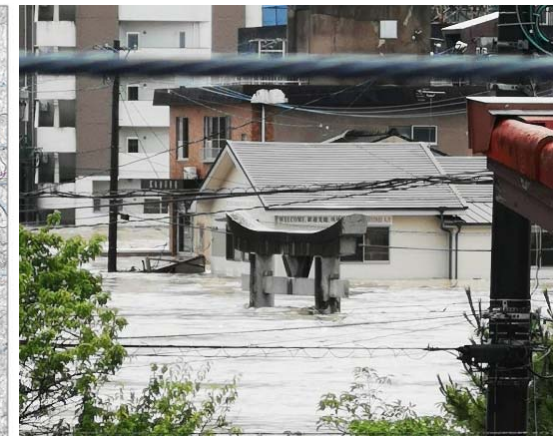
人吉市青井町

## ■浸水状況(7月4日午前)

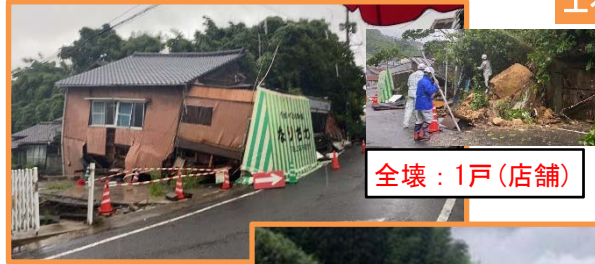
がけ崩れ 長崎県佐世保市大黒町

全壊：1戸(店舗)

7月6日発生

一部損壊：1戸

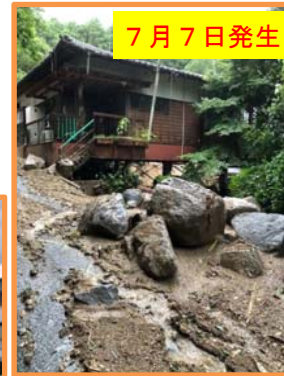
土石流 福岡県大牟田市今山

7月7日発生

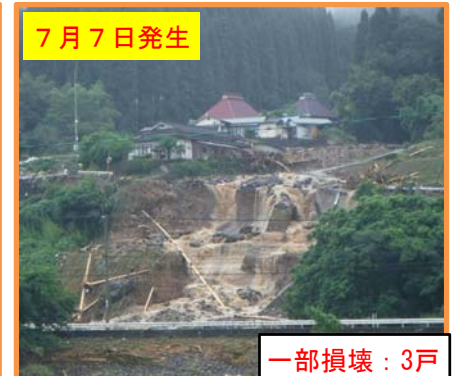
土石流 大分県玖珠郡九重町粟野

7月7日発生

一部損壊：3戸

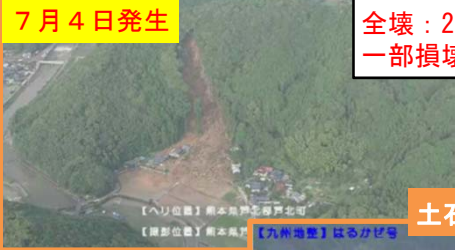
がけ崩れ 熊本県葦北郡芦北町田川

7月4日発生

全壊：2戸  
一部損壊：1戸

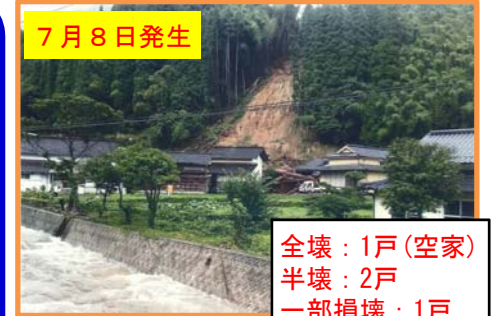
がけ崩れ 大分県日田市天瀬赤岩

7月8日発生

全壊：1戸(空家)  
半壊：2戸  
一部損壊：1戸

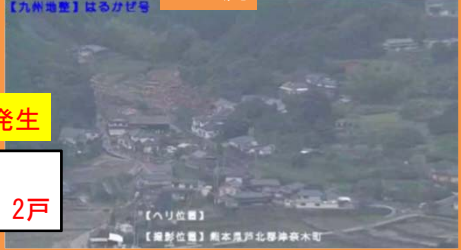
土石流 熊本県葦北郡津奈木町福浜

7月4日発生

全壊：1戸  
一部損壊：2戸

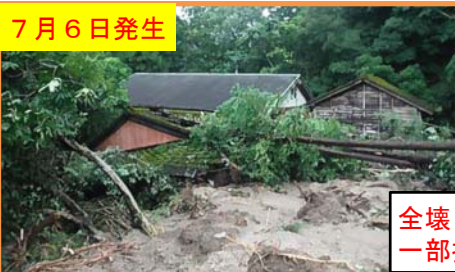
がけ崩れ 鹿児島県鹿屋市上祓川町神園

7月6日発生

全壊：1戸(非住家)  
一部損壊：1戸

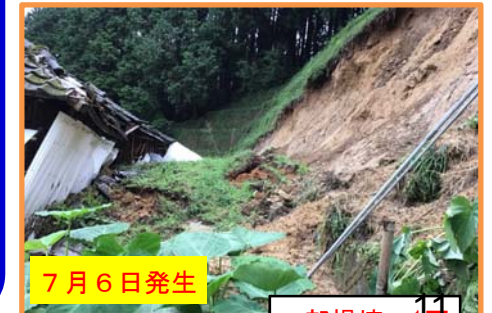
がけ崩れ 宮崎県串間市松頭

7月6日発生

一部損壊：1戸

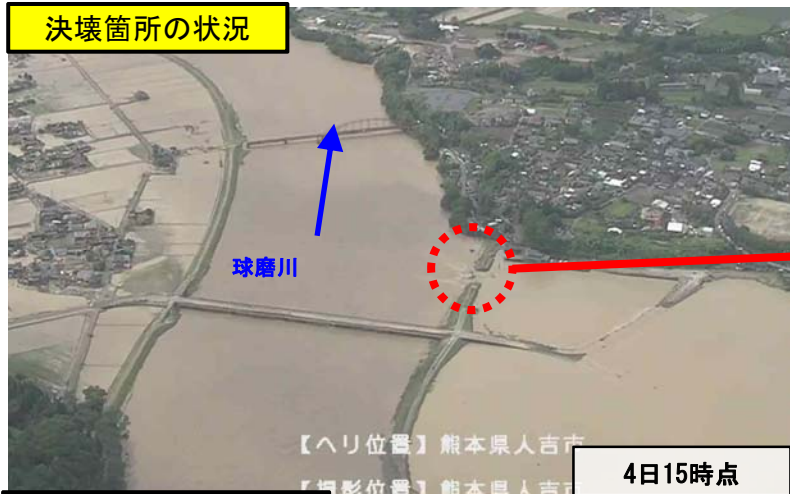
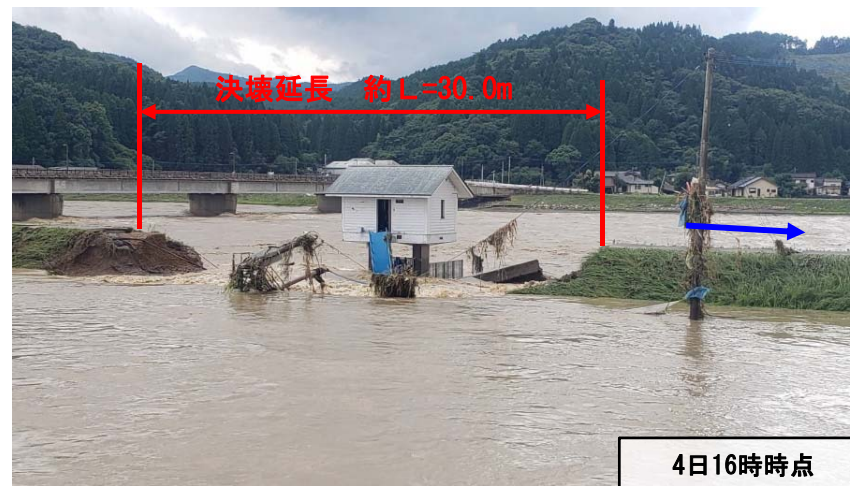
決壊箇所の状況

- 国が管理する球磨川の堤防が1箇所、約30mにわたり決壊。
- 人吉市中神地先において、7月4日23時から24時間体制で対応し、7月6日24時に緊急復旧が完了。
