令和4年度 九州地方ダム等管理フォローアップ委員会

## 大山ダム定期報告書

【概要版】

独立行政法人水資源機構 筑後川局

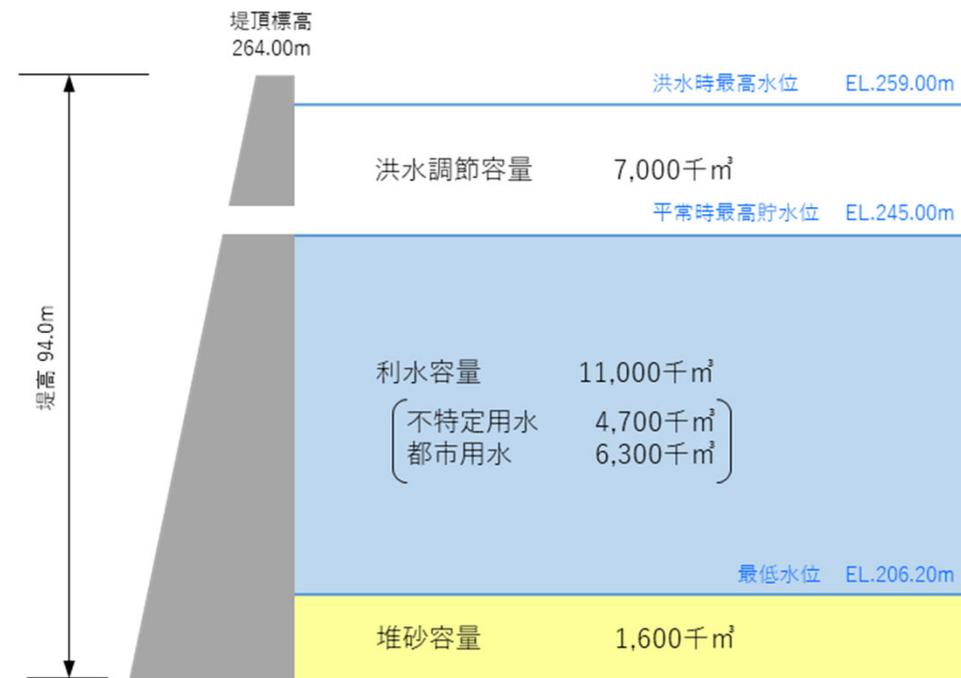
図1-4 容量配分図

- ・ダム高：94.0m
- ・堤頂長：370.0m
- ・流域面積：33.6km<sup>2</sup>
- ・湛水面積：0.6km<sup>2</sup>
- ・総貯水容量：19,600千m<sup>3</sup>
- ・堆砂容量：1,600千m<sup>3</sup>
- ・形式：自然調節（ゲートレス）

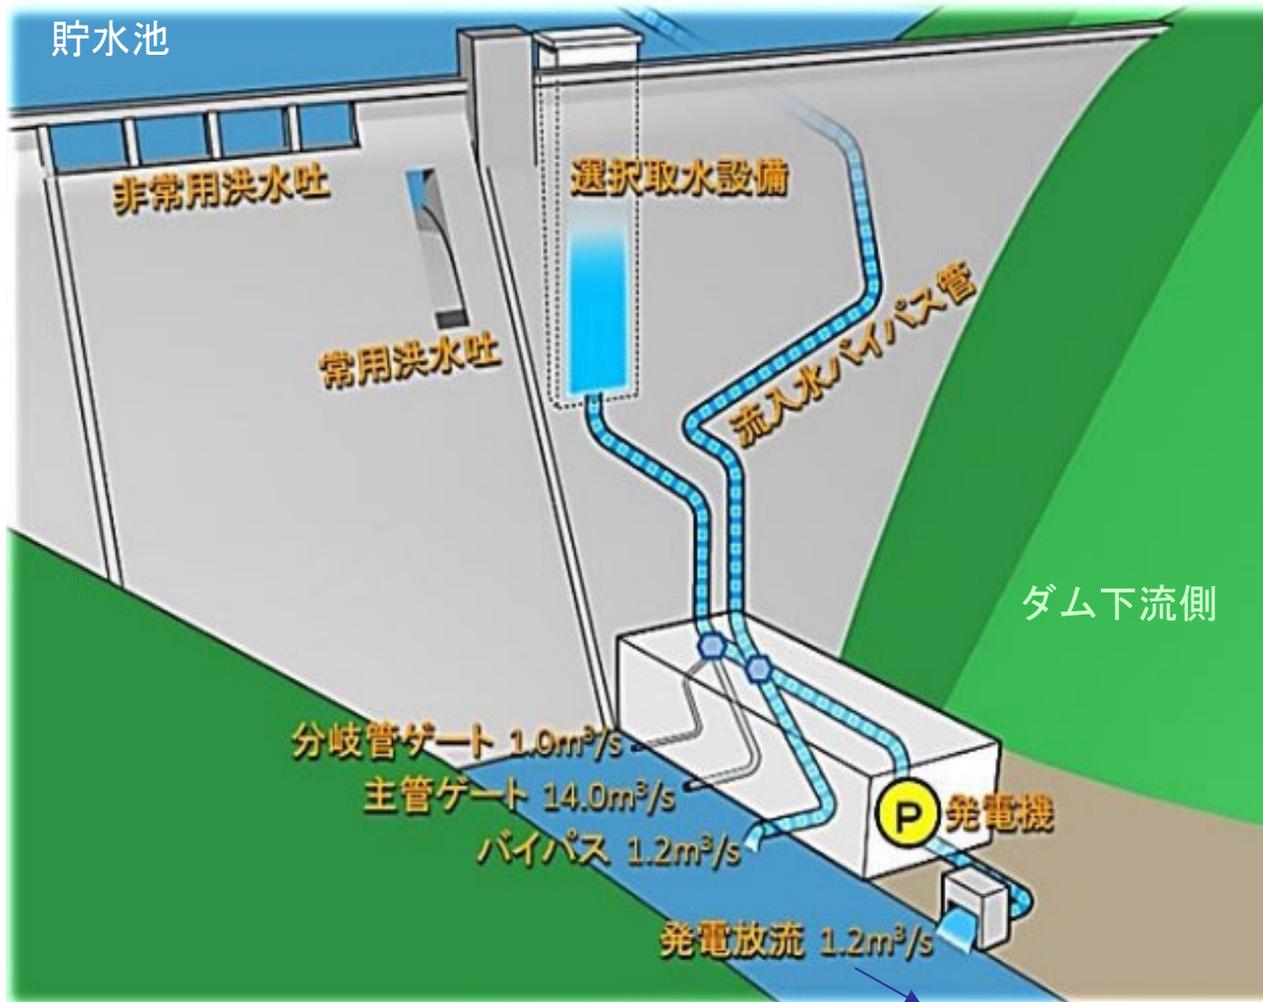
図1-5-1 放流設備概要図

洪水吐きからの越流の他に、利水放流管（主管ゲート及び分岐管ゲート）から最大 $14\text{m}^3/\text{s}$ 、流入水バイパス管から最大 $1.2\text{m}^3/\text{s}$ の放流を行うことができる。また、利水放流管と流入水バイパス管を通じて発電放流を最大 $1.2\text{m}^3/\text{s}$ 行うことが可能である。

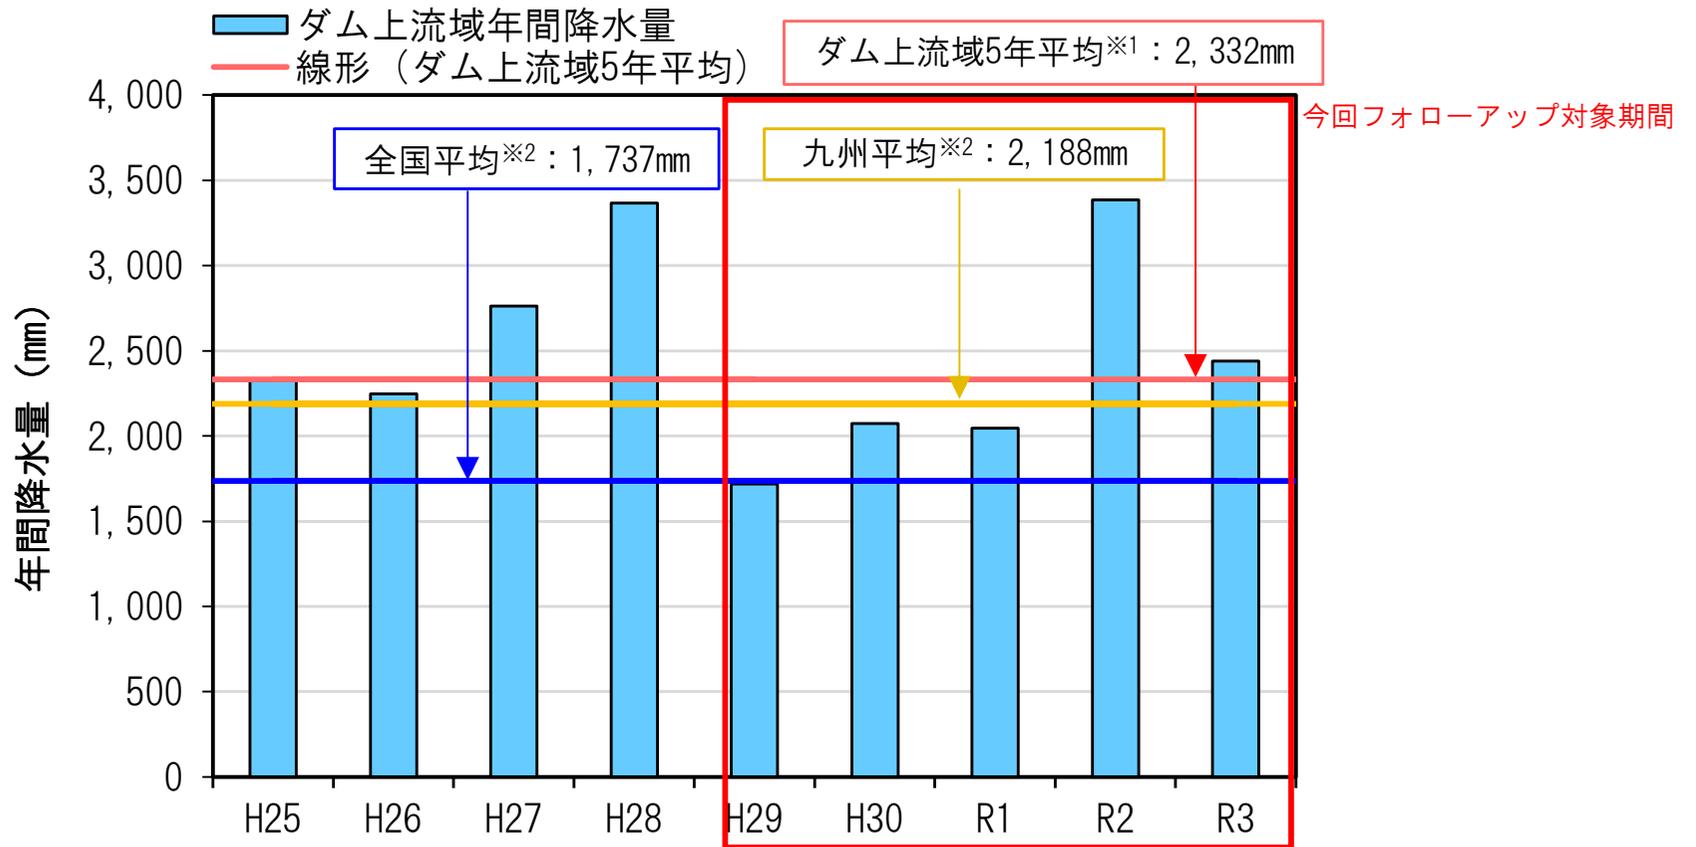
図1-6 大山ダム上流域における年間降水量の推移

- 大山ダム上流域における至近5年間（H29～R3）の年間降水量の平均値は2,332mmであり、九州平均※2より約144mm多い。

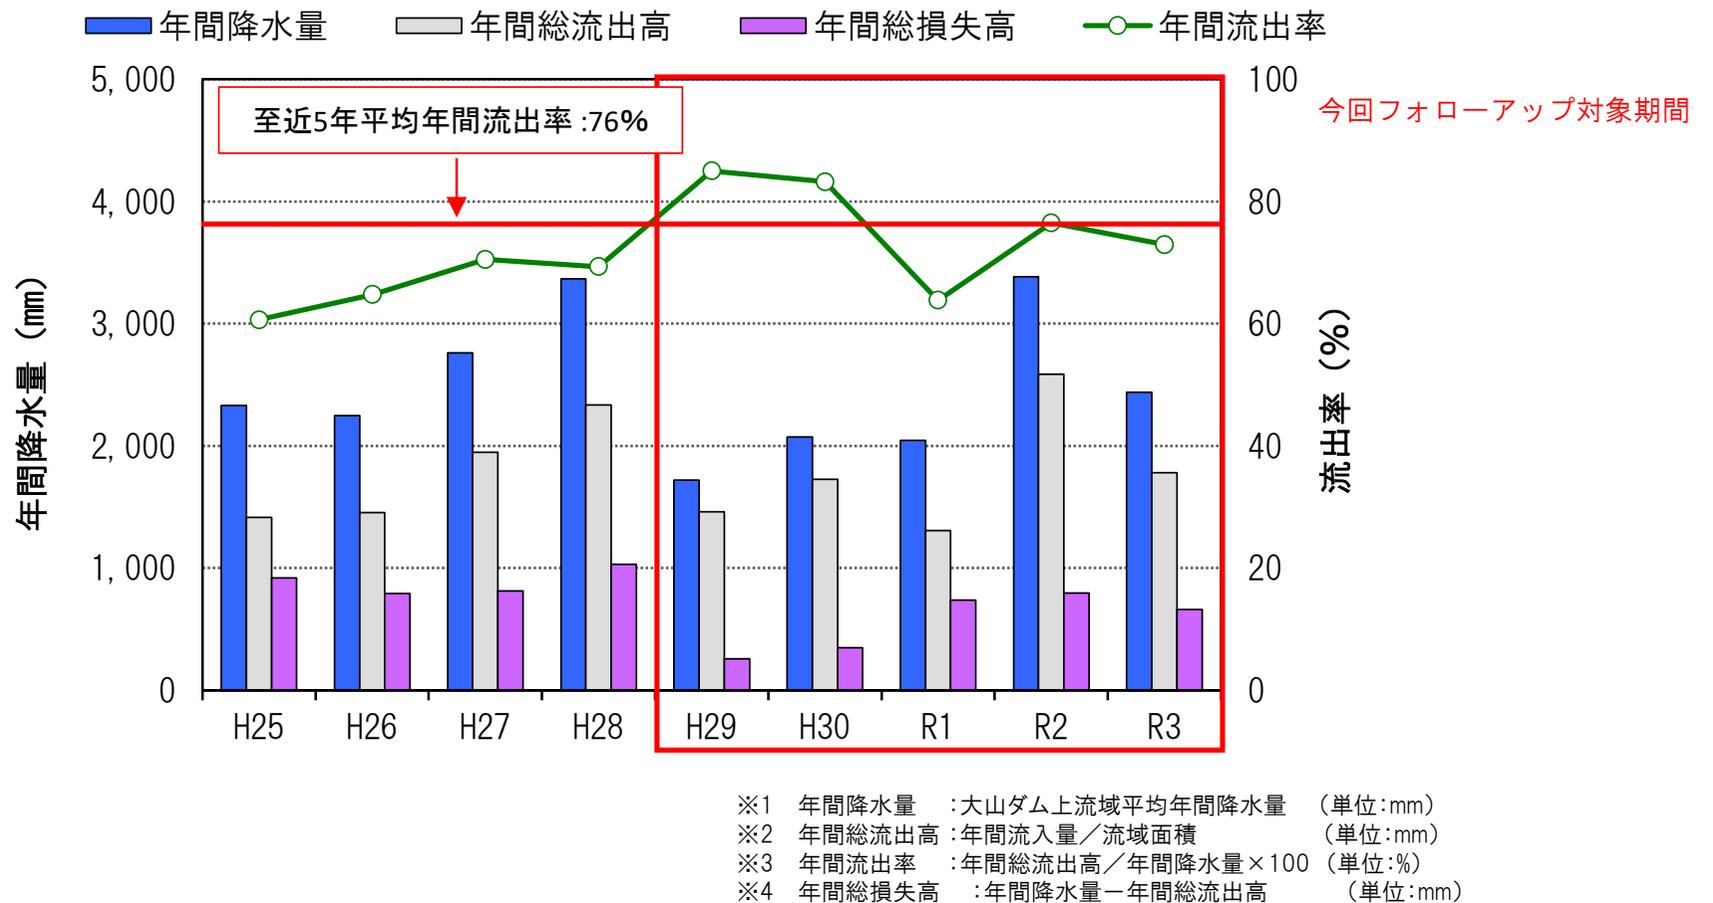
図1-7 大山ダム流域における流出率の推移

- 大山ダム上流域における年間流出率の至近5年間（H29～R3）の平均値は76%とほぼ横ばいで推移している。

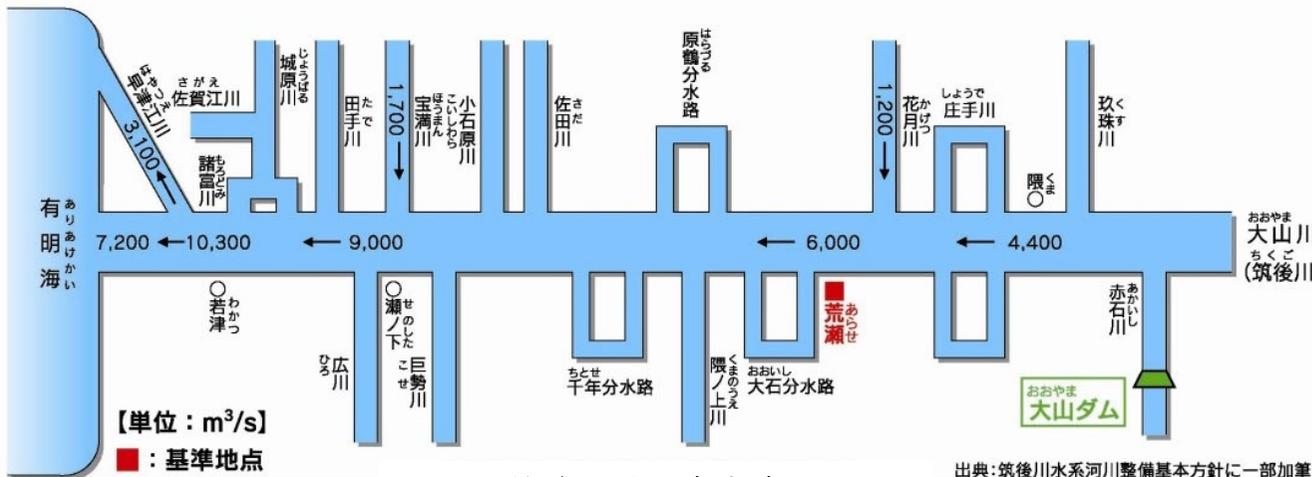
図2-1 筑後川計画高水流量配分図

- 筑後川では、基準地点荒瀬において、基本高水のピーク流量 $10,000\text{m}^3/\text{s}$ のうち、大山ダム等で $4,000\text{m}^3/\text{s}$ を調節し、河道で $6,000\text{m}^3/\text{s}$ を処理する計画となっている。
- 大山ダム地点においては、計画高水流量 $690\text{m}^3/\text{s}$ のうち、 $570\text{m}^3/\text{s}$ を調節する計画である。

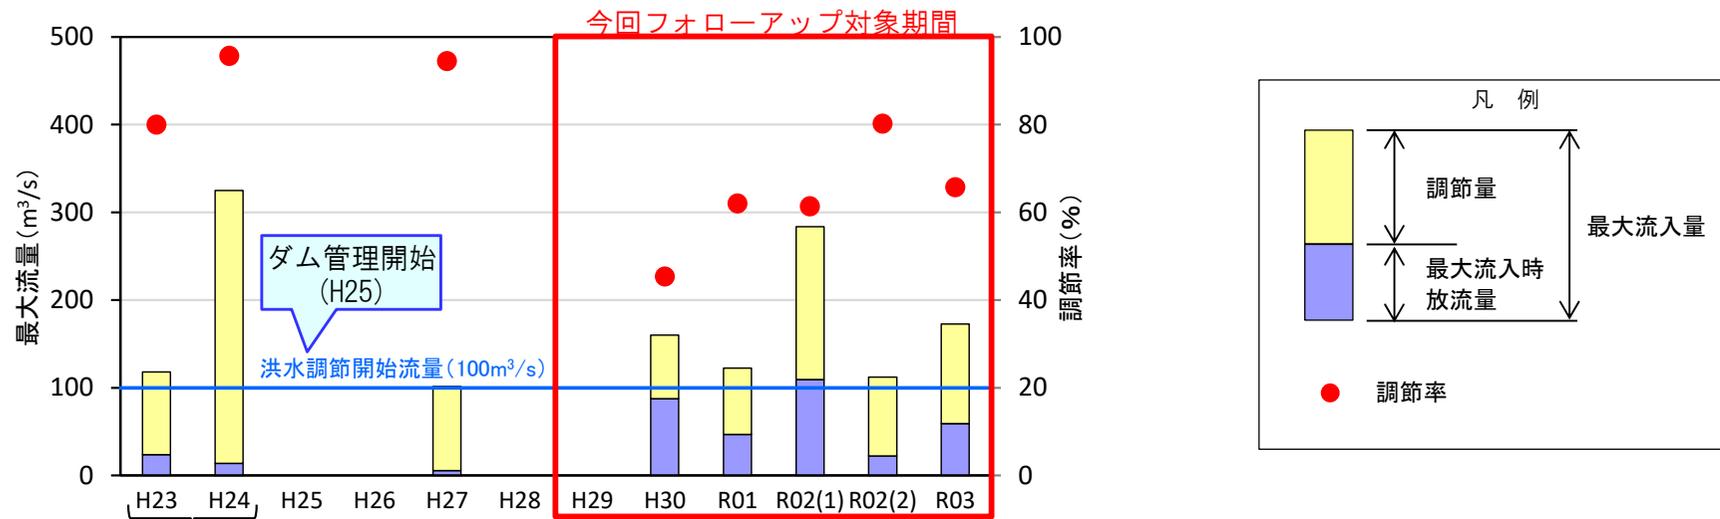
図2-3 平成23年以降の防災操作実施洪水

※上記は、100m<sup>3</sup>/s(洪水調節開始流量)を超えた流量のみ表示

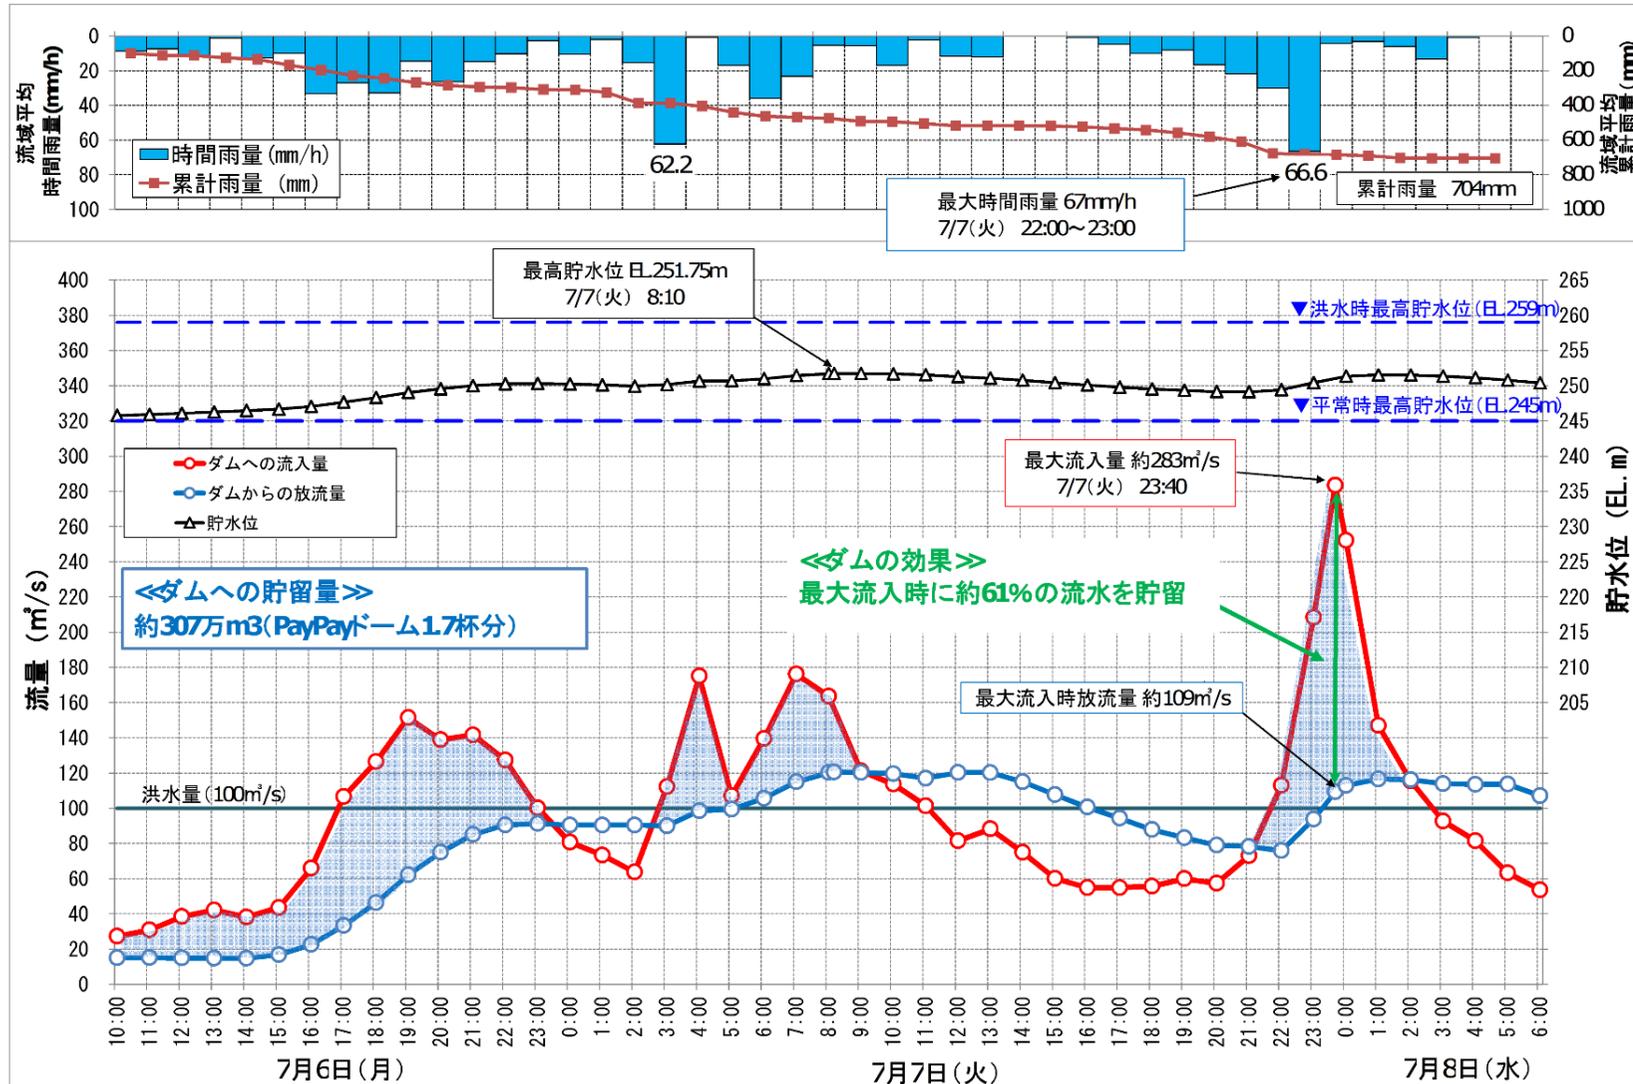
図2-4 大山ダム操作図(令和2年7月5~8日洪水)

- 令和2年7月5~8日の大雨により、流入量が洪水調節開始流量（ $100\text{m}^3/\text{s}$ ）に達したことから、防災操作を実施した。（既往最大流入量 $283\text{m}^3/\text{s}$ ）

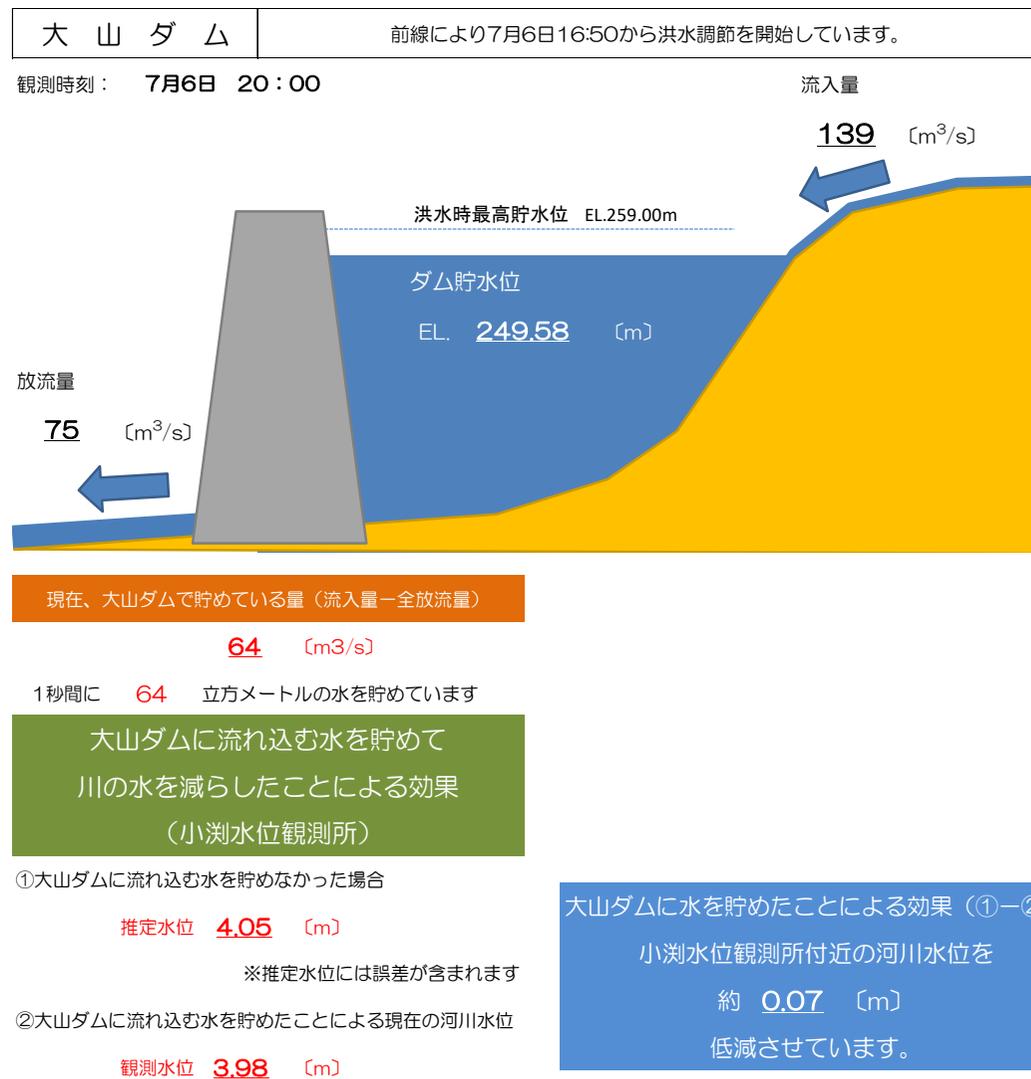
図2-6 小淵水位観測所における大山ダムによる河川水位低減効果

- 令和2年7月5~8日洪水では、ダム下流の小淵水位観測所において、河川水位を最大約0.07m低下させたと推定される。

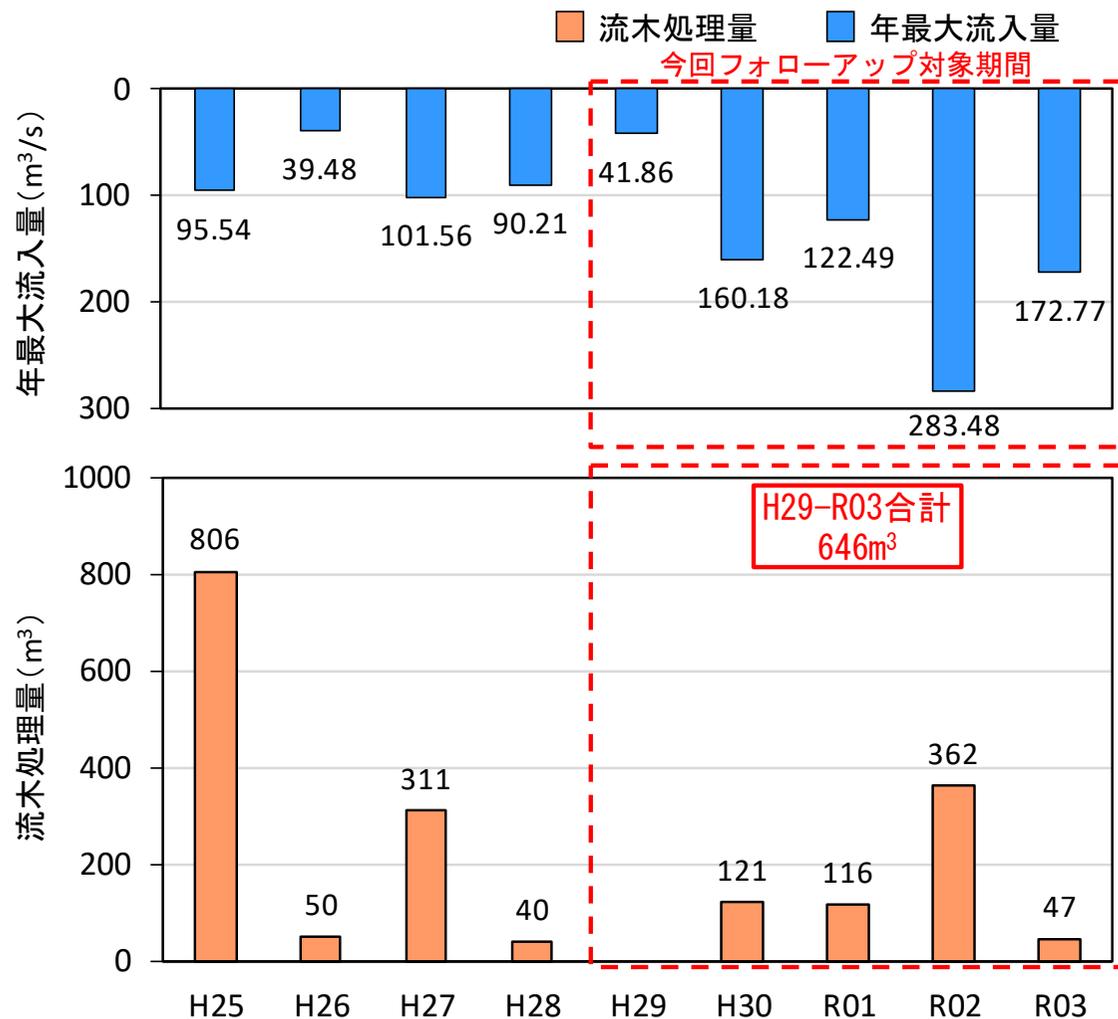
図2-7 年最大流入量と流木処理量

- ダム上流域では、台風・豪雨時に多量の流木や塵芥が流出する。流木や塵芥は貯水池に設置された網場で捕捉されるため、ダム下流域での災害防止に貢献している。

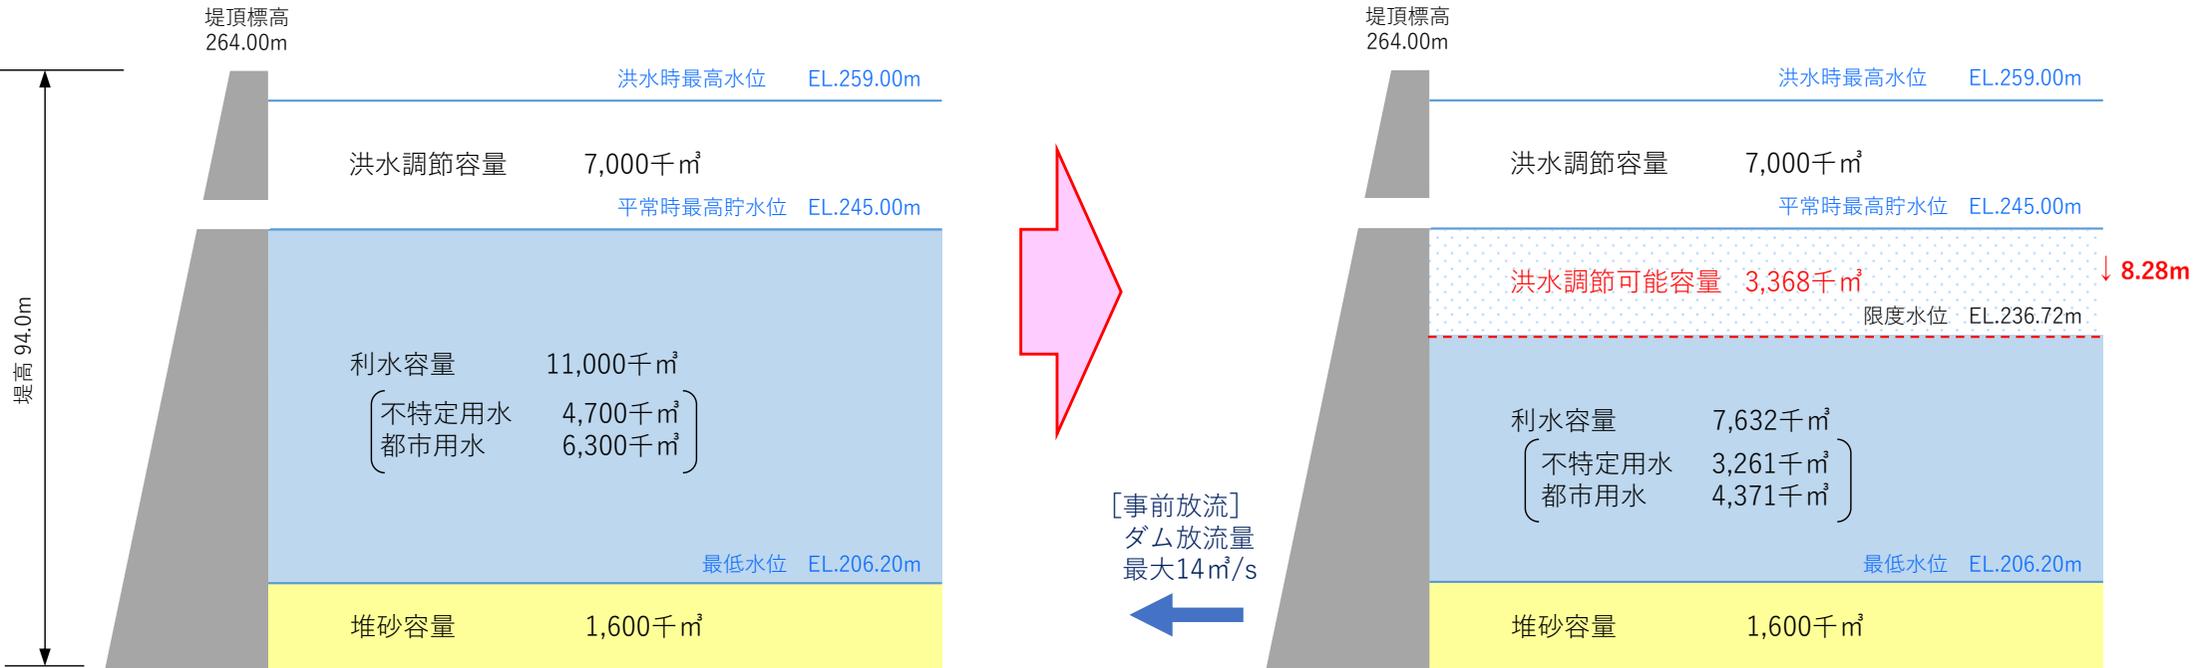
図2-11 大山ダムにおける事前放流実施時の洪水調節可能容量及び限度水位の設定

◆ 降雨予測が基準降雨量（155mm/6hr）を超えた場合、流入量の総量が洪水調節容量＋利水空き容量＋放流量の総量よりも多い場合、確保できる容量に対応した目標水位まで、事前放流により水位低下を行う。また予測雨量が基準降雨量を下回った場合等は事前放流を中止する場合もある。

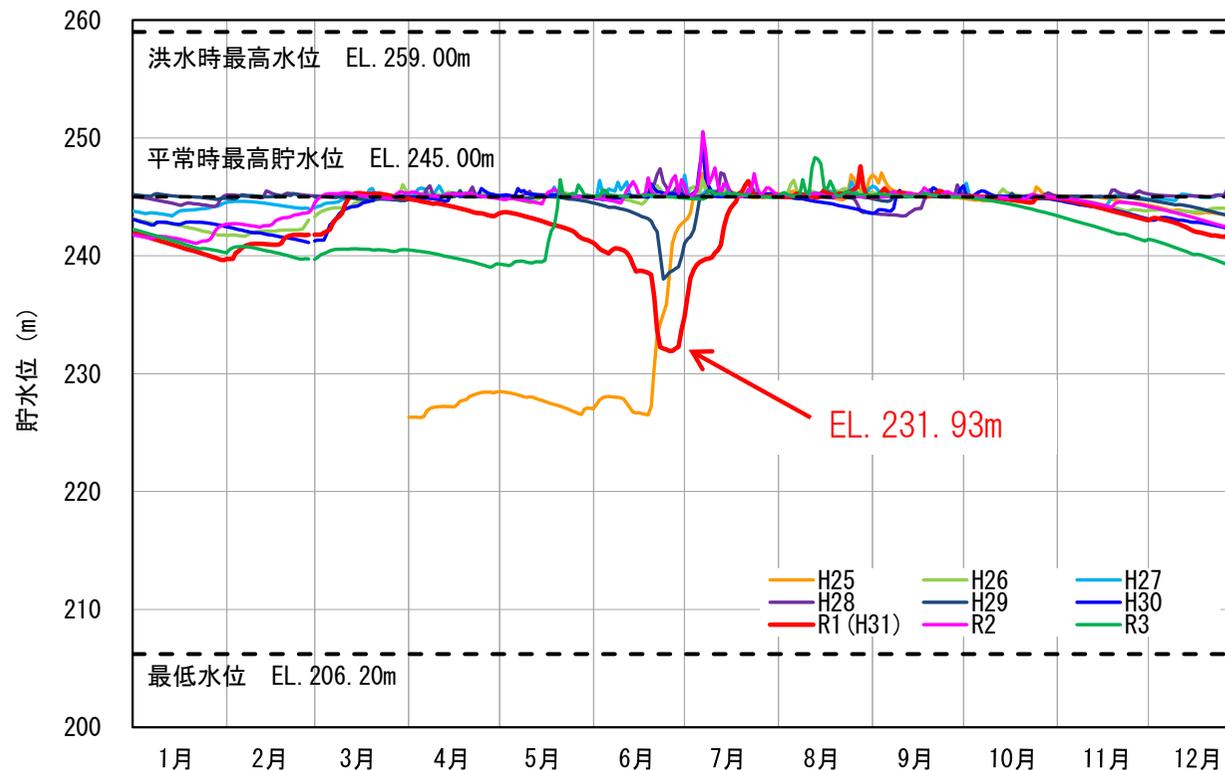
図3-3 貯水池運用実績

- 大山ダムは、貯水位が平常時最高貯水位を超える場合に常用洪水吐きからの自然放流により洪水調節を行い、平常時は利水放流管、流入水バイパス、発電用放流管から放流し、利水補給を行っている。
- 平成31年3月中旬から令和元年6月中旬の少雨により、利水補給及び不特定補給を行い貯水位が低下し、平成29年～令和3年の5カ年で最も低い貯水位（EL. 231.93m）となった。

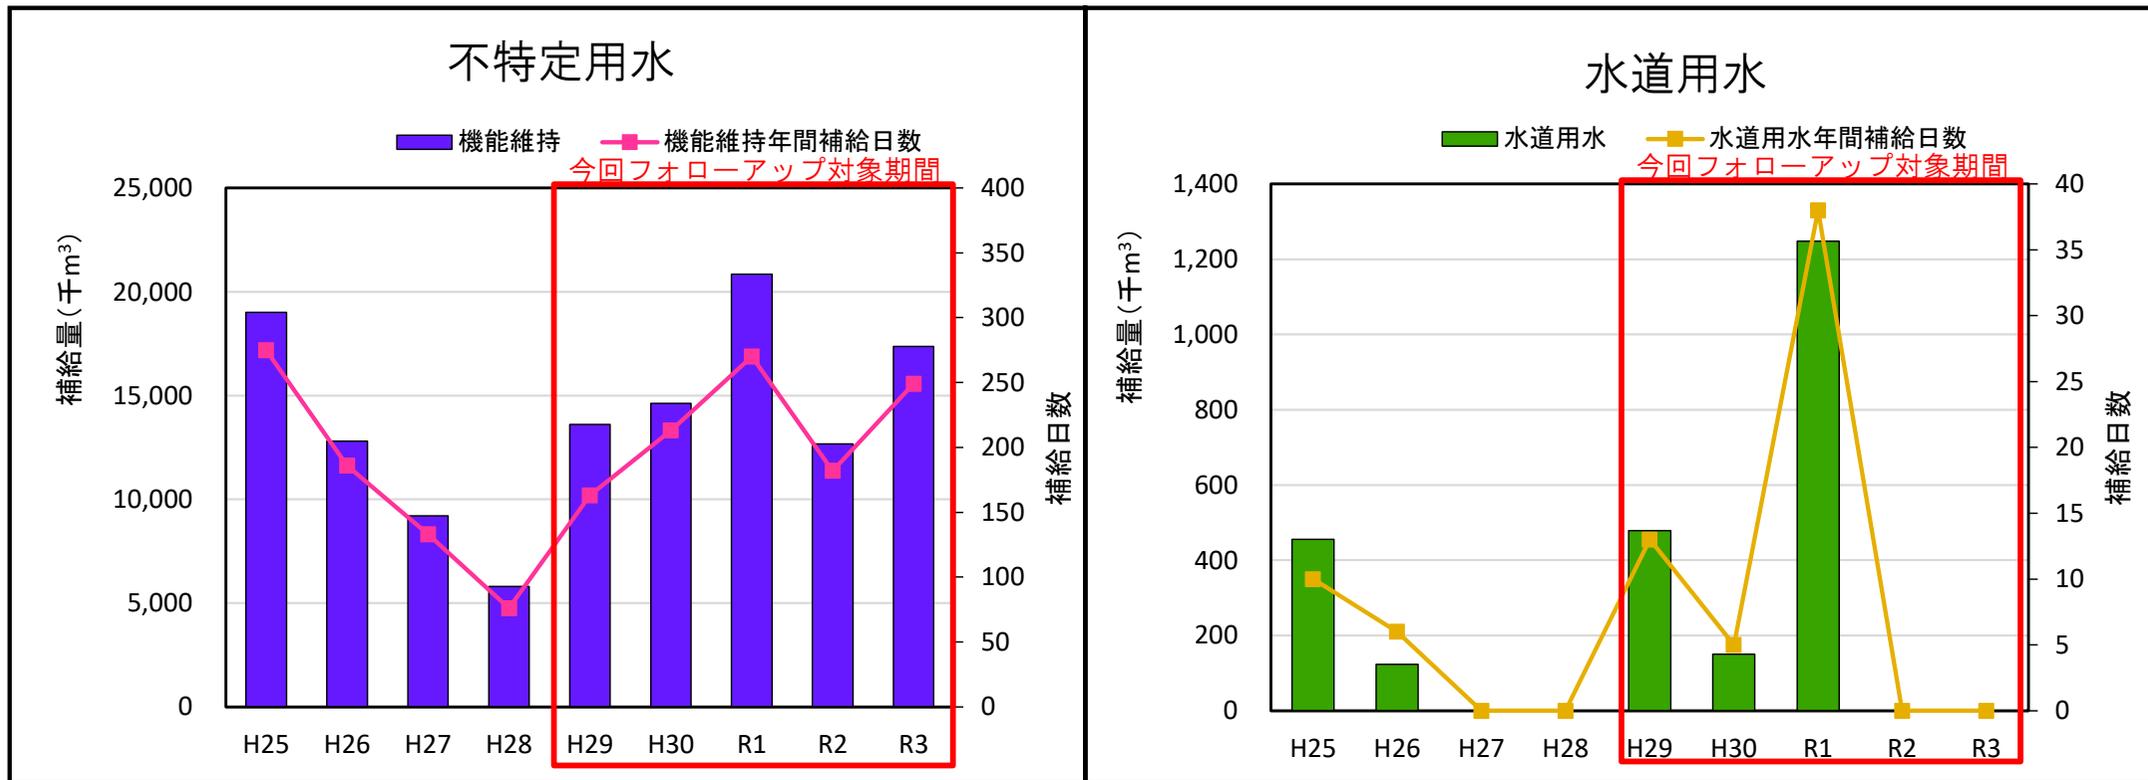
図3-4 利水補給実績

- 大山ダムでは、既得用水の安定化・河川環境の保全（不特定用水）のために必要な流水をダムから放流している。
- 福岡県南広域水道企業団および福岡地区水道企業団に水道用水の補給を行っている。
- 平成29年～令和3年の5ヵ年においては、令和元年5月から利水補給及び6月20日から瀬ノ下地点の流量確保のため不特定用水の補給を行った。

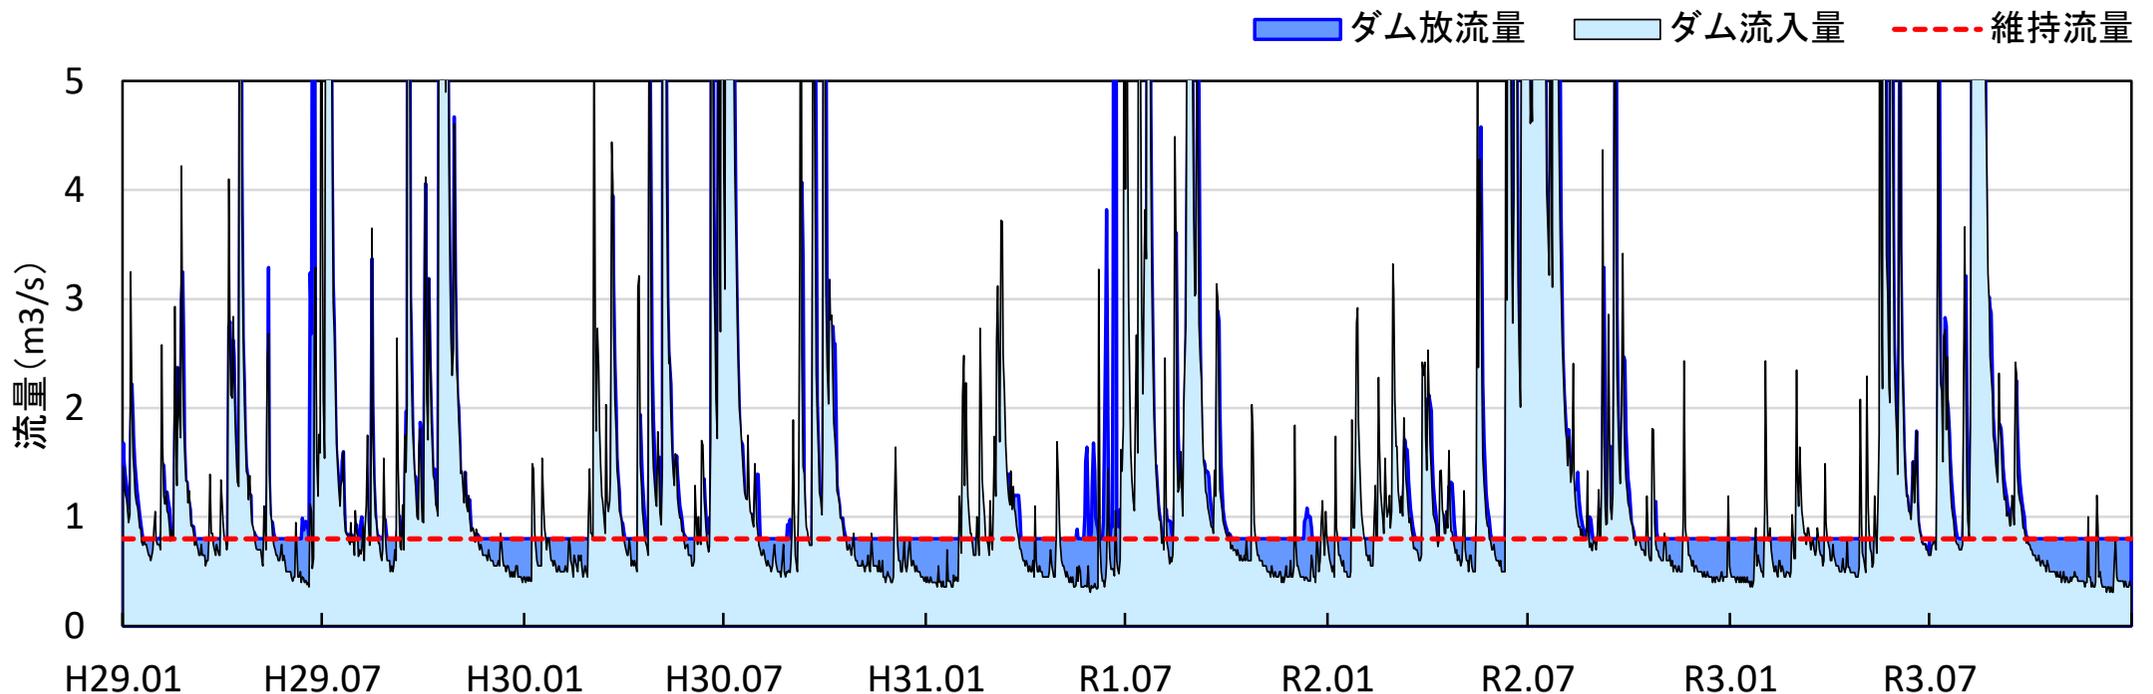
図3-5 不特定用水の補給量

- ダム下流の維持流量 ( $0.8\text{m}^3/\text{s}$ ) を通年確保するため、利水放流管 (主管ゲート及び分岐管ゲート) と流入水バイパス管を活用して、ダムから  $0.8\text{m}^3/\text{s}$  を放流することにより、ダム下流地点における流量の安定化に寄与している。

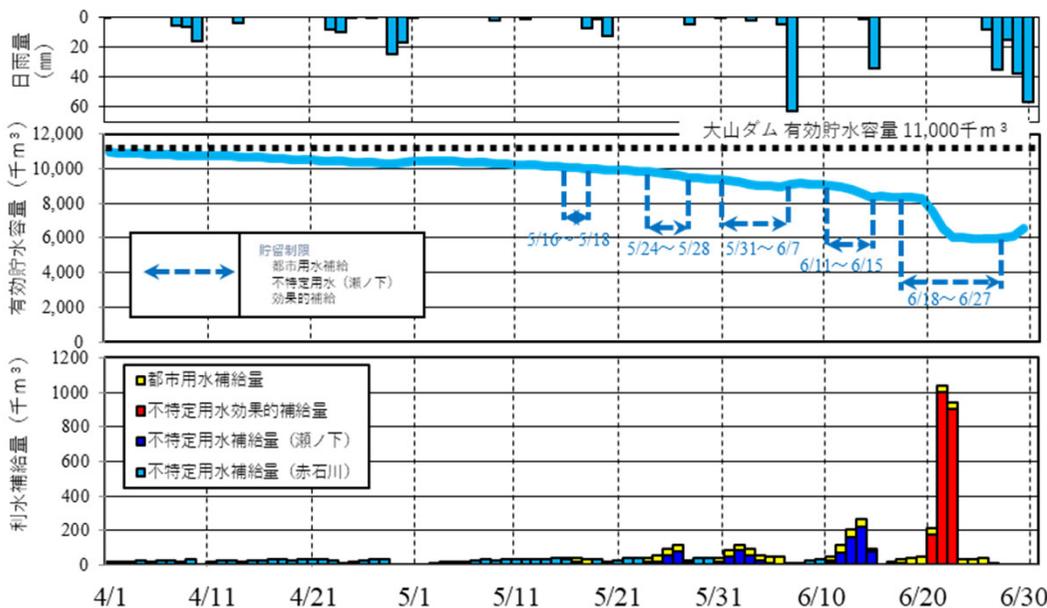
図3-6 不特定用水の補給量(R1.6不特定用水補給)

- 令和元年において、大山ダム地点の不特定用水補給に加え、5月より都市用水及び瀬ノ下地点（筑後川本川）の流量確保のため不特定用水の補給を行った。
- 筑後川中流域で代掻き用水の取水が集中する6月20日～22日の間で約200万 $m^3$ の不特定用水補給を行うなど、筑後川本川へ効果的な補給を行った。

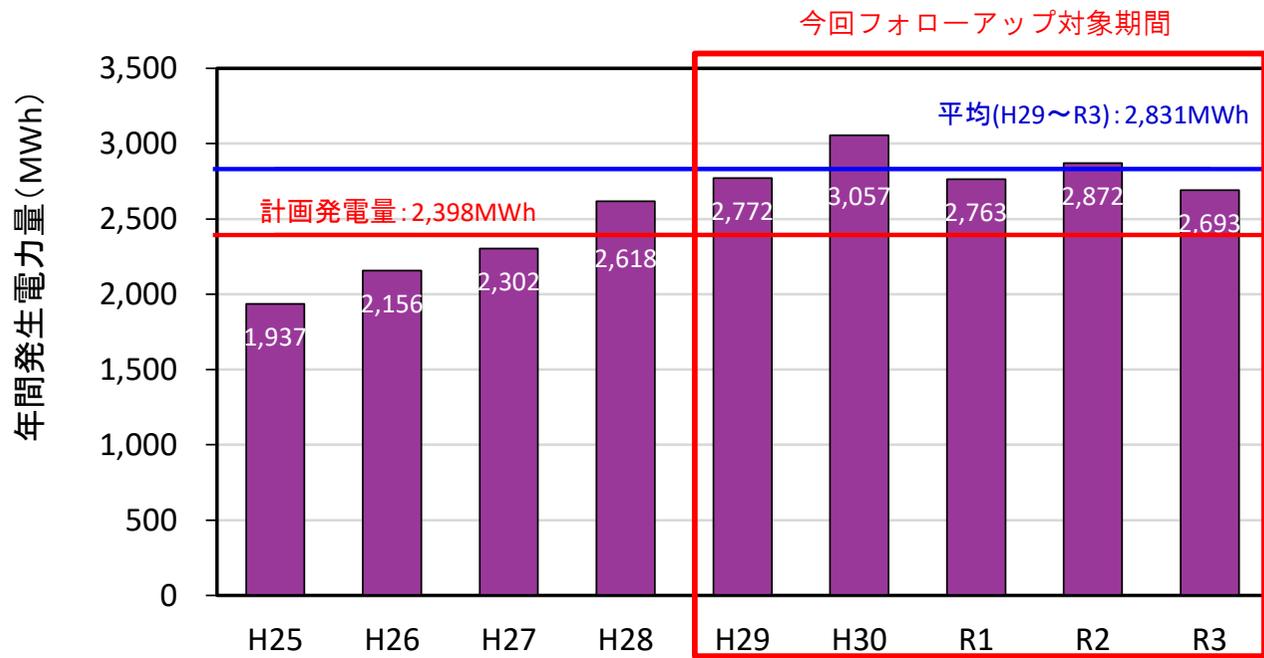
図3-8 年間発生電力量

- 平成29年から令和3年の年間発生電力量は平均2,831MWhであり、計画発生電力量の2,398MWhを約18%上回っている。

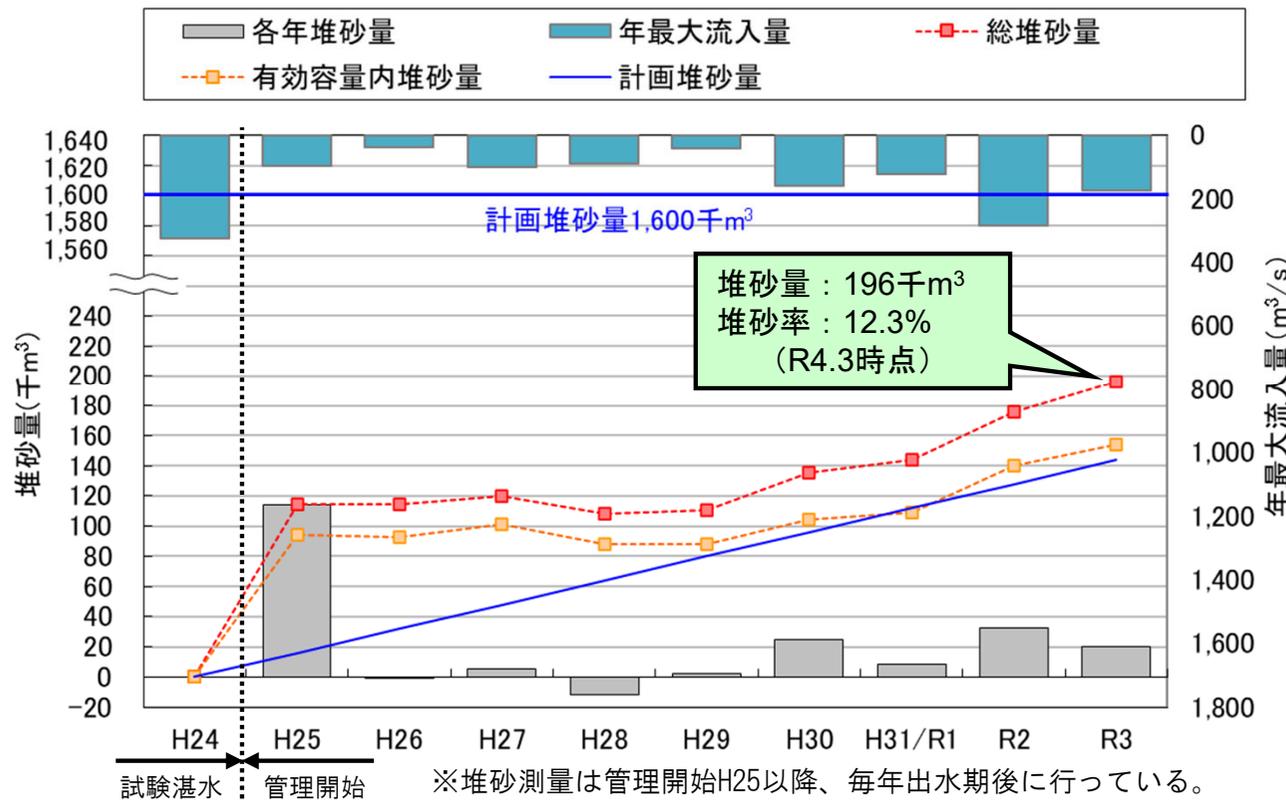
図4-1 大山ダムの堆砂実績

- 令和3年度（湛水開始後10年経過）時点の総堆砂量は196千 $m^3$ であり、計画堆砂量（1,600千 $m^3$ ）の12.3%である。
- 実績比堆砂量は約583 $m^3/km^2/年$ で、計画値476 $m^3/km^2/年$ を上回っている。
- 九州北部豪雨（H24.7）の影響で大幅に堆砂量が増加したが、その後の増加は僅かで、計画堆砂量との差は縮小傾向にある。

- 計画: 1,600千 $m^3$
- 実績: 196千 $m^3$  (令和3年度末)
- 堆砂率: 12.3%
- 有効容量内堆砂量: 154千 $m^3$
- 有効貯水容量内堆砂率: 0.86%

- 計画: 476 $m^3/km^2/年$
- 実績: 583 $m^3/km^2/年$
- (湛水開始の平成23年度から令和3年度まで)

※堆砂量は、平均断面法により算出した結果である。

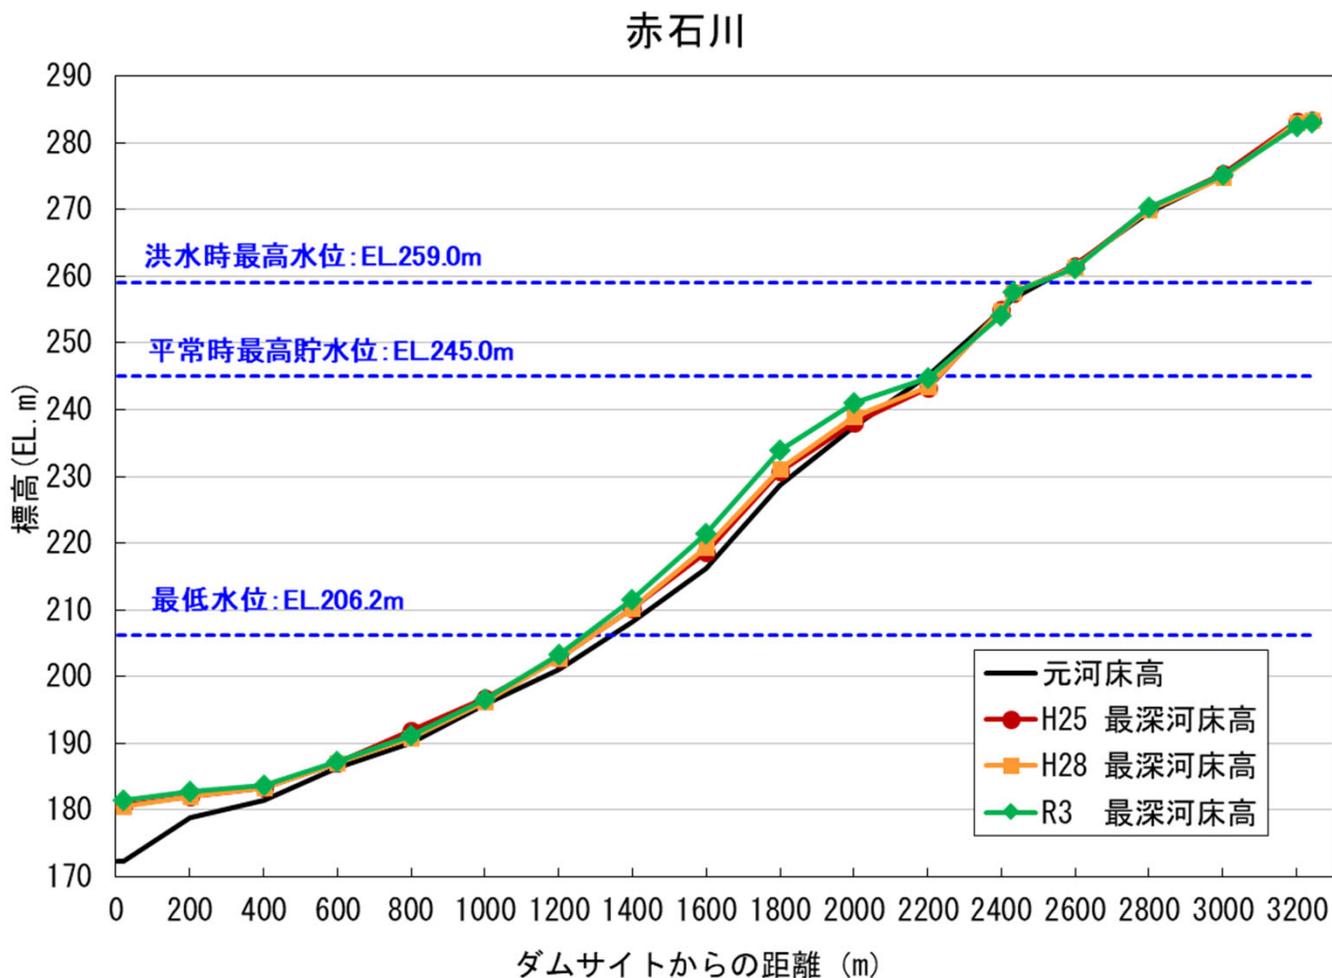
図4-2 最深河床高の経年変化

- ダム貯水池内の堆砂縦断形状（最深河床高）は、当初と比較して変化は小さいが、貯水池末端では堆積傾向にある。

有効貯水容量内堆砂量：約154千m<sup>3</sup>  
有効貯水容量内堆砂量：約0.86%  
洪水調節容量内堆砂量：約39千m<sup>3</sup>  
洪水調節容量内堆砂量：約0.56%  
(湛水開始の平成23年度から  
令和3年度まで)

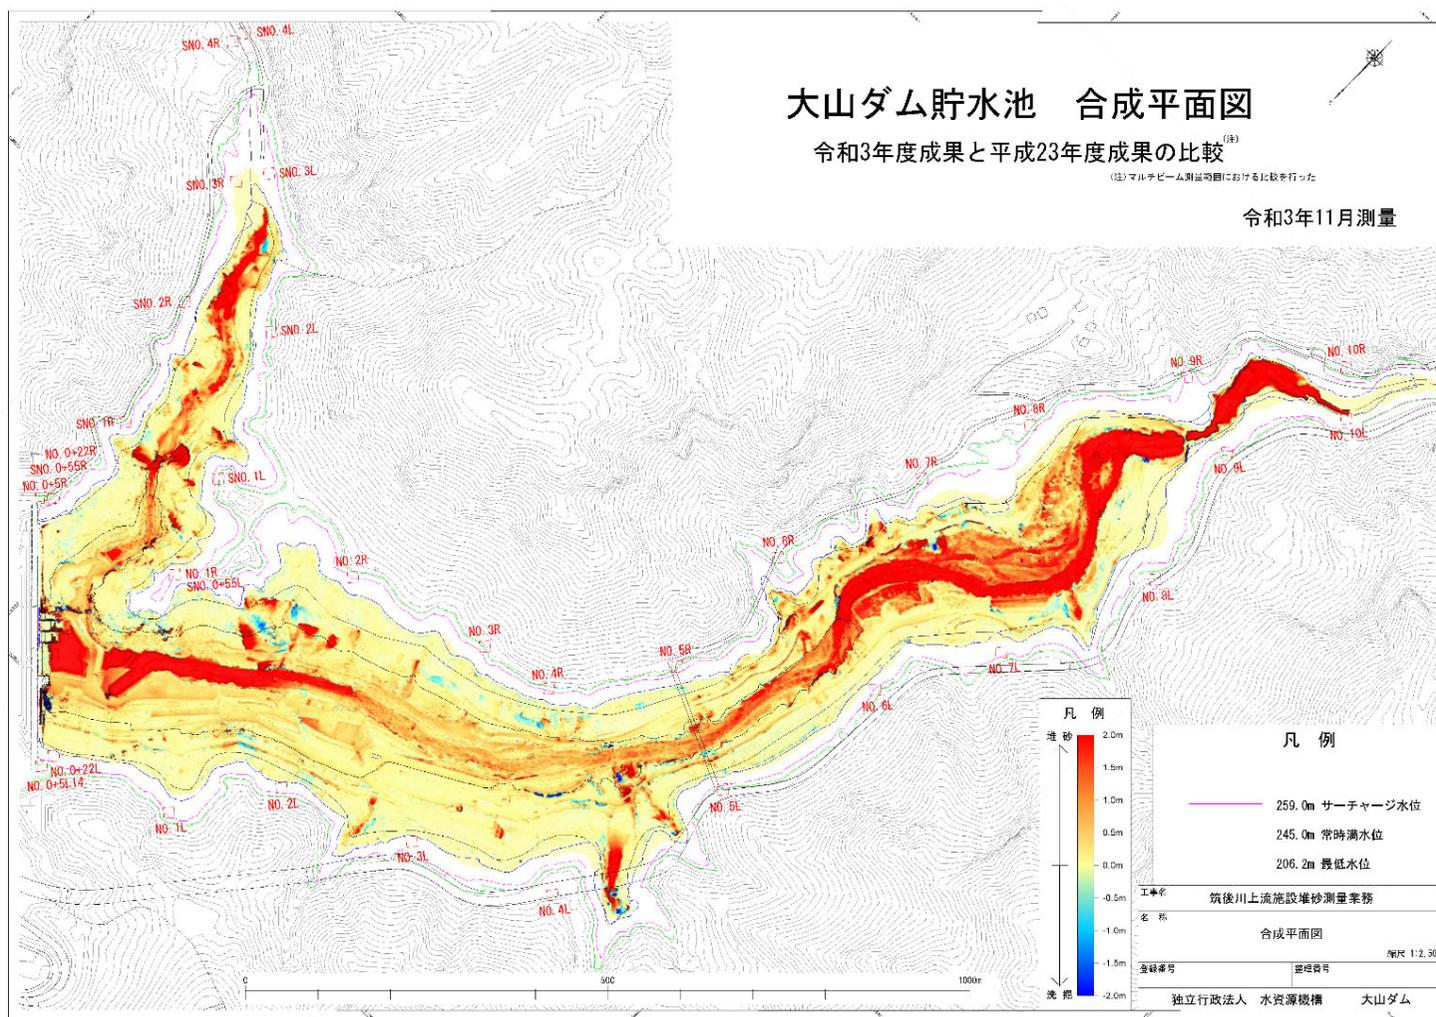
図4-3 堆砂分布図(令和3年度と平成23年度の比較)

- ダムサイトから赤石川方向に200m付近までの区間及び1, 200m付近から上流部において、堆砂が多く確認された。

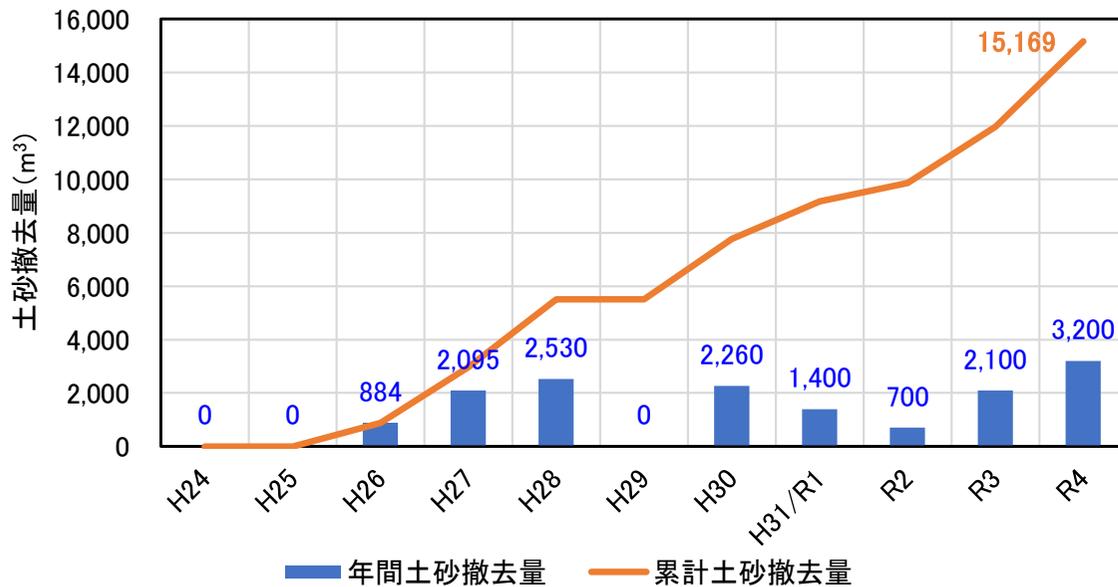
図4-4 土砂撤去量

- 流入水バイパス取水堰上流で、施設の機能維持のため、堆積土砂の撤去を行っている。
