令和4年度 九州地方ダム等管理フォローアップ委員会

## 大山ダム定期報告書

【概要版】

独立行政法人水資源機構 筑後川局

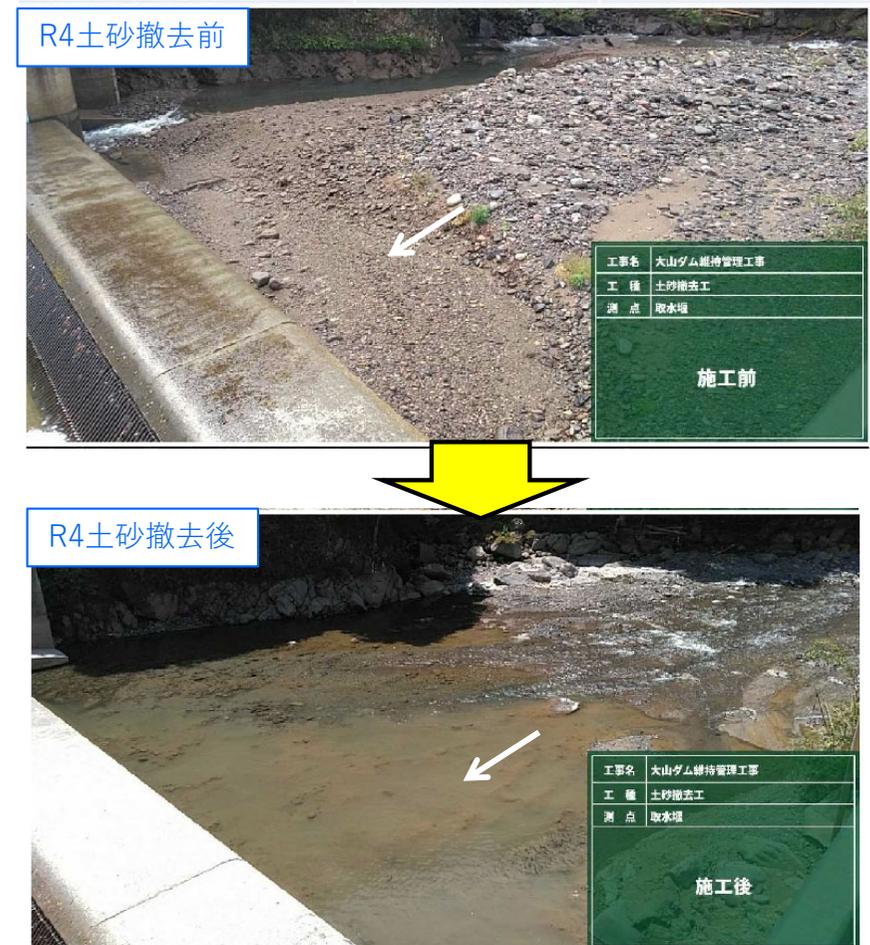
図4-5 土砂撤去前及び撤去後の状況(令和4年)

- 流入水バイパス取水堰上流で、施設の機能維持のため、堆積土砂の撤去を行っている。

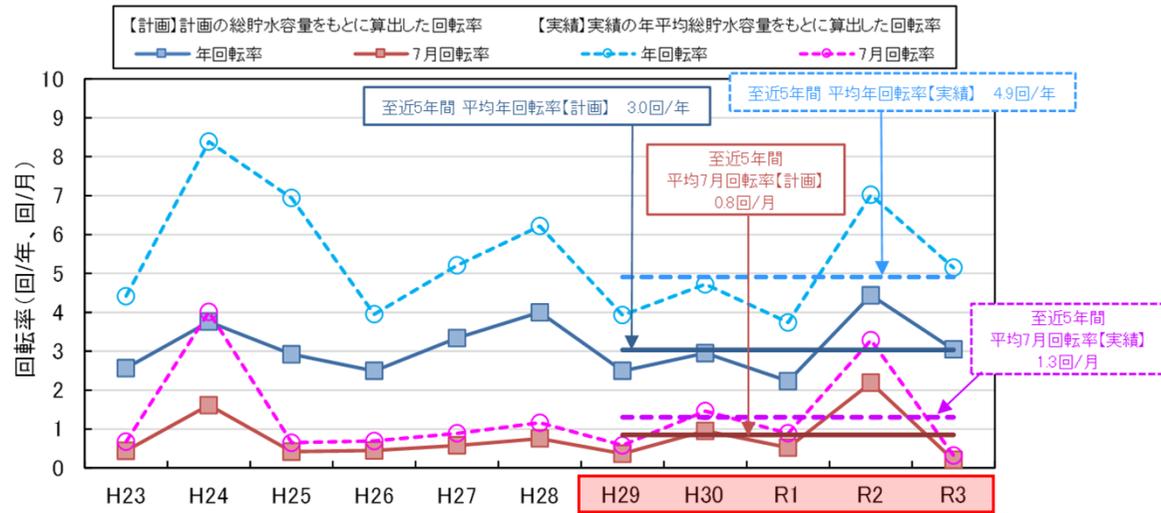
図5-8 大山ダム年回転率および7月回転率

- 実績の年平均貯水量及び7月平均貯水量をもとに算定した至近5年間の回転率は、平均年回転率 $\alpha$ が4.9回/年で「成層が形成される可能性が十分にある」と評価され、平均7月回転率 $\alpha_7$ は1.3回/月で「成層が形成される可能性がある程度ある」と評価される。
- なお、計画総貯水容量をもとに算出した至近5年間（H29～R3）の回転率は、平均年回転率 $\alpha$ が3.0回/年、平均7月回転率 $\alpha_7$ は0.8回/月であり、「成層が形成される可能性が十分にある」と評価される。

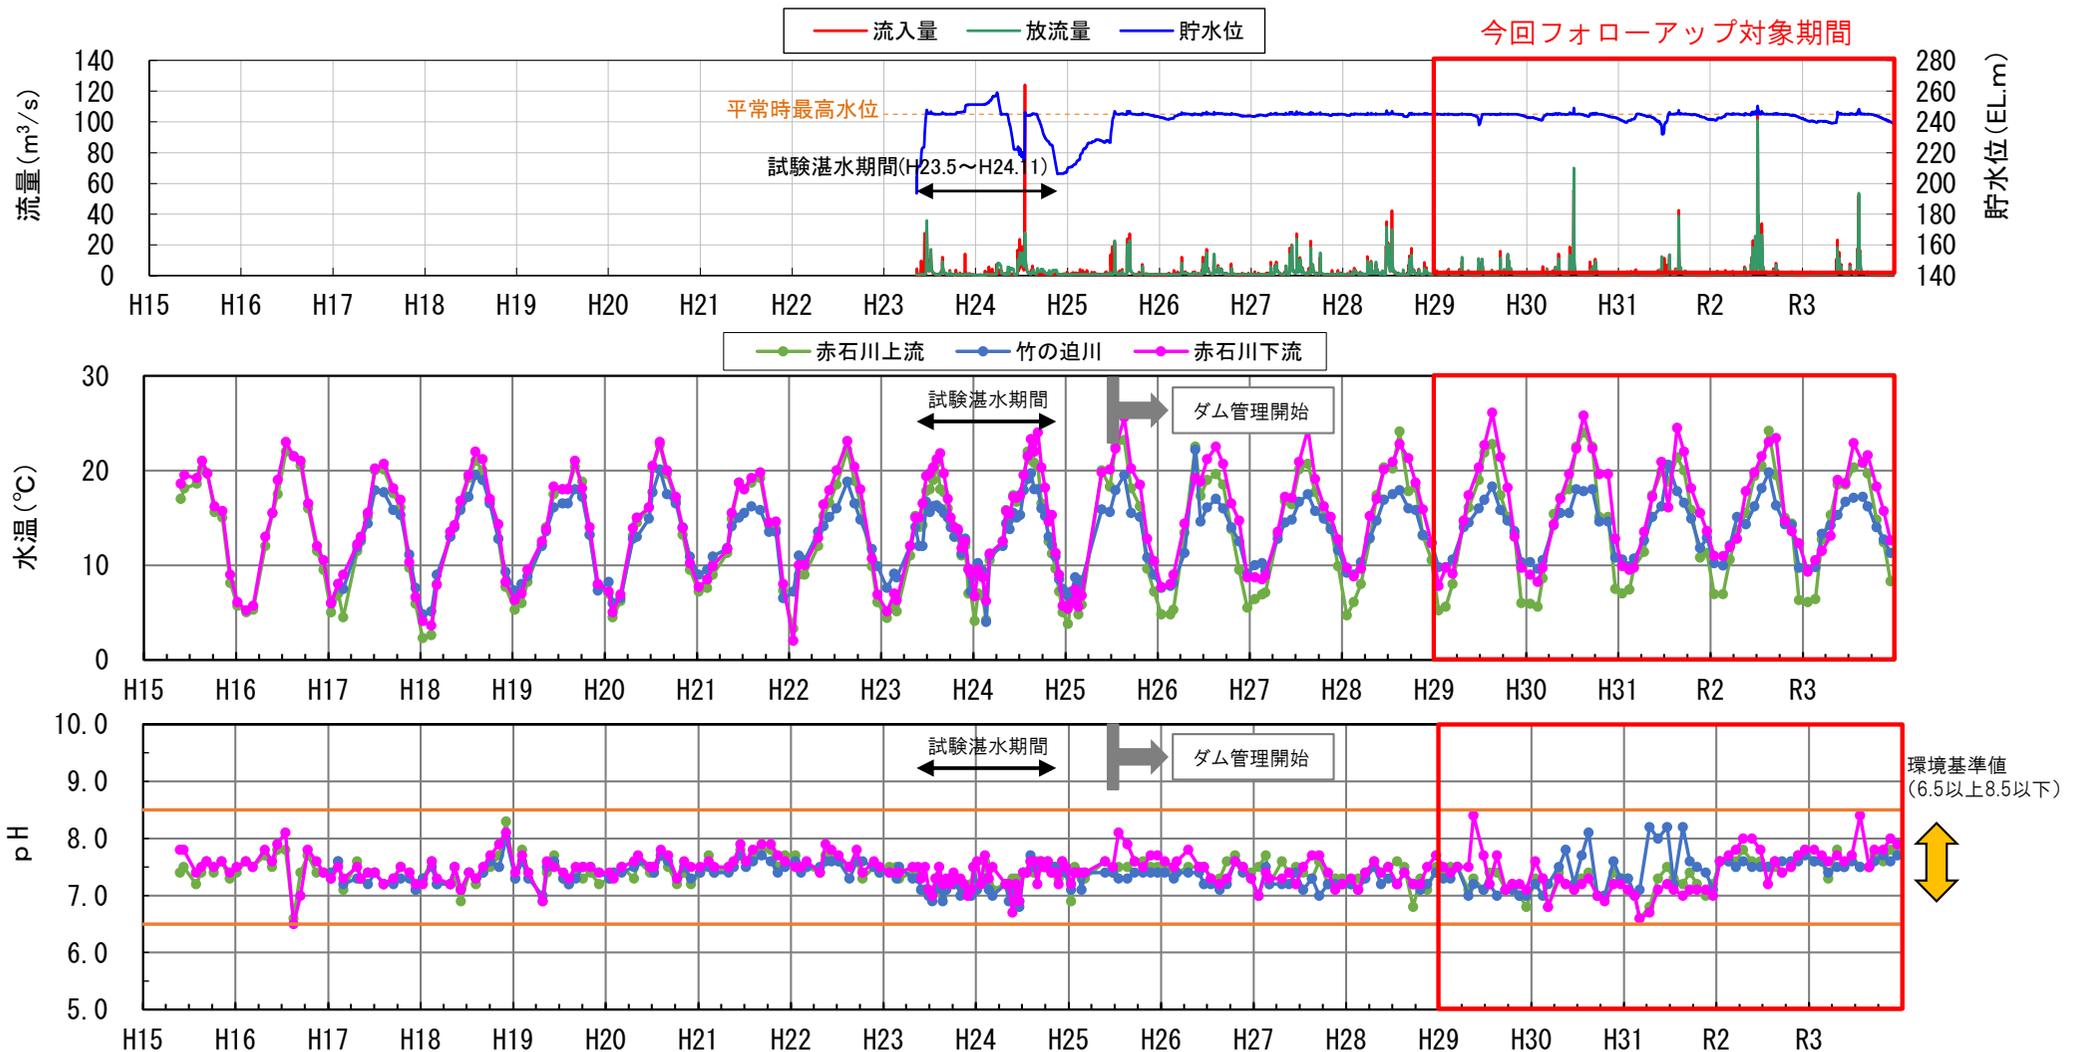
図5-9 流入・放流河川水質状況(水温、pH)

- 水温：流入河川は、平成15年以降、概ね横ばいで推移している。至近5ヶ年（H29～R3）も概ね同様である。下流河川は、試験湛水以降、流入河川より高い値で推移しており、至近5ヶ年も同様である。
- pH：流入・下流河川ともに、平成15年以降、7.5程度で推移している。至近5ヶ年は、環境基準値以内であるが、赤石川下流で平成29年～令和元年が7.0程度と若干低く、3地点で令和2年、3年が7.6～7.8程度と若干高い。

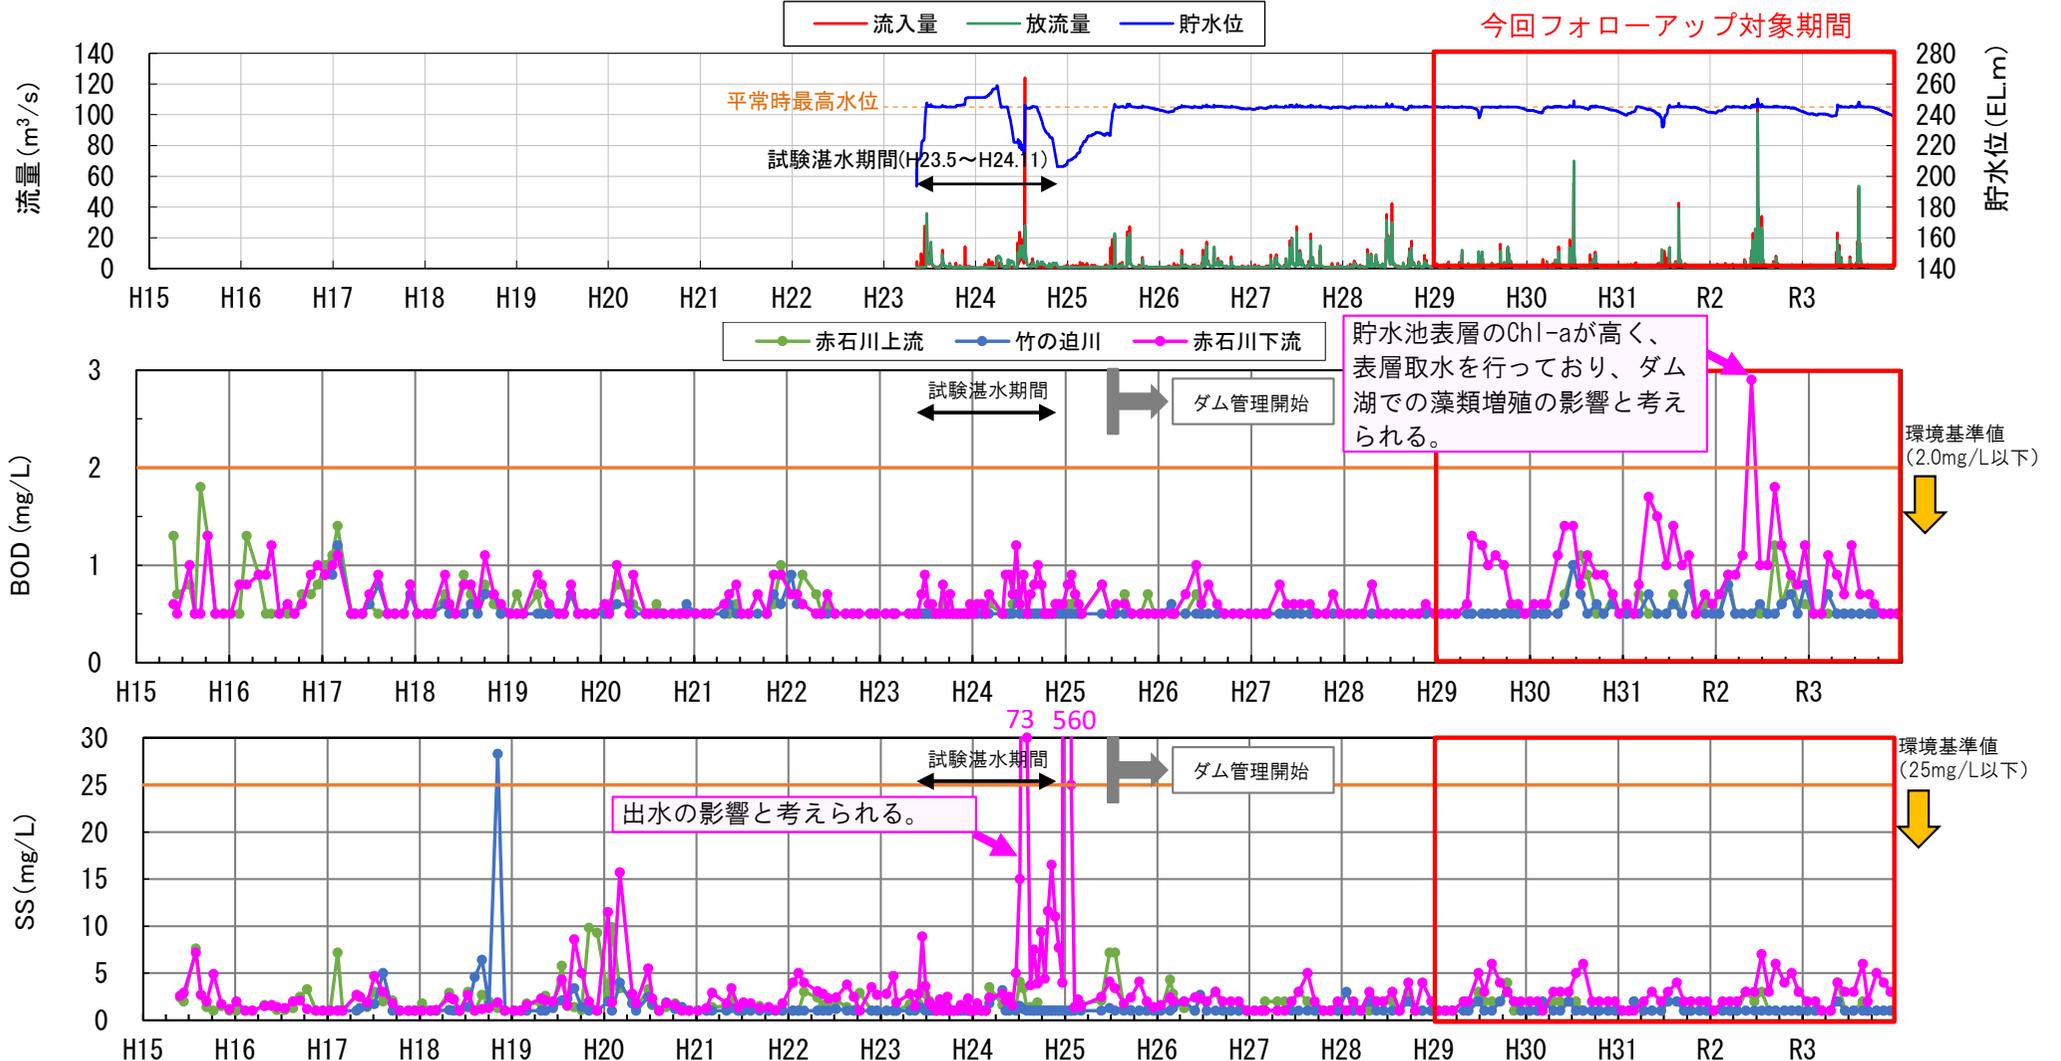
図5-10 流入・放流河川水質状況(BOD75%値、SS)

- BOD：流入・下流河川ともに、平成15年以降、0.5mg/L程度で推移している。至近5ヶ年は、流入河川は概ね同様だが、赤石川下流は若干高い。なお、赤石川下流の令和2年5月以外は環境基準値以下で推移している。
- SS：試験湛水中に赤石川下流で高い値があるが、平成15年以降、流入・下流河川ともに5mg/L程度以下で推移している。至近5ヶ年も概ね同様であり、環境基準値以下で推移している。

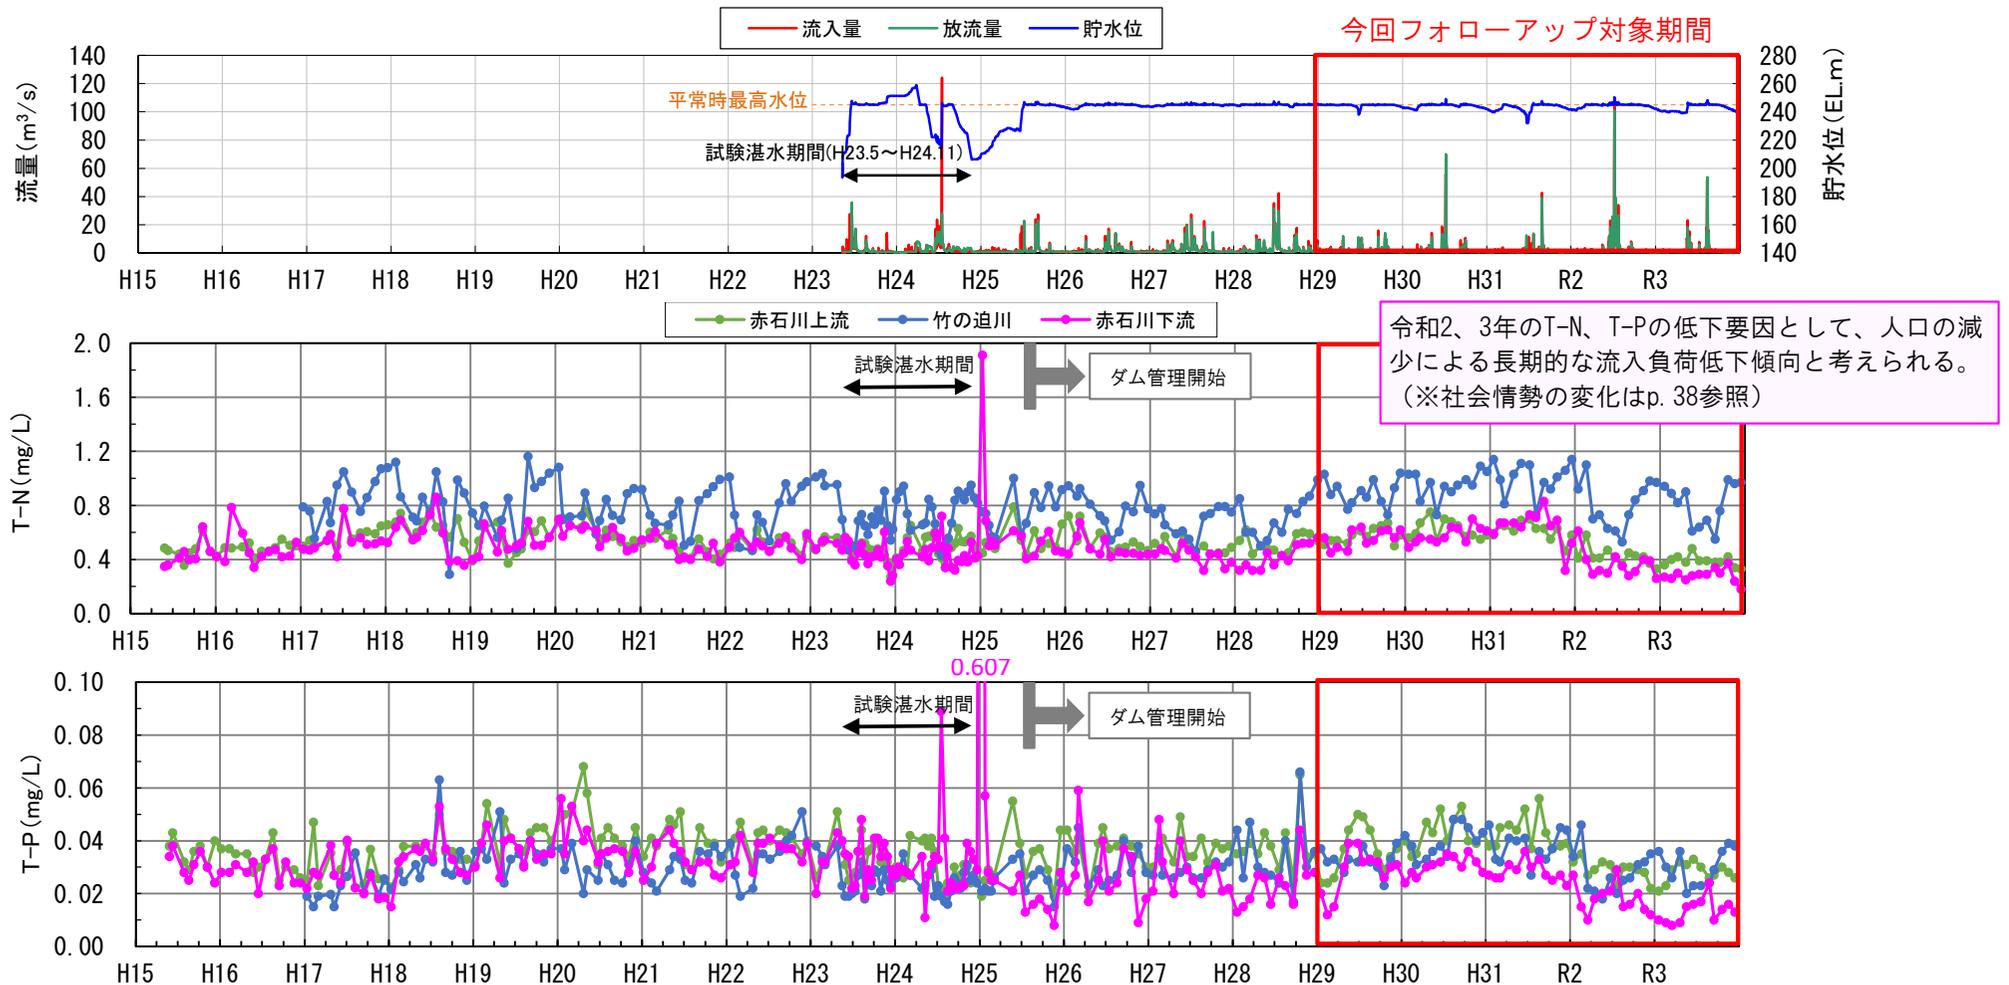
図5-11 流入・放流河川水質状況(T-N、T-P)

- T-N：平成15年以降、赤石川上下流は0.5mg/L程度、竹の迫川は0.6~1.0mg/L程度で推移している。至近5ヶ年は、流入・下流河川ともに平成29年~令和元年が若干高く、令和2年、3年が低い。
- T-P：流入河川は、平成15年以降、0.03~0.04mg/L程度で推移している。至近5ヶ年は、平成29年~令和元年が若干高く、令和2年、3年が低い。下流河川は、ダム管理開始以降、流入河川より若干低い値で推移している。至近5ヶ年は、令和2年、3年が低く、0.02mg/L程度以下で推移している。

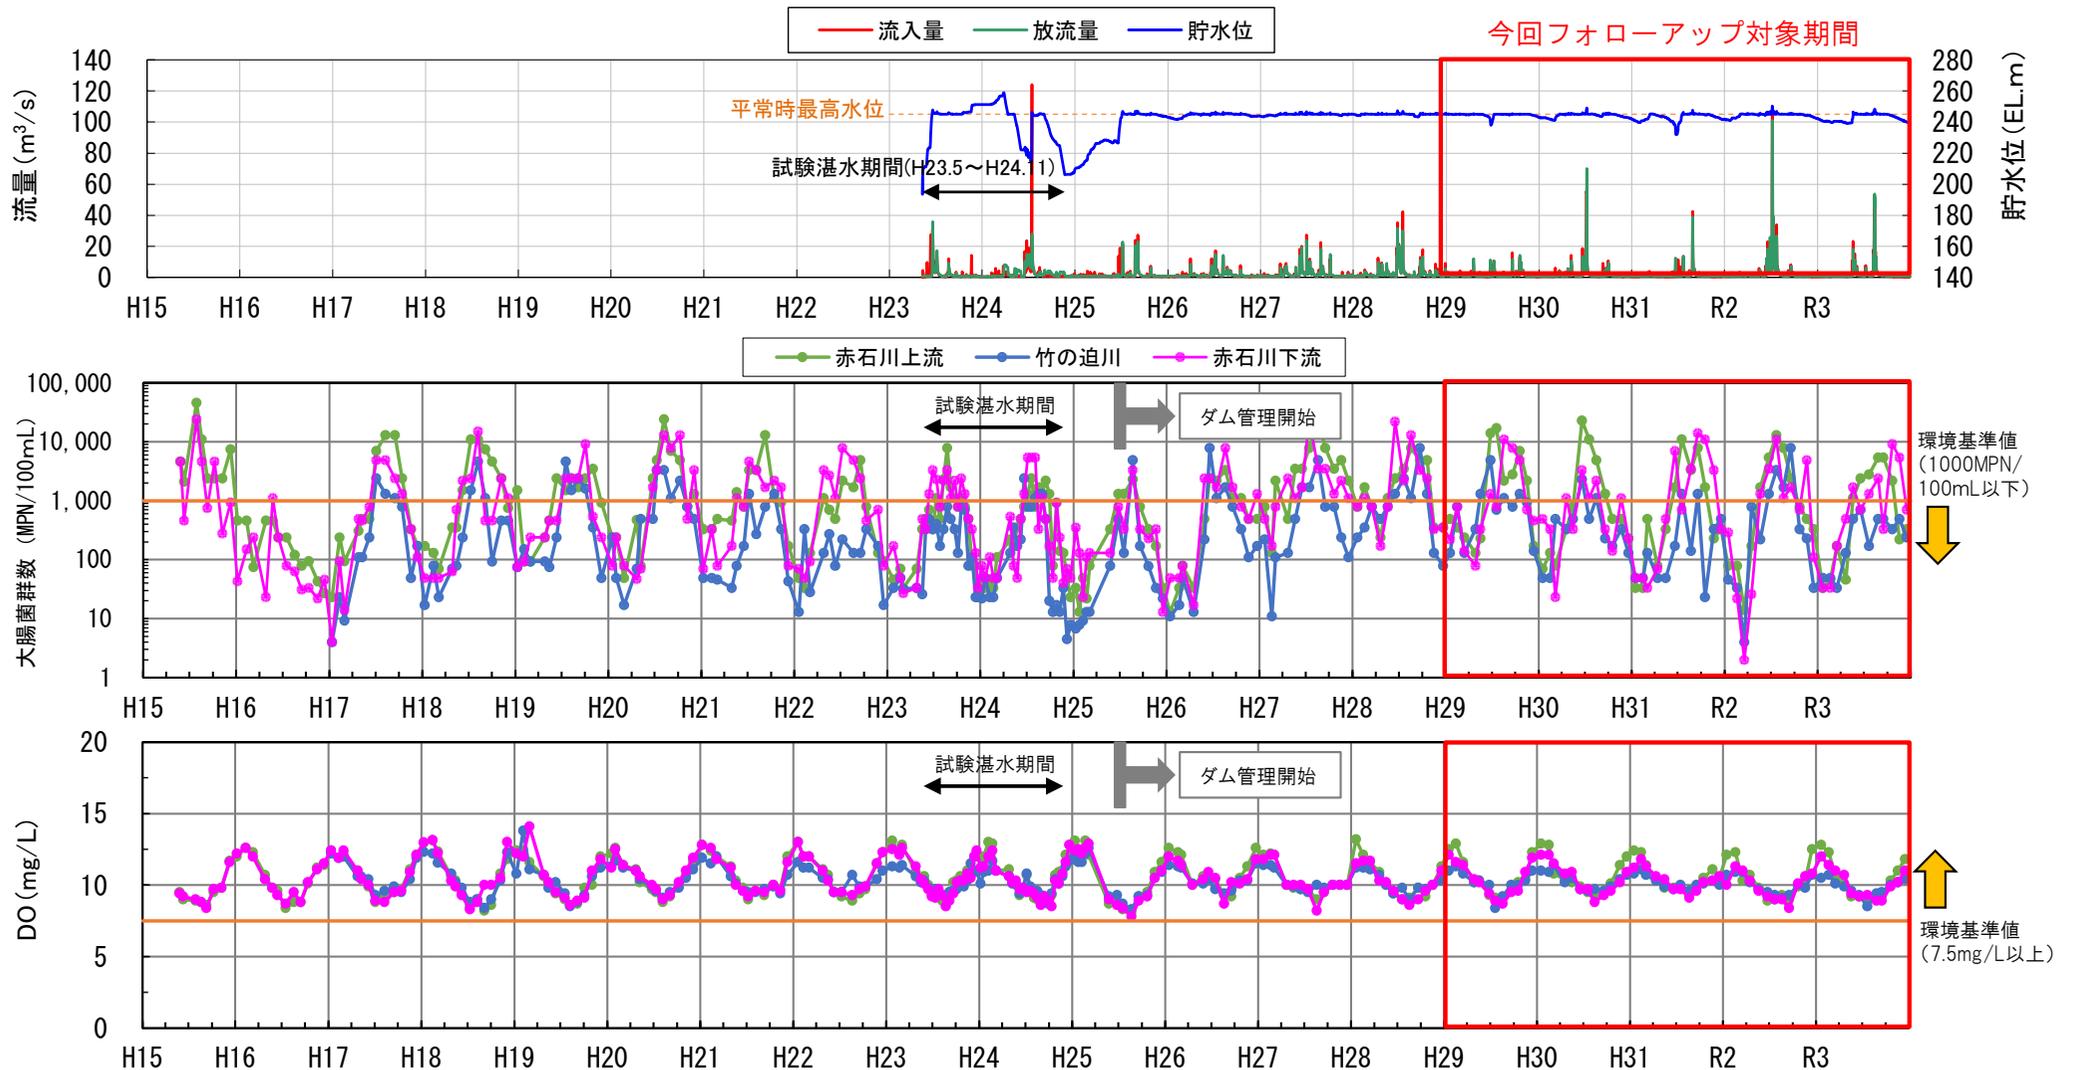
図5-12 流入・放流河川水質状況(大腸菌群数、DO)

- 大腸菌群数：流入河川・下流河川ともに、平成15年以降、概ね横ばいで推移している。至近5ヶ年も同様である。季節変化が明瞭で、夏季に環境基準値を上回る傾向にある。
- DO：流入河川・下流河川ともに、平成15年以降、概ね横ばいで推移しており、至近5ヶ年も同様であり、環境基準を達成している。

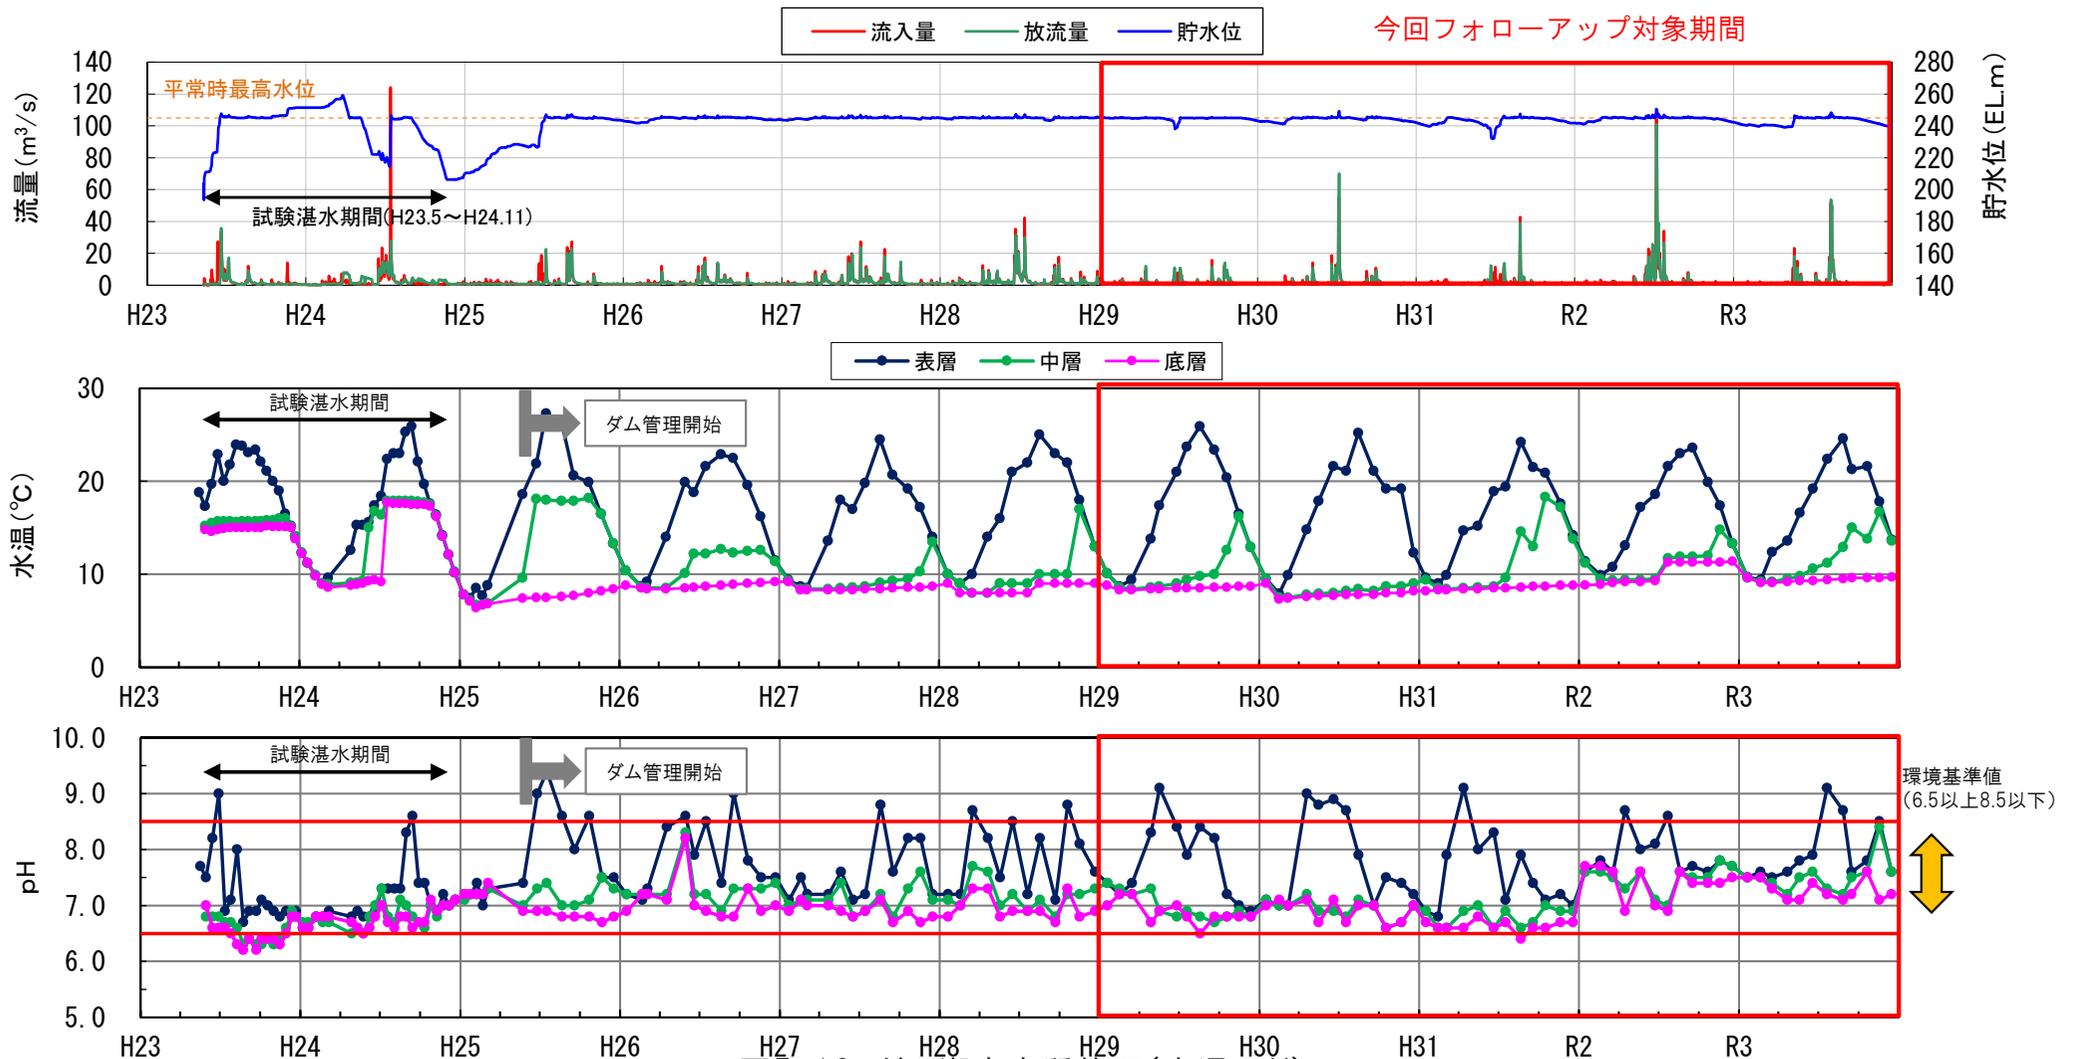
図5-13 ダム湖内水質状況(水温、pH)

- 水温：ダム管理開始以降、概ね横ばいで推移している。至近5ヶ年も概ね同様であるが、令和2年7～12月の底層が出水の影響により高くなっている。
- pH：表層において春～夏季に高くなり環境基準値を超過するが、ダム管理開始以降、概ね横ばいで推移している。至近5ヶ年は、平成29年～令和元年は同様だが、令和2年、3年は、中底層が若干高く、表層においても冬季が若干高い。

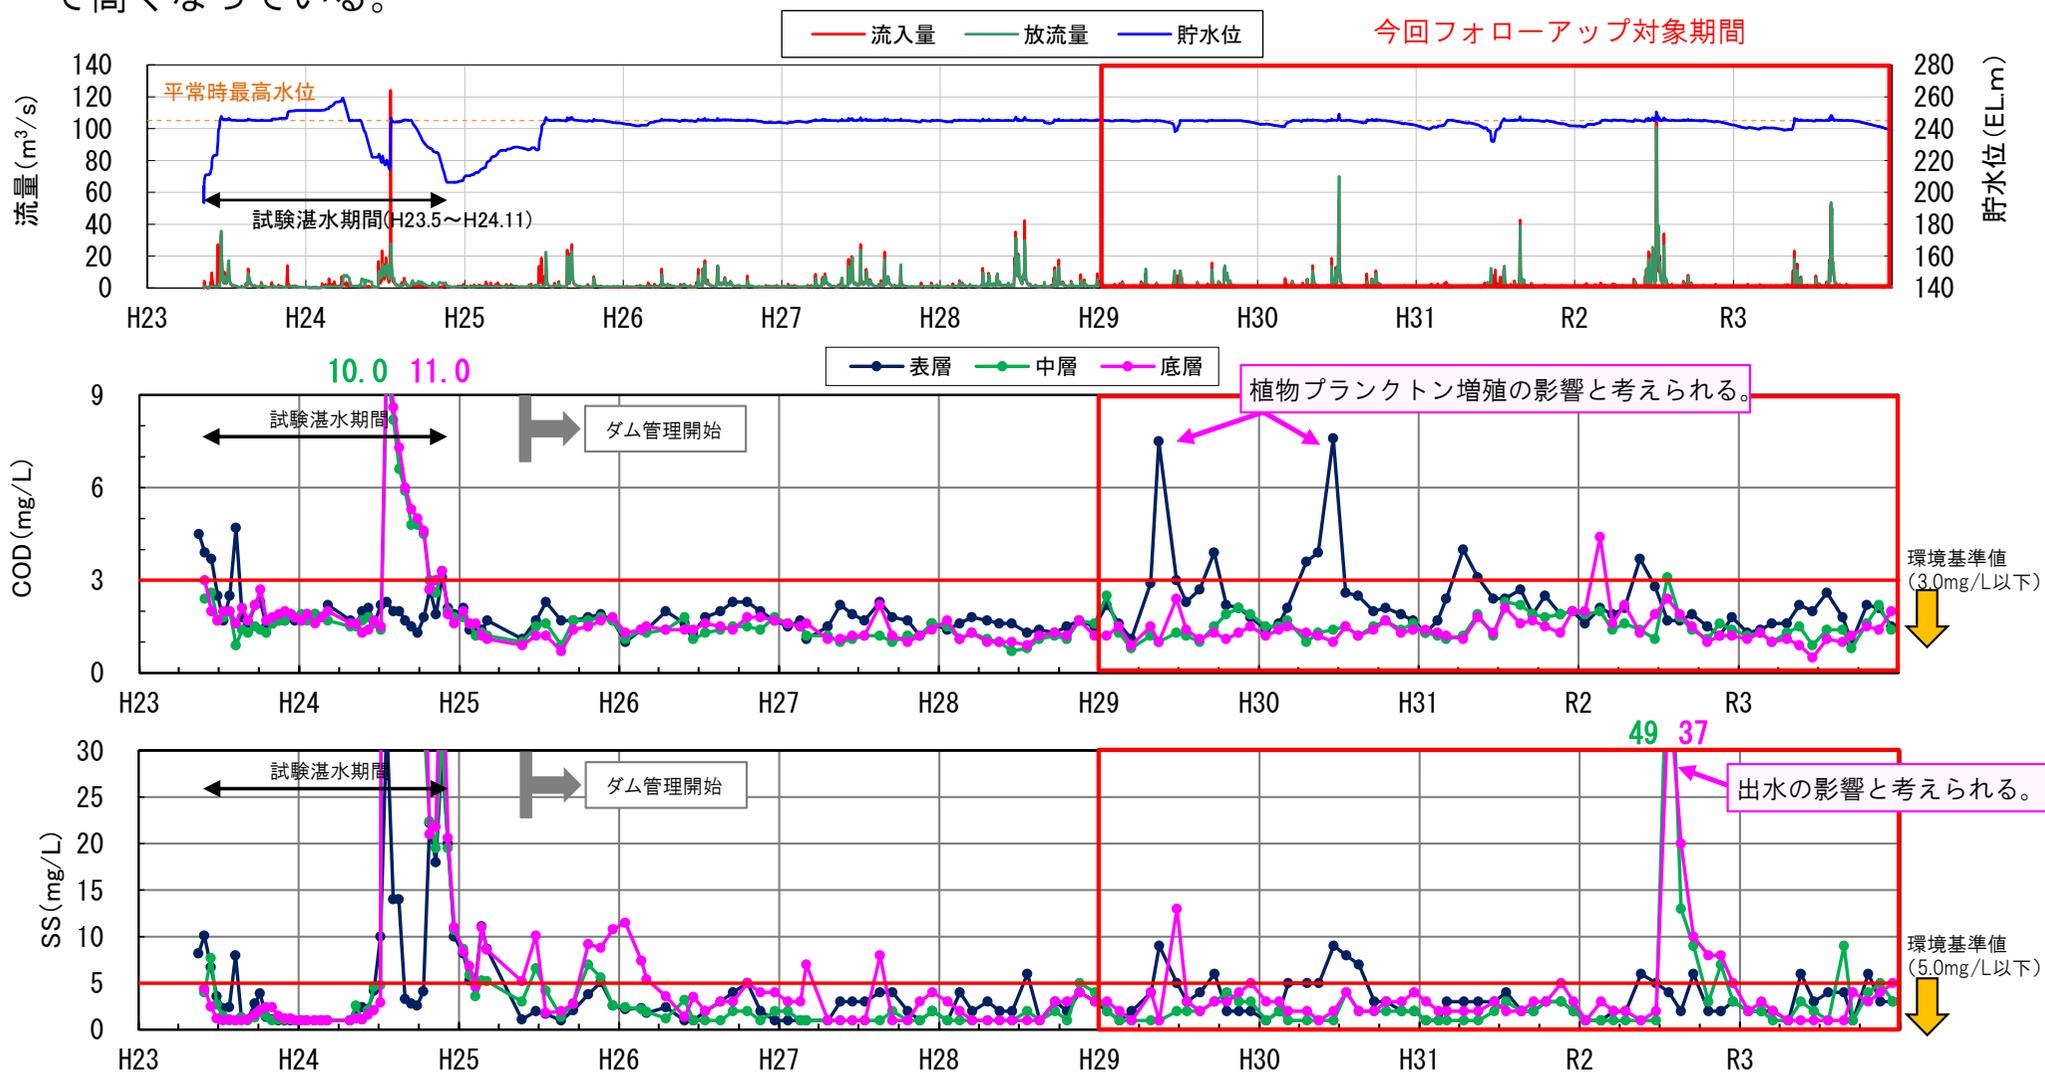
図5-14 ダム湖内水質状況(COD、SS)

- COD：ダム管理開始以降、概ね横ばいで推移している。至近5ヶ年も概ね同様であるが、平成29年、30年の5、6月等において表層で高くなっている。
- SS：ダム管理開始以降、概ね横ばいで推移している。至近5ヶ年も概ね同様であるが、令和2年7、8月に中底層で高くなっている。

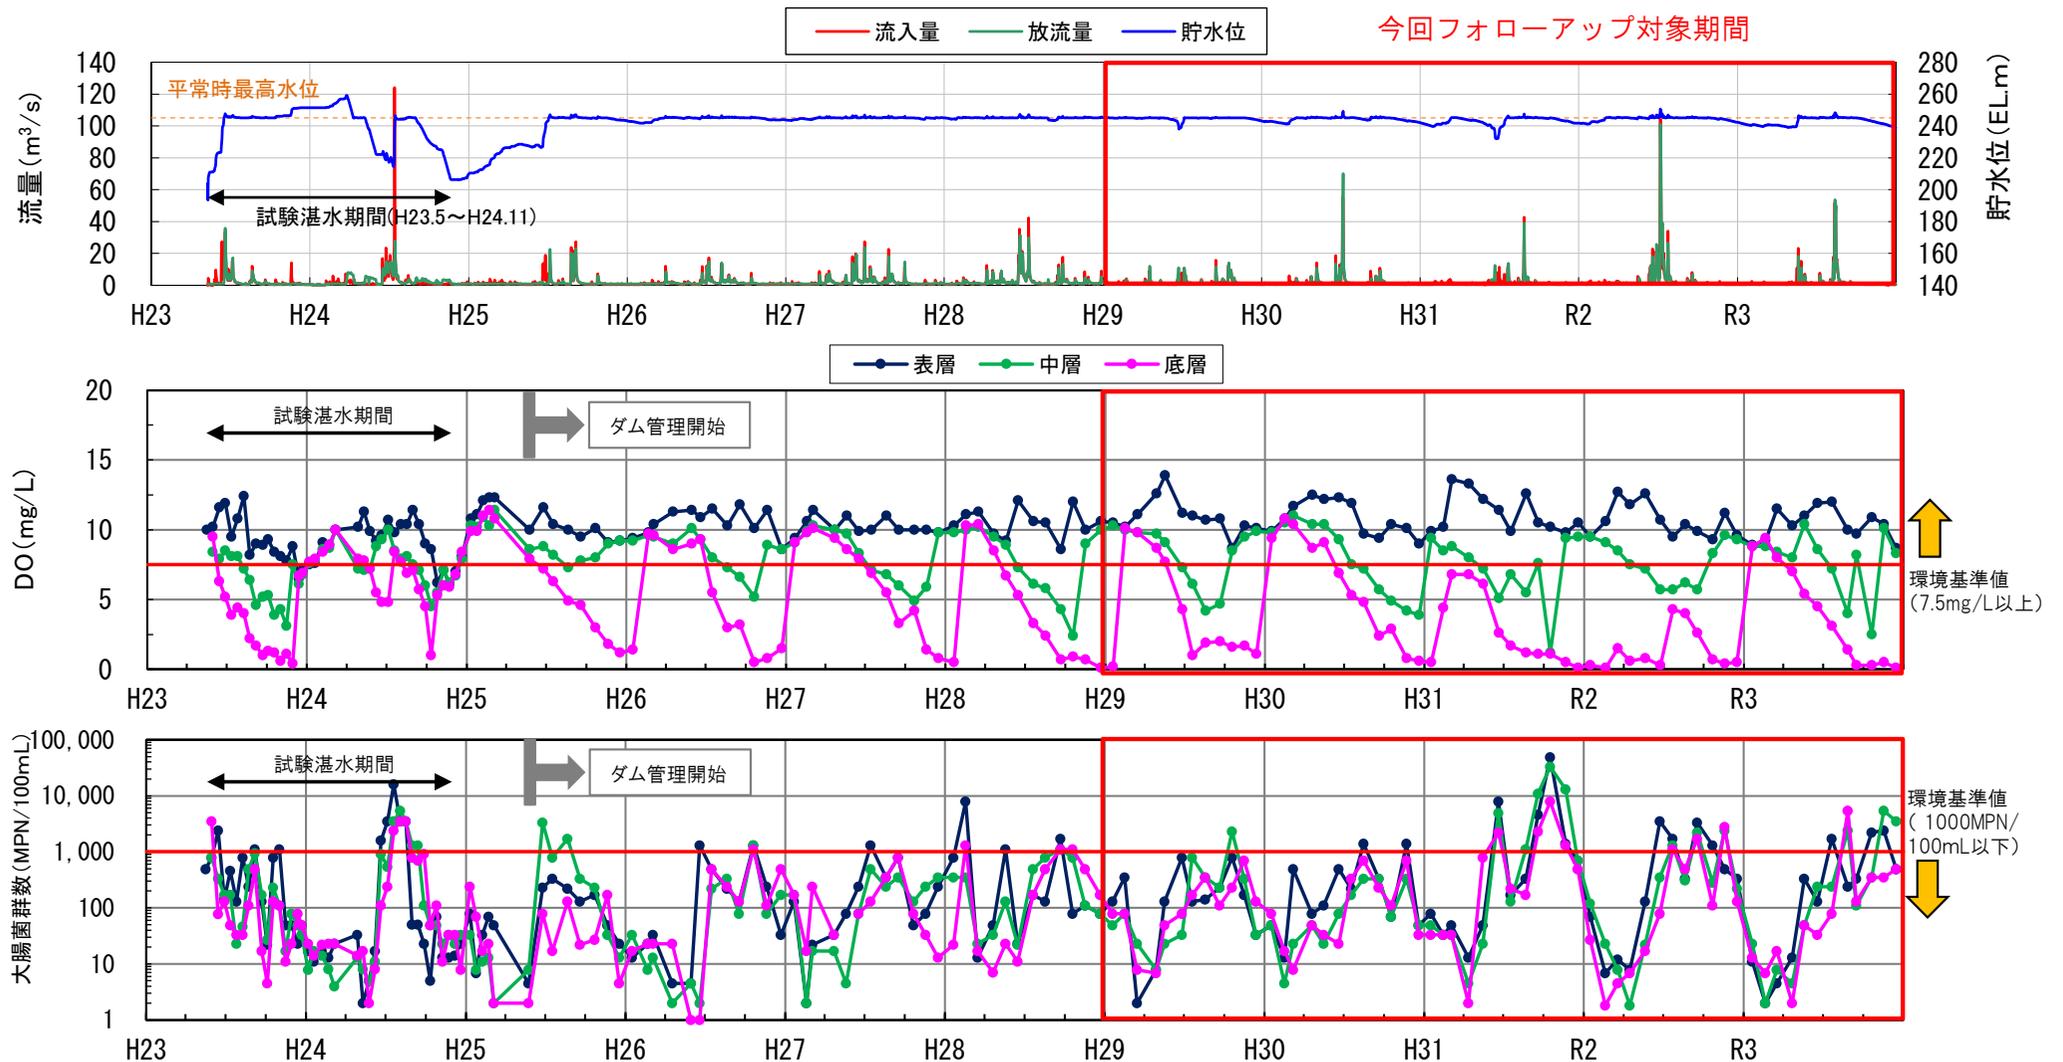
図5-15 ダム湖内水質状況(DO、大腸菌群数)

- DO：中底層は夏～秋季に低下し、底層は11月頃に2mg/Lを下回る貧酸素状態となり、2月頃の循環期の移行により回復する。至近5ヶ年は、平成31年の貧酸素の改善が不完全であり、令和2年は貧酸素状態が改善していない。
- 大腸菌群数：季節変動が大きく、夏季に環境基準値程度まで高くなる。経年変化は不明瞭だが、概ね横ばいで推移している。至近5ヶ年も同様である。

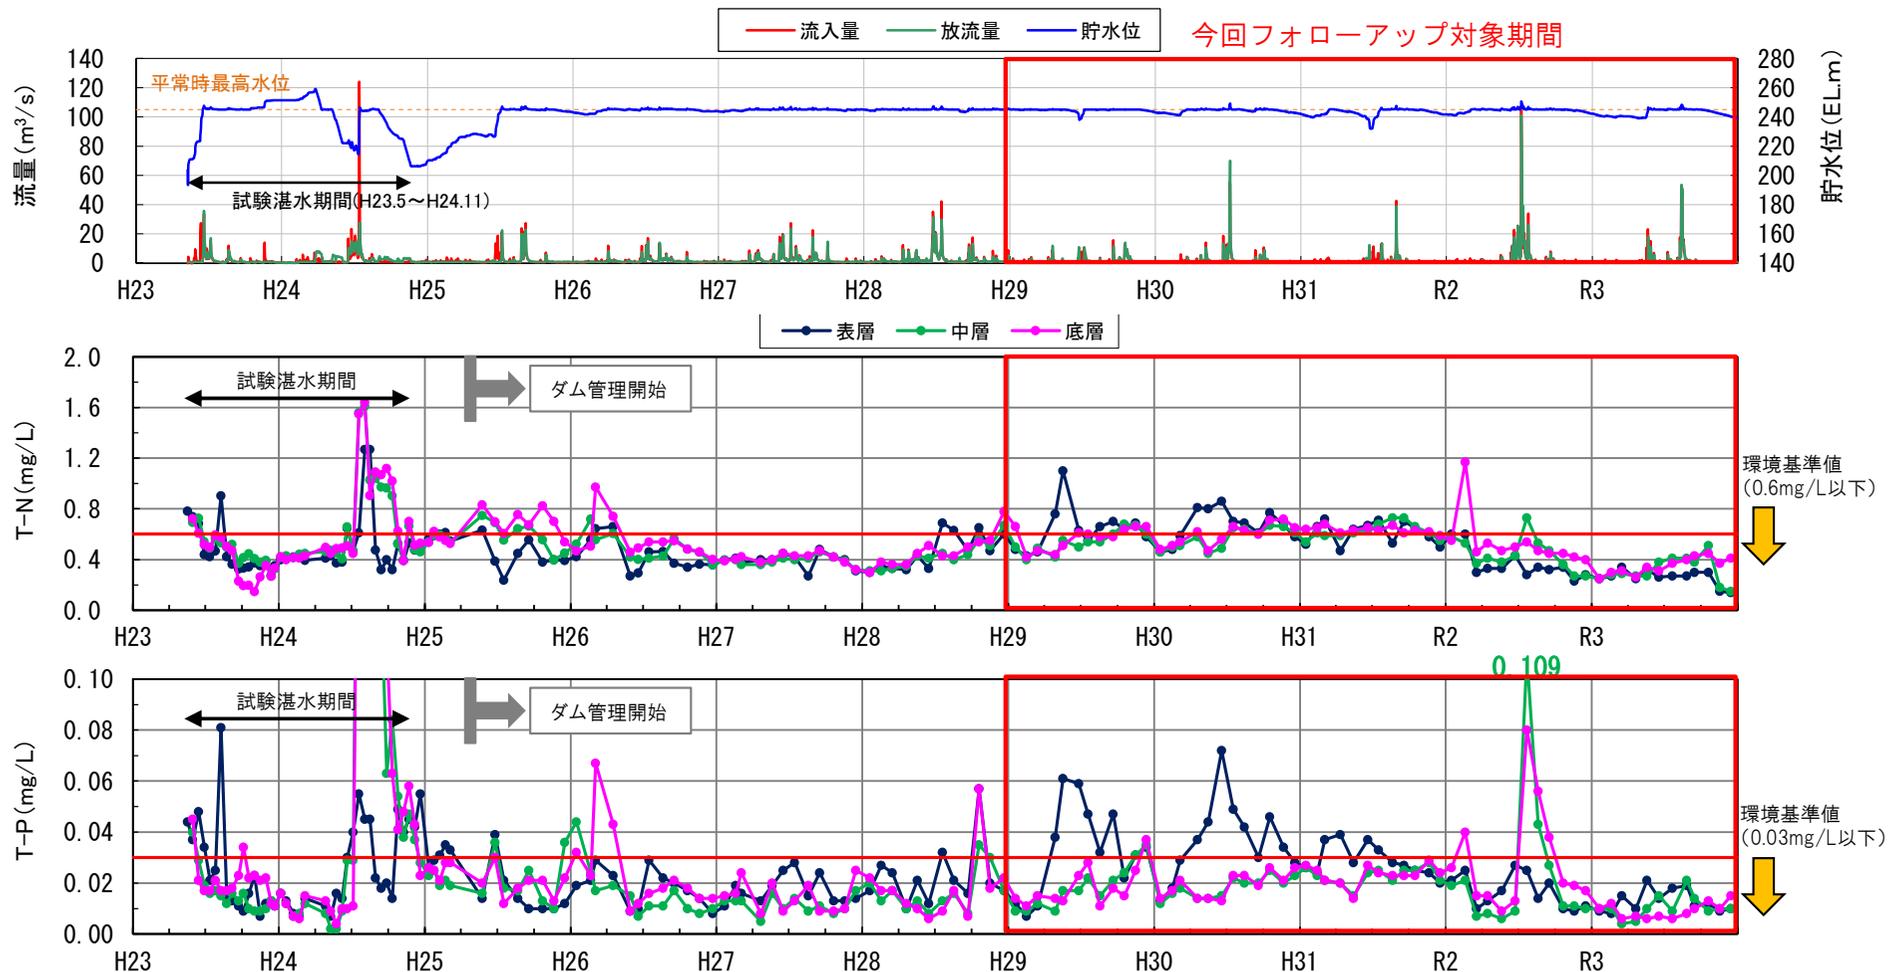
図5-16 ダム湖内水質状況(T-N、T-P)

- T-N：ダム管理開始以降、0.4mg/L程度で推移している。至近5ヶ年は、平成29年～令和元年が0.6mg/L程度で若干高く、令和2、3年が0.2～0.5mg/L程度で若干低い。
- T-P：ダム管理開始以降、0.01～0.03mg/L程度で推移している。至近5ヶ年は、平成29年、30年の春～夏季の表層が高く、中底層も0.02～0.03mg/L程度で若干高い。一方、令和2年7、8月の中底層が高いが、その他は0.01～0.02mg/L程度と低くなっている。

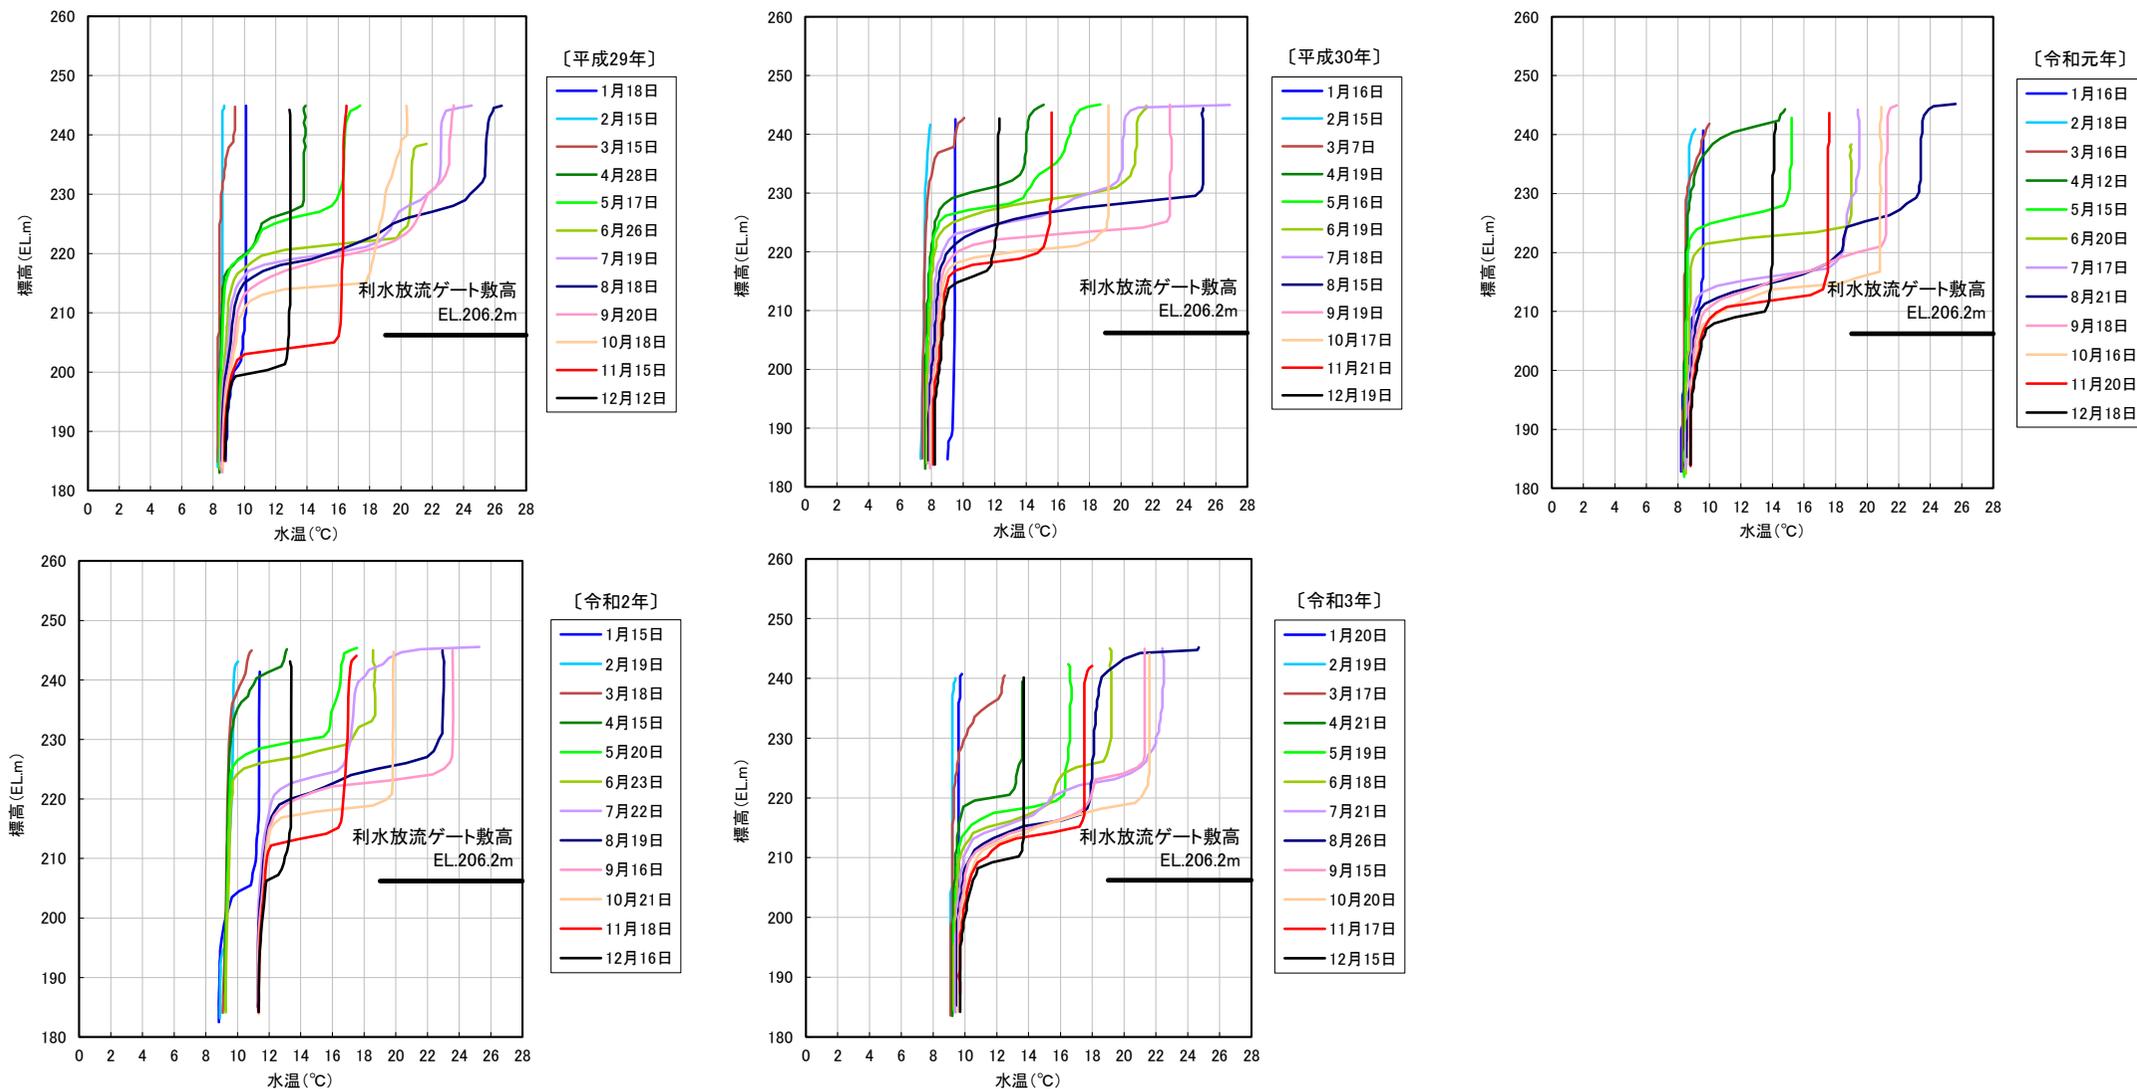
図5-17 ダム湖内水温鉛直分布

- 水温は、3月頃から表層水温が上昇をはじめ、概ね4~5月頃に水温成層が明瞭となる。
- 水温成層の解消は概ね1~2月頃だが、令和2年は1~2月においても水温成層の形成が確認されている。
