令和4年度 九州地方ダム等管理フォローアップ委員会

## 大山ダム定期報告書

【概要版】

独立行政法人水資源機構 筑後川局

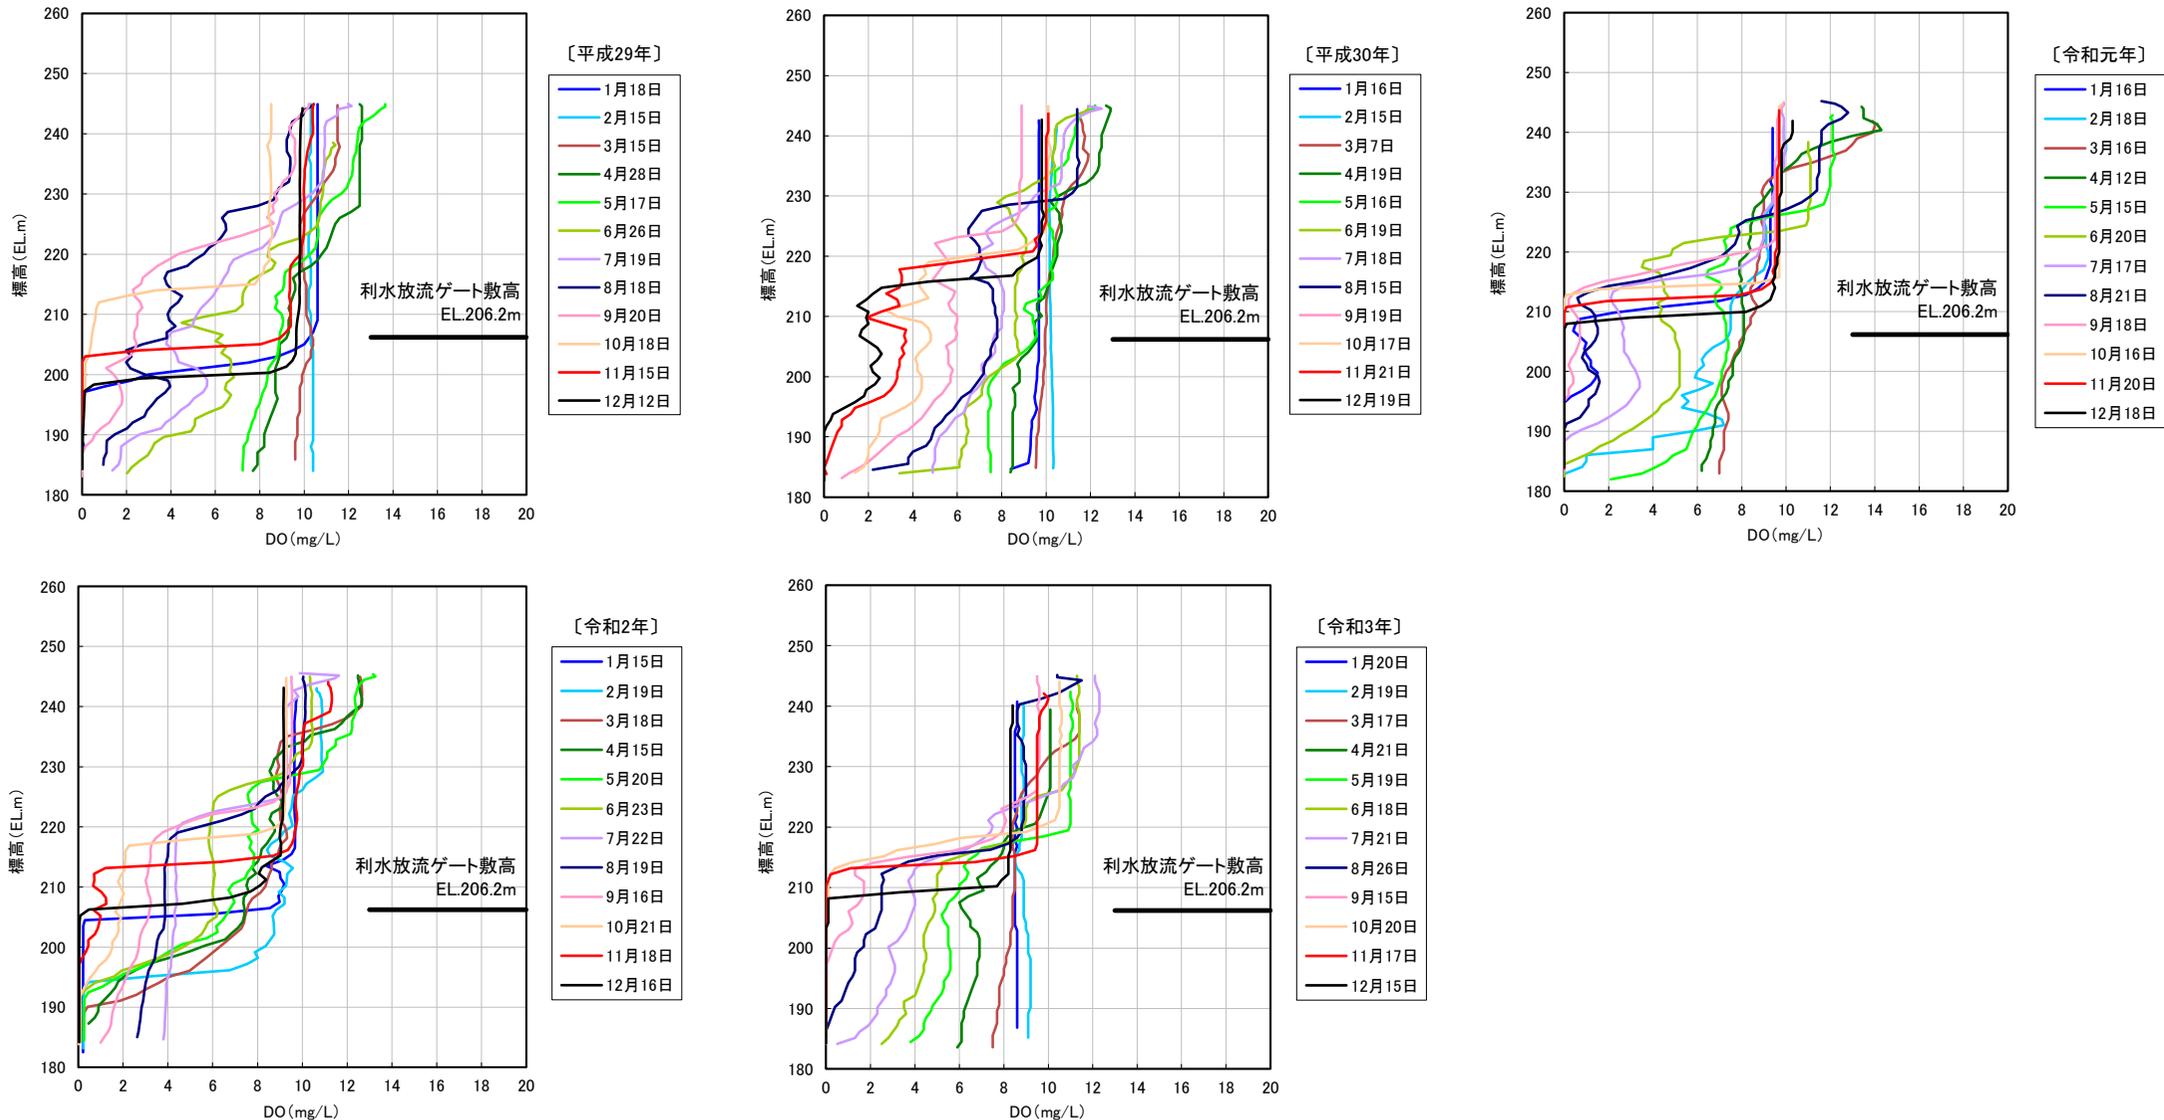
図5-18 ダム湖内DO鉛直分布

■ DOは、水温成層が形成される5月頃から底層のDOが低下傾向にあり、9月から12月にかけて2mg/Lを下回る。

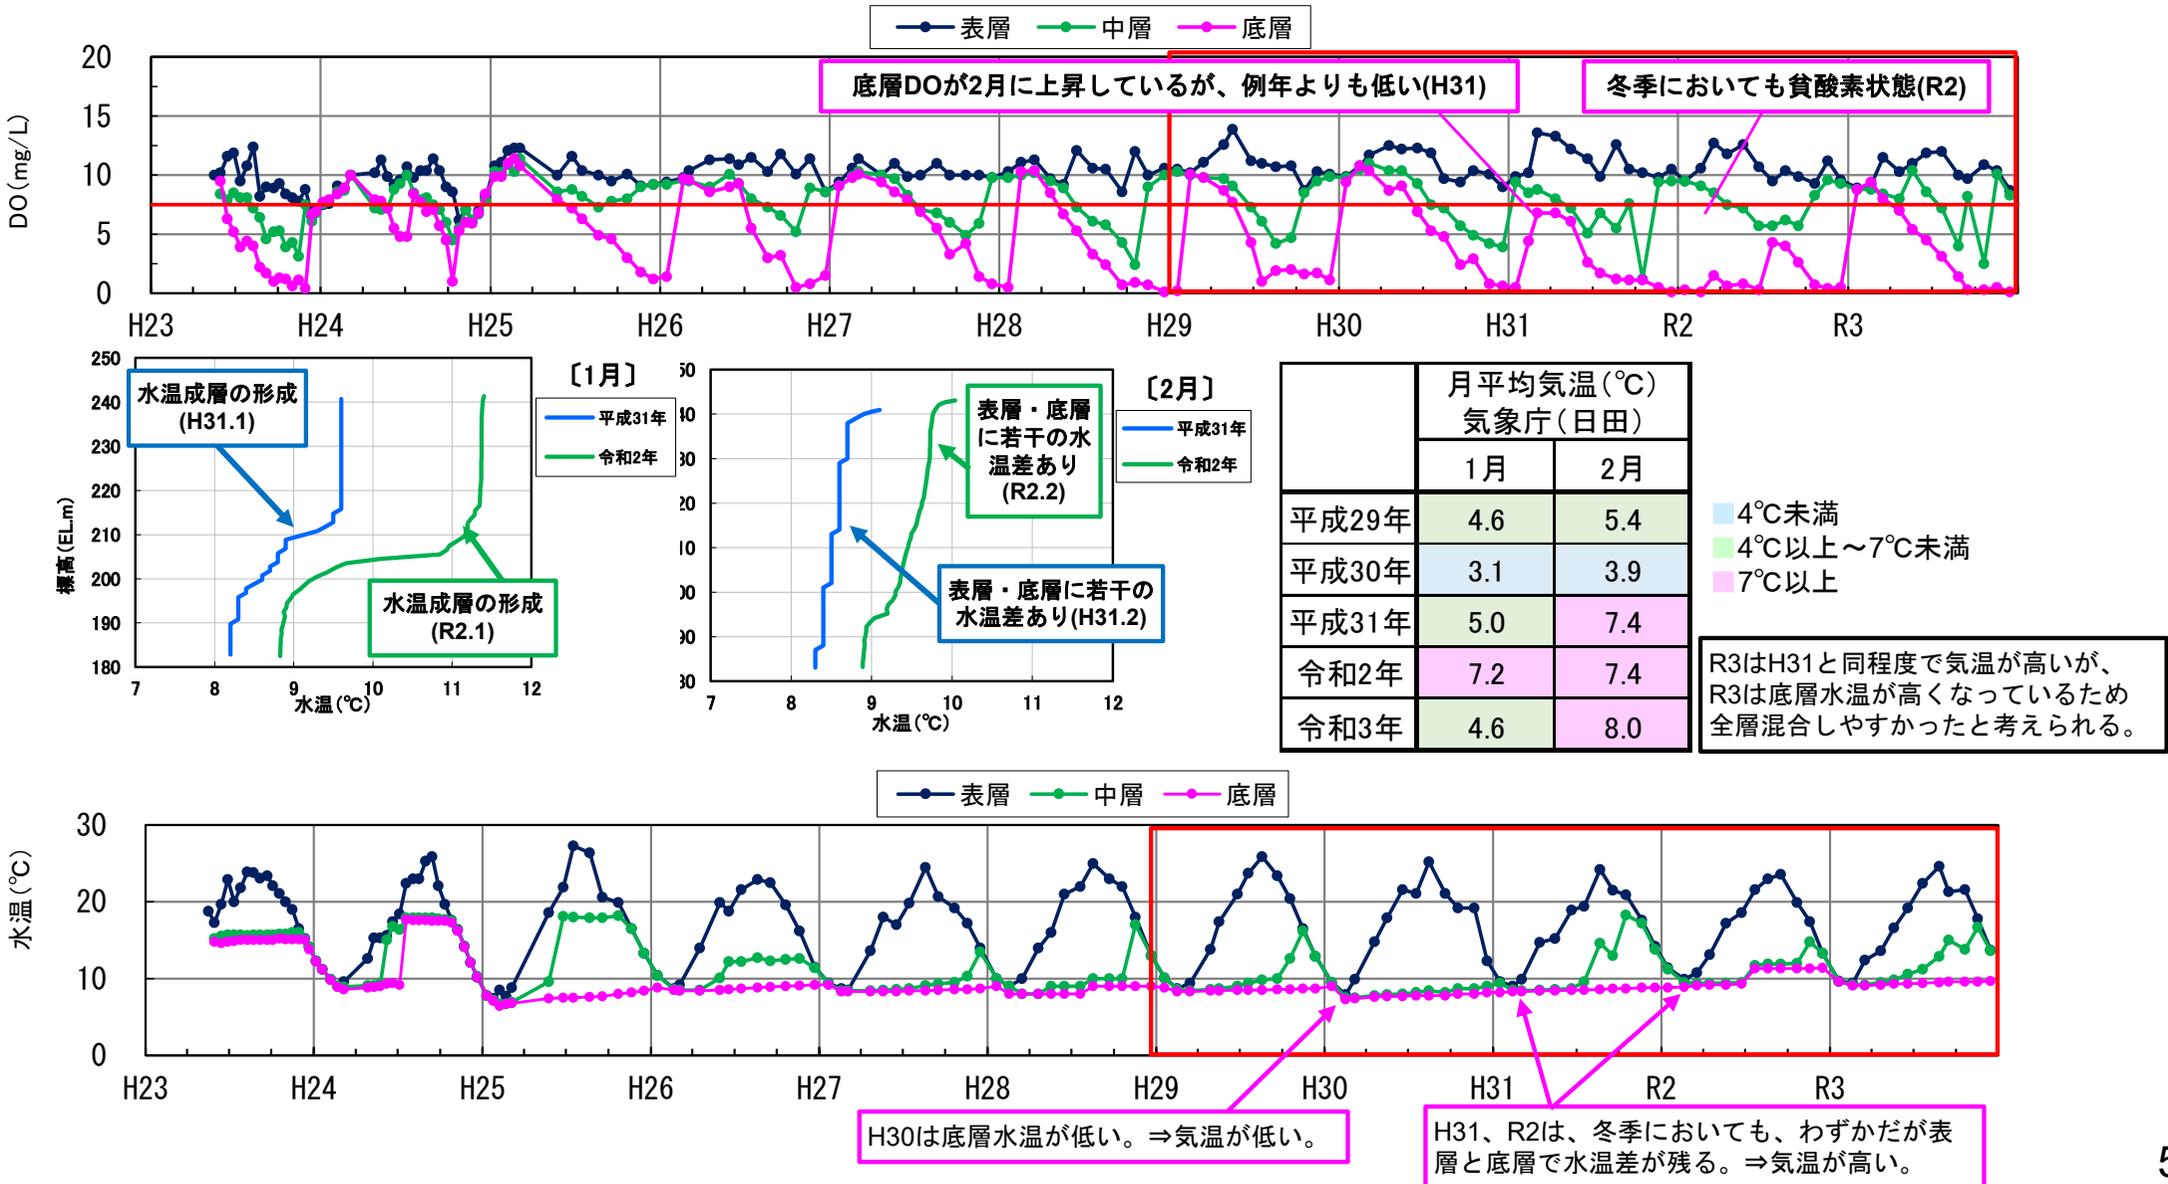
- 平成31年、令和2年は、冬季の気温が高く、水温成層が完全には解消されず、全層混合が不完全となった。そのため、冬季においても底層の貧酸素状態が継続したと考えられる。

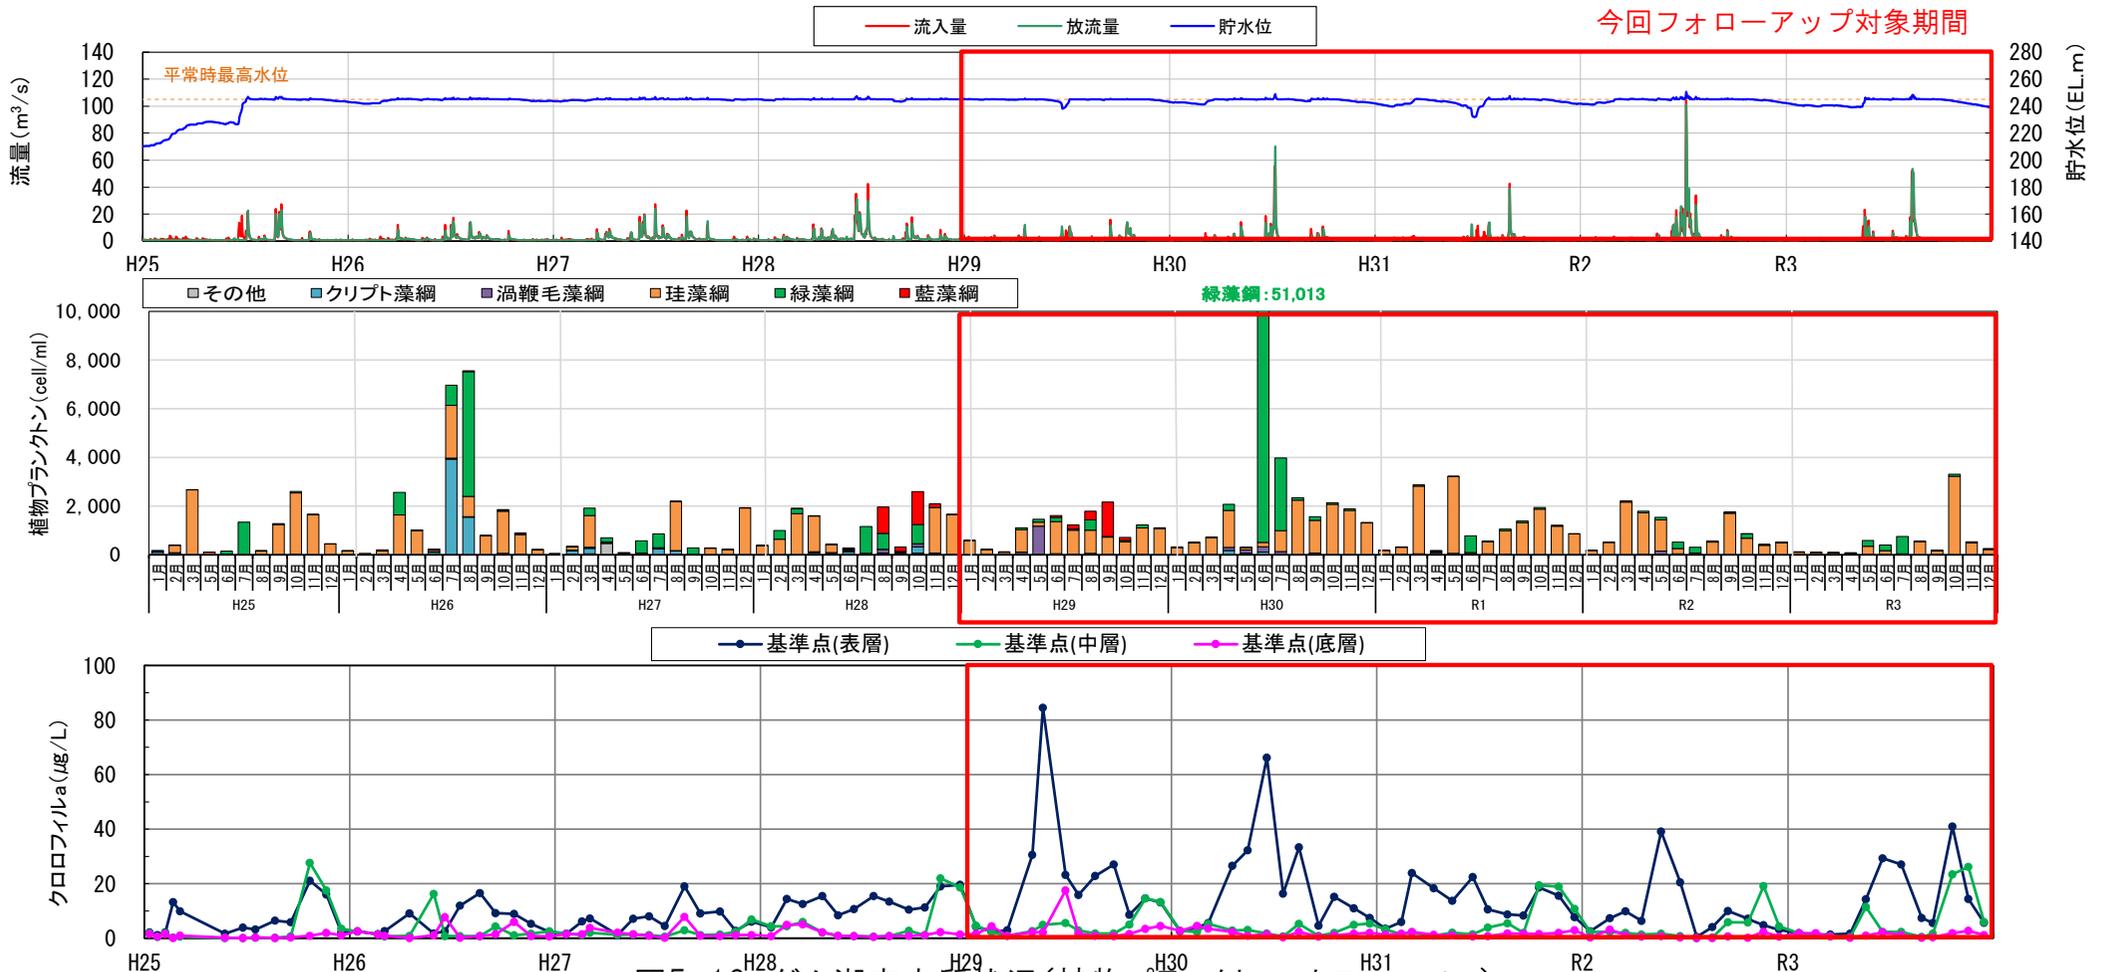
図5-19 ダム湖内水質状況(植物プランクトン、クロロフィルa)

- 春季、秋季、冬季において主に珪藻綱が多く確認されている。
- アオコの原因種である藍藻綱は、平成28年や平成29年の夏季に比較的多く発生しているが、平成30年以降はほとんど発生していない。
- 淡水赤潮の原因種である渦鞭毛藻綱は平成29年や平成30年に比較的多く発生しているが、その後はほとんど発生していない。
- クロロフィルaは、春季に高くなる傾向があり、平成29年や平成30年で顕著となっている。

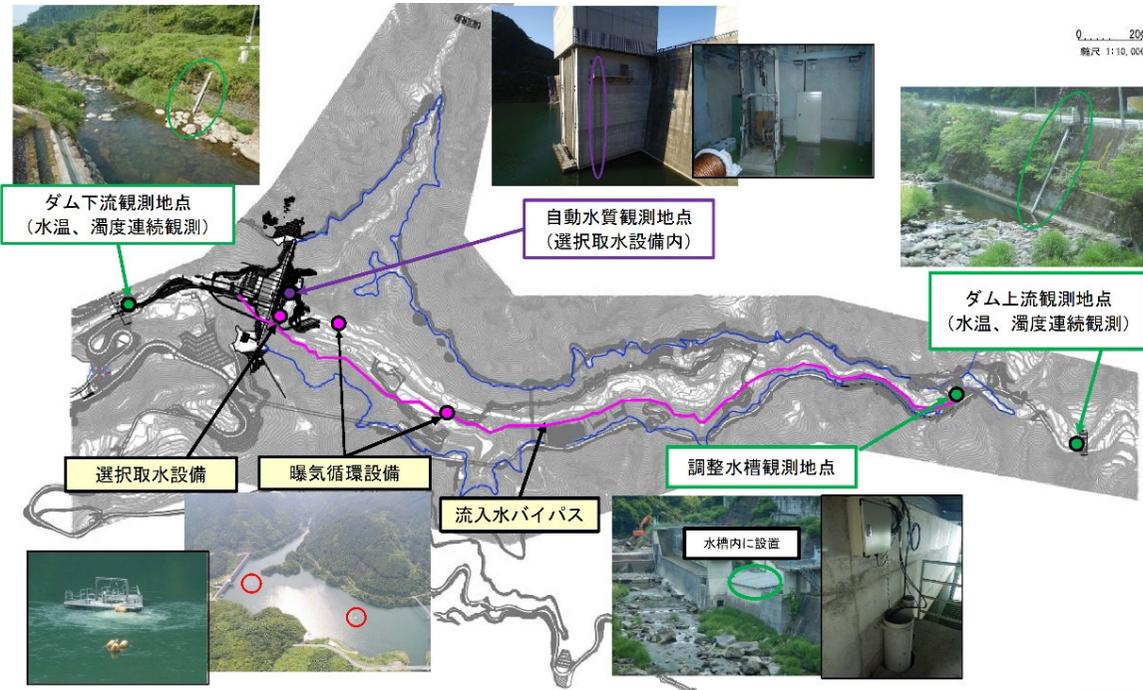
図5-23 水質保全設備、水温・濁度連続観測位置図

- 大山ダムは、水質保全対策として、選択取水設備、流入水バイパス、曝気循環設備を設置している。

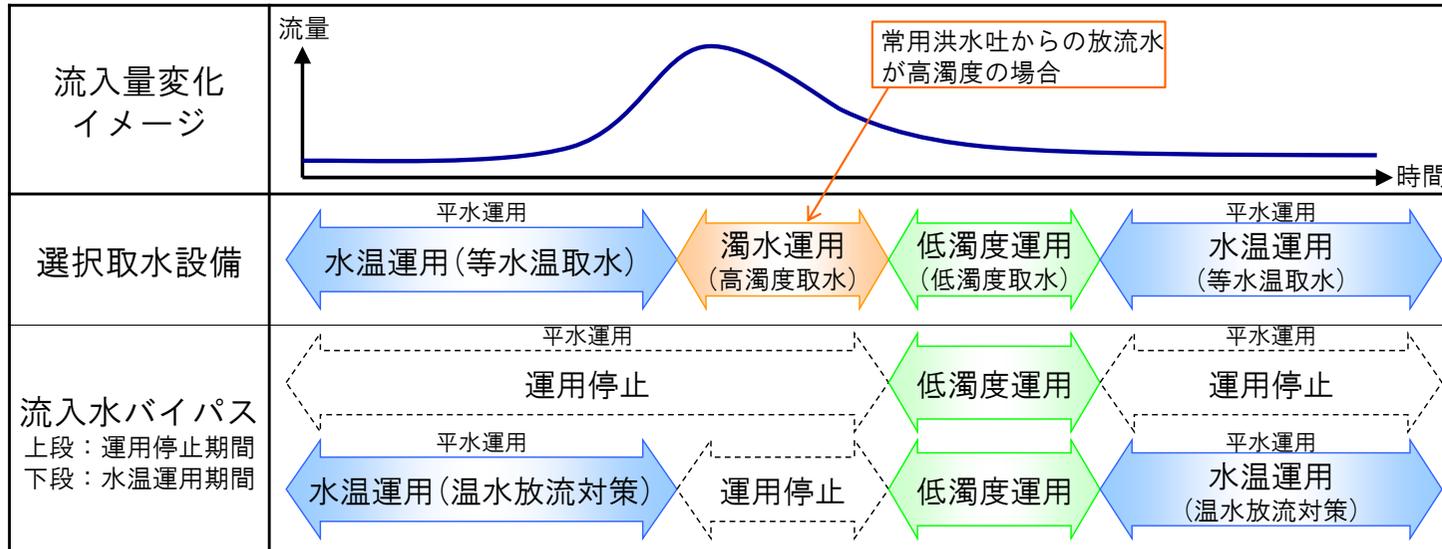
流入水バイパスの運用日数は年間99日(H29-R3平均)  
 主に10月～翌1月に運用

常用洪水吐からの放流水が高濁度で、選択取水設備により低濁度取水しても下流濁度が高濁度となる場合、高濁度層から取水する。

下流濁度が10度以下となるように低濁度層から取水を行う。10度以下が困難な場合はより濁度の低い層からの取水を行う。

選択取水設備を利用して下流濁度が10度を超過する場合、流入水バイパスから取水を行い、流入水を下流に放流する。

※取水堰地点流量が $4\text{m}^3/\text{s}$ (調整水槽水位EL. 258.9m)以上、かつ上流濁度が40度以上の場合は流入水バイパスは運用しない。(実運用では上流濁度が10度程度以上の場合は運用しない。)

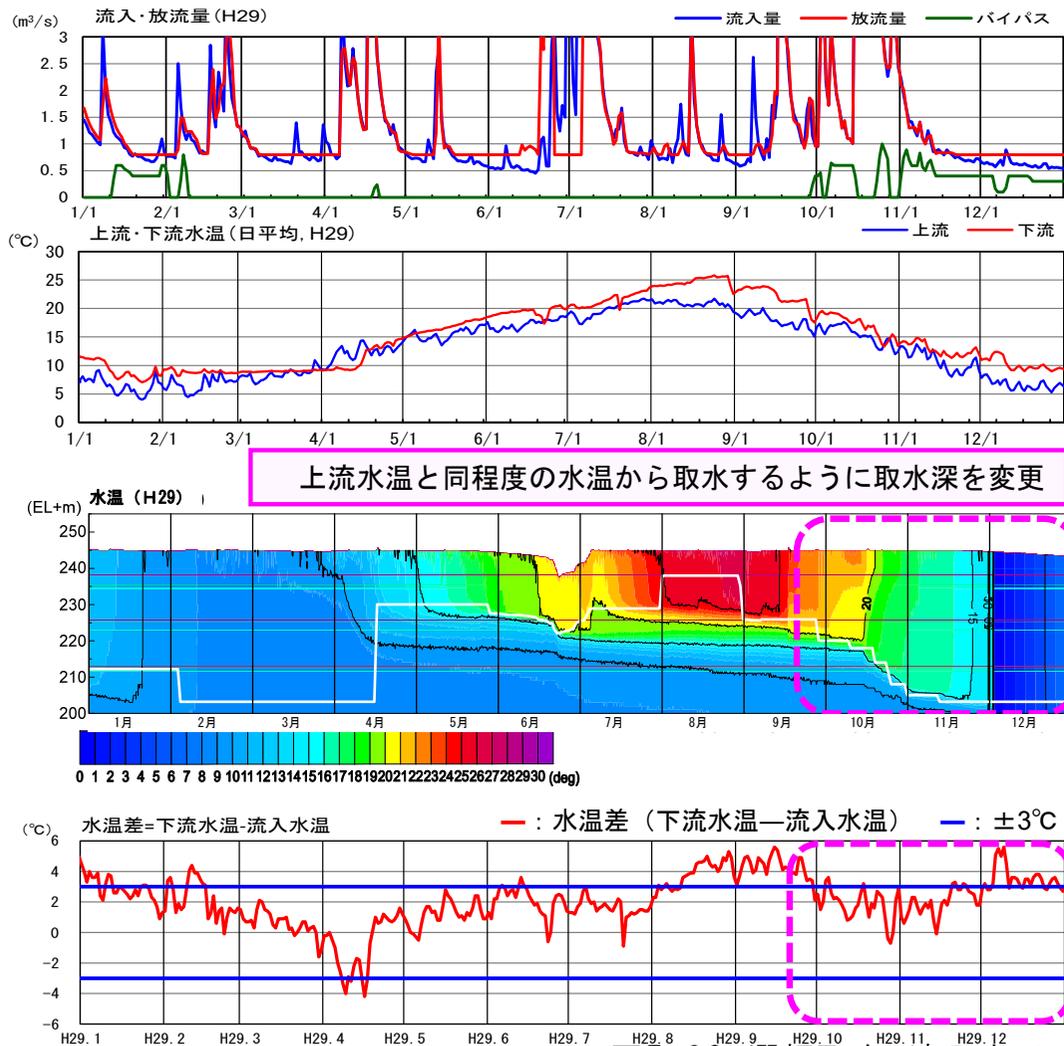
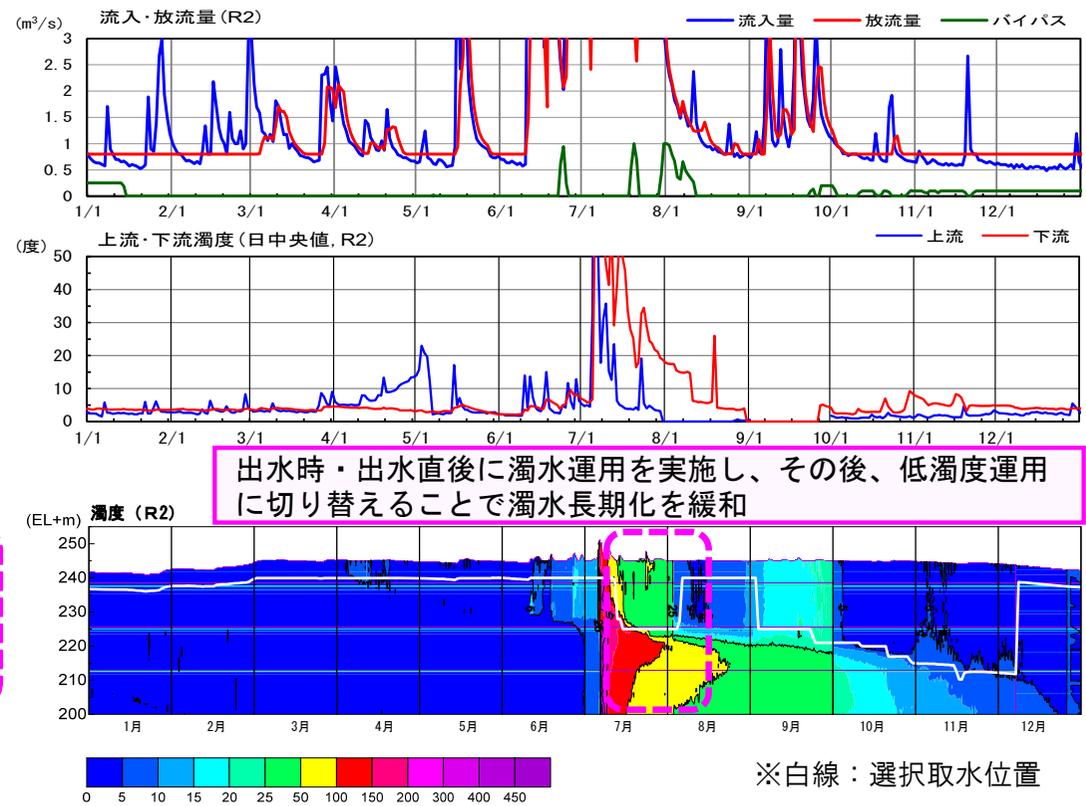
図5-32 選択取水、流入水バイパスの運用および水温・濁度の状況

- 平成29年は、9月以降段階的に取水位置を低下させるとともに、10月から流入水バイパスを運用し、温水放流の緩和に努めている。
- 令和2年7月は、濁水運用を行うとともに、出水後の低濁度運用を行い、濁水長期化の抑制に努めている。

選択取水設備と流入水バイパスの運用により温水放流を緩和

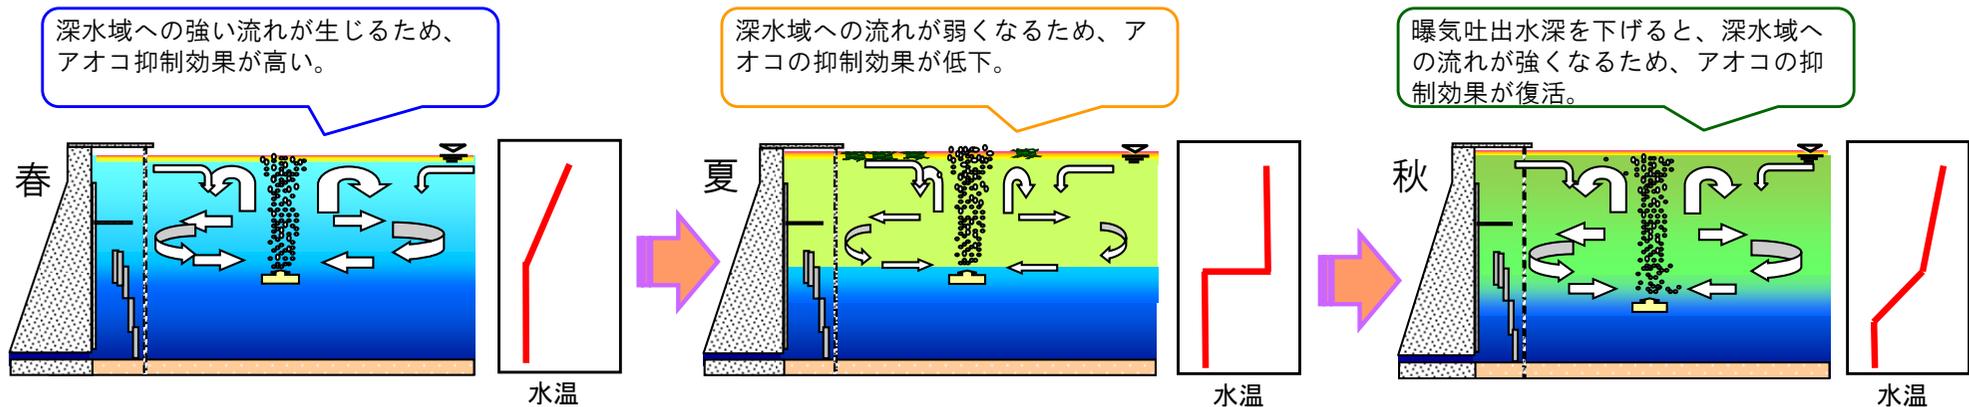
図5-33 段階的低下操作によるアオコ抑制のイメージ

- 大山ダムでは、平成29年にアオコ発生が顕著になったため、アオコ(アナベナ、ミクロキスティス等の藍藻綱)の発生抑制を目的として、平成30年から曝気循環設備の段階的低下操作の実証実験を行っている。

運用変更の時期	A 3月末～4月初旬	B 5月中旬	C 6月中旬～7月末	D 8月初旬～8月末	E 9月初旬～9月中旬	F 10月中旬
操作区分	運用開始	基数増強	水深変更	水深変更	水深変更	運用停止
基準	表層水温	$T_s \geq 15^\circ\text{C}$	参考 $T_s \geq 25^\circ\text{C}$	参考 $T_s \geq 25^\circ\text{C}$	参考 $T_s \geq 25^\circ\text{C}$	$T_s < 20^\circ\text{C}$
	表層pH	$\text{pH} \geq 8.0$	参考 $\text{pH} \geq 8.5$	参考 $\text{pH} \geq 8.5$	参考 $\text{pH} \geq 8.5$	$\text{pH} < 8.0$
運用基数	1基	2基	2基	2基	2基	—
曝気吐出水深	14m	14m	17m	20m	23m	—
選択取水深	5m以下	5m以下	5m以下	5m以下	5m以下	—
備考	赤潮によるpH上昇は無視する	アナベナが5月下旬より確認される場合があるため	梅雨明けに実施 ただし、日照時間が多くなる梅雨の中休み等、アナベナの増殖が確認または見込まれる場合は前倒しで実施	水温 $25^\circ\text{C}$ 以上かつ $\text{pH} 8.5$ 以上が継続した場合	アナベナの増殖が確認または見込まれる場合に実施	水温 $20^\circ\text{C}$ 未満かつ $\text{pH} 8.0$ 未満が継続した場合

平成29年までは一定水深(15m)で運用

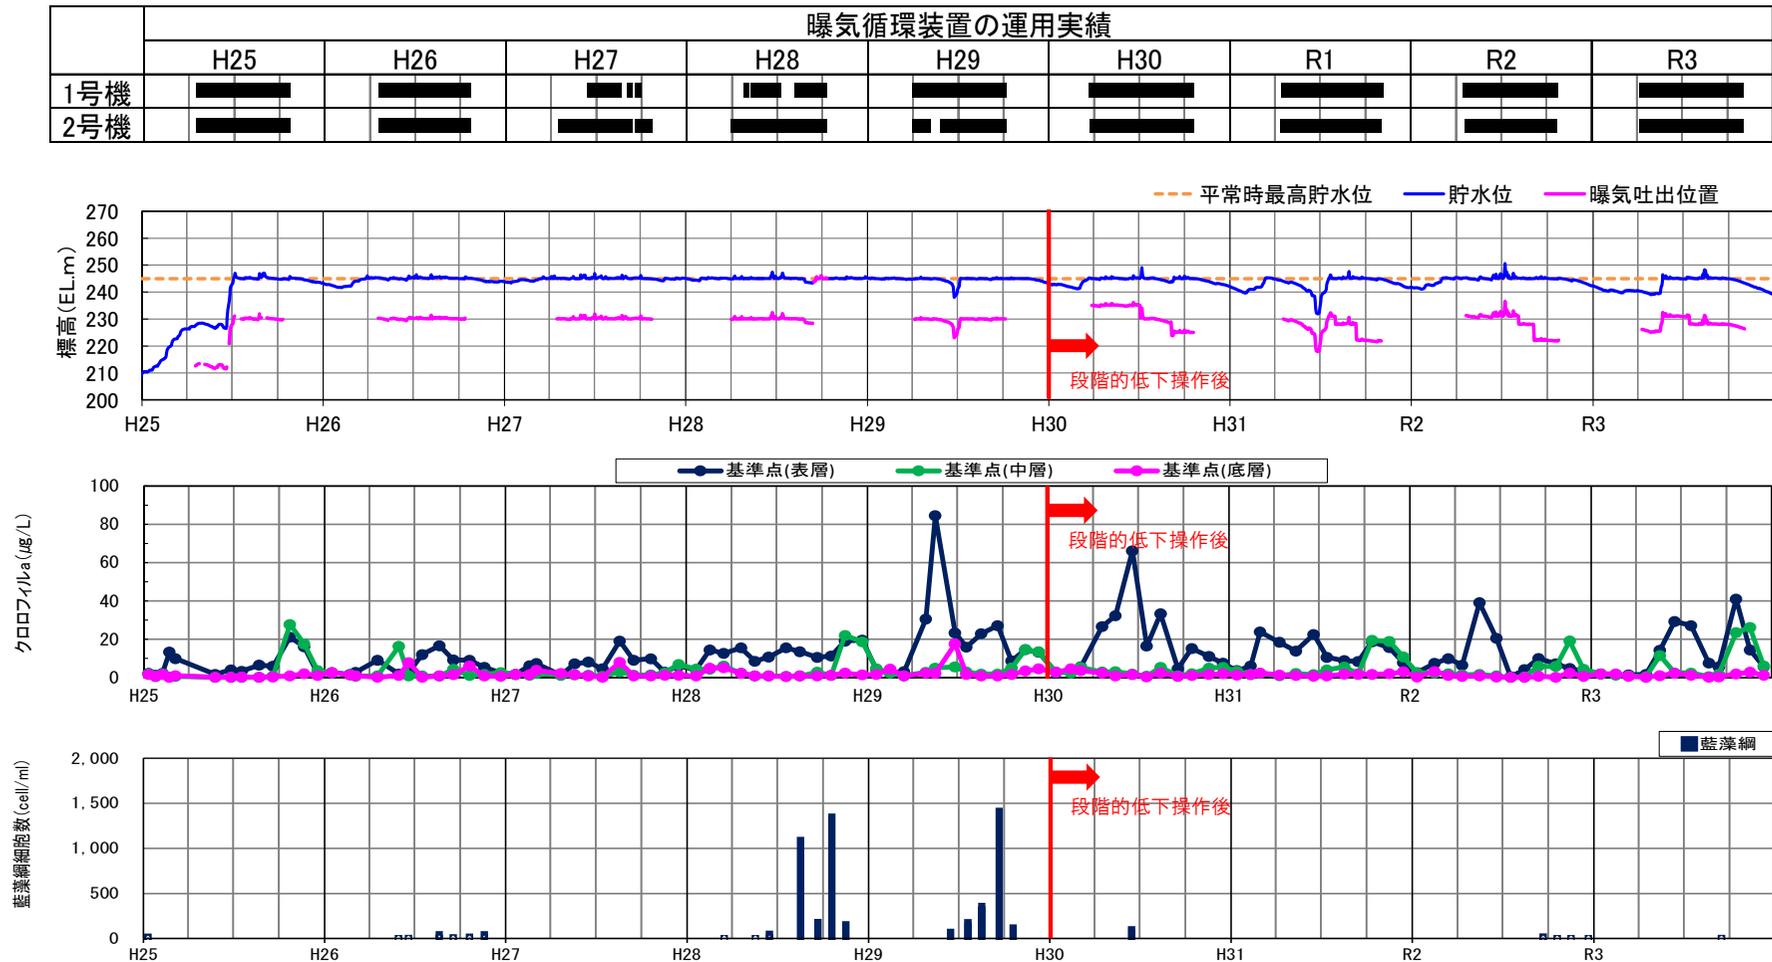
図5-34 ダム湖内水質状況(クロロフィルa、植物プランクトン、藍藻綱細胞数)

- 曝気循環設備の段階的低下操作の実証実験を行っている平成30年以降、アオコの原因となる藍藻綱の発生（細胞数）が減少している。
