# 東九州道大鳥川橋橋台部の斜面崩壊による現地調査 (鹿児島県大崎町野方)

鹿児島県大崎町野方の東九州道大鳥川橋橋台部において、降雨により繰り返し浸食を受けたことによる斜面崩壊が発生。

## ● TEC-Doctorによる現地調査(令和5年9月28日)

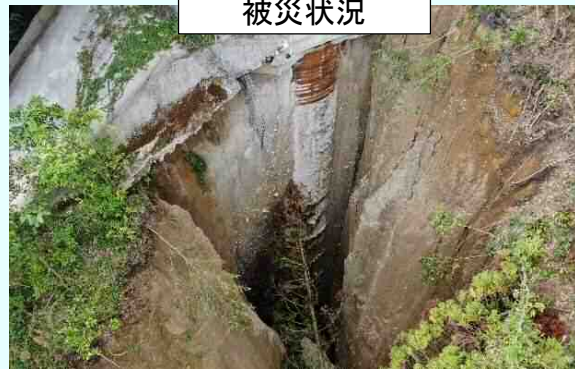
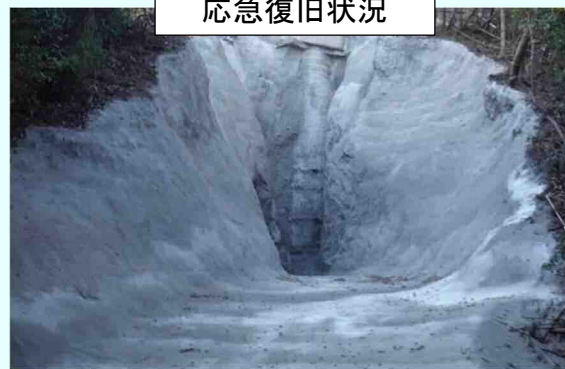
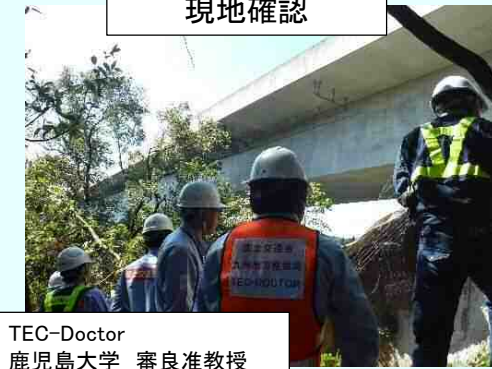
○現地状況について、土砂崩壊はしてはいるが現時点で車の通行に支障はないと考えるられる。

○.応急対応として、

- ・地震発生時に現地状況が心配されるため、明確な通行止め基準を設けることが必要
- ・雨による浸食が心配されるため保護が必要
- ・大鳥川橋(上り)の自動車の走行速度について看板等で抑制が必要
- ・センサーについて下部工の挙動が分かるように設置すること
- ・カメラについては路面が見えるように設置すること

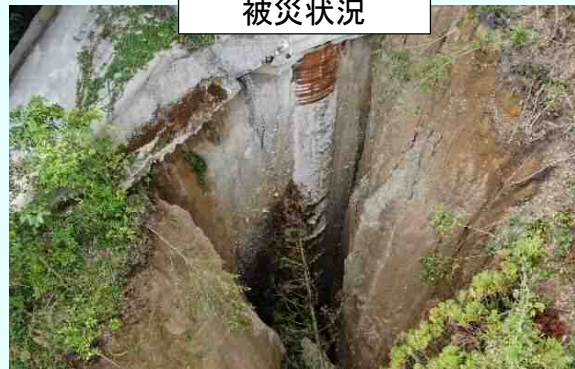
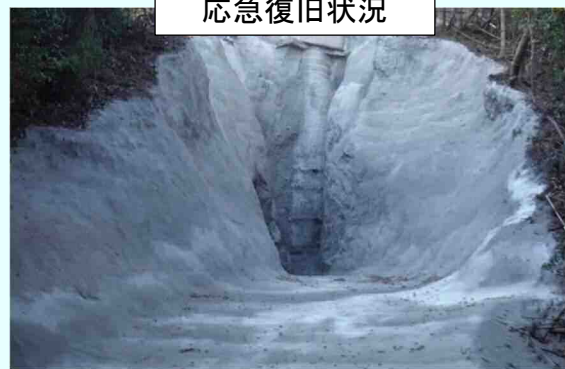
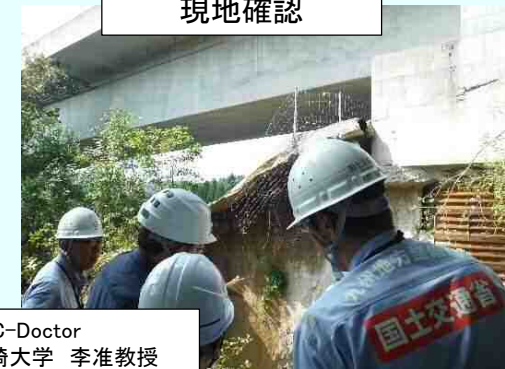
## ● TEC-Doctorによる現地調査(令和5年9月29日)

○現状では躯体への斜面崩壊の影響はないと思われる。

○.応急対応として、

- ・現状では問題ないが降雨時は通行止めの基準を下げるなどの配慮が必要。
- ・雨による浸食が心配なので保護が必要。

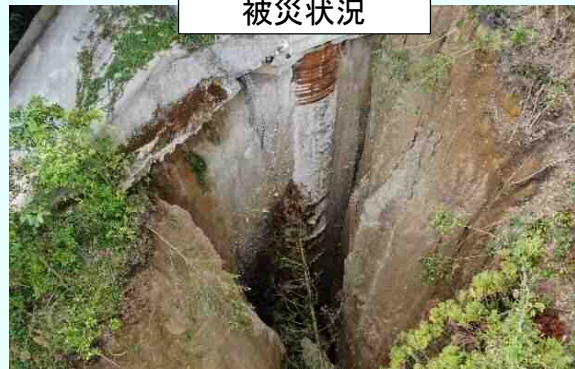
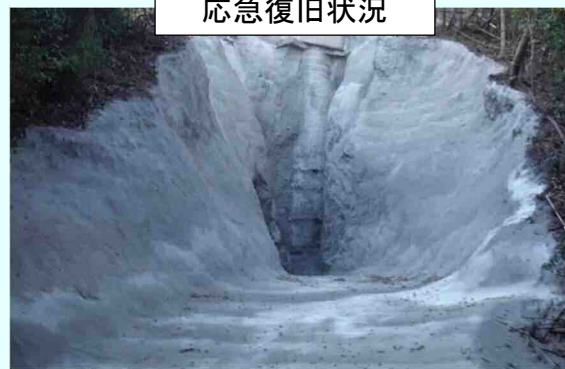
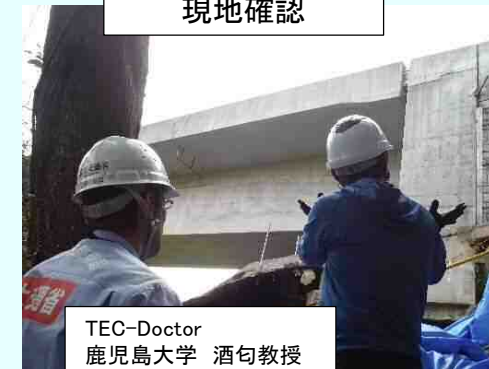
## ● TEC-Doctorによる現地調査(令和5年10月3日)

- 今回の浸食は雨水によるものと考えられる。地滑りを起こした様子もなく浸食されたところ以外は健全な状態と考えられる。

- 応急対応として、
  - ・今後、雨による浸食を受けないよう保護が必要
  - ・地震による影響について懸念があるため、注視していく必要がある

- 本復旧時は、排水の処理を適切に行うこと
