梅雨前線に伴う平成 29 年 7 月 5 日出水について（第 1 報）

【筑後川水系・遠賀川水系・山国川水系】

九州地方整備局
平成29年7月6日

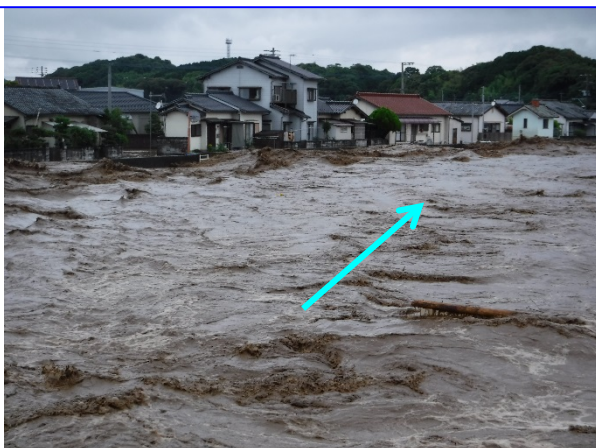
彦山川 左岸 24k600付近 溢水

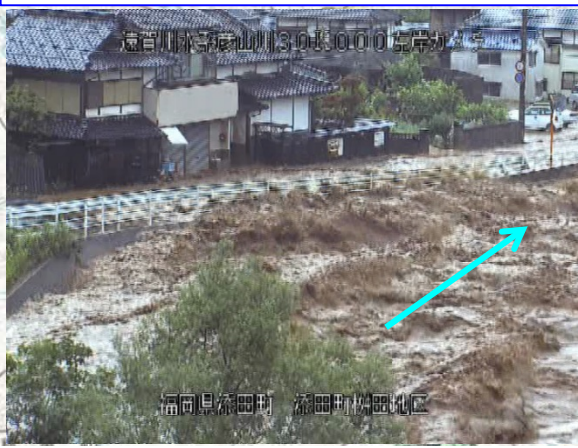
彦山川 左岸 30k000付近 溢水

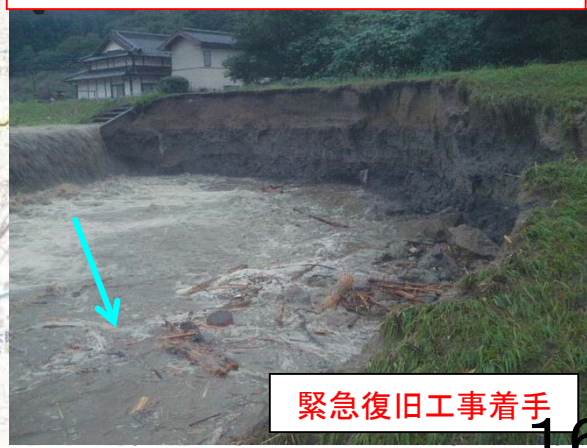
彦山川 左岸 31k500付近 堤防欠損

緊急復旧工事着手

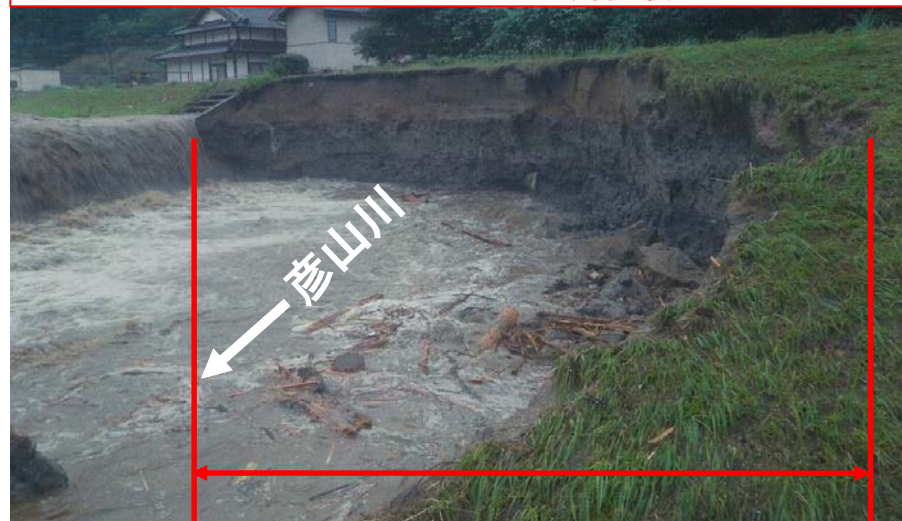
彦山川 左岸 31k500付近 堤防欠損

- 遠賀川水系彦山川及び筑後川水系花月川で、堤防欠損等が生じた区間において、7月6日より、緊急復旧工事に着手。

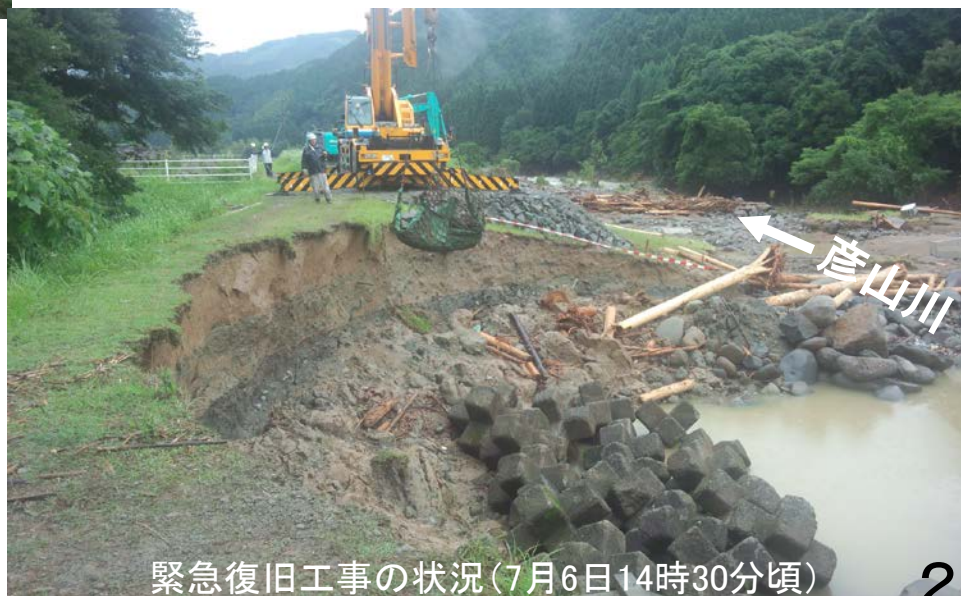
堤防欠損 L=30m

緊急復旧工事の状況(7月6日14時30分頃)
