### 平成30年7月豪雨における出水について（第1報）

【遠賀川水系、筑後川水系、松浦川水系、六角川水系、  
嘉瀬川水系、山国川水系、菊池川水系、球磨川水系】

## 平成 30 年 7 月豪雨における出水の概要と対応(第 1 報)

# 平成30年7月豪雨における出水について (第1報)

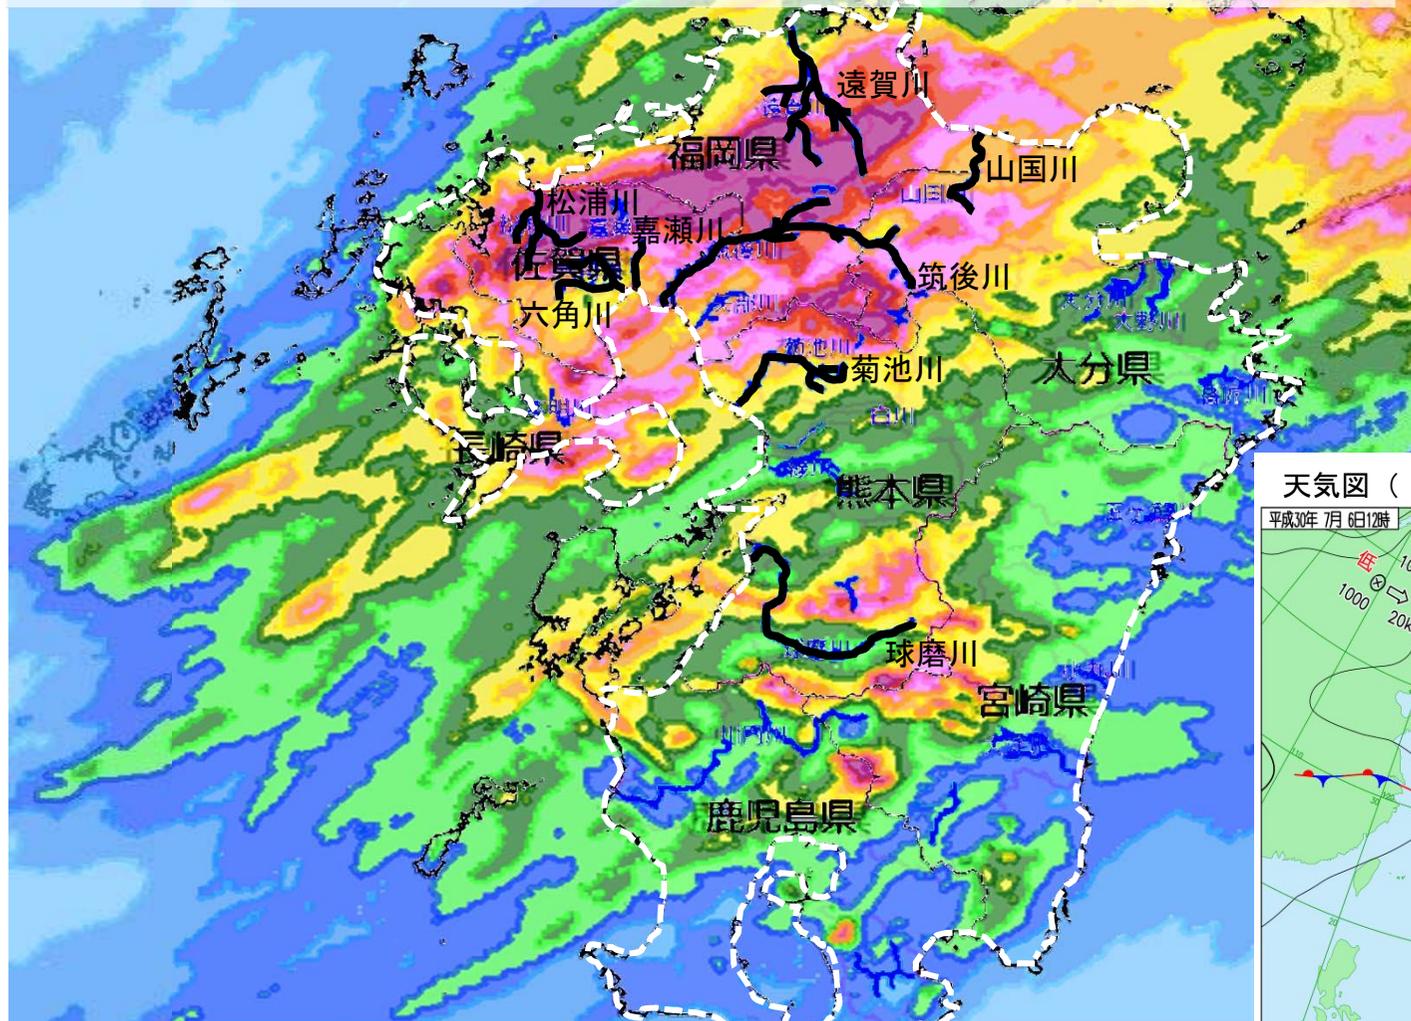
7/5 6:00~7/7 12:00累積レーダ雨量

○7月5日（木）から7日（土）にかけて、梅雨前線の活発な活動により九州の広範囲に強い雨域がかかり、**多くの雨量観測所で観測史上最多の日雨量を観測する記録的な大雨**となりました。

（統一河川情報システムより作成した図を加工し、氾濫危険水位を超過した水系を黒色標記）

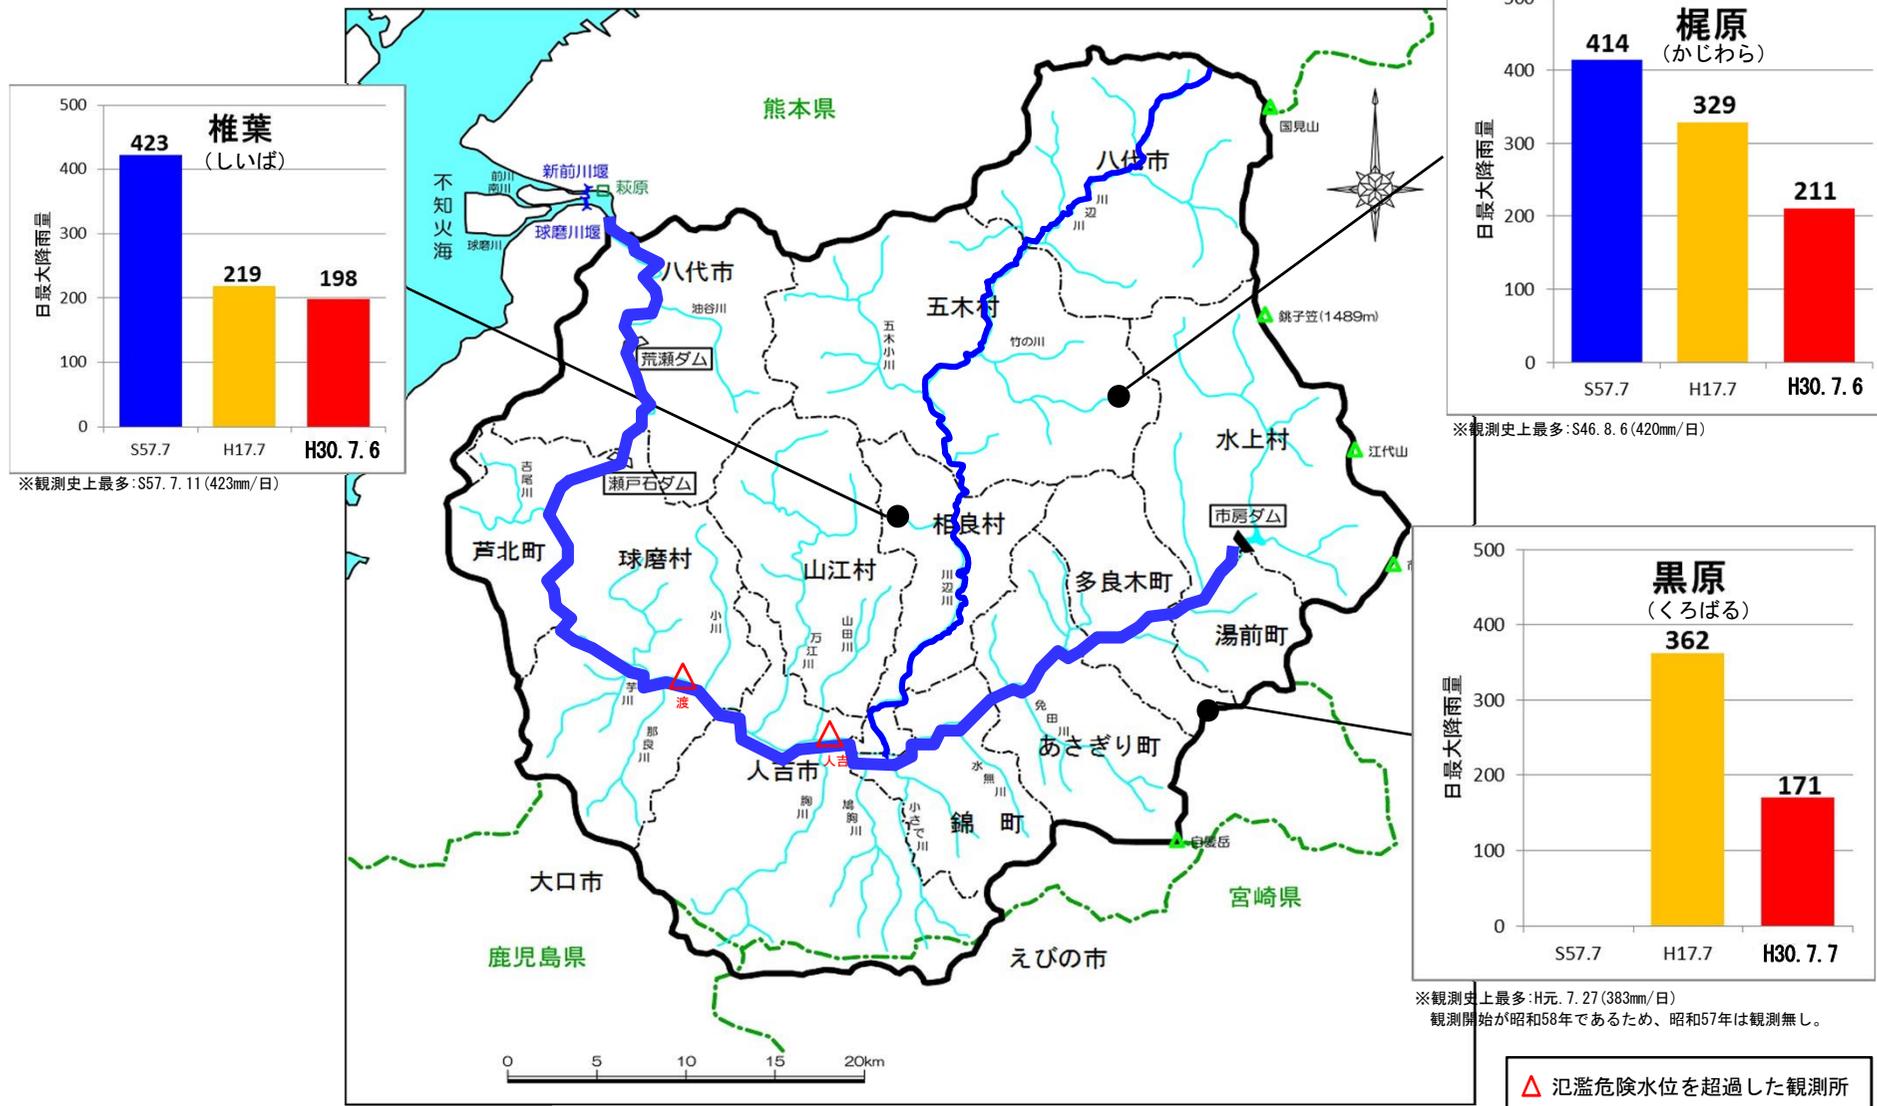
■流域内の特に雨量が多かった範囲における主な雨量観測所の雨量

球磨川流域では、過去に水害が発生した出水時(S57,H17)の降雨量には及ばなかったものの、人吉水位観測所と渡水位観測所で氾濫危険水位を超過しました。

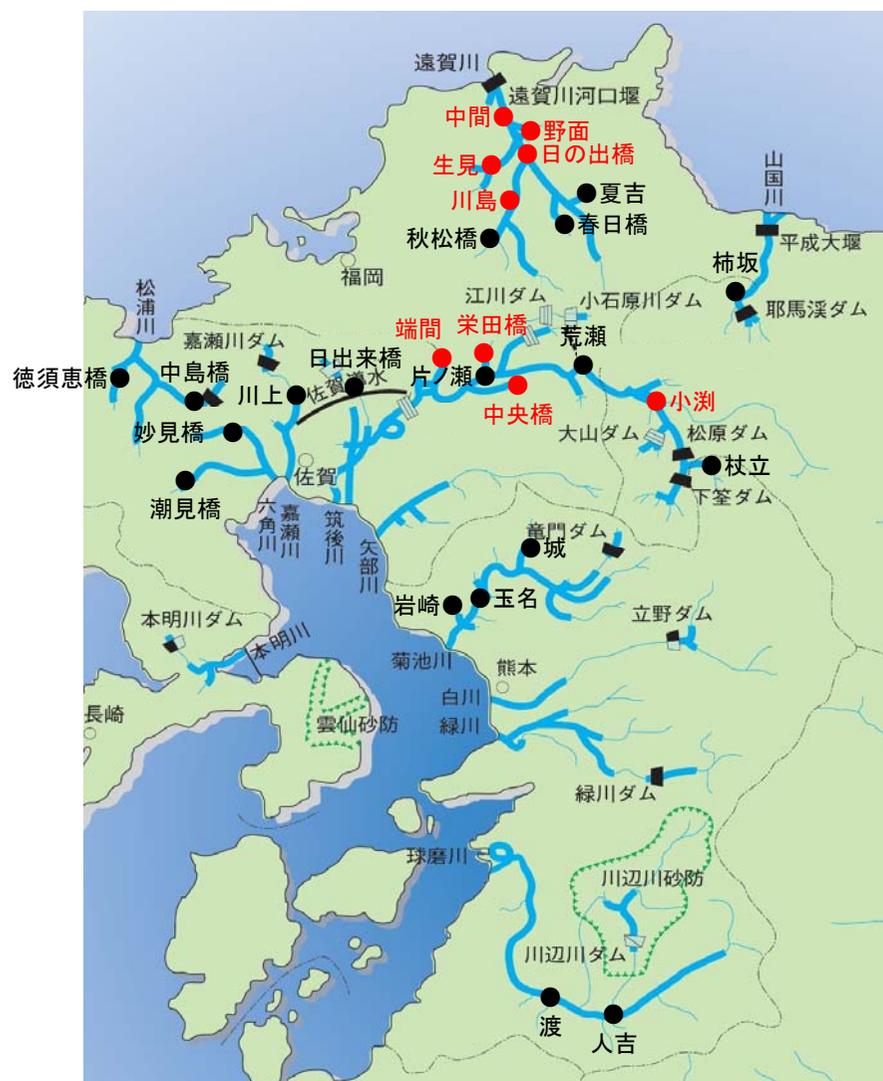
【氾濫危険水位を超過した水位観測所一覧】

梅雨前線の活発な活動により、九州の8水系（遠賀川、筑後川、松浦川、六角川、嘉瀬川、山国川、菊池川、球磨川）において氾濫危険水位を超える洪水が発生し、9観測所において観測史上最高水位を観測しました。

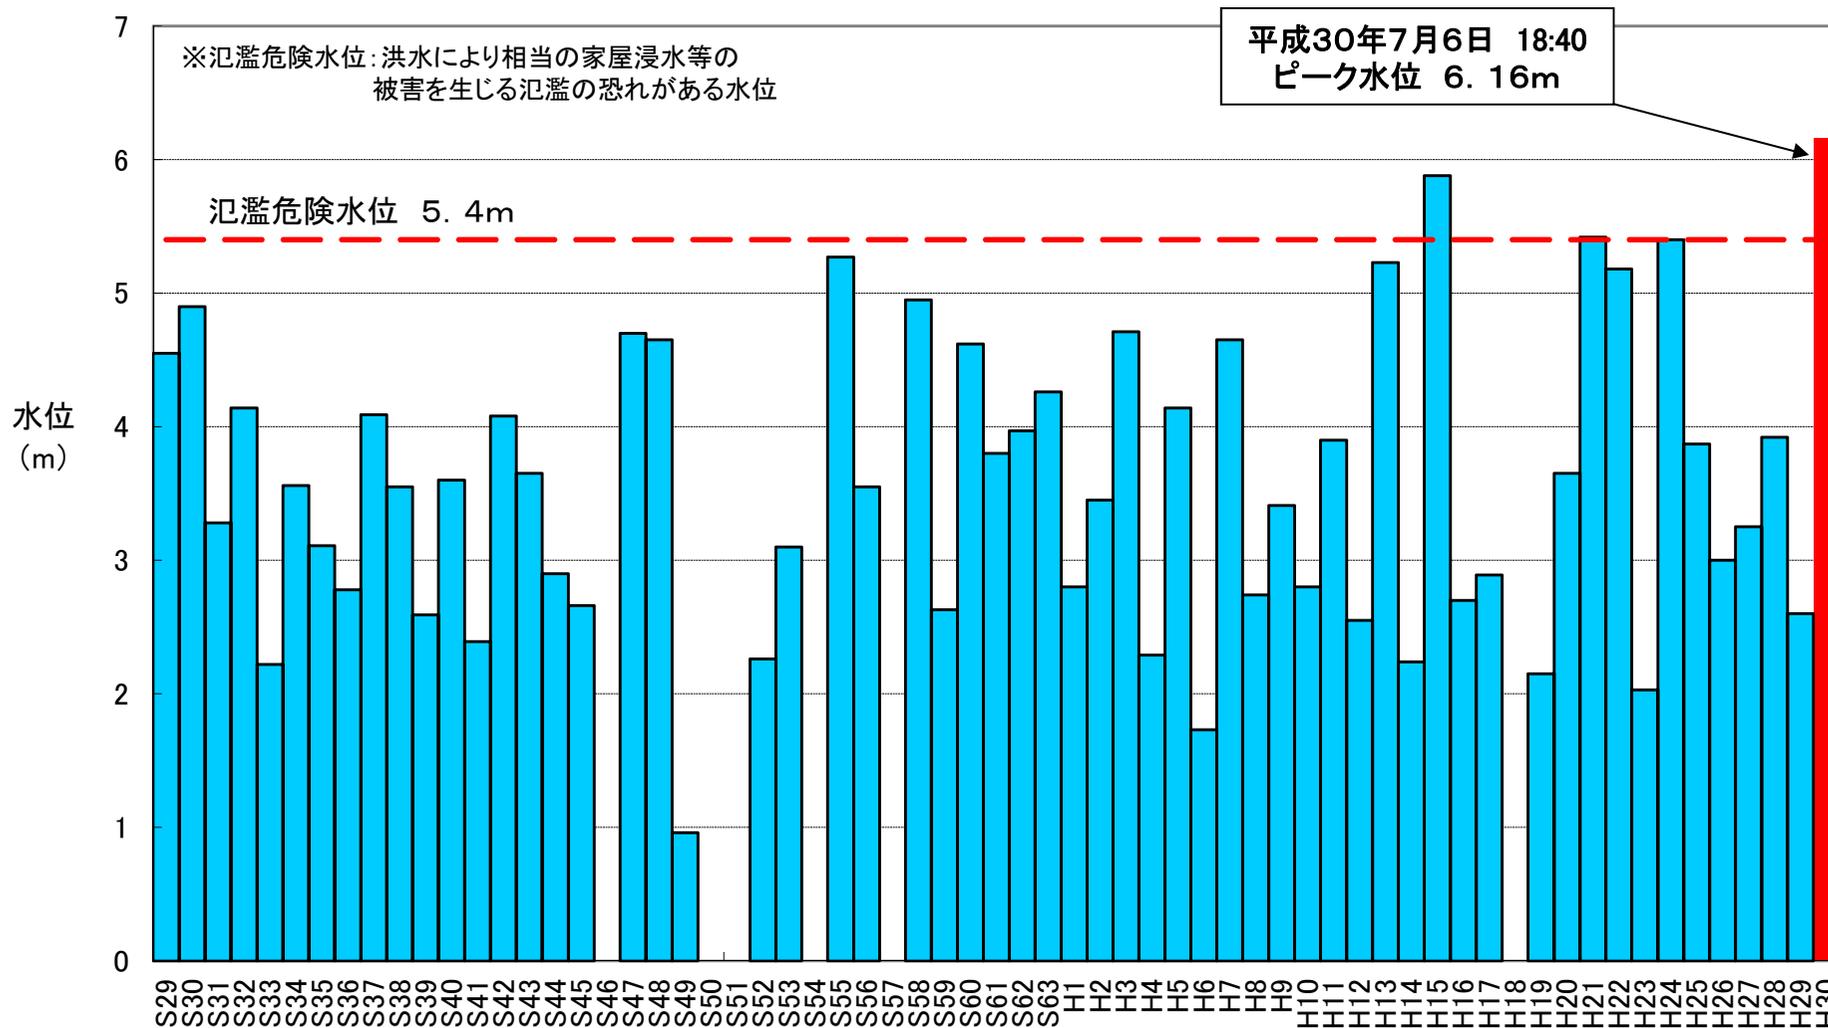
遠賀川(川島水位観測所)における年最高水位比較図

遠賀川水系遠賀川の川島(かわしま)水位観測所において、7月6日18時40分に観測史上第1位の水位となる6.16mを記録しました。

※川島水位観測所 所在地:遠賀川 30.5km地点(福岡県飯塚市幸袋) 零点高:T.P. 10.7m

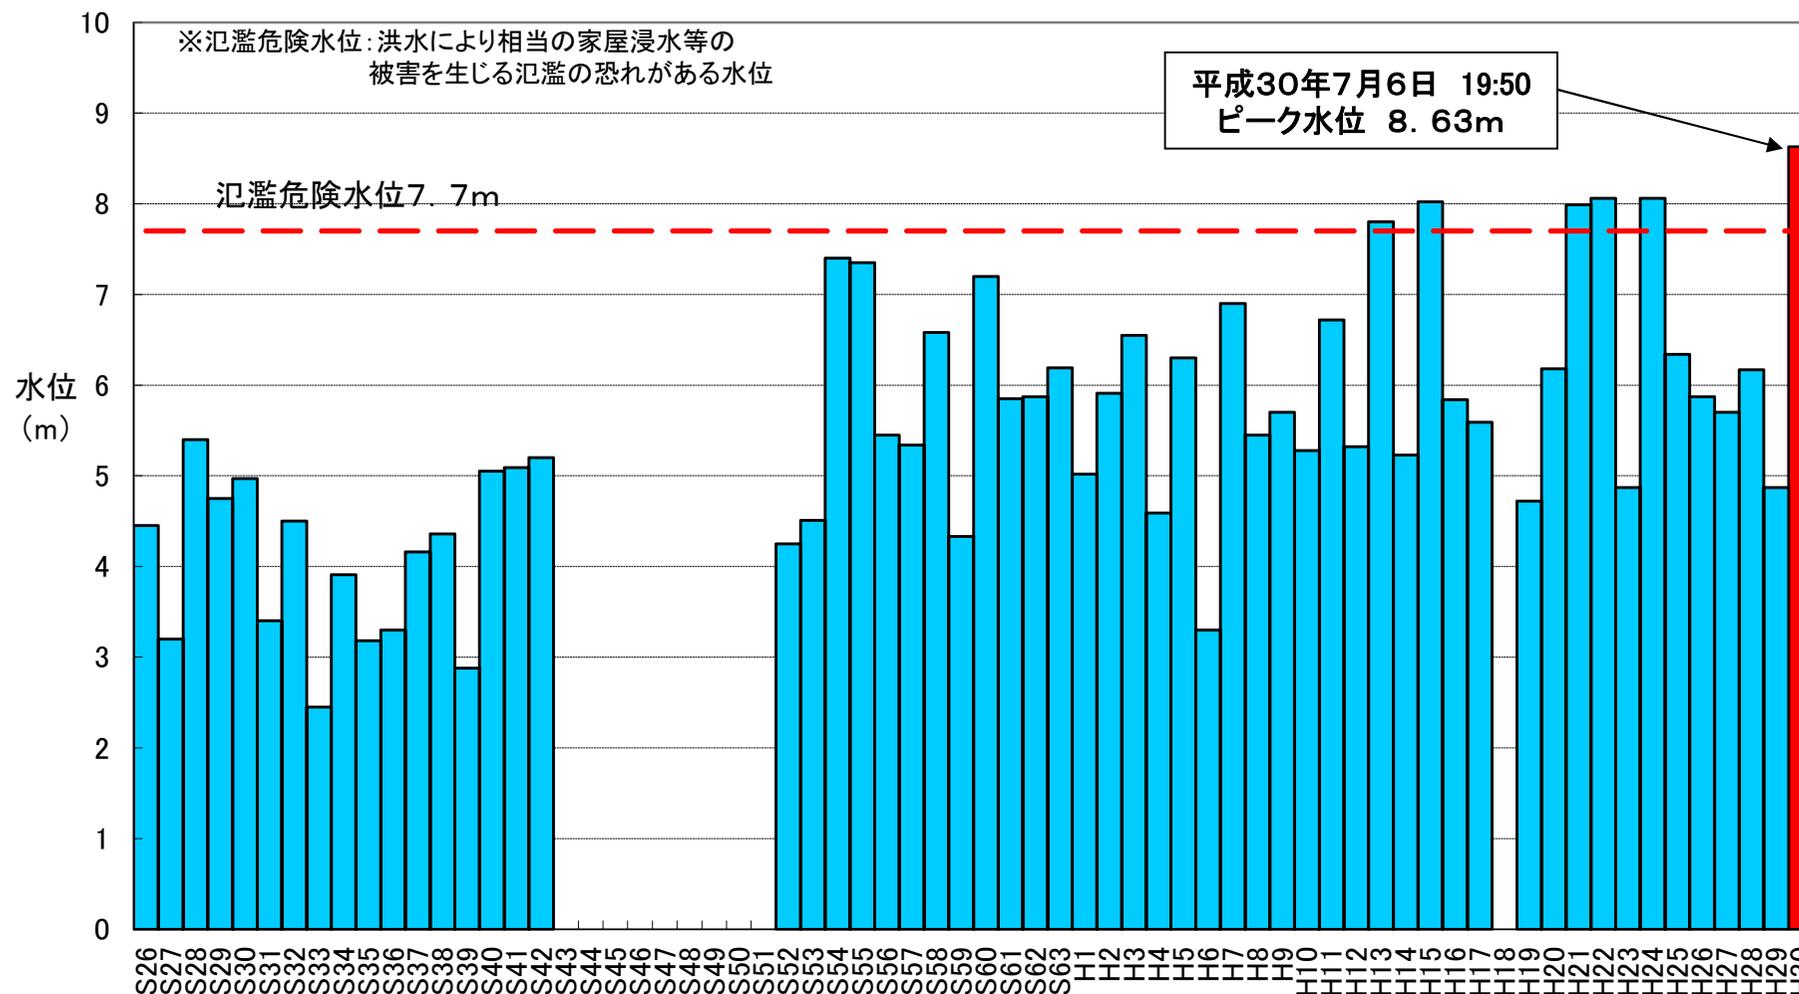
遠賀川(日の出橋水位観測所)における年最高水位比較図

遠賀川水系遠賀川の日の出橋(ひのでばし)水位観測所において、7月6日19時50分に観測史上第1位の水位となる8.63mを記録しました。

※日の出橋水位観測所 所在地:遠賀川 18.7km地点(福岡県直方市津田町) 零点高:T.P.2.00m

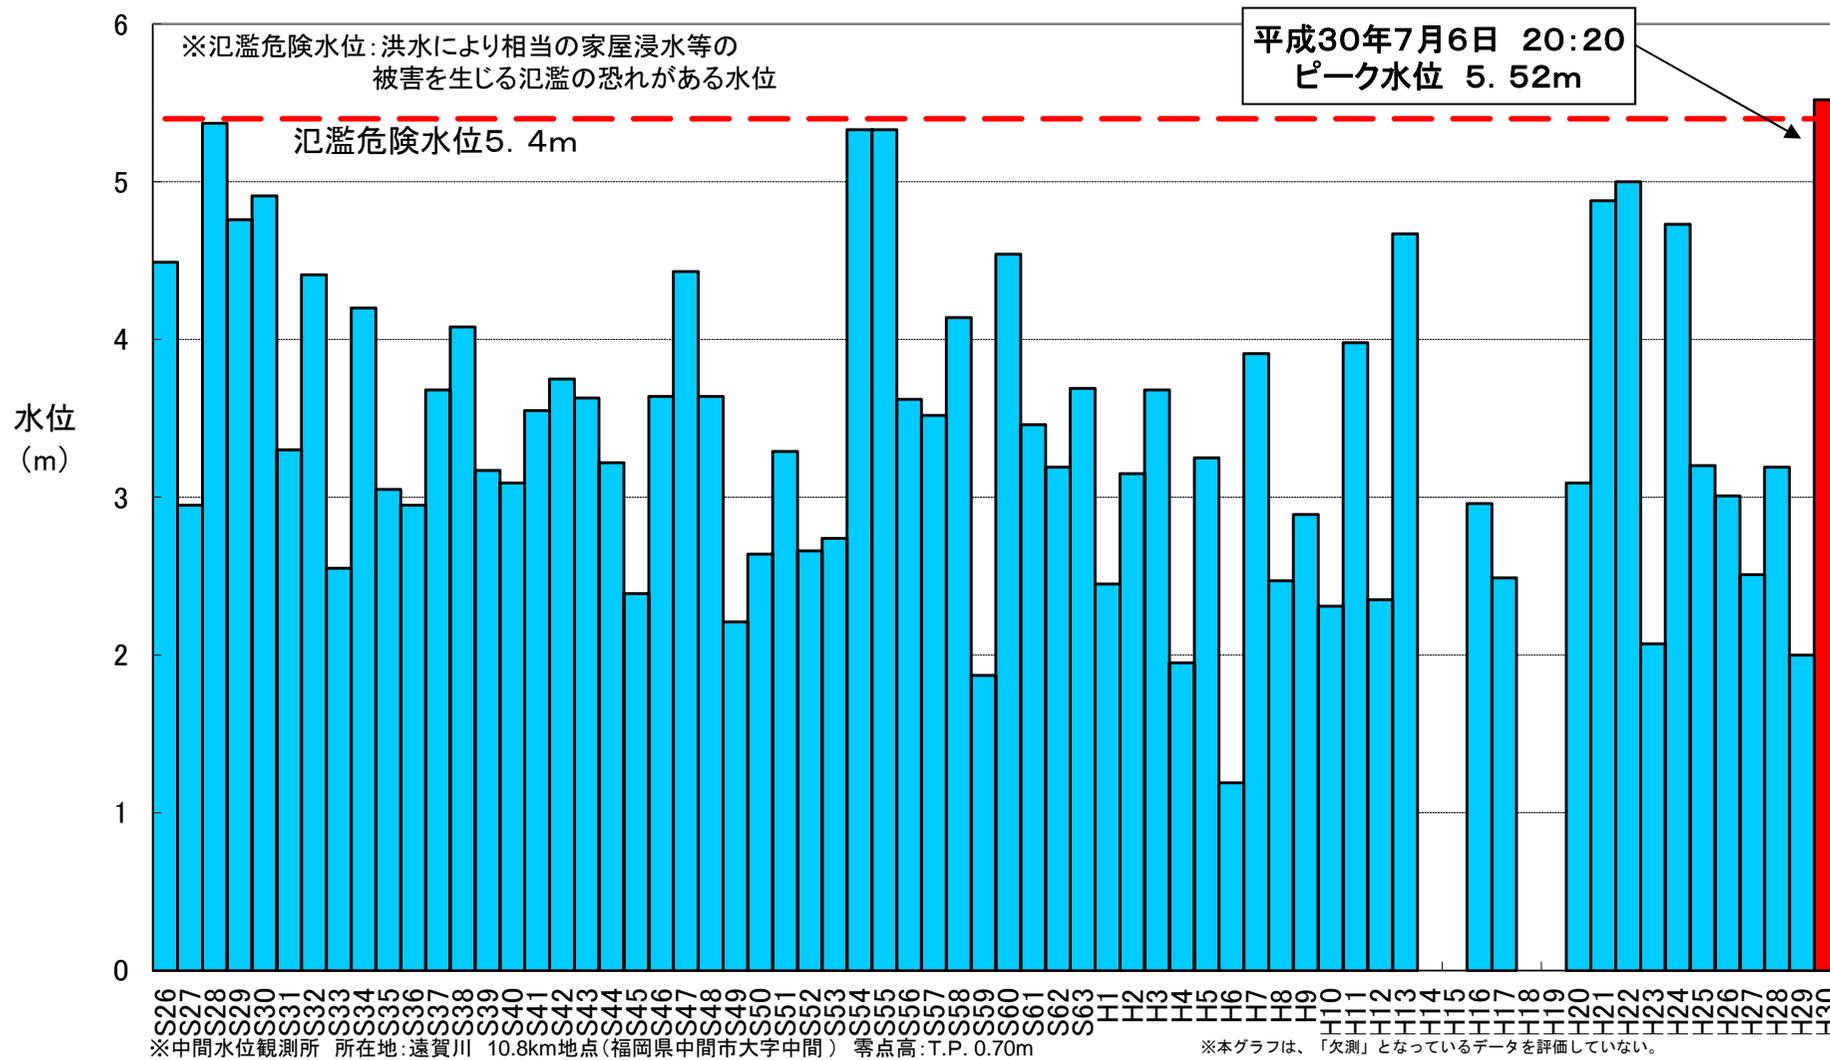
遠賀川(中間水位観測所)における年最高水位比較図

遠賀川水系遠賀川の中間(なかま)水位観測所において、7月6日20時20分に観測史上第1位の水位となる5.52mを記録しました。

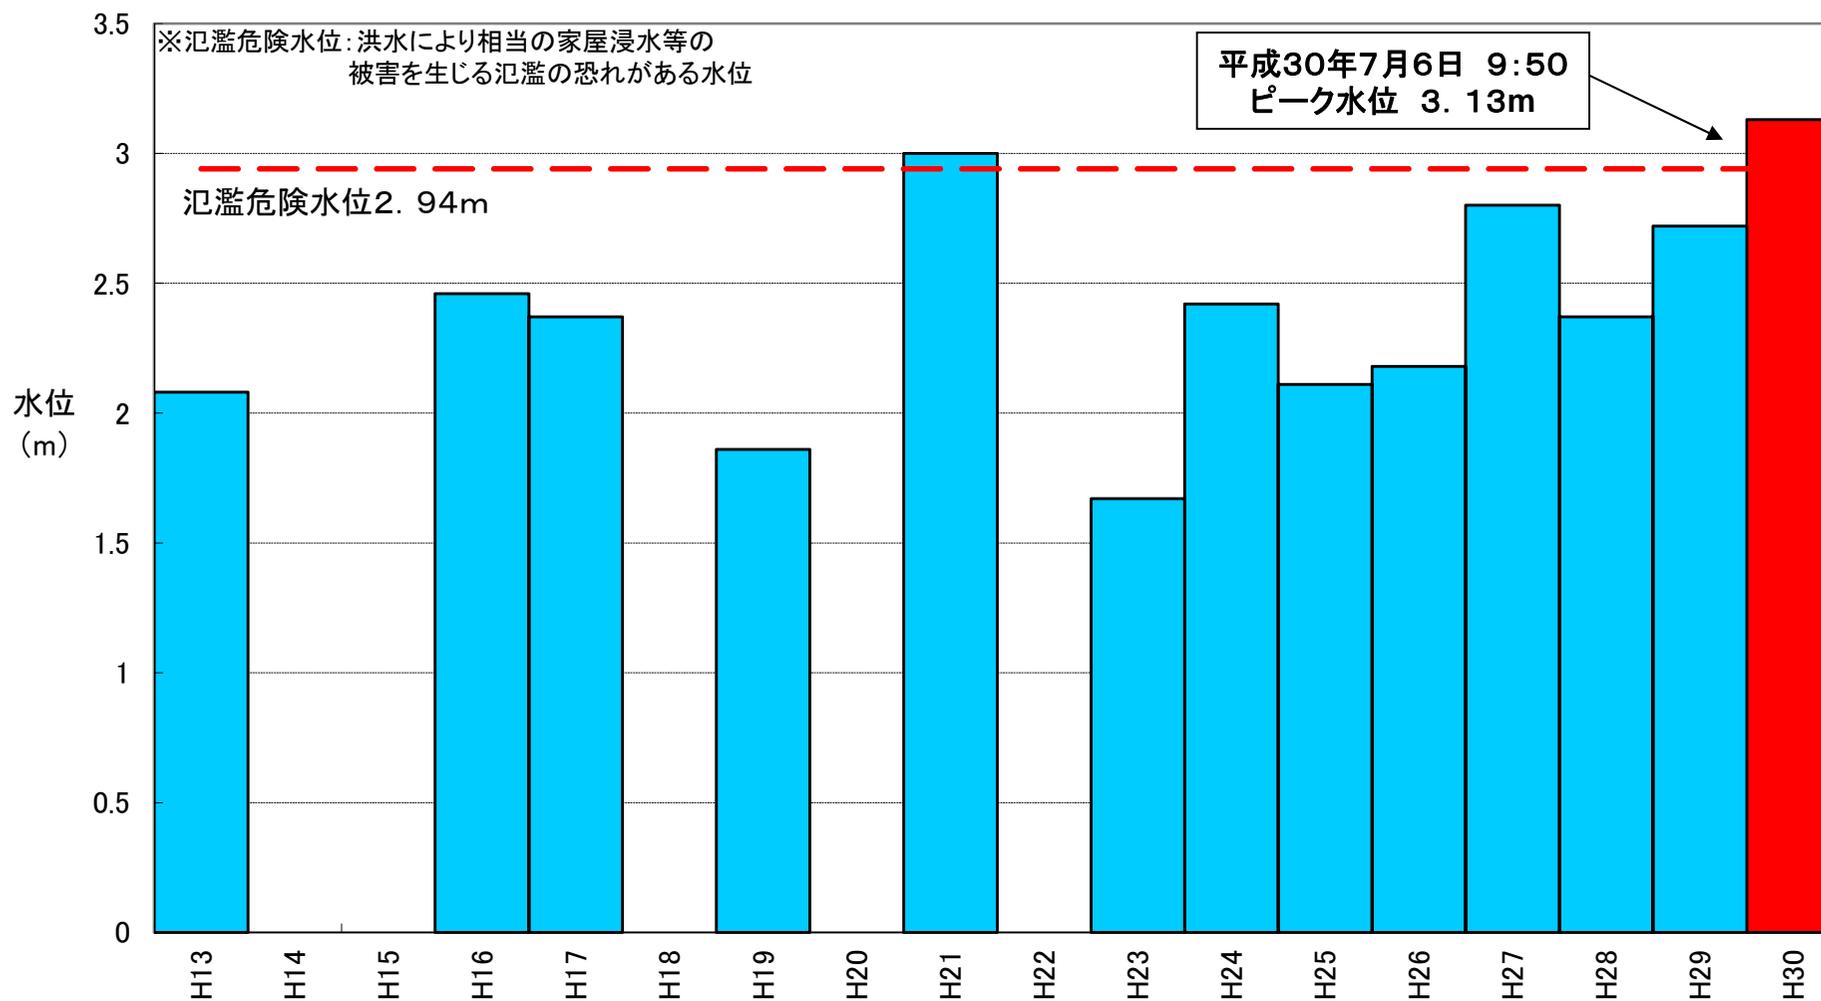
笹尾川(野面水位観測所)における年最高水位比較図

遠賀川水系笹尾川の野面(のぶ)水位観測所において、7月6日9時50分に観測史上第1位の水位となる3.13mを記録しました。

※野面水位観測所 所在地: 笹尾川 4.7km地点(福岡県北九州市八幡西区大字野面) 零点高: T.P. 3.0m

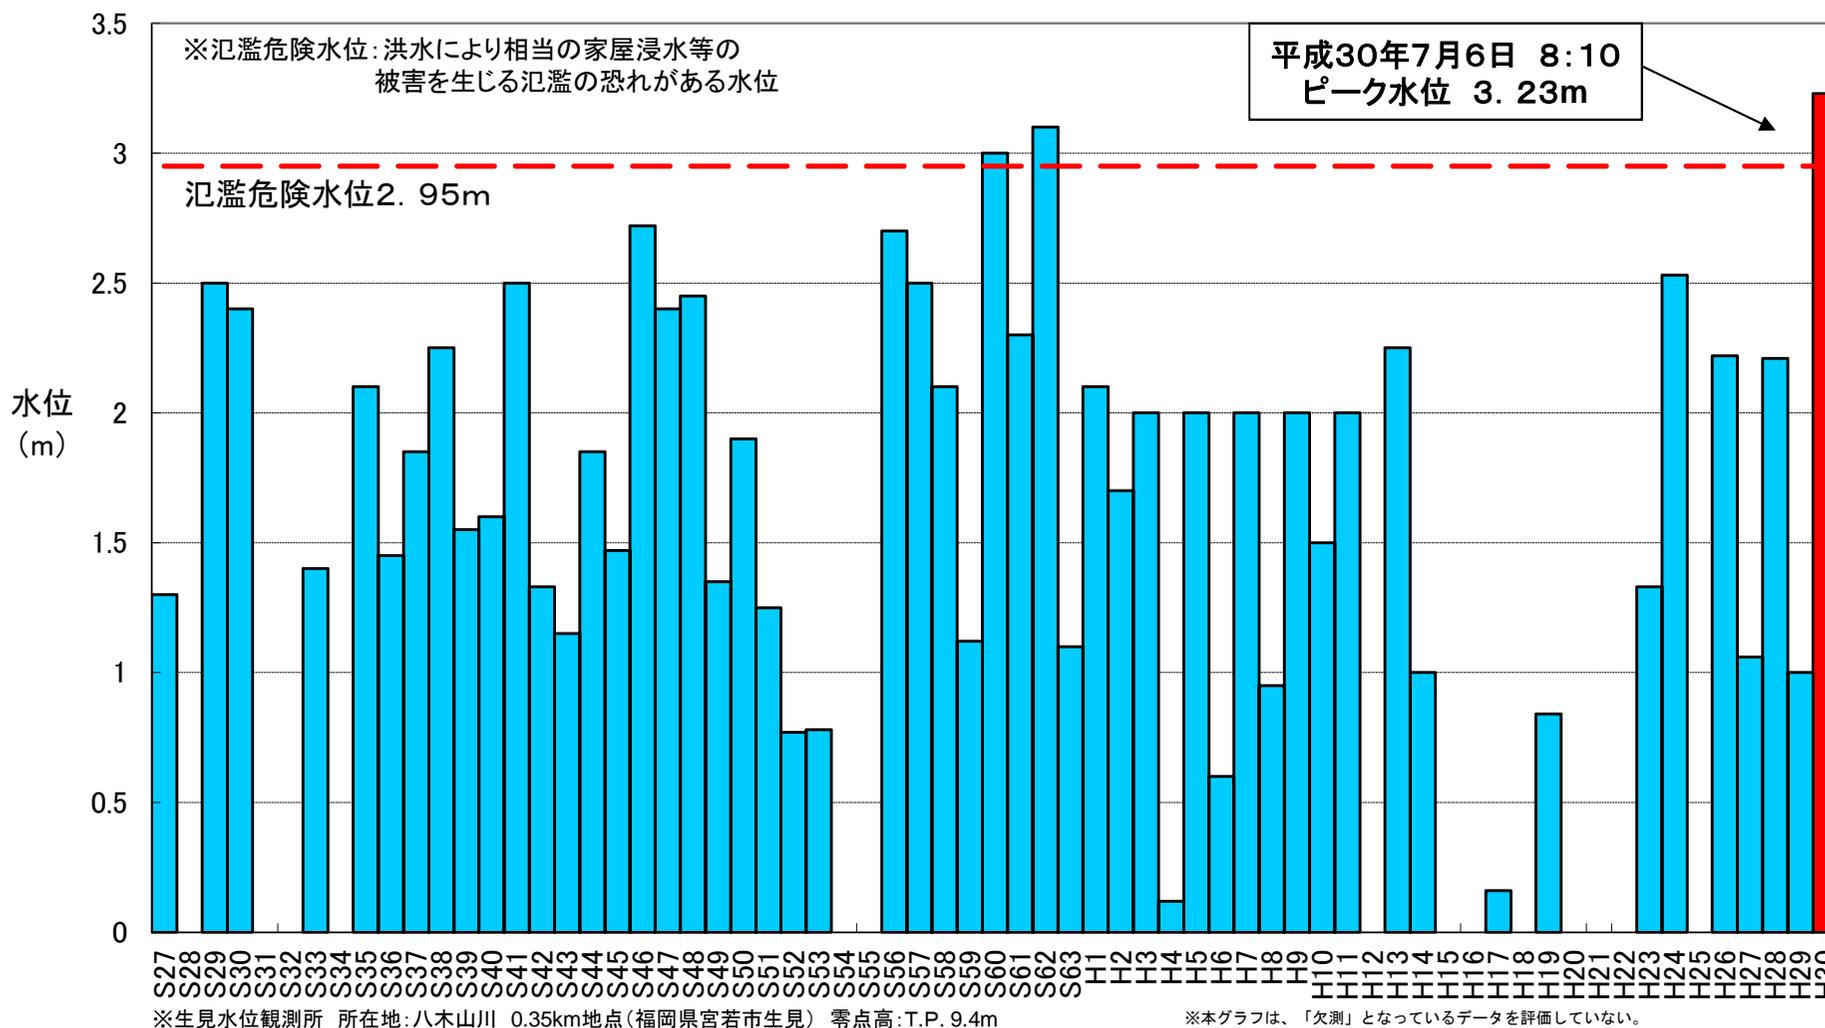
八木山川(生見水位観測所)における年最高水位比較図

遠賀川水系八木山川の生見(ぬくみ)水位観測所において、7月6日8時10分に観測史上第1位の水位となる3.23mを記録しました。

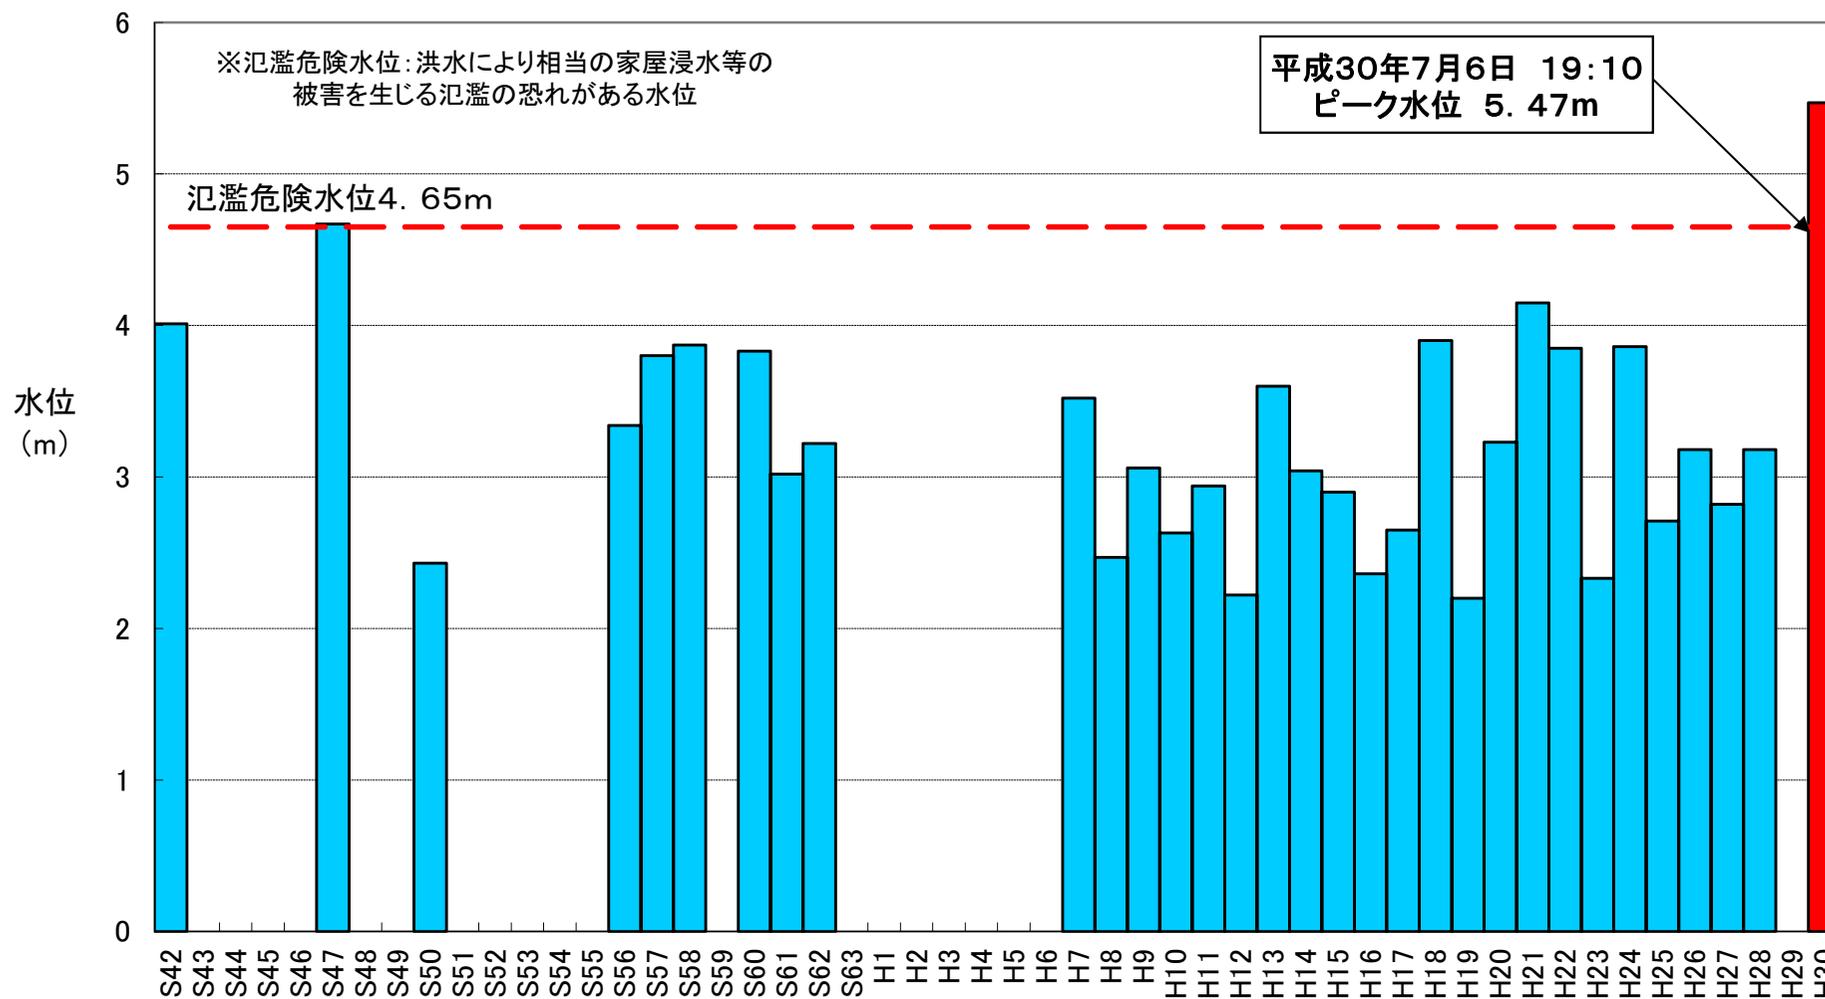
宝満川(端間水位観測所)における年最高水位比較図

筑後川水系宝満川の端間 (はたま) 水位観測所において、7月6日 19時10分に観測史上第1位の水位となる5.47mを記録しました。

※端間水位観測所 所在地: 宝満川 7.93km地点(福岡県小郡市福童) 零点高:T.P. 6.8m

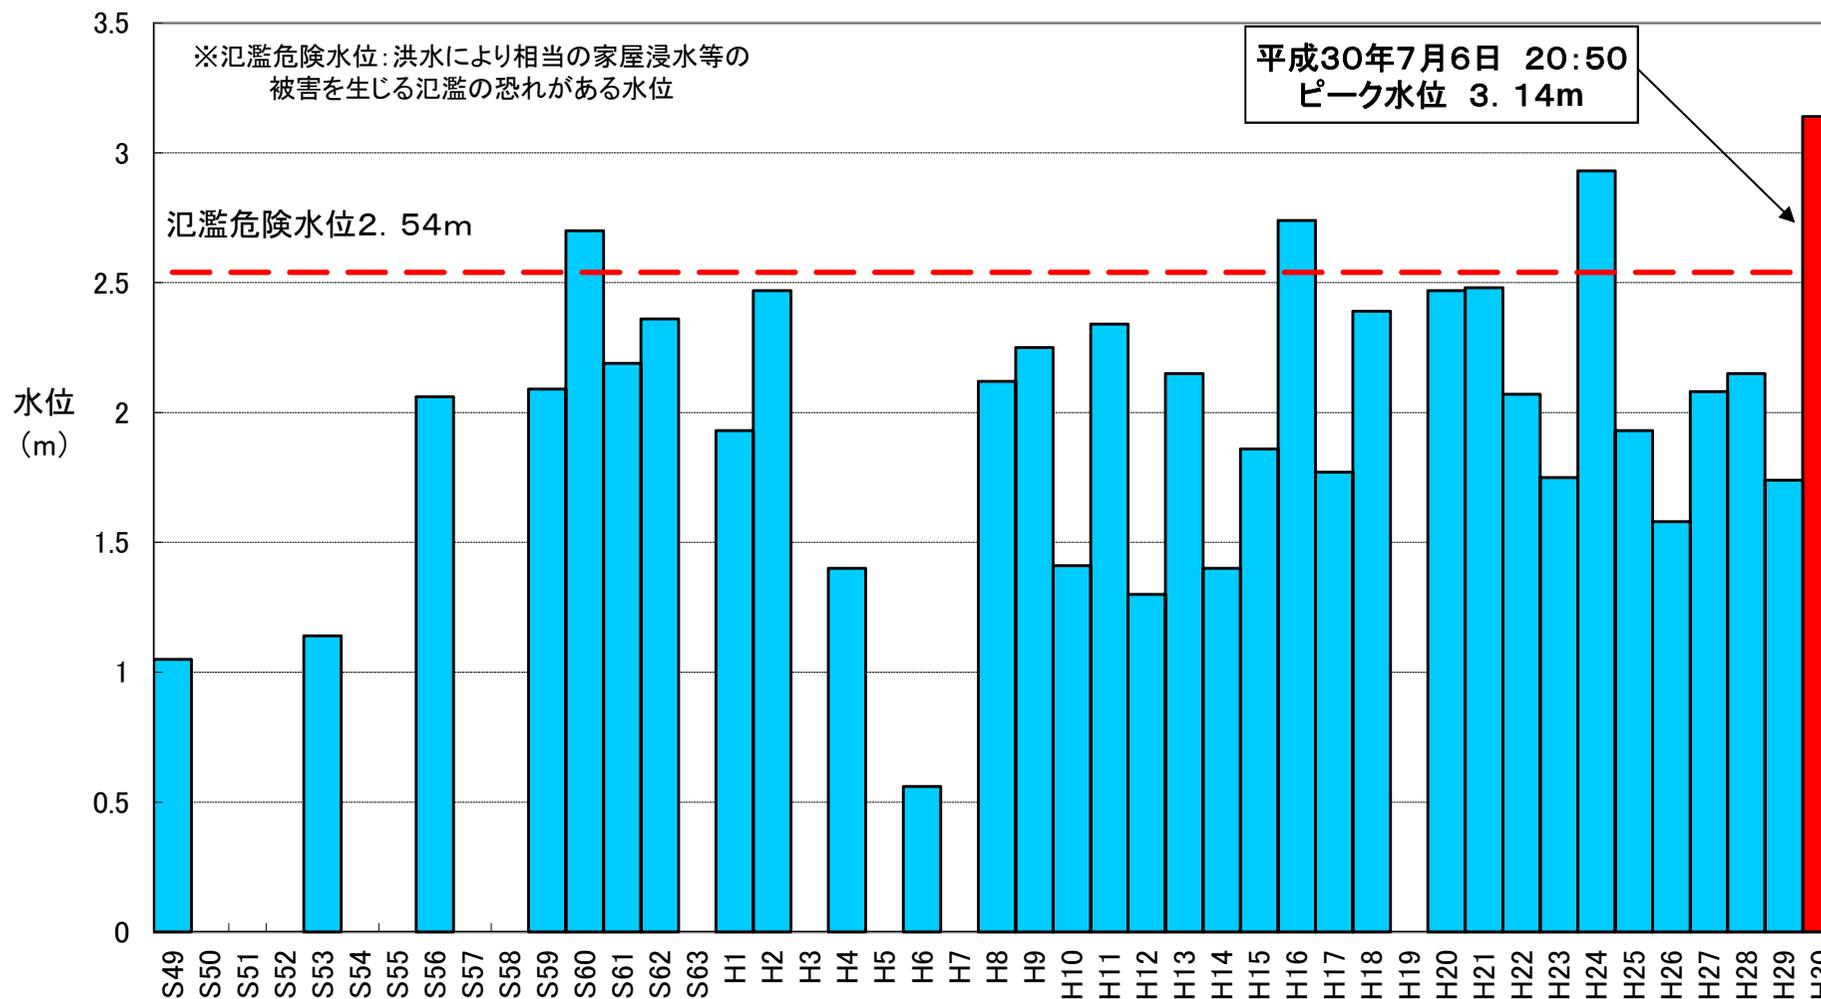
巨瀬川(中央橋水位観測所)における年最高水位比較図

筑後川水系巨瀬川の中央橋 (ちゅうおうばし) 水位観測所において、7月6日 20時50分に観測史上第1位の水位となる3.14mを記録しました。

※中央橋水位観測所 所在地:巨瀬川 9.98km地点(福岡県久留米市田主丸町田主丸) 零点高:T.P. 15.2m

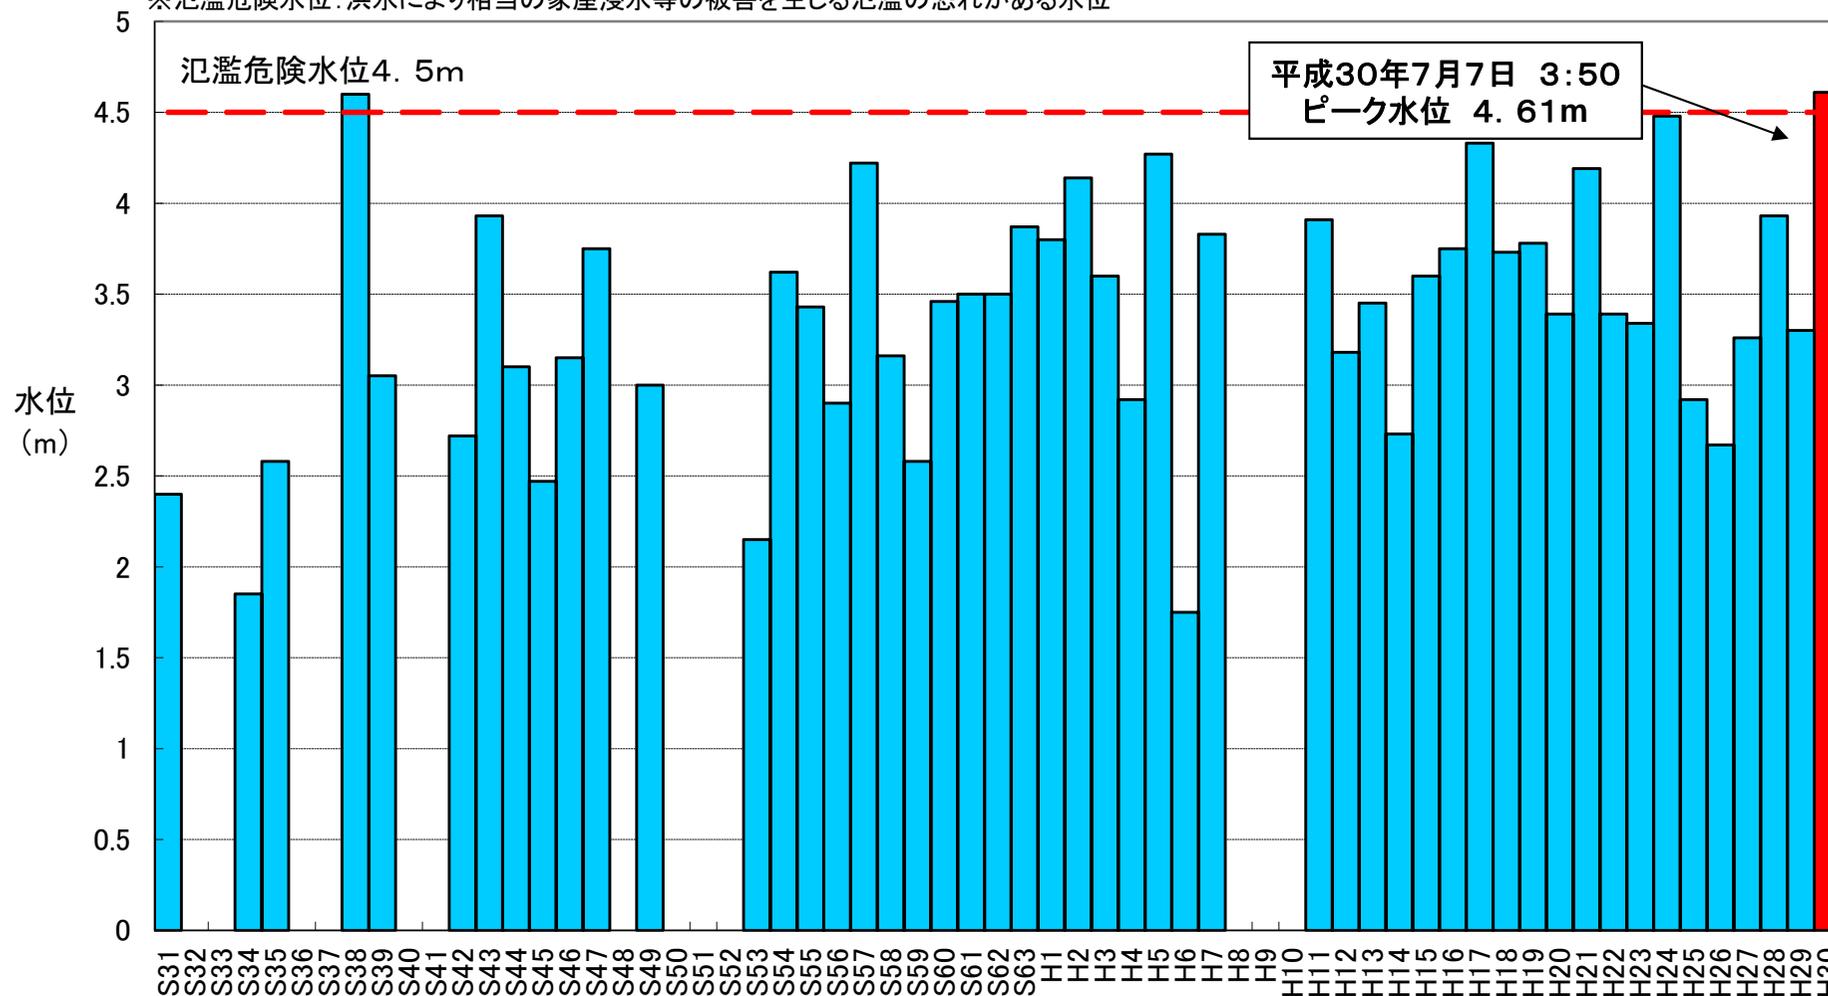
### 筑後川(小渕水位観測所)における年最高水位比較図

筑後川水系筑後川の小渕 (こぶち) 水位観測所において、7月7日 3時50分に観測史上第1位の水位となる4.61mを記録しました。

※小渕水位観測所 所在地:筑後川 76.59km地点(大分県日田市若宮町) 零点高:T.P. 85.0m

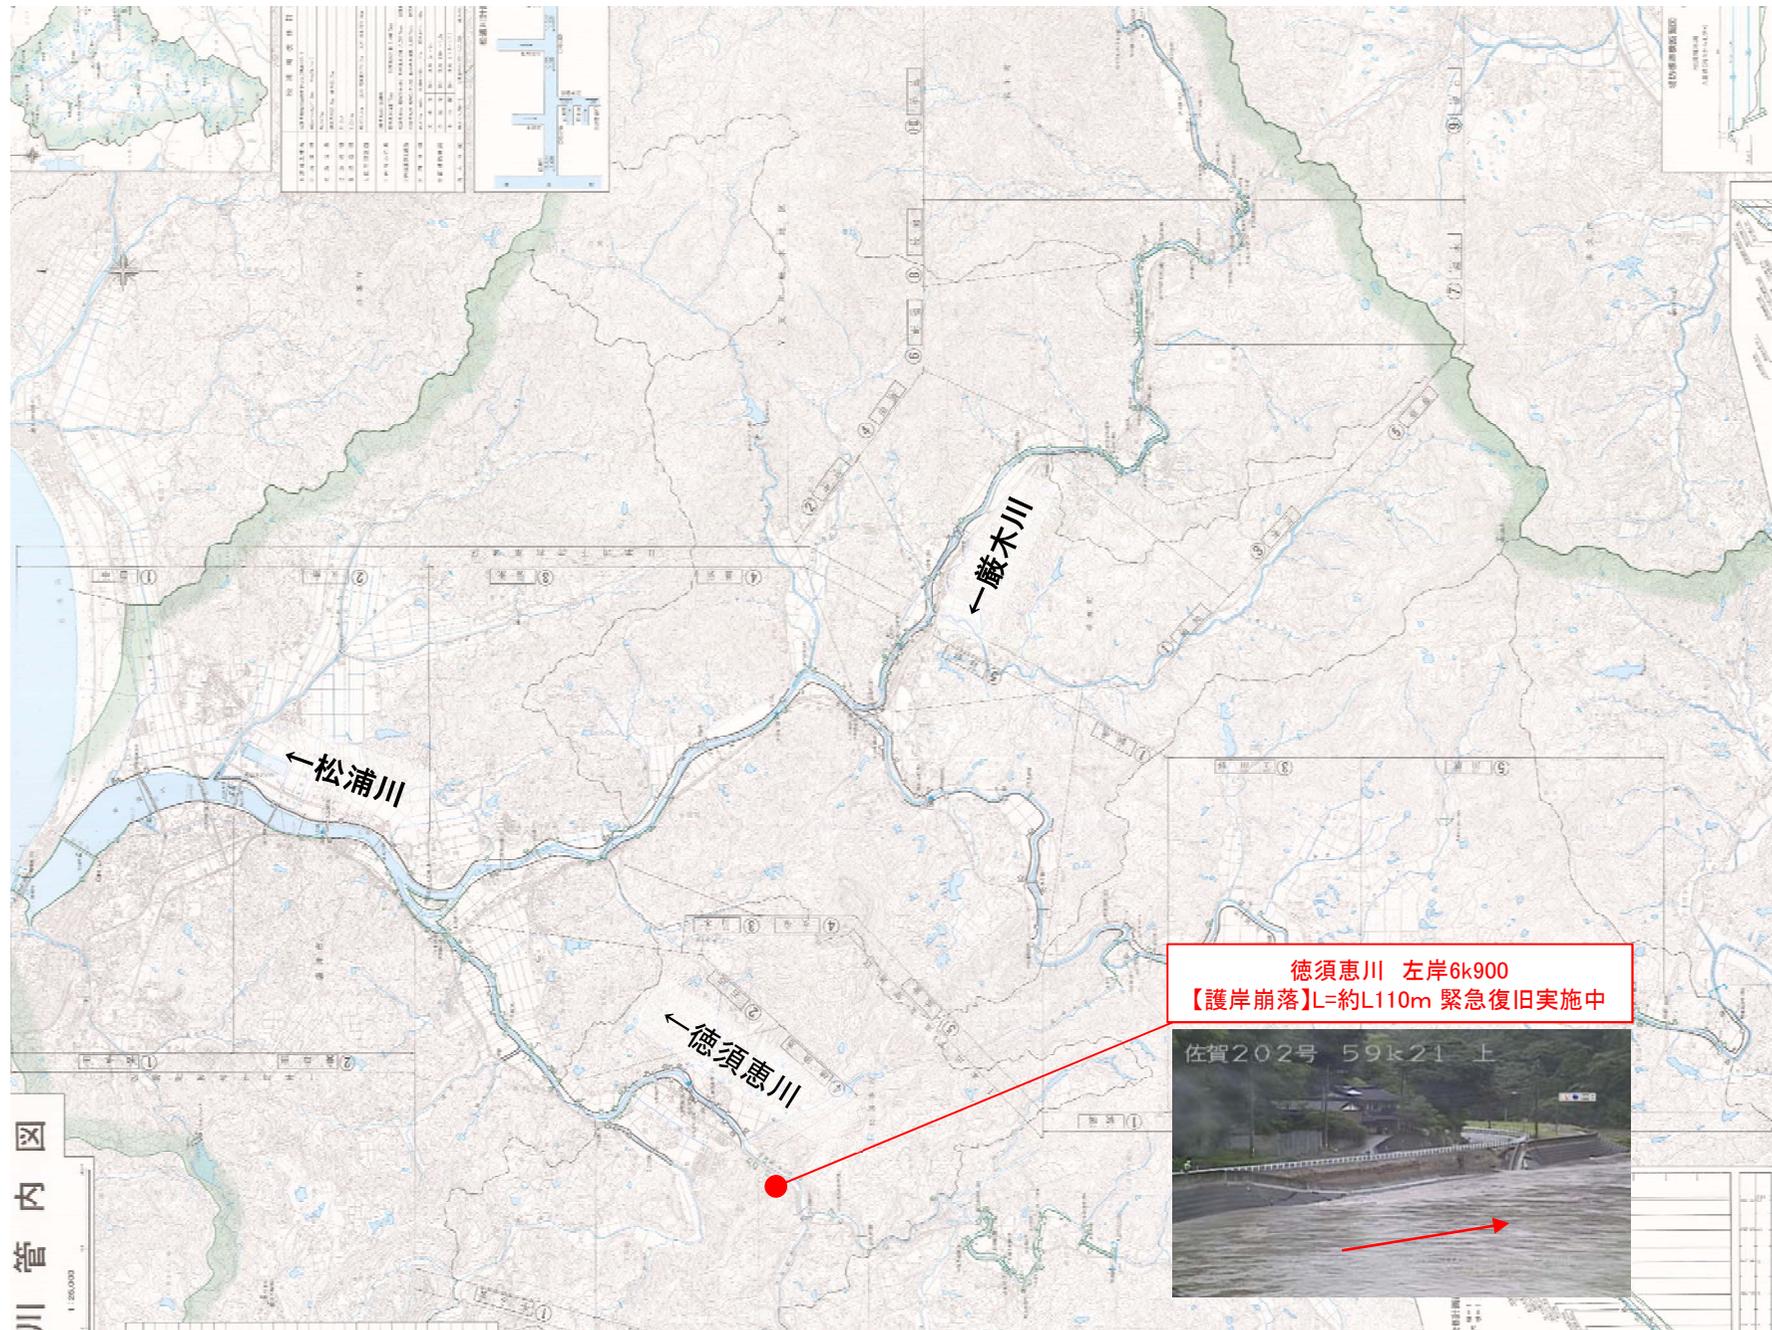
# 6. 松浦川水系 被害箇所位置図

- 松浦川水系徳須恵川 河岸決壊に伴う護岸の崩落  
(位置 6/830~6k940 左岸、延長約 110m)  
→緊急復旧工事中
