### 平成30年7月豪雨における出水について（第1報）

【遠賀川水系、筑後川水系、松浦川水系、六角川水系、  
嘉瀬川水系、山国川水系、菊池川水系、球磨川水系】

## 平成 30 年 7 月豪雨における出水の概要と対応(第 1 報)

# 平成30年7月豪雨における出水について (第1報)

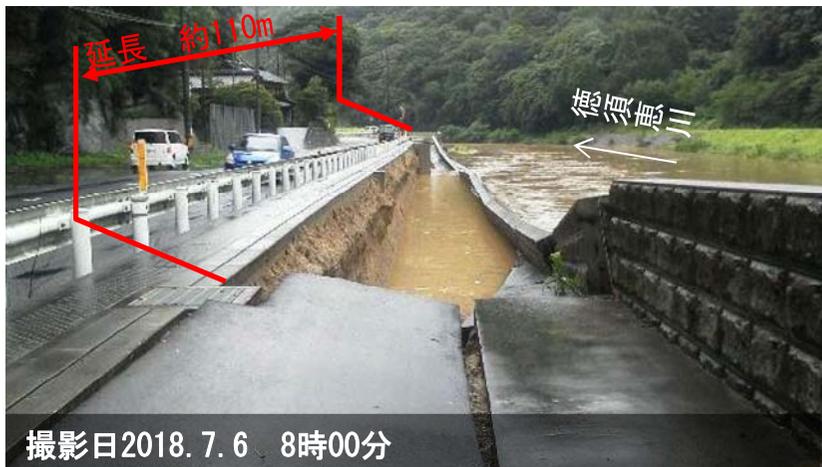
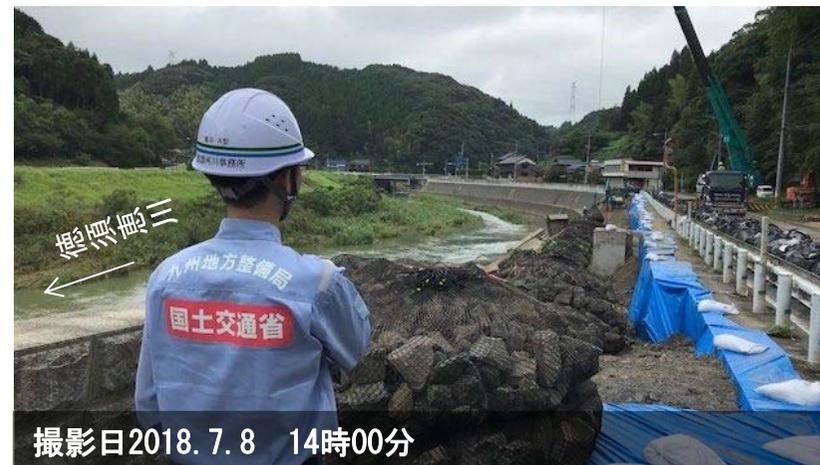
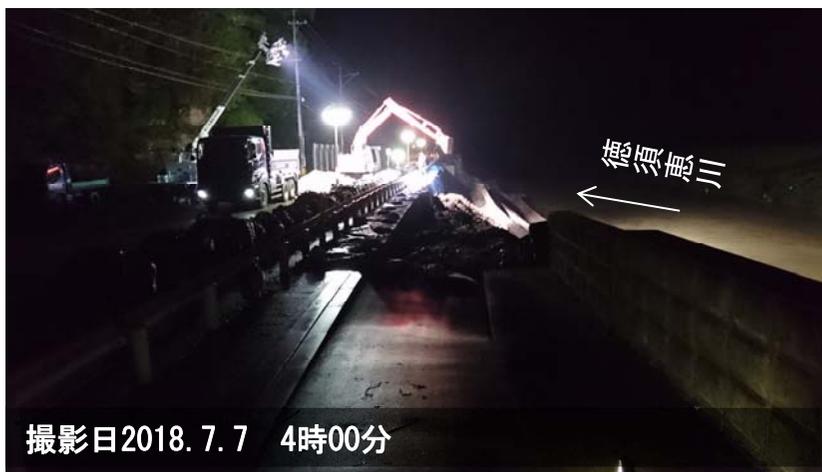
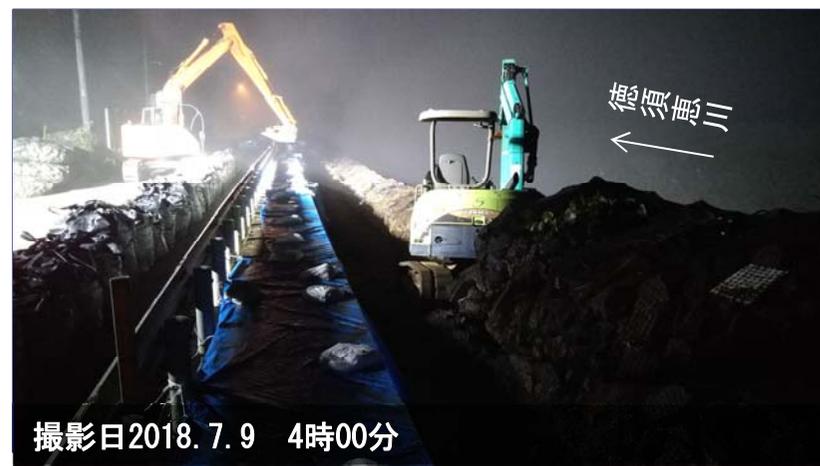
## 6. 緊急復旧工事の状況（松浦川水系徳須恵川6k830付近）

○河岸決壊に伴う護岸の崩落が生じた松浦川水系徳須恵川について、7月6日より緊急復旧工事に着手しました。

- 松浦川水系徳須恵川 河岸決壊に伴う護岸の崩落  
(位置 6/830~6k940 左岸、延長約 110m)  
→緊急復旧工事中

- 松浦川水系徳須恵川で、河岸決壊に伴う護岸の崩落が生じた区間において、7月6日より、緊急復旧工事に着手。
