平成 30 年 7 月豪雨における出水について（第 2 報）

平成 30 年 7 月豪雨における出水の概要と対応(第2報)

平成30年7月豪雨における出水について【詳細版】 (第2報)

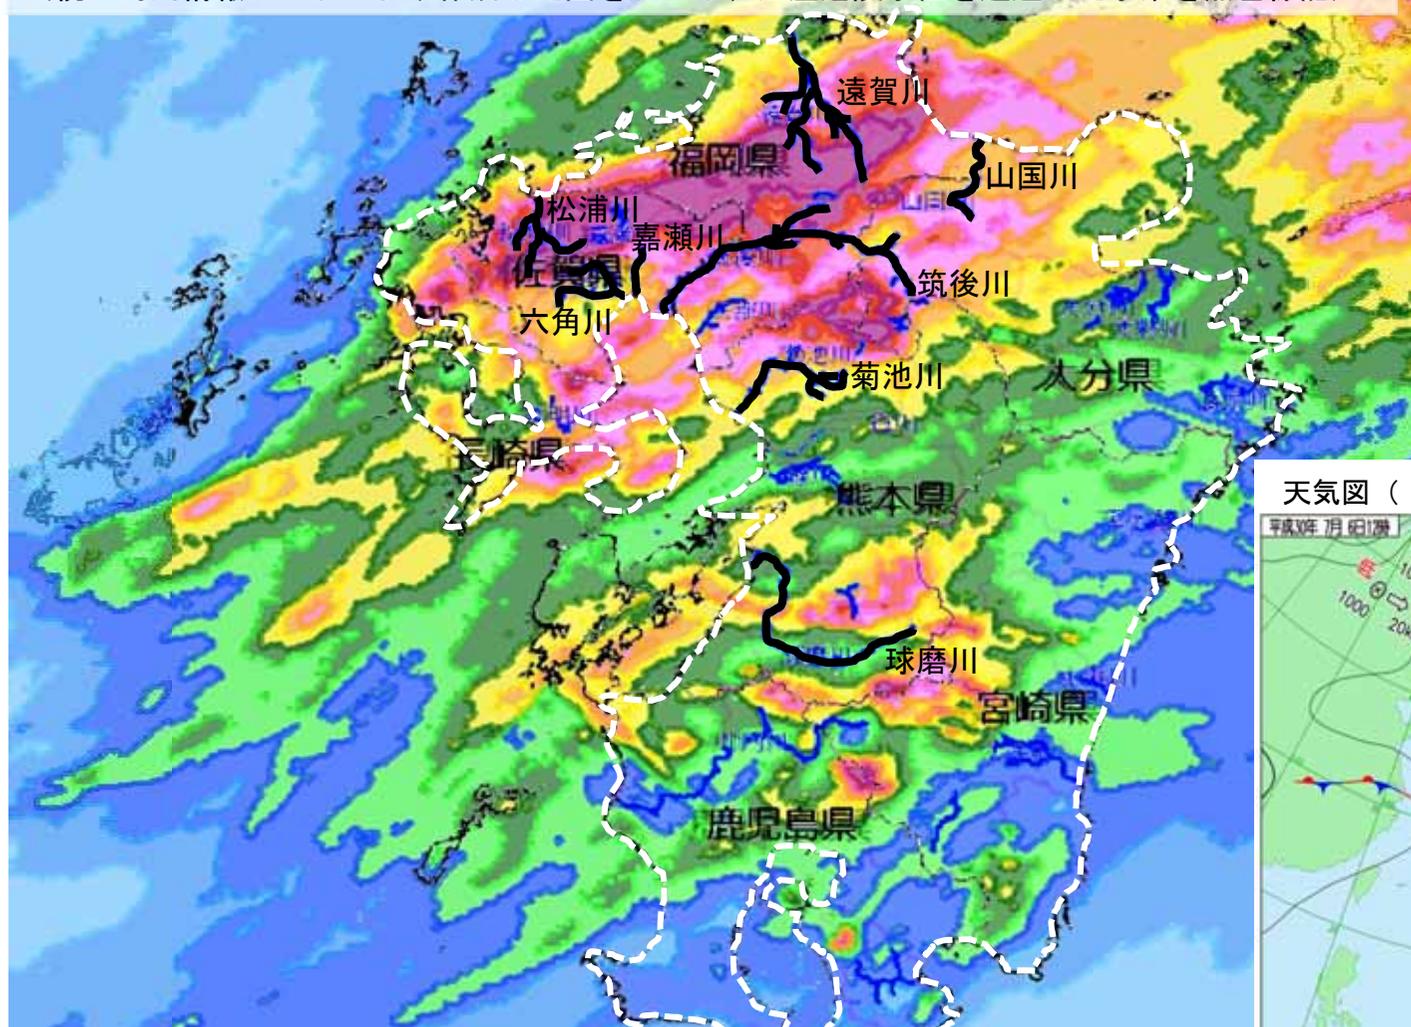
7/5 6:00~7/7 12:00累積レーダ雨量

○7月5日（木）から7日（土）にかけて、梅雨前線の活発な活動により九州の広範囲に強い雨域がかかり、**多くの雨量観測所で観測史上最多の日雨量を観測する記録的な大雨**となりました。

（統一河川情報システムより作成した図を加工し、氾濫危険水位を超過した水系を黒色標記）

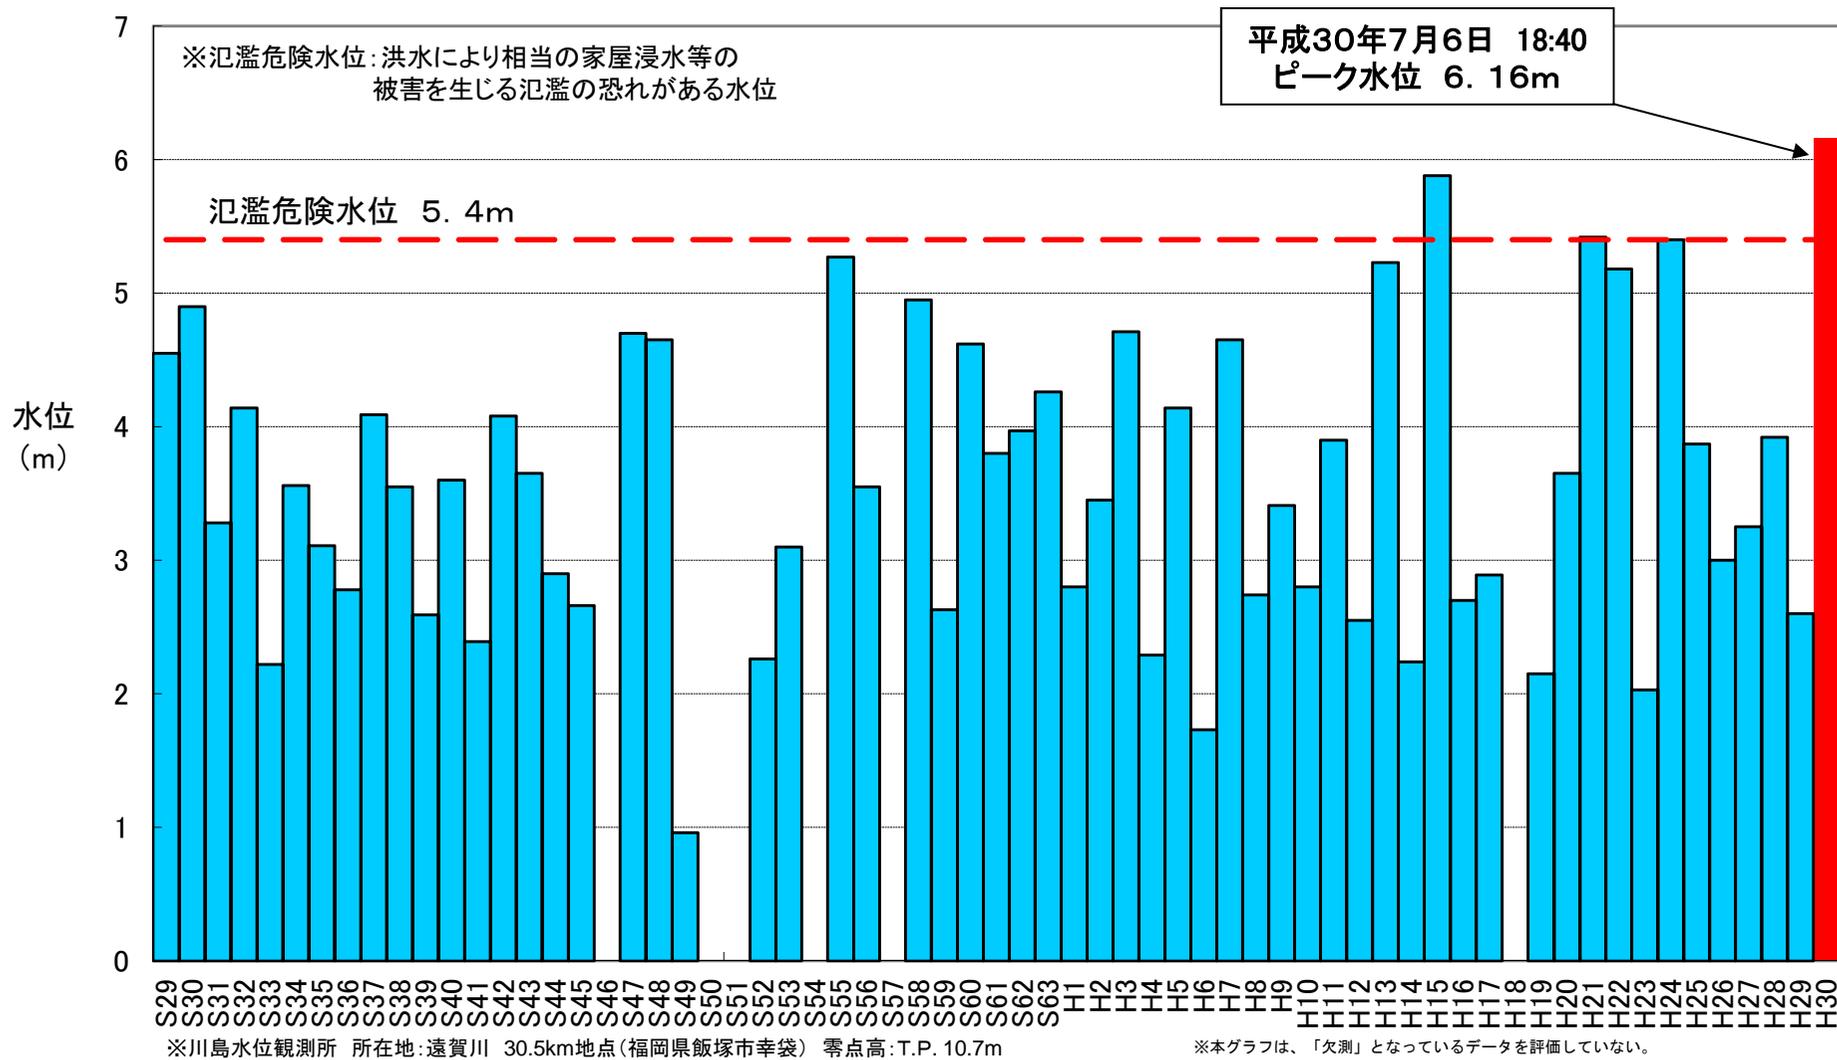
遠賀川(川島水位観測所の年最高水位比較図

遠賀川水系遠賀川の川島(かわしま)水位観測所において、7月6日18時40分に観測史上最高水位となる6.16mを記録しました。

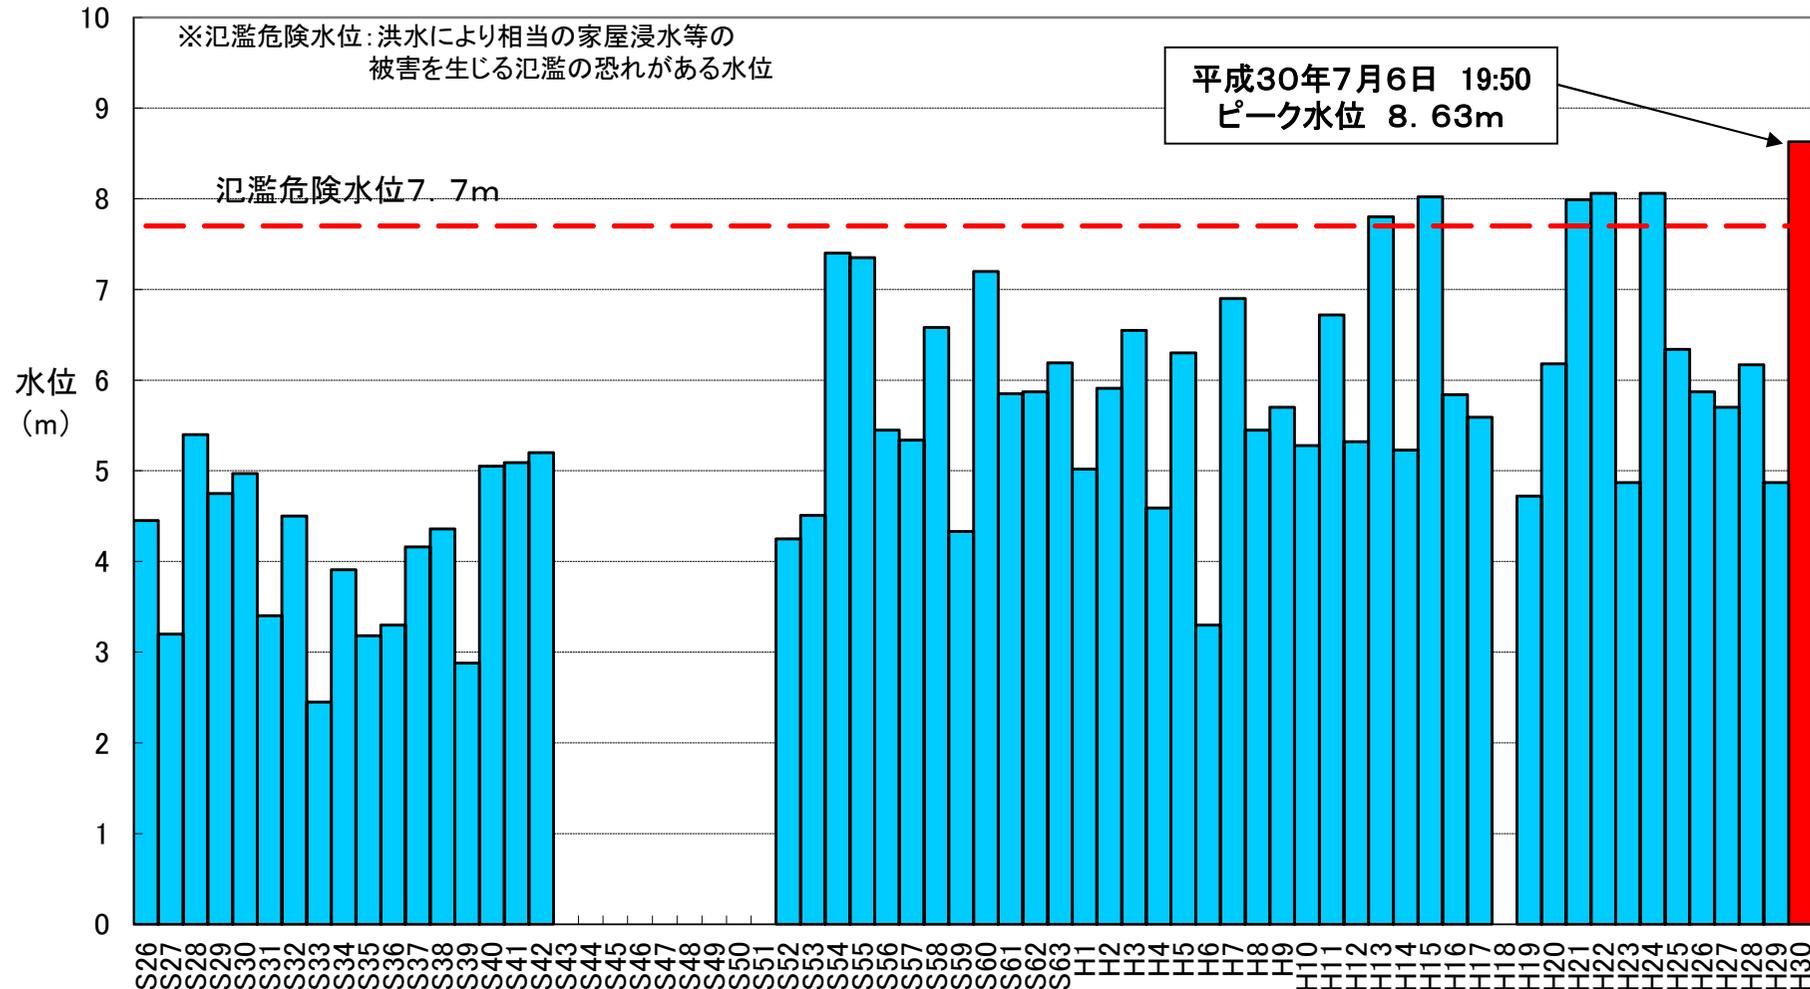
遠賀川(日の出橋水位観測所)の年最高水位比較図

遠賀川水系遠賀川の日の出橋(ひのでばし)水位観測所において、7月6日19時50分に観測史上最高水位となる8.63mを記録しました。

※日の出橋水位観測所 所在地:遠賀川 18.7km地点(福岡県直方市津田町) 零点高:T.P. 2.00m

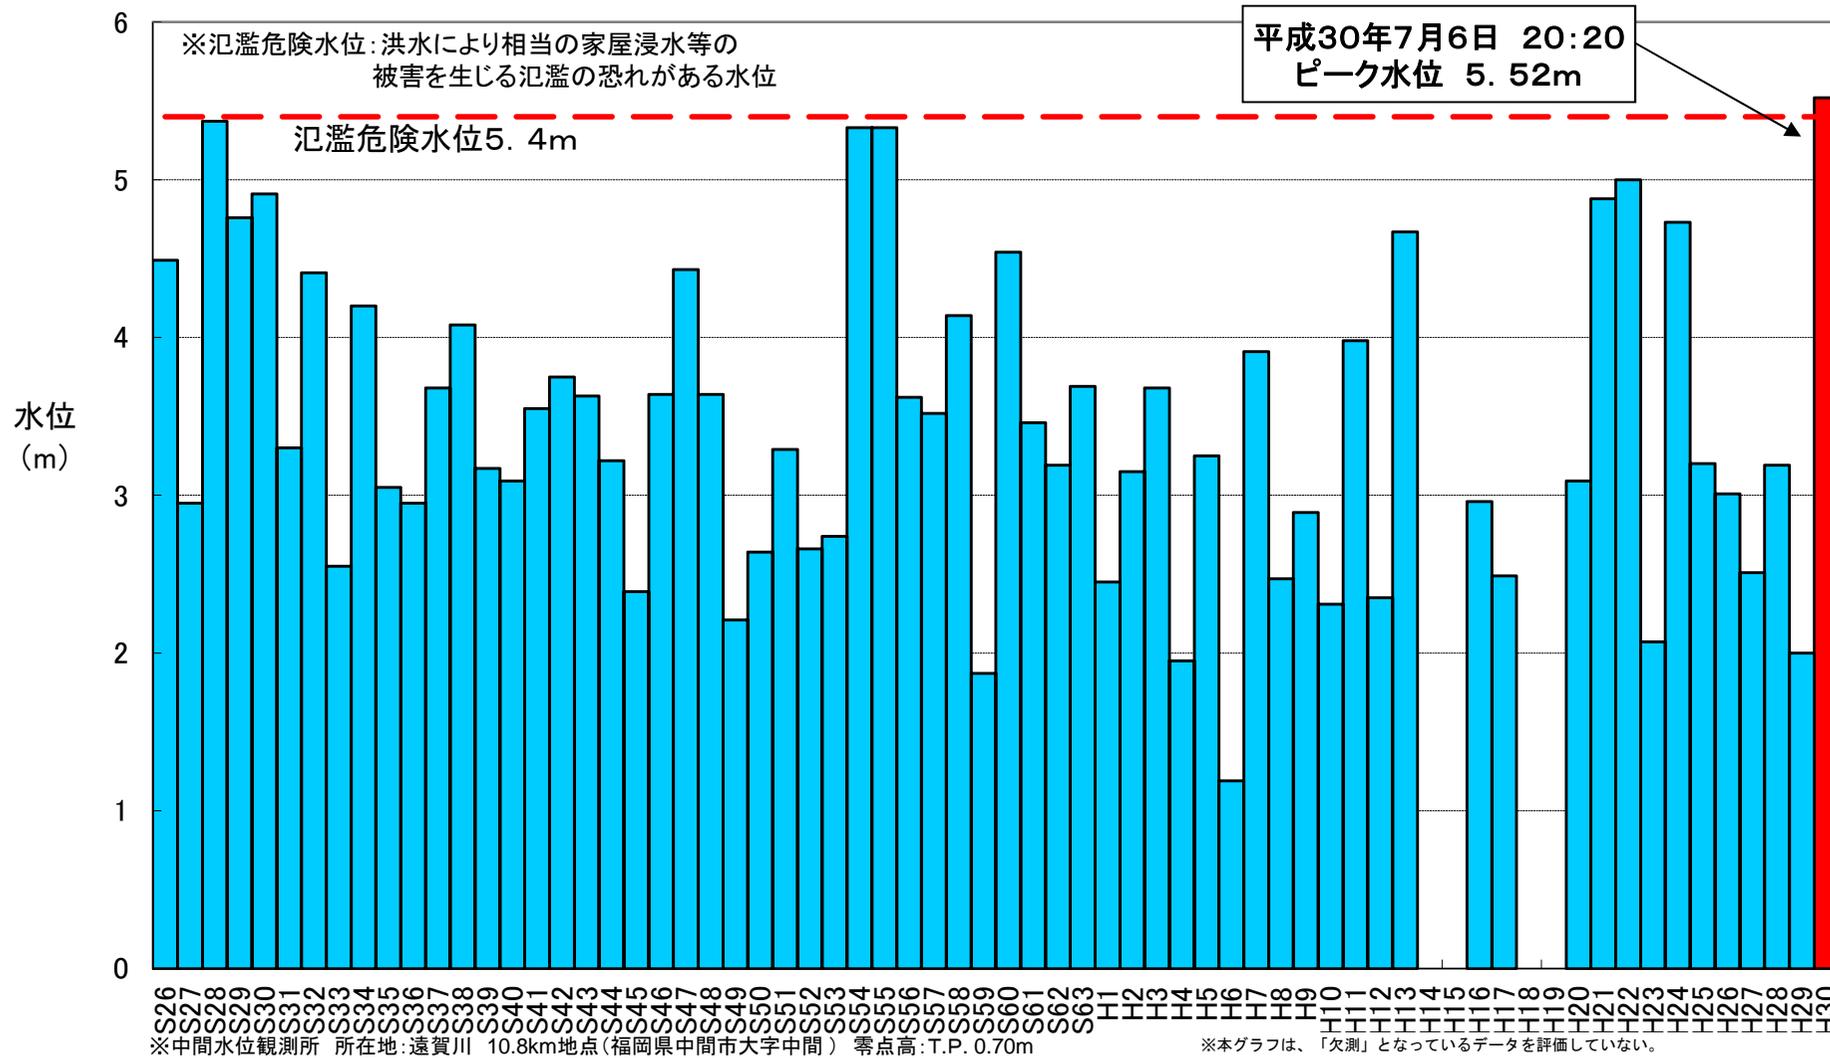
遠賀川(中間水位観測所)の年最高水位比較図

遠賀川水系遠賀川の中間(なかま)水位観測所において、7月6日20時20分に観測史上最高水位となる5.52mを記録しました。

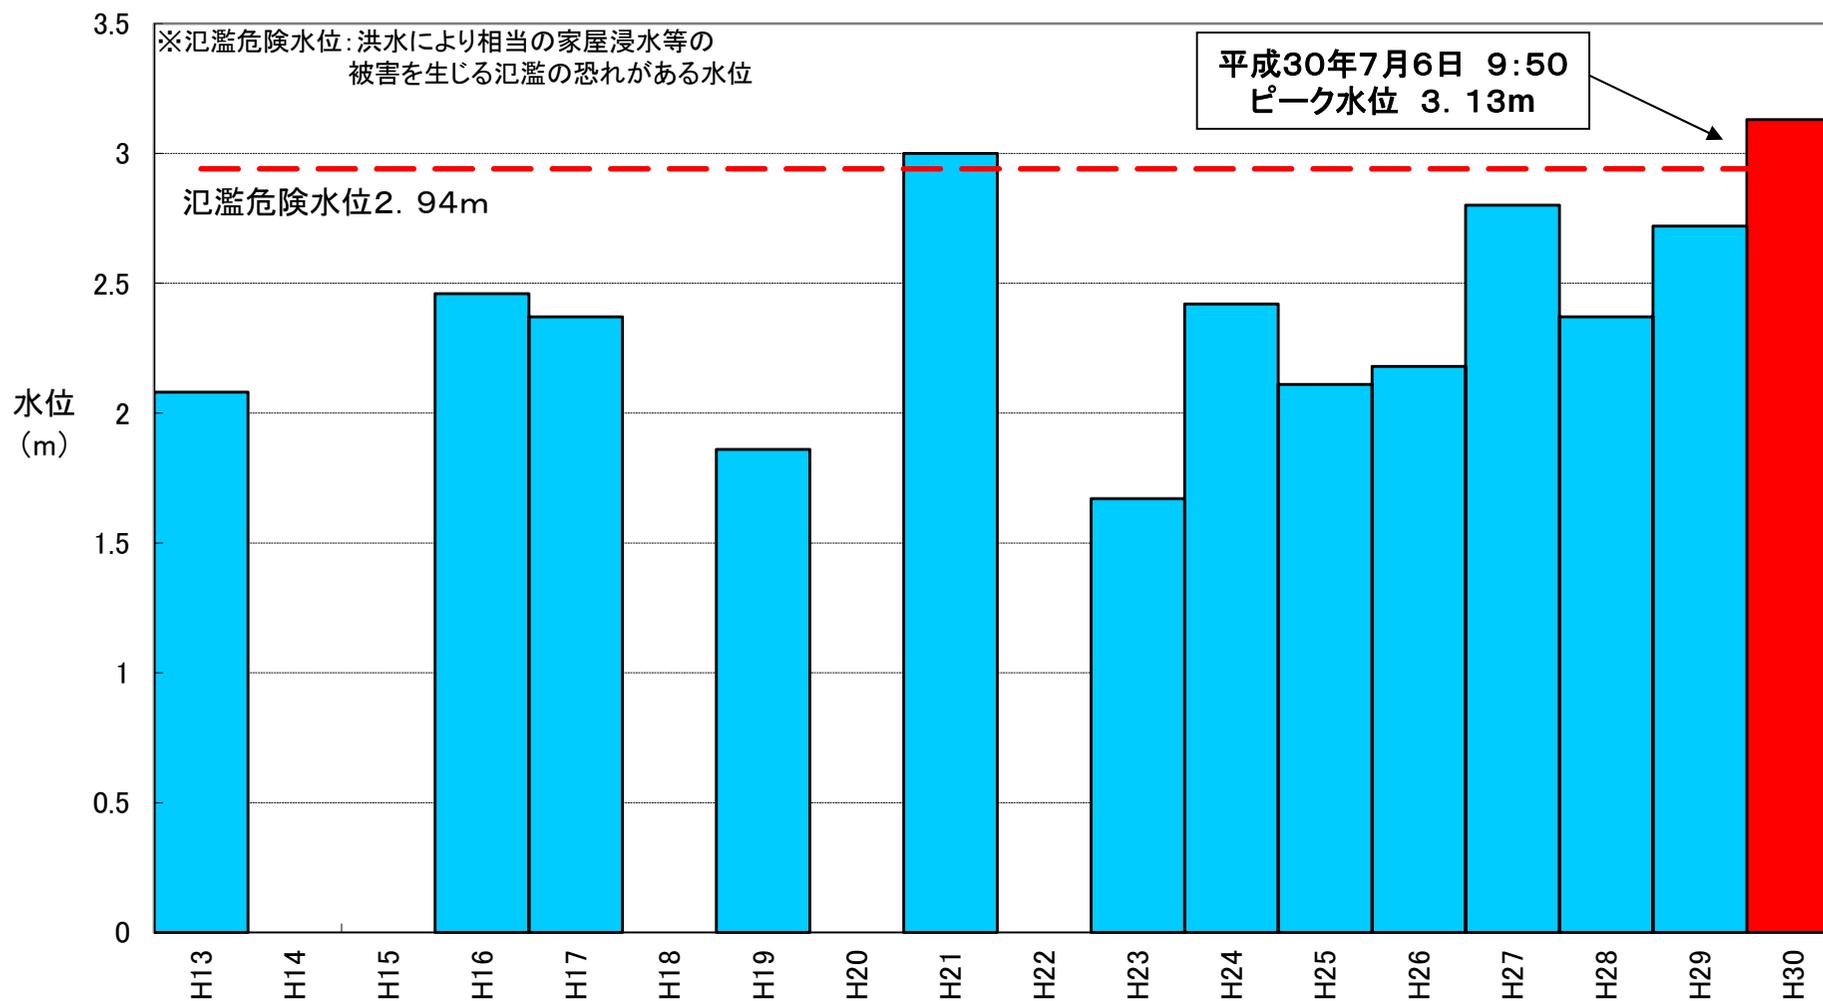
笹尾川(野面水位観測所)の年最高水位比較図

遠賀川水系笹尾川の野面(のぶ)水位観測所において、7月6日9時50分に観測史上最高水位となる3.13mを記録しました。

※野面水位観測所 所在地: 笹尾川 4.7km地点(福岡県北九州市八幡西区大字野面) 零点高: T.P. 3.0m

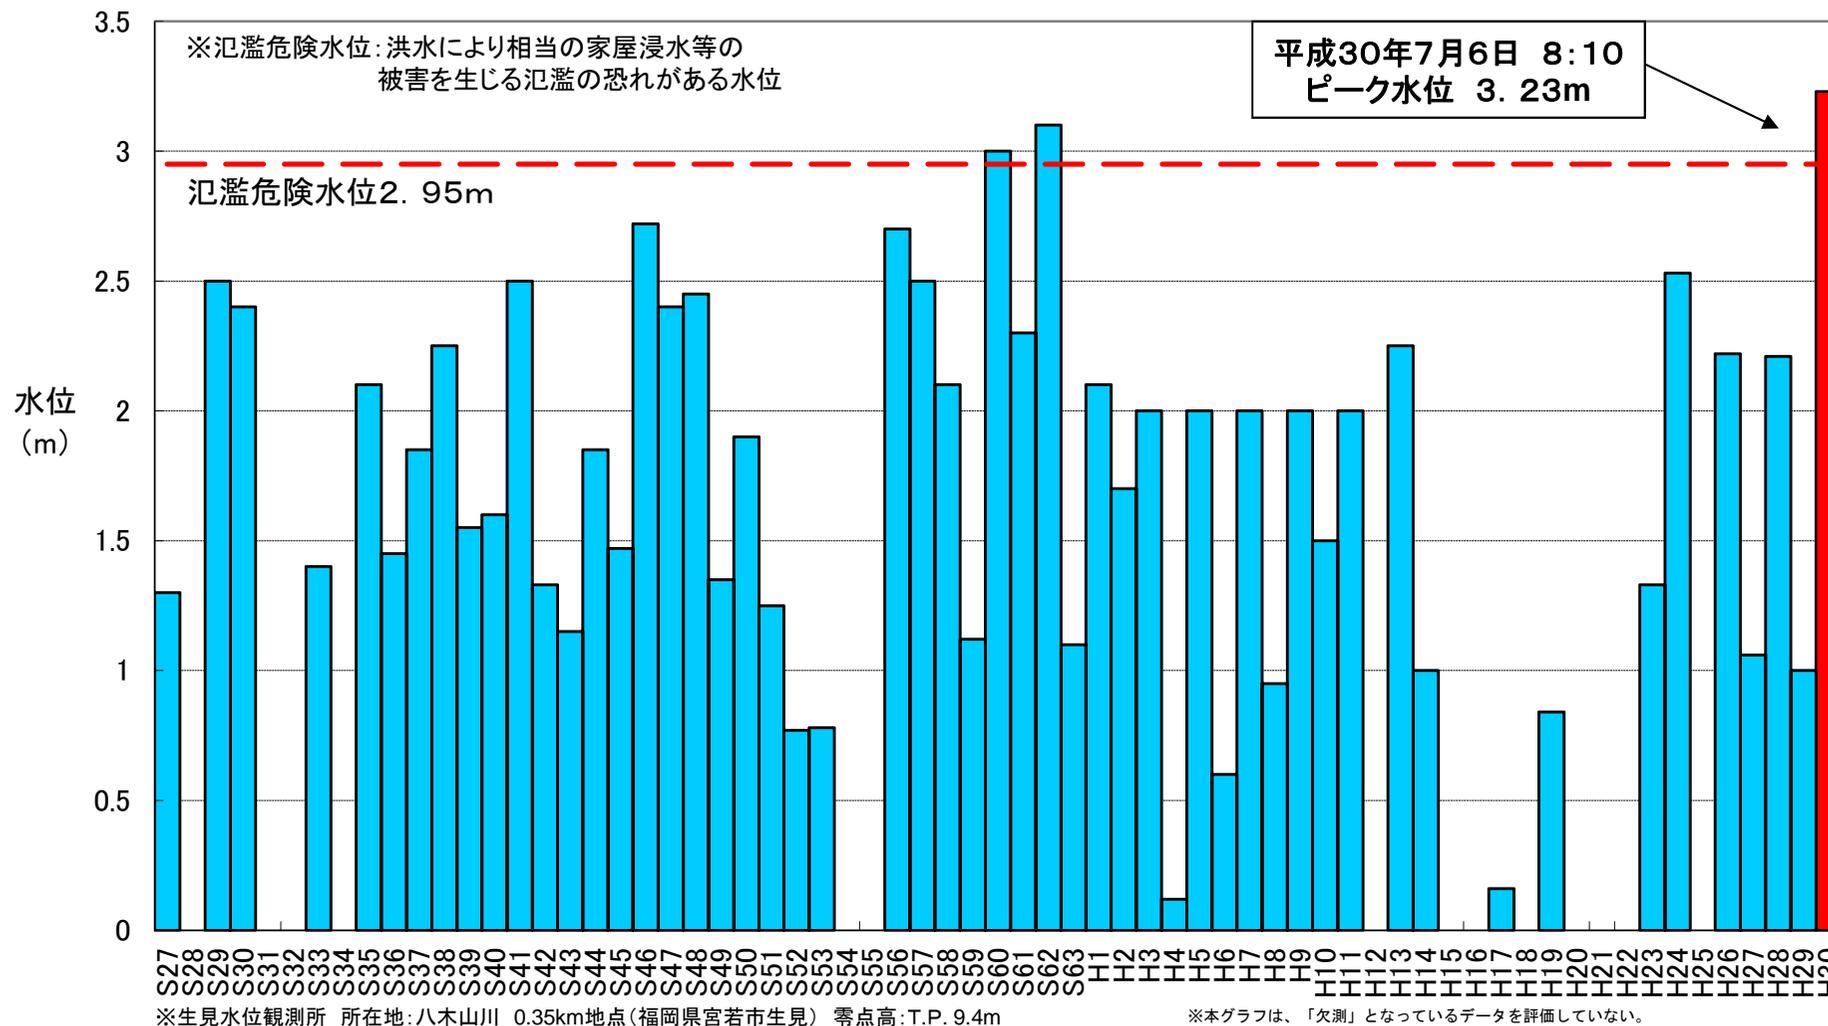
八木山川(生見水位観測所)の年最高水位比較図

遠賀川水系八木山川の生見(ぬくみ)水位観測所において、7月6日8時10分に観測史上最高水位となる3.23mを記録しました。

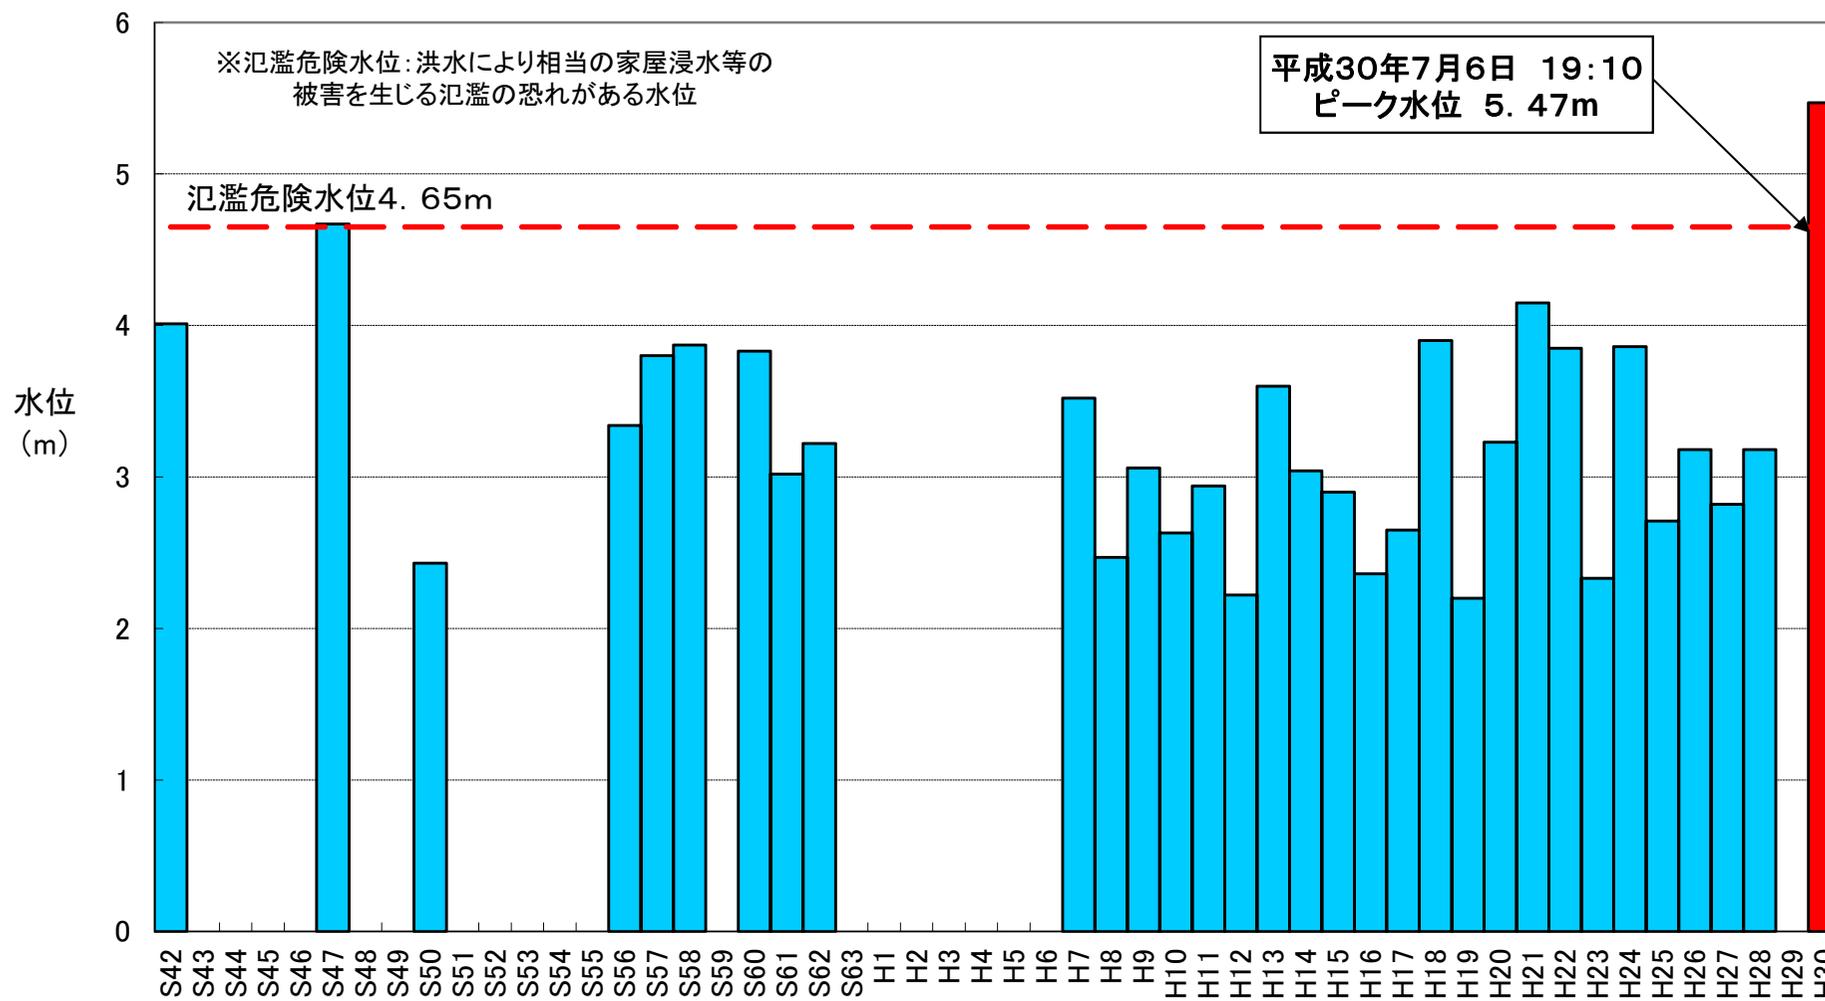
宝満川(端間水位観測所)の年最高水位比較図

筑後川水系宝満川の端間 (はたま) 水位観測所において、7月6日19時10分に観測史上最高水位となる5.47mを記録しました。

※端間水位観測所 所在地: 宝満川 7.93km地点(福岡県小郡市福童) 零点高:T.P. 6.8m

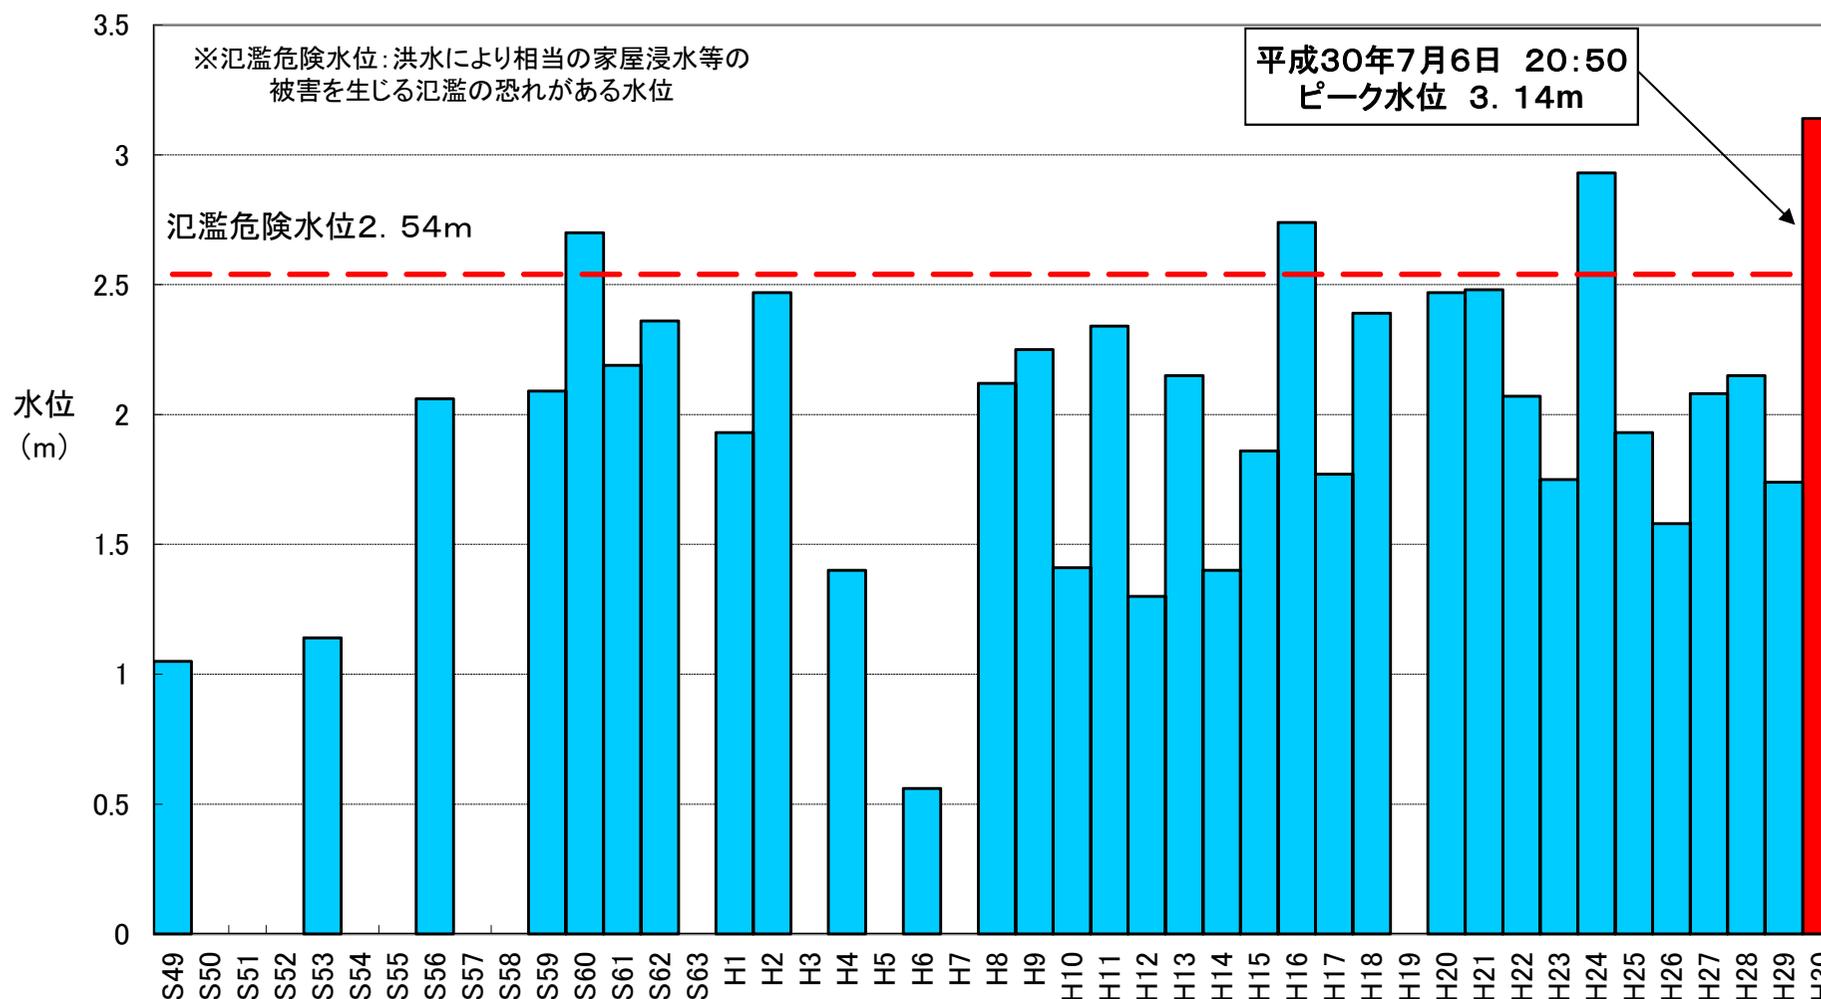
巨瀬川(中央橋水位観測所)の年最高水位比較図

筑後川水系巨瀬川の中央橋(ちゅうおうばし)水位観測所において、7月6日20時50分に観測史上最高水位となる3.14mを記録しました。

※中央橋水位観測所 所在地:巨瀬川 9.98km地点(福岡県久留米市田主丸町田主丸) 零点高:T.P. 15.2m

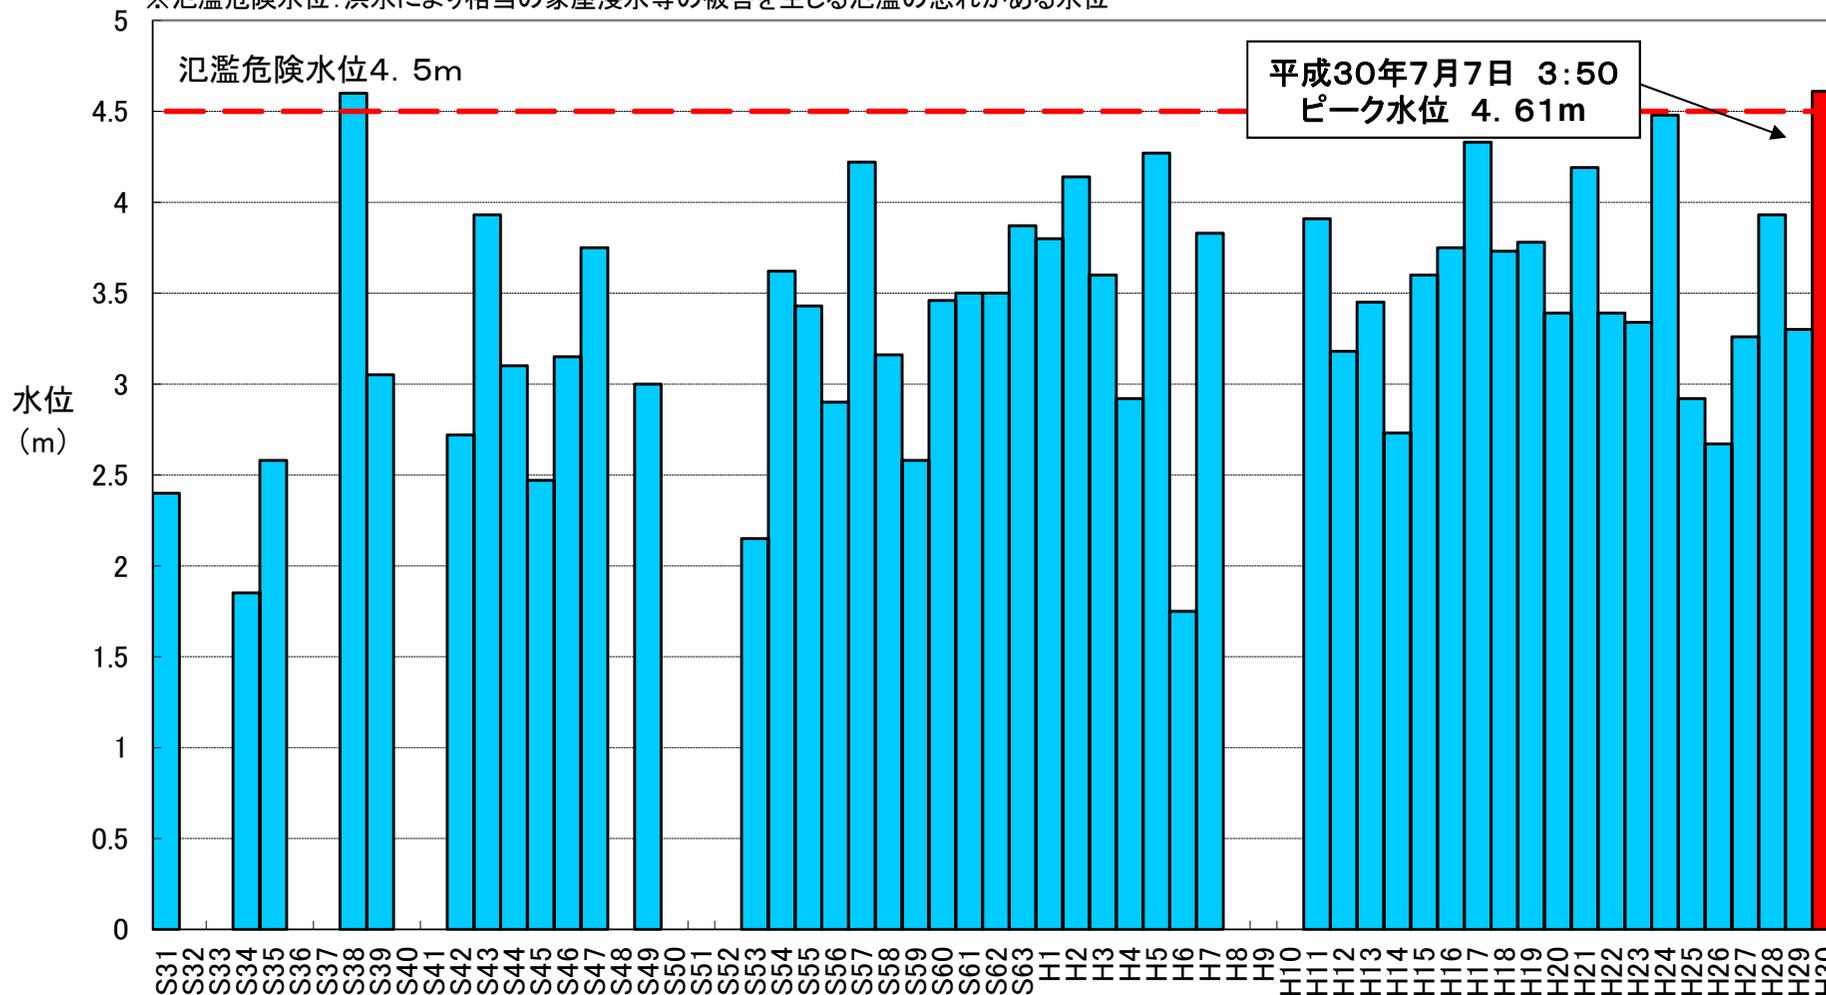
筑後川(小渕水位観測所)の年最高水位比較図

筑後川水系筑後川の小渕 (こぶち) 水位観測所において、7月7日3時50分に観測史上最高水位となる4.61mを記録しました。

※小渕水位観測所 所在地:筑後川 76.59km地点(大分県日田市若宮町) 零点高:T.P. 85.0m

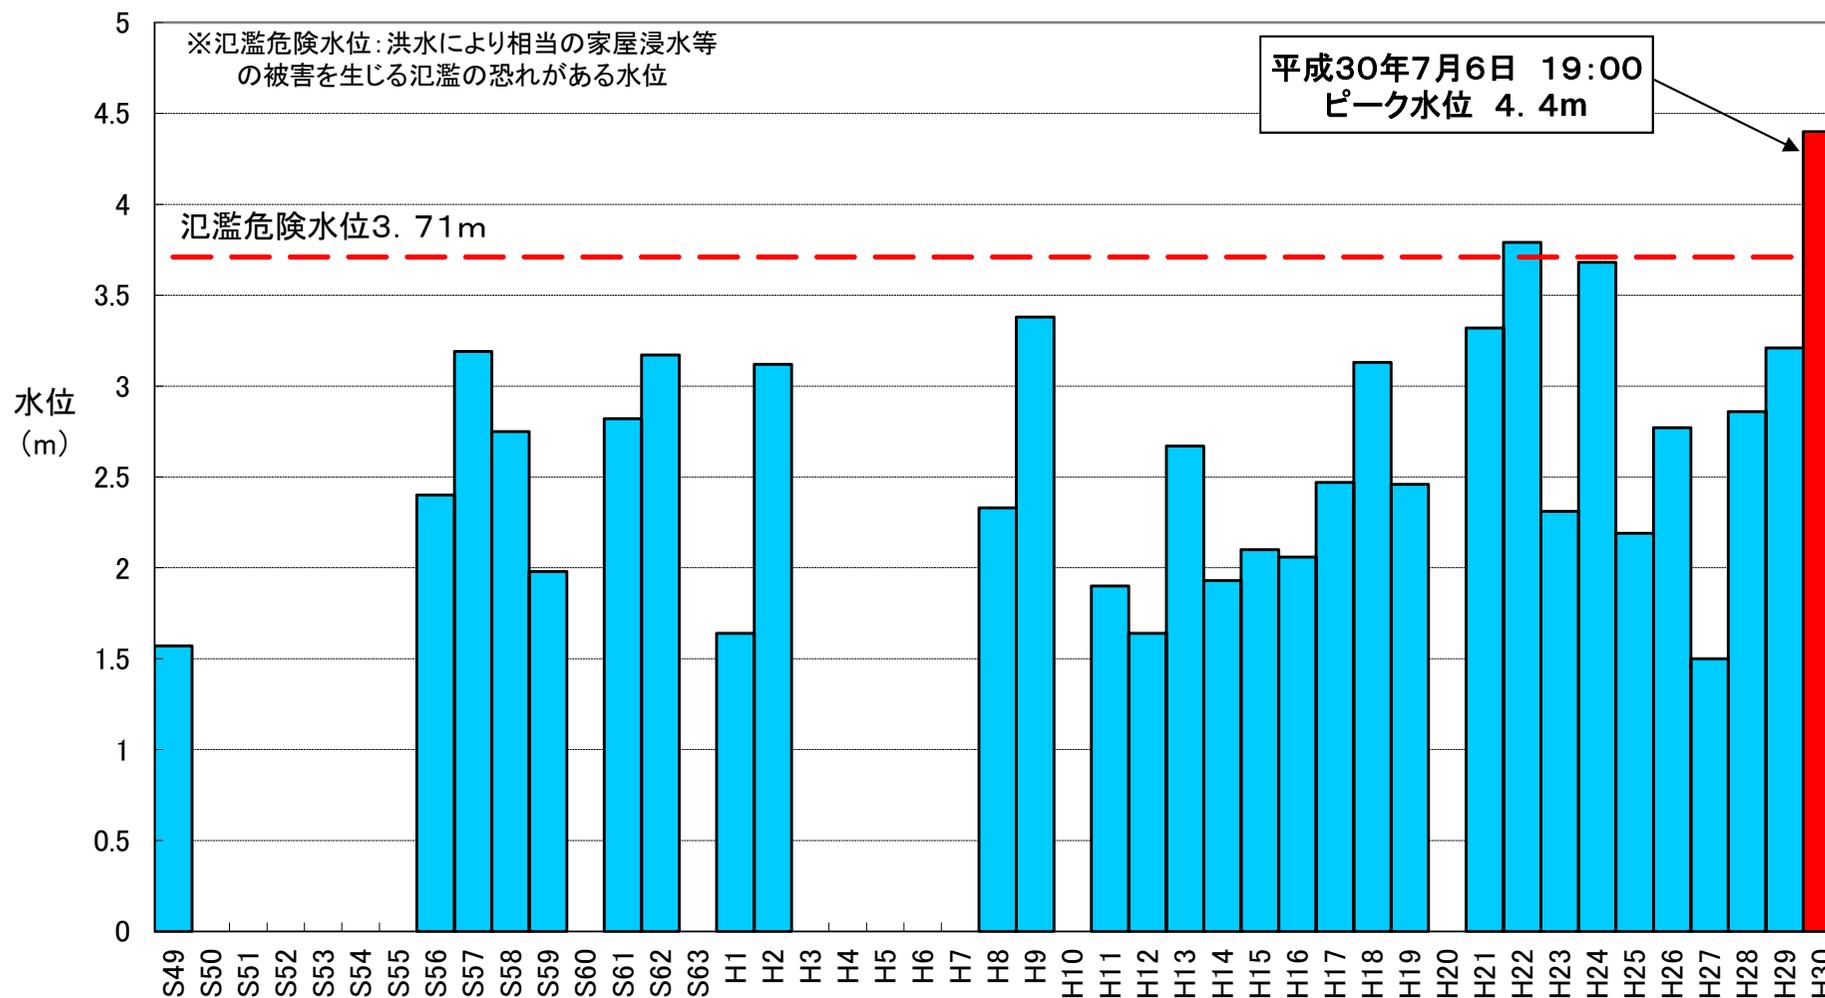
小石原川(栄田橋水位観測所)の年最高水位比較図

筑後川水系小石原川の栄田橋 (さかえだばし) 水位観測所において、7月6日19時00分に観測史上最高水位となる4.40mを記録しました。

※栄田橋水位観測所 所在地:小石原川 3.24km地点(福岡県三井郡大刀洗町栄田) 零点高:T.P. 13.3m

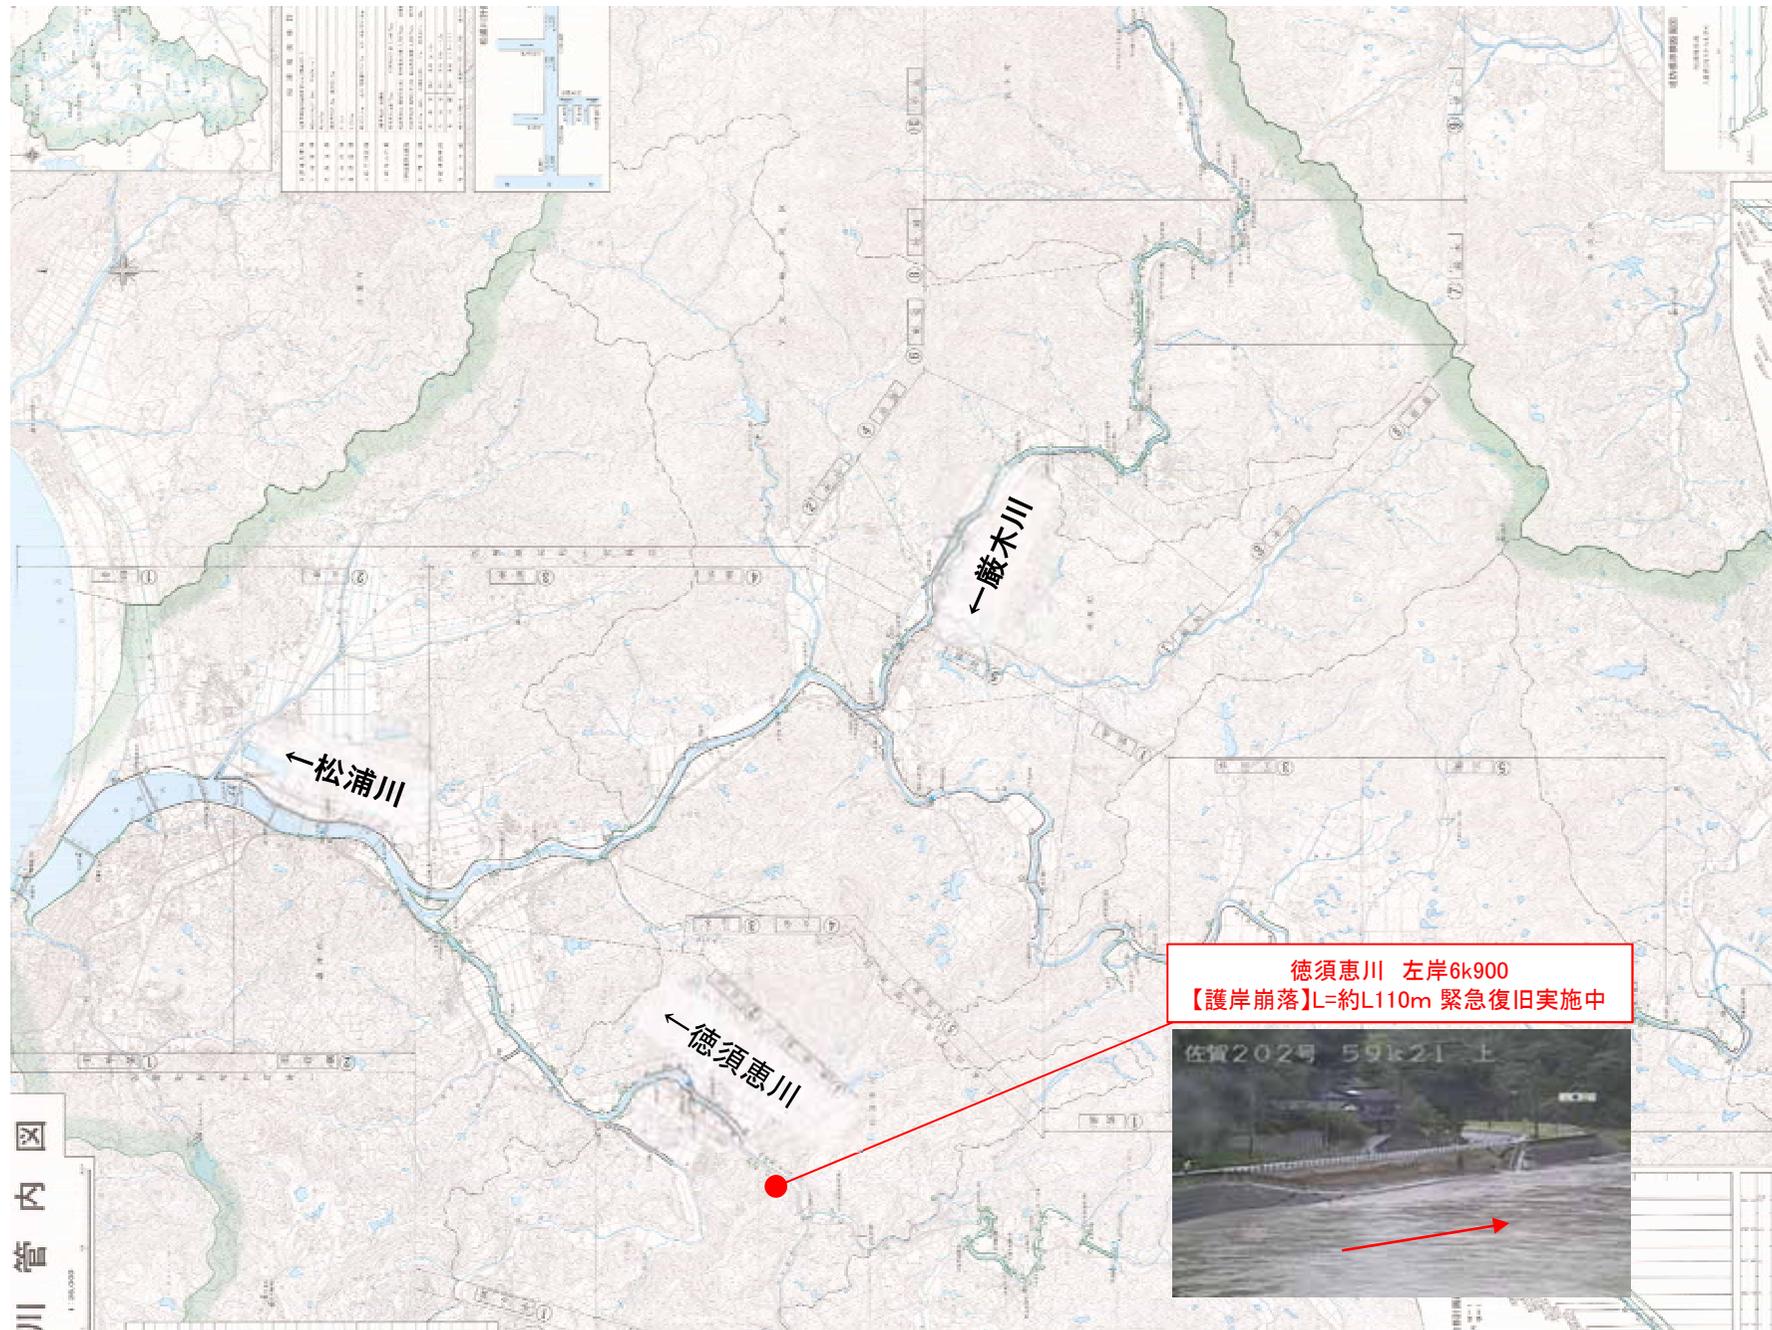
6. 被災箇所位置（松浦川水系）

- 松浦川水系徳須恵川 河岸決壊に伴う護岸の崩落
(位置 6k830~6k940 左岸、延長約 110m)
→緊急復旧工事中(7/13 完了予定)

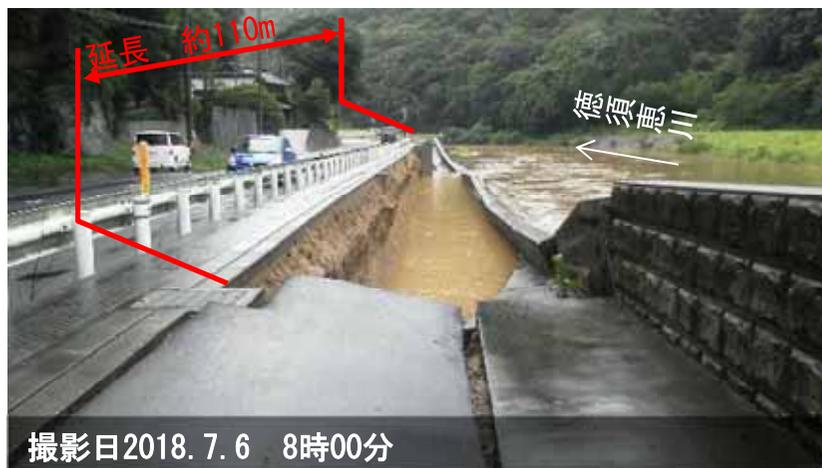
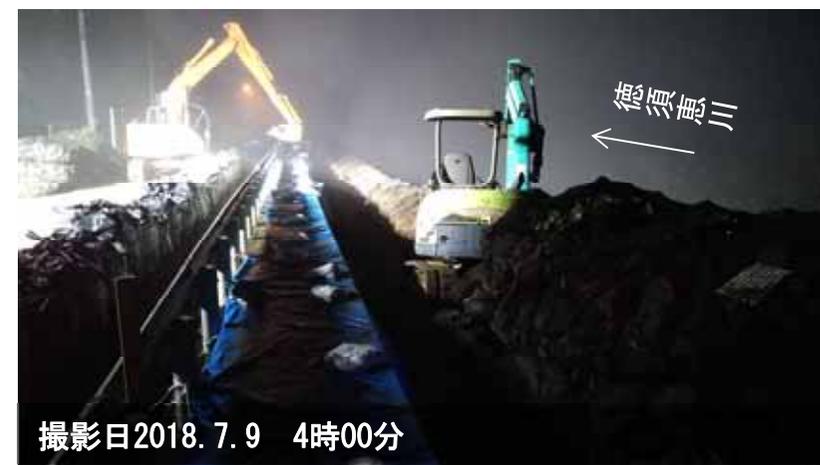
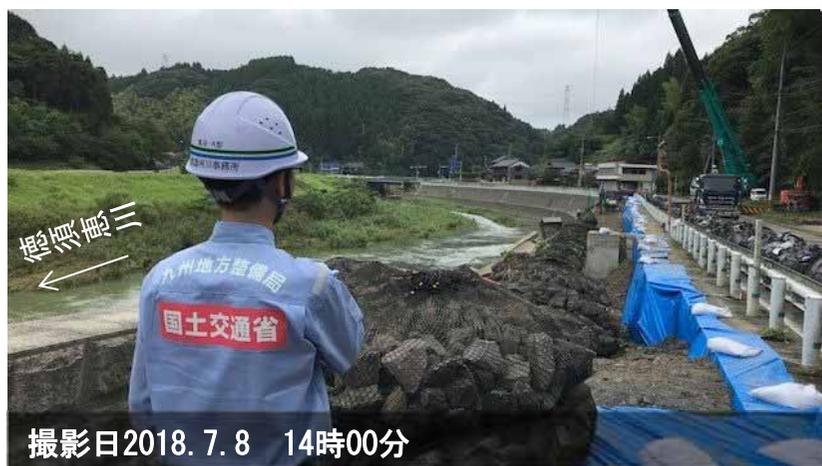
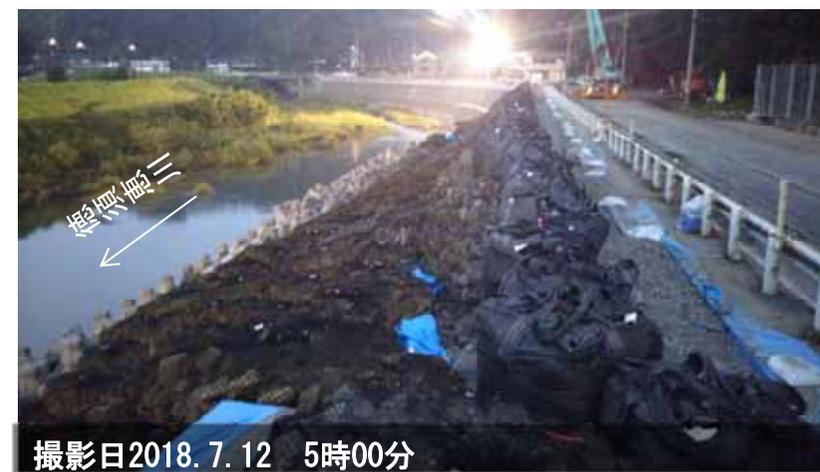
6. 緊急復旧工事の状況（松浦川水系徳須恵川6k830付近）

○ 松浦川水系徳須恵川で、河岸決壊に伴う護岸の崩落が生じた区間において、早期復旧に向け24時間態勢で緊急復旧工事を実施しています。（7月6日着手、13日完了予定）

○松浦川水系徳須恵川で発生した河岸決壊に伴う護岸の崩落については、13 日の復旧完了を目標に 24 時間態勢で緊急復旧工事を実施中です。
