平成 30 年 7 月豪雨における出水について（第 2 報）

平成 30 年 7 月豪雨における出水の概要と対応(第2報)

平成30年7月豪雨における出水について【詳細版】 (第2報)

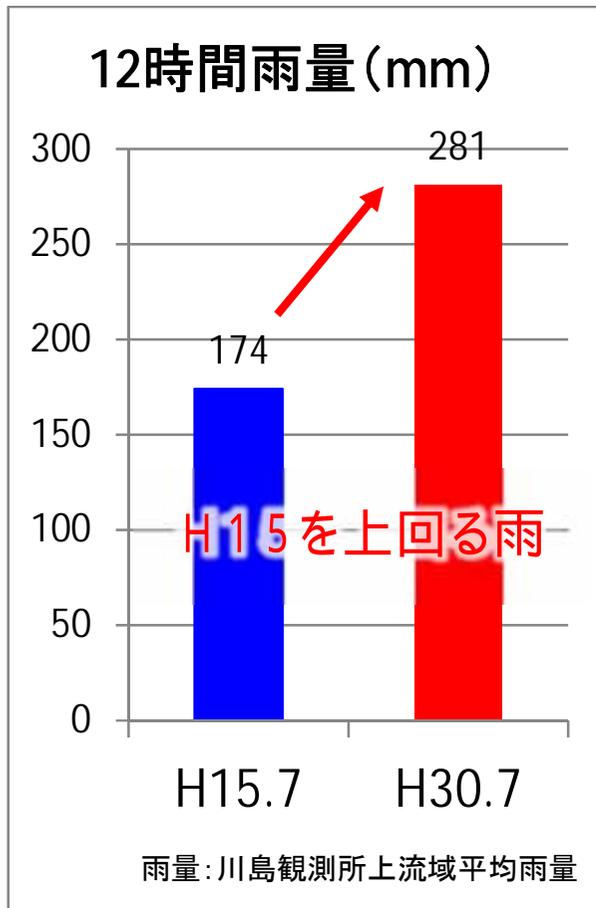
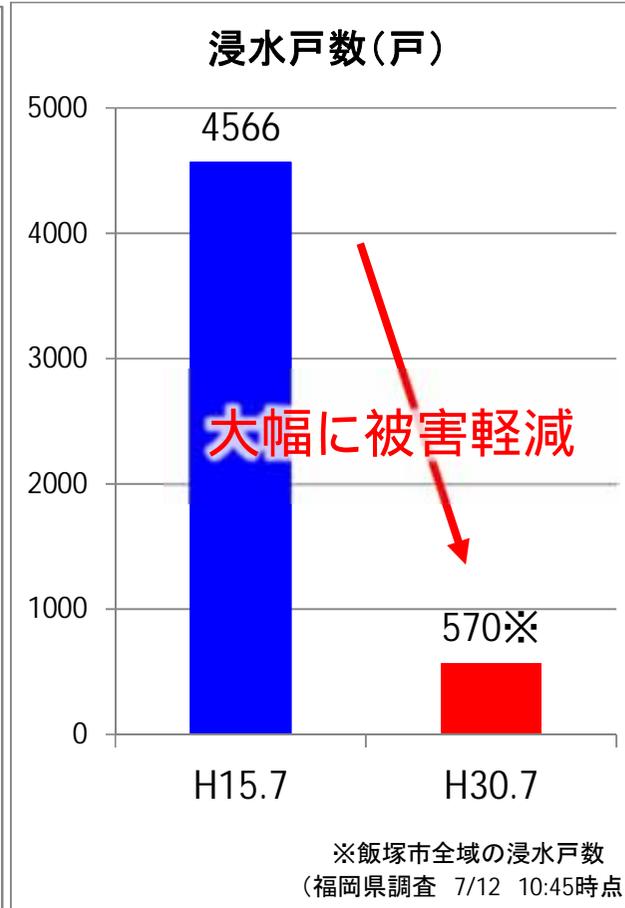
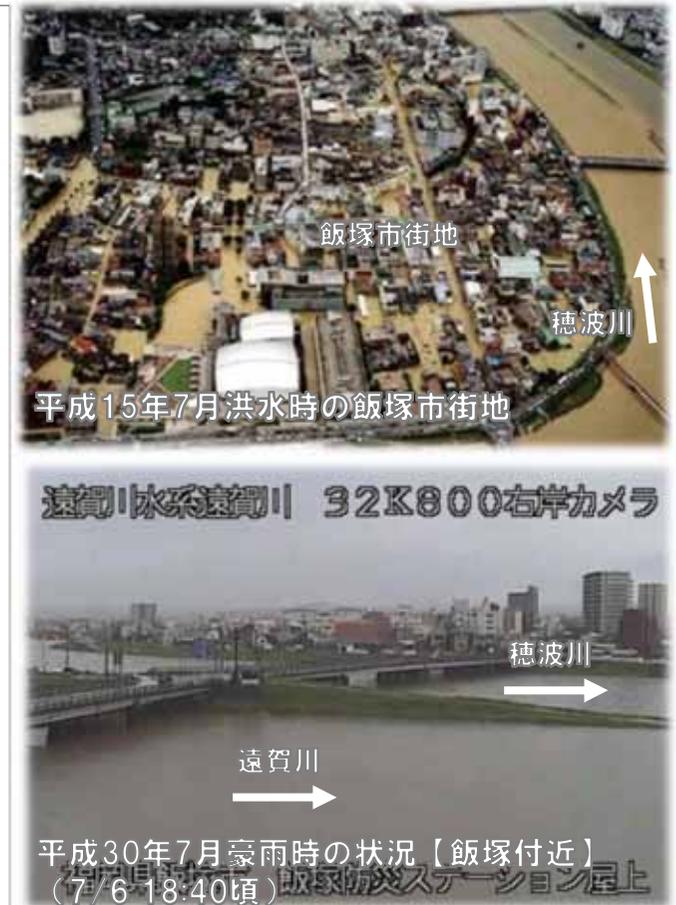
平成15年7月洪水の1.6倍の降雨、被害大幅に減少

遠賀川では平成15年7月洪水を受け、「床上浸水対策特別緊急事業」を実施しました。(平成16～20年度) 河道掘削、橋梁架替、排水機場等の河川整備を行った結果、今回の豪雨では大幅に被害軽減されました。

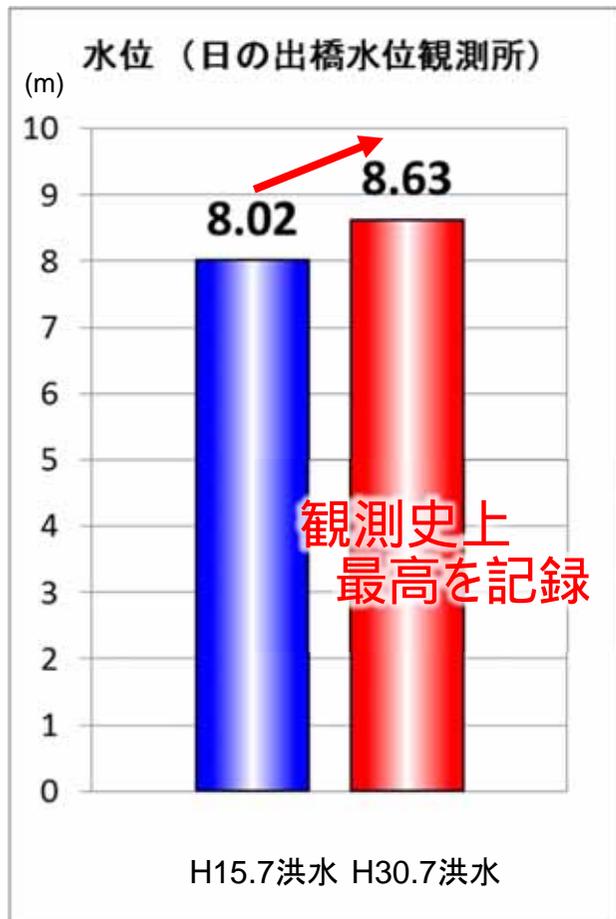
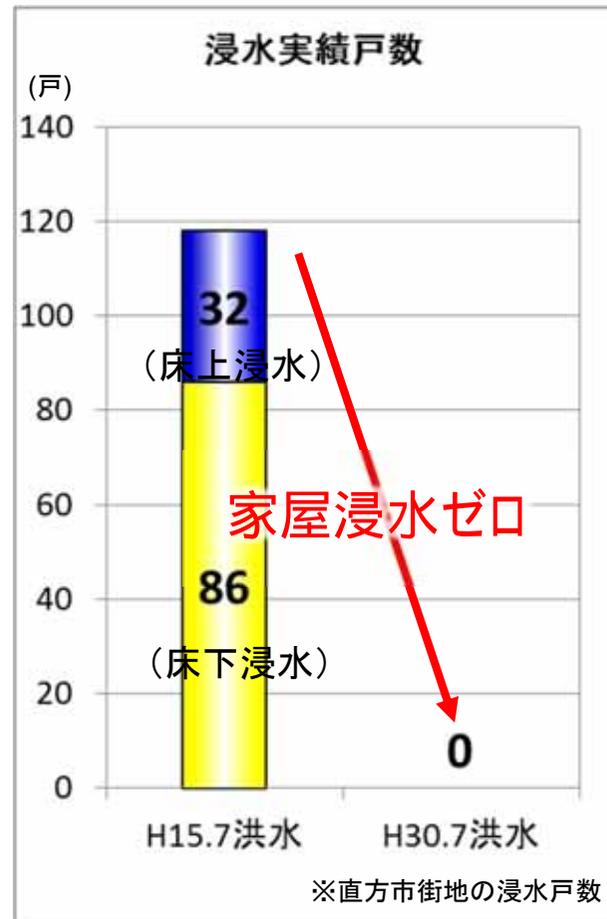
観測史上最高水位を更新したが、家屋浸水なし

遠賀川では平成15年7月洪水を受け、「床上浸水対策特別緊急事業」を実施しました。(平成17～21年度)排水機場の新設と直方市による放水路等の整備の結果、今回の豪雨では家屋浸水は発生しませんでした。

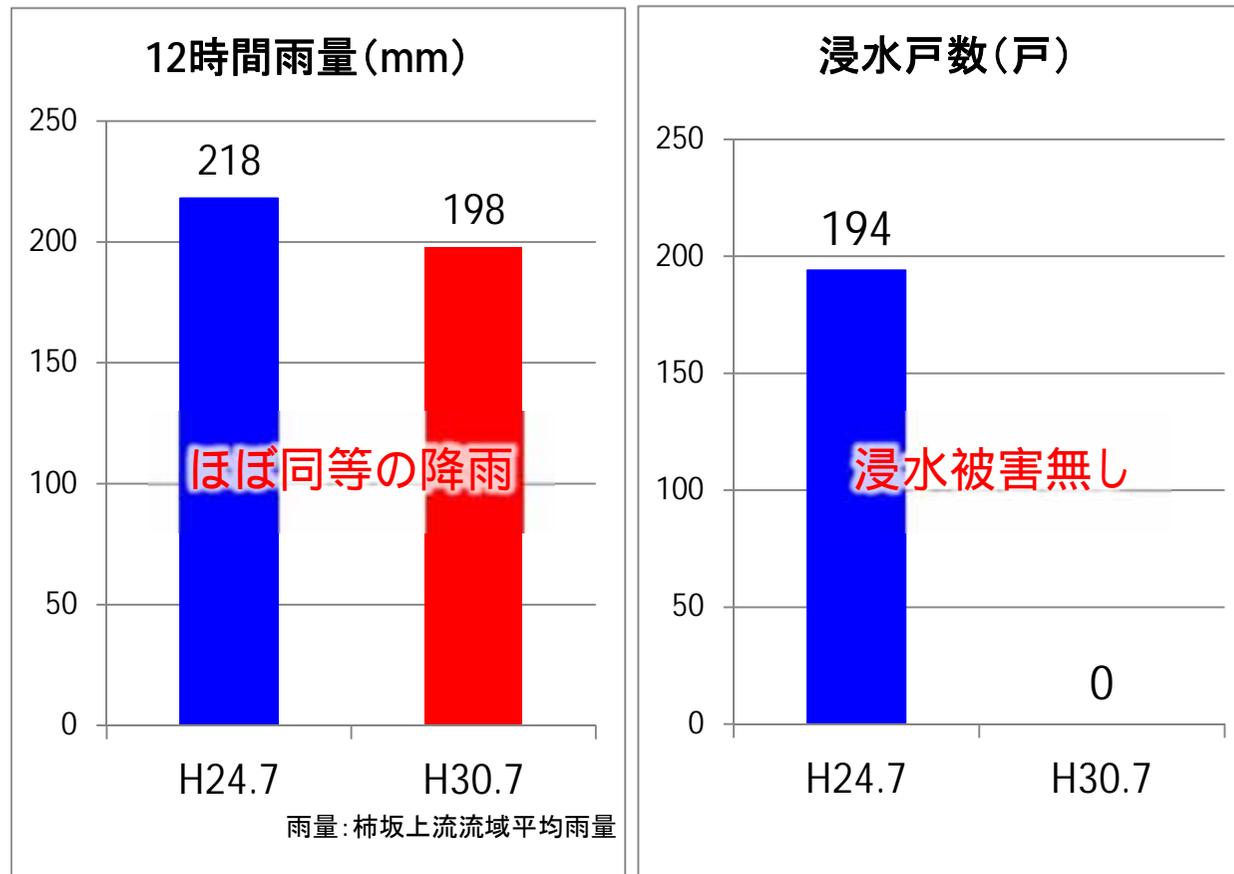
8. 治水事業の効果（山国川の河川事業による効果）

平成24年7月洪水時と**ほぼ同規模の降雨**に対し、**浸水被害無し**

山国川中流部では、平成24年7月3日、14日洪水を受け、「床上浸水対策特別緊急事業」を実施しました。（平成25～30年度）
築堤・護岸、河道掘削、樹木伐採等の河川整備を行った結果、今回の豪雨では家屋の浸水被害は発生しませんでした。

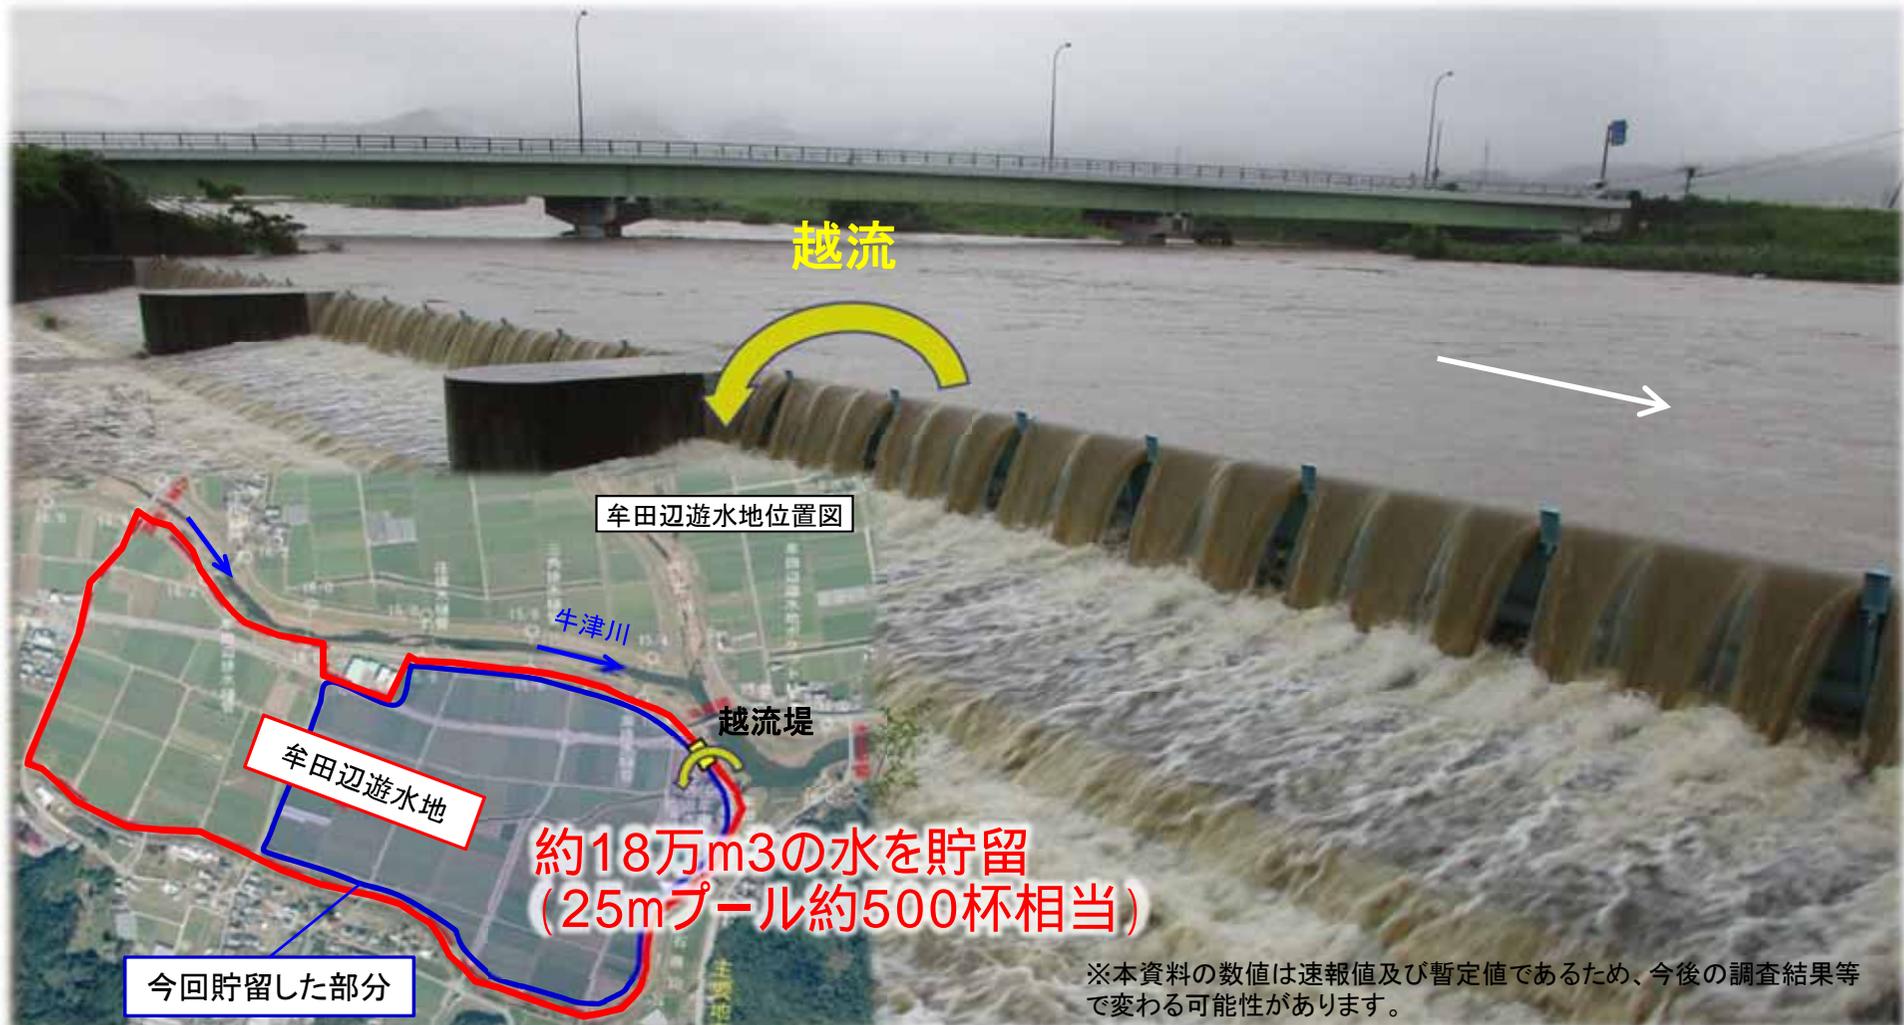
遊水地下流の妙見橋地点で水位を約30cm低下

六角川水系牛津川では平成2年7月洪水を受け、「牟田辺遊水地」を整備しました。
25mプール約500杯分の洪水を貯留し、下流の妙見橋地点で水位を約30cm低下させる効果を発揮しました。

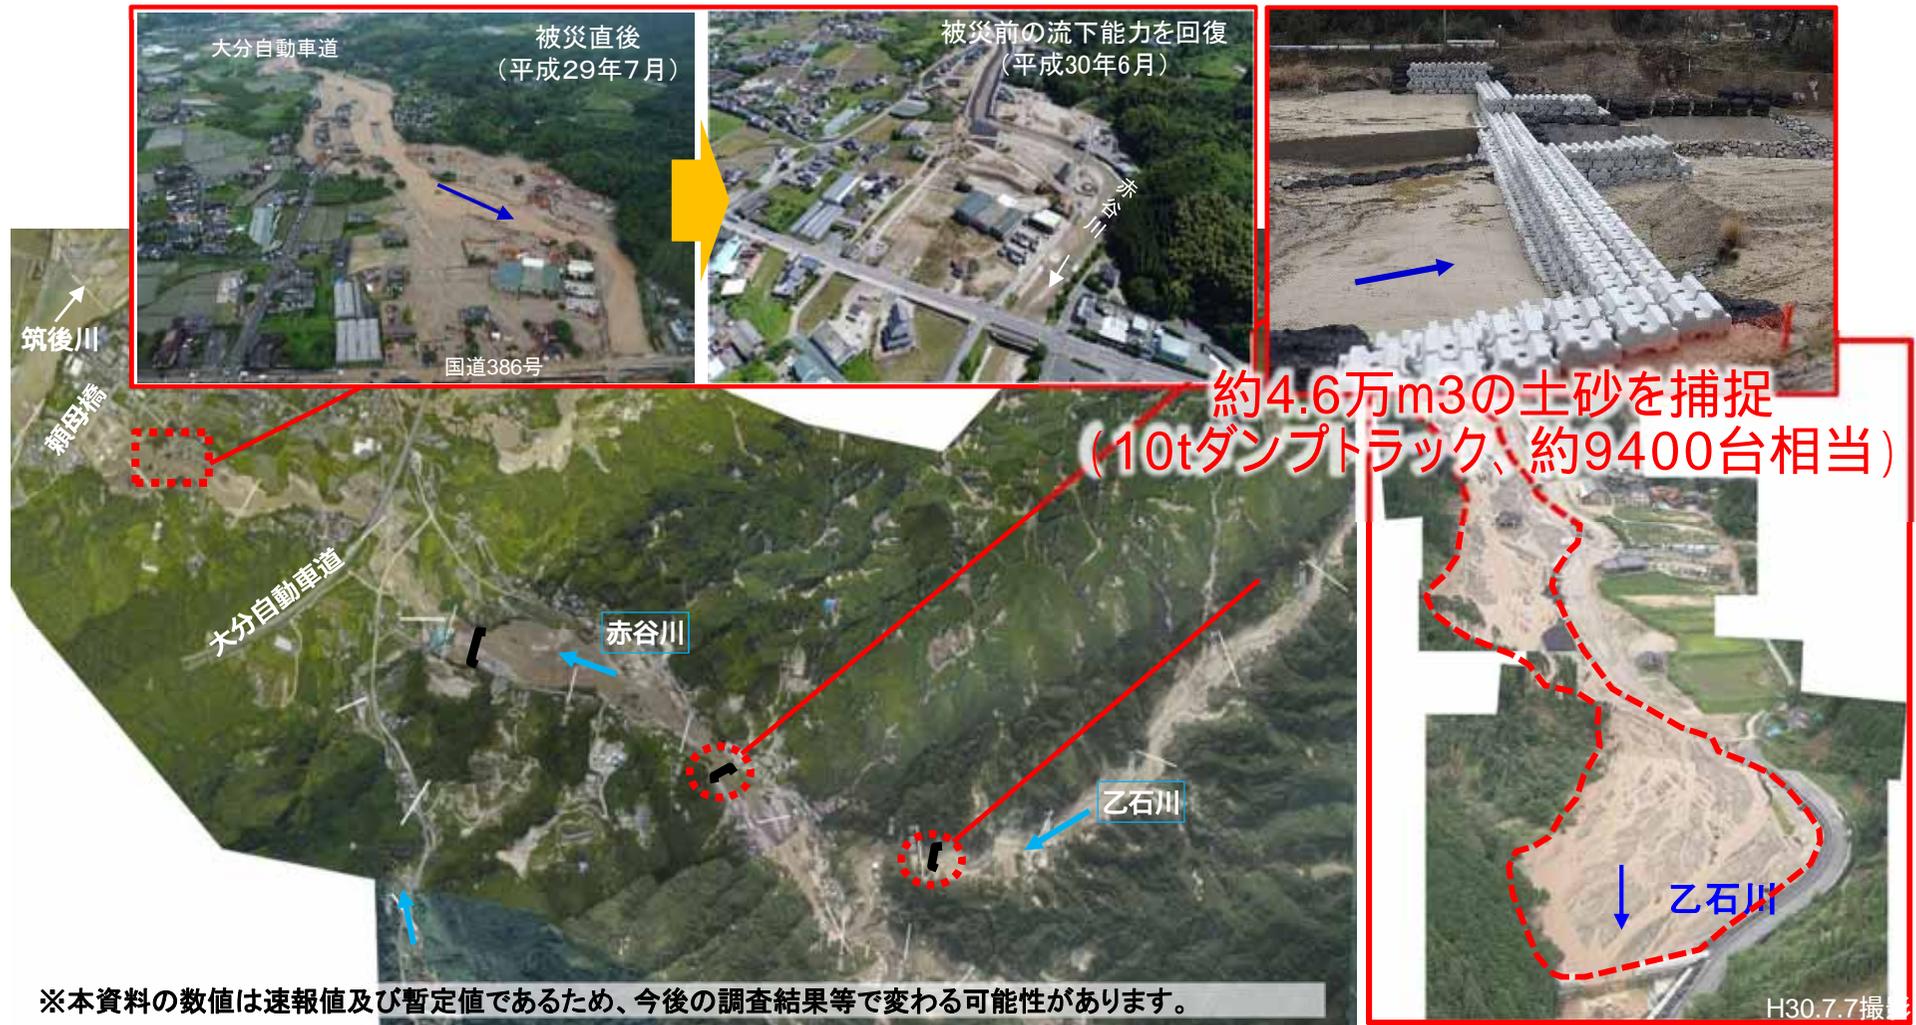
出水期前に完了した応急復旧工事により、**洪水を安全に流下**

○平成29年7月の九州北部豪雨をうけ国による権限代行により応急復旧を実施、今回の豪雨で土砂を捕捉し下流への土砂の流出を抑制するとともに、洪水を安全に流下させました。

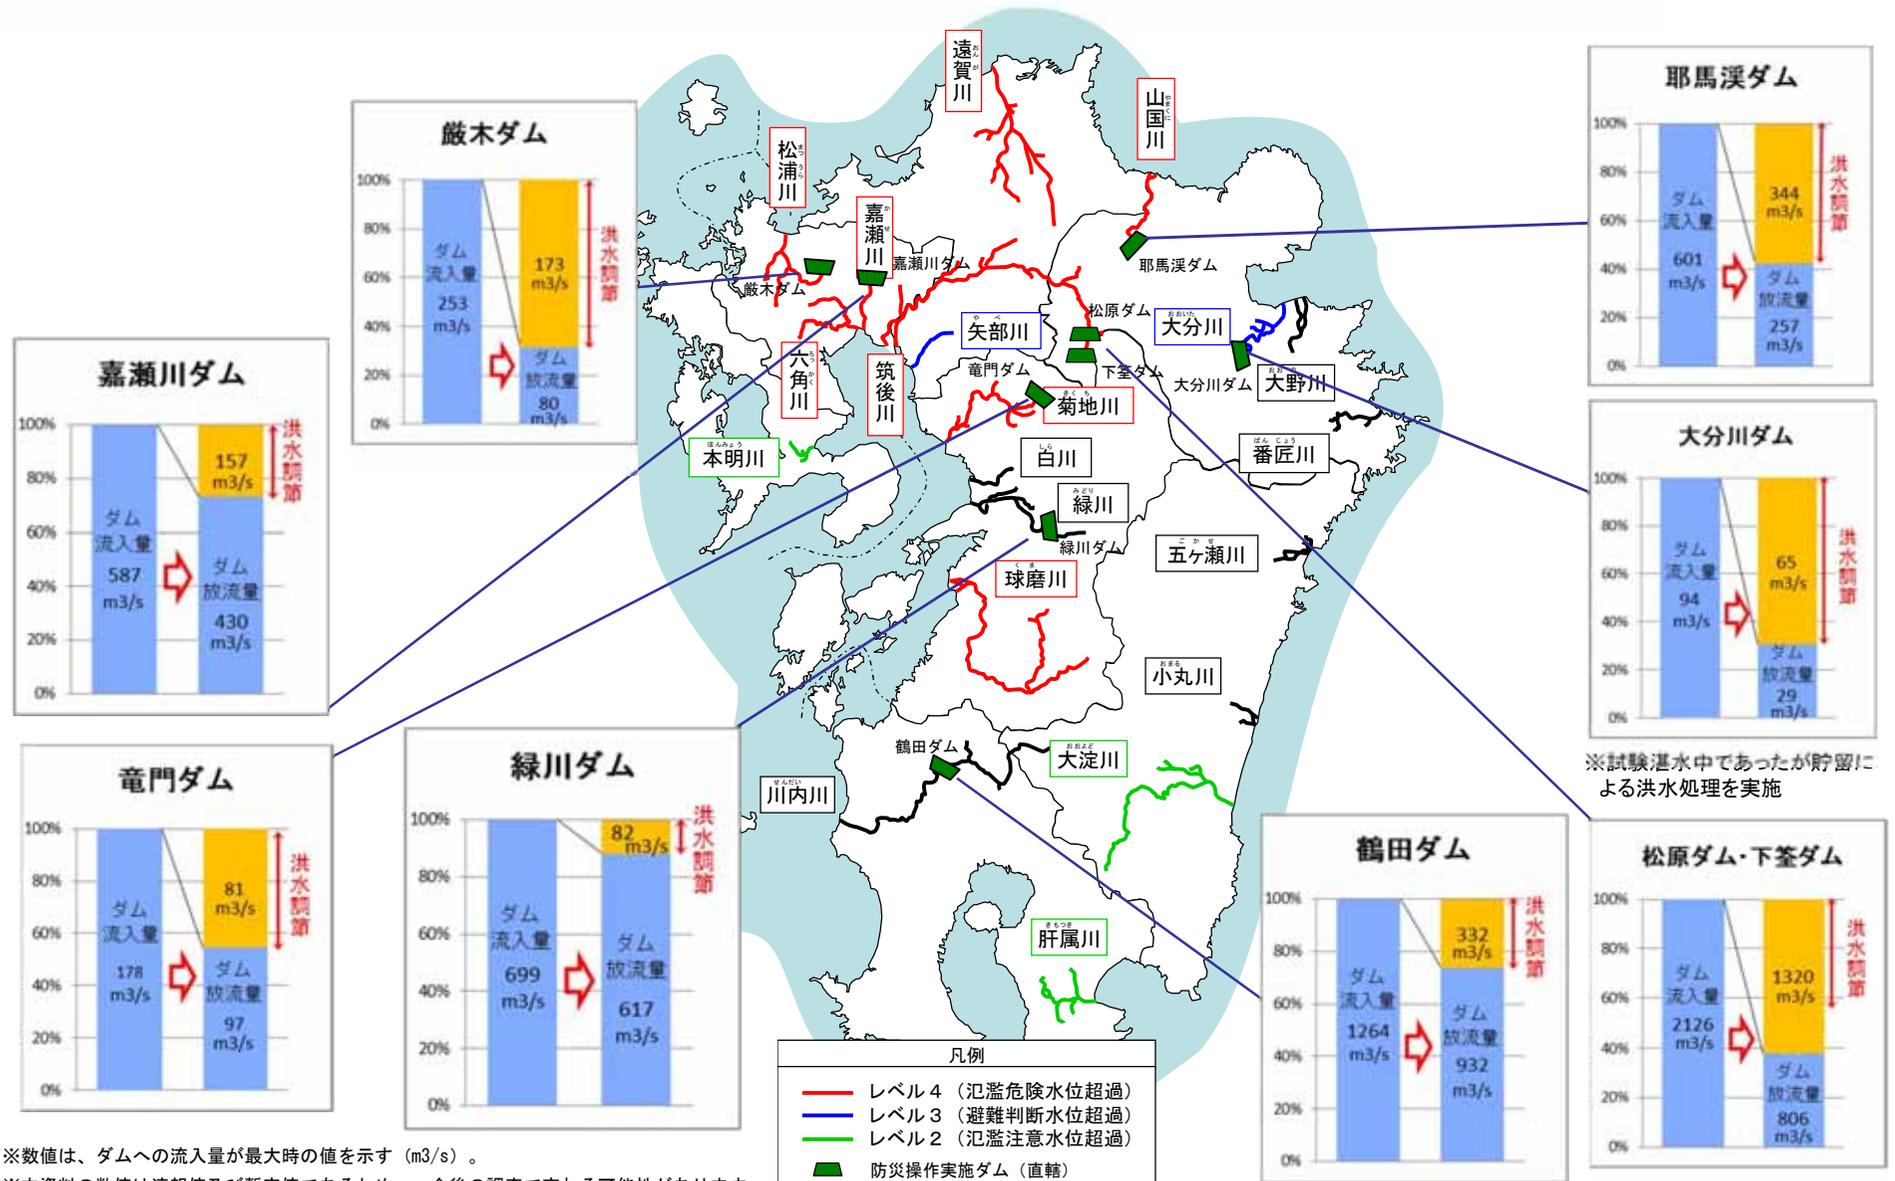
8. 治水事業の効果（直轄管理ダムの洪水調節状況）

九州のすべての直轄ダム(9ダム)で洪水調節を実施

※数値は、ダムへの流入量が最大時の値を示す (m³/s)。
 ※本資料の数値は速報値及び暫定値であるため、今後の調査で変わる可能性があります。

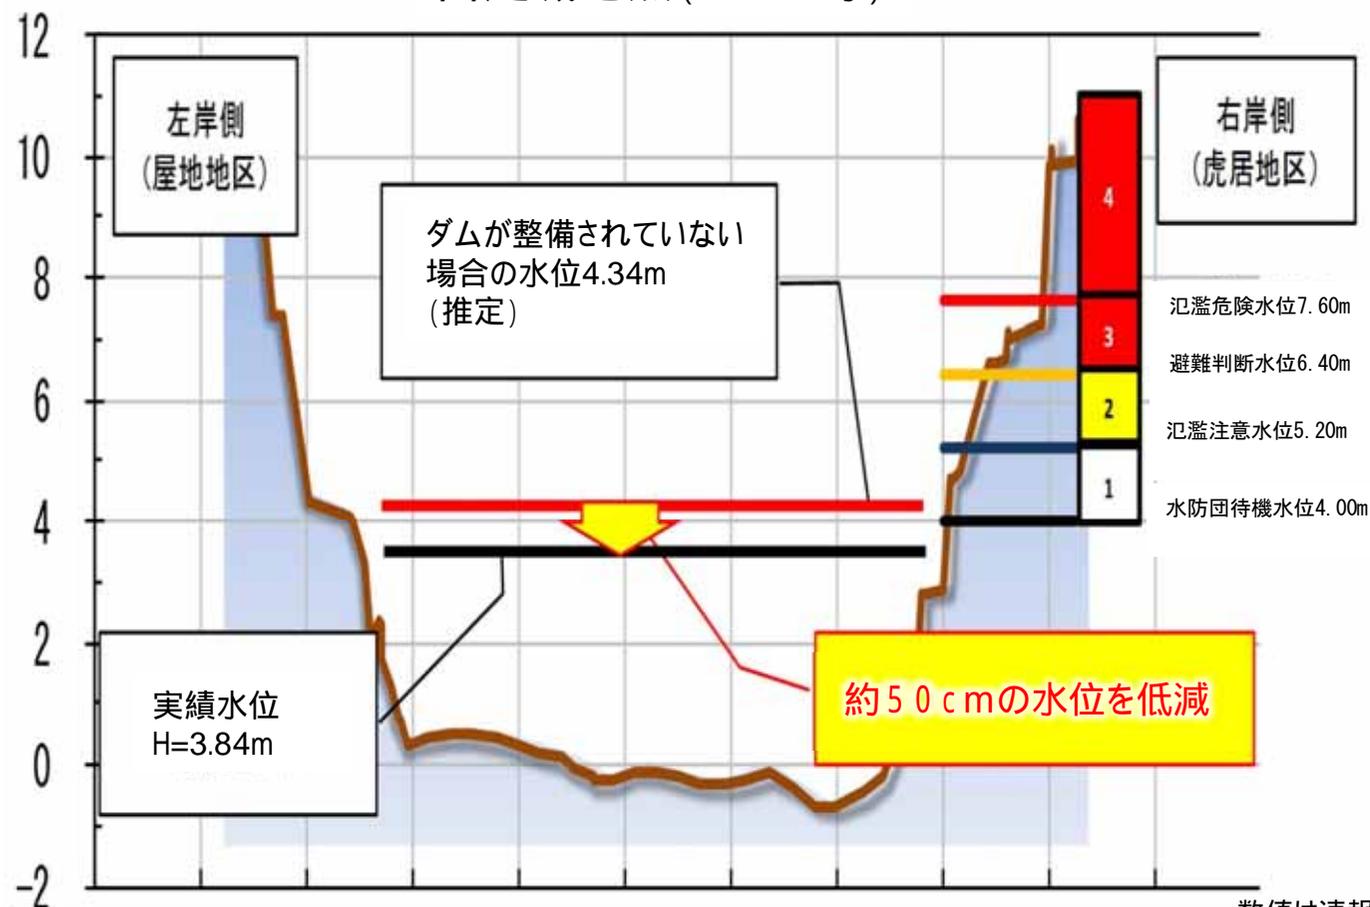
宮之城地点(さつま町)

鶴田ダム下流の宮之城地点で水位を約50cm低減

○7月7日1時20分より防災操作を開始し、7月7日9時10分には332m³/秒をダムに貯留しました。
鶴田ダムが整備されていない場合は、宮之城地点で水位が約50cm上昇し、水防団待機水位を超過していたと推定されます。

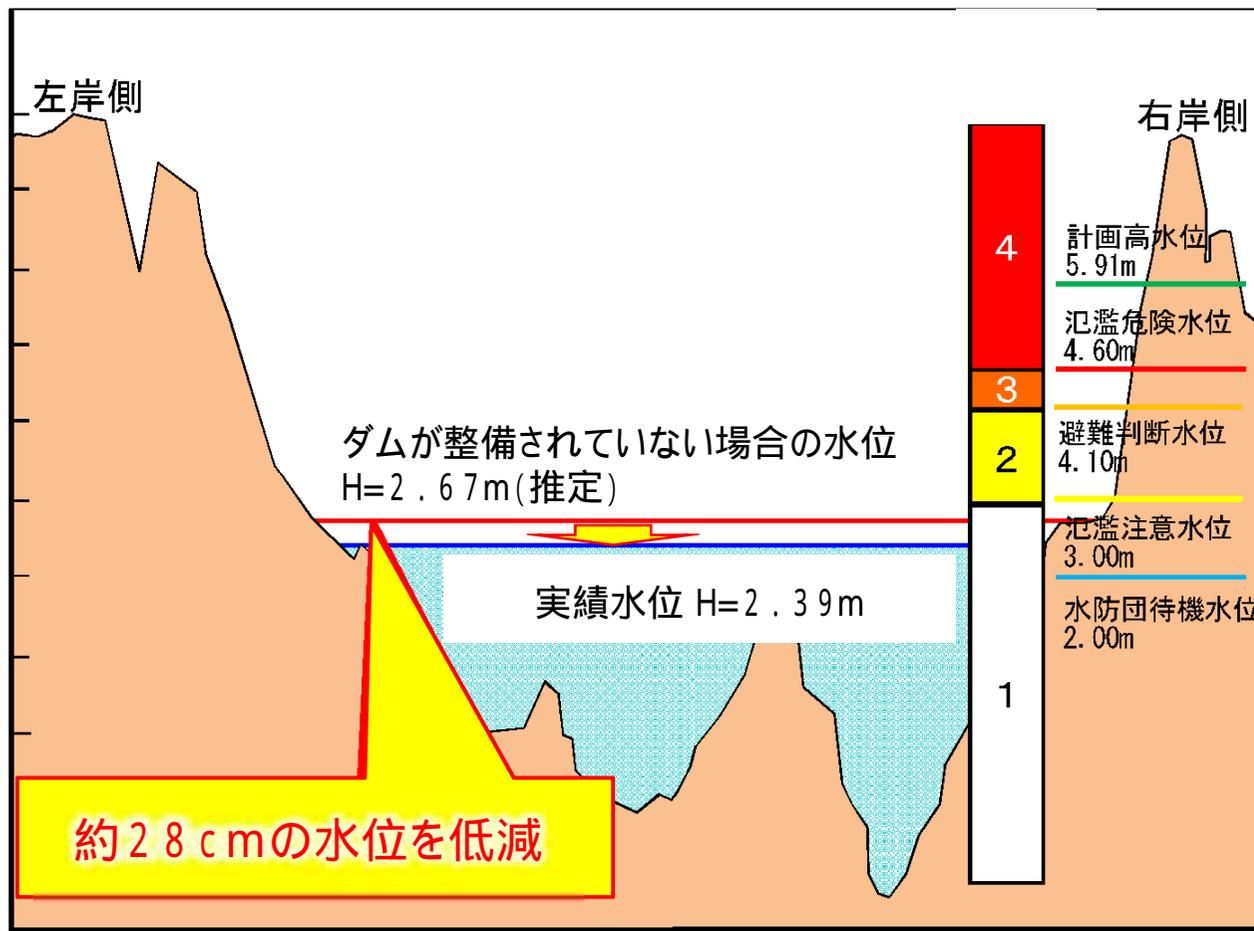
中甲橋地点(美里町)

緑川ダム下流の中甲橋地点で水位を約28cm低減

○7月7日5時00分より防災操作を開始し、7月7日6時20分には82m³/秒をダムに貯留しました。
～緑川ダムが整備されていない場合は、中甲橋地点で水位が約28cm上昇していたと推定されます。

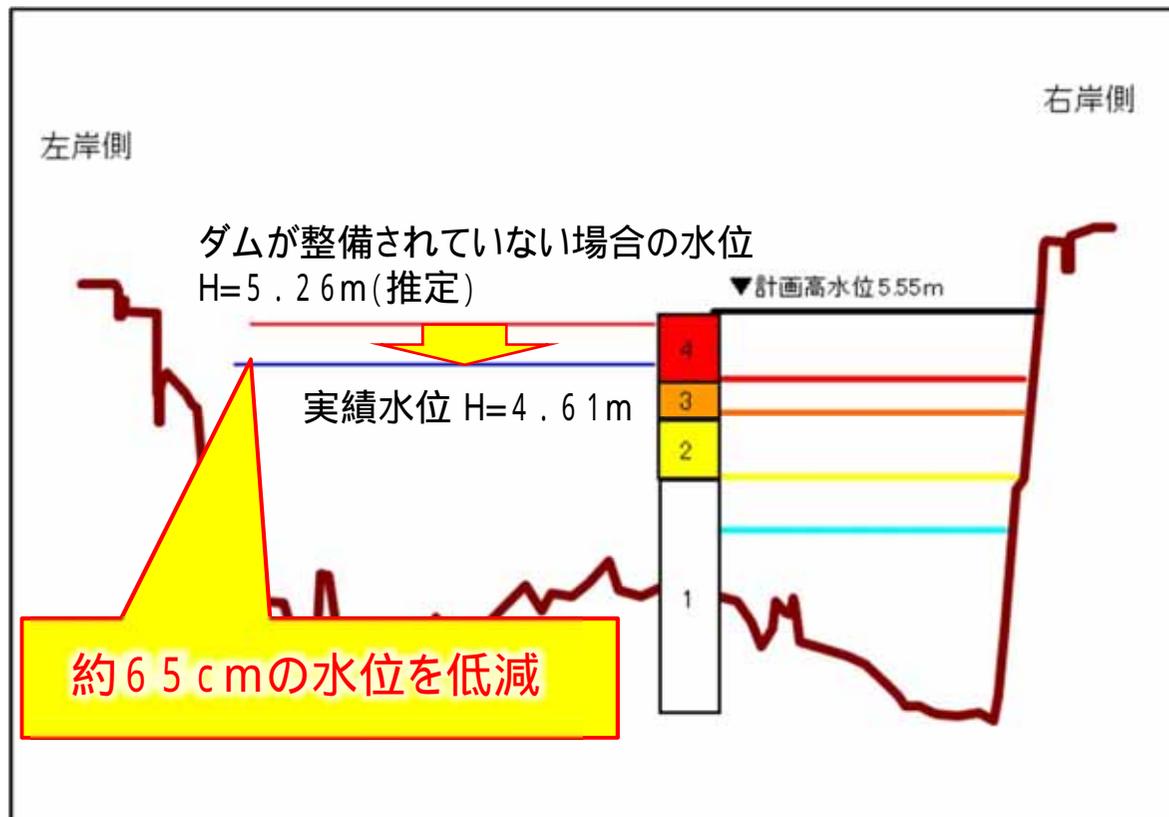
小湊地点(日田市)

松原・下釜ダム下流の小湊地点で水位を約65cm低減

○松原ダムは7月7日0時2分、下釜ダムは7月6日11時57分より防災操作を開始し、7月7日2時40分には1320m³/秒を両ダムで貯留しました。

松原・下釜ダムが整備されていないならば、小湊地点で水位が約65cm上昇し計画高水位に約29cmまで迫っていたと推定されます。

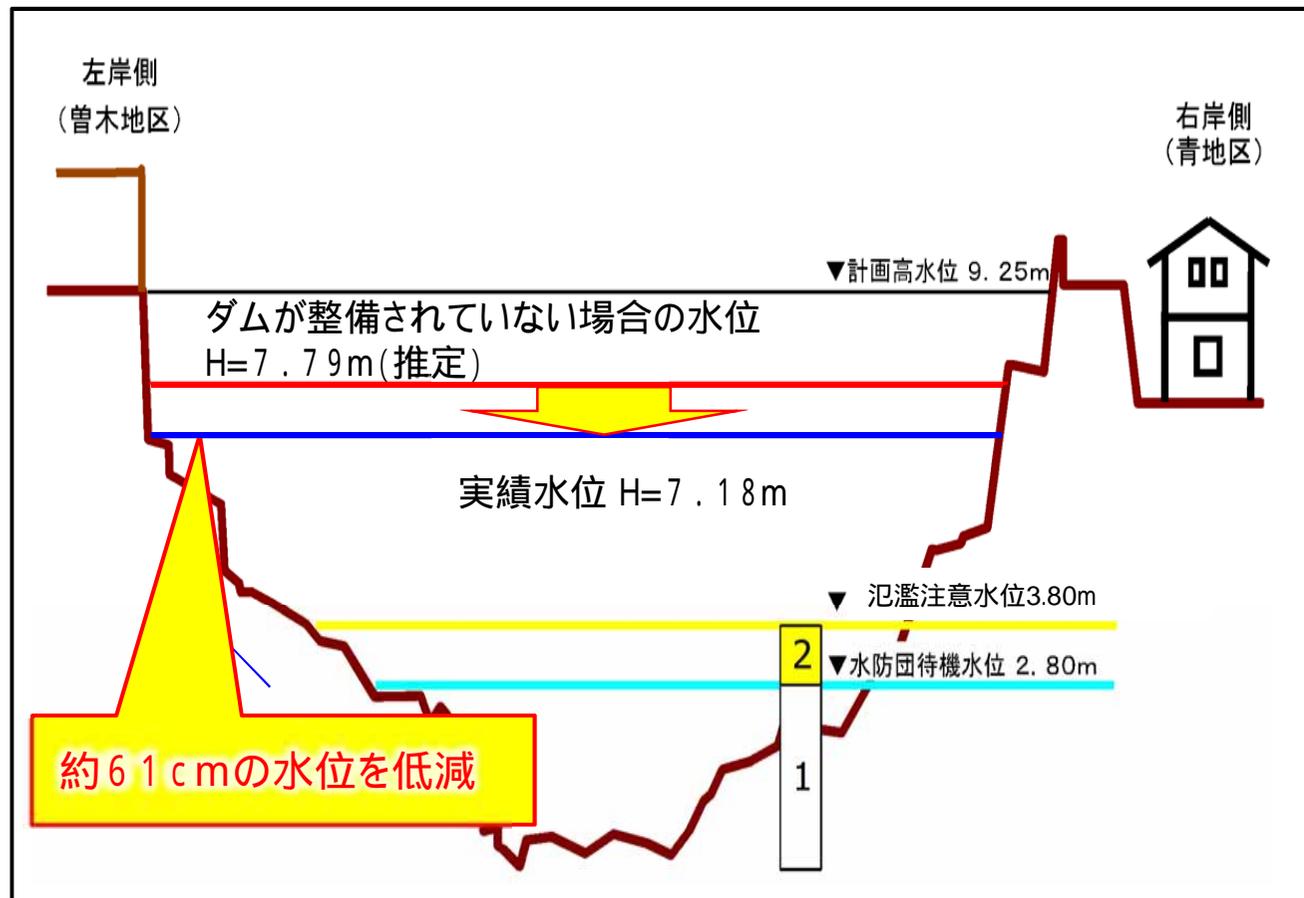
上曽木地点(中津市)

耶馬溪ダム下流の上曽木地点で水位を約61cm低減

○7月6日16時58分より防災操作を開始し、7月6日19時30分には344m³/秒をダムに貯留しました。
耶馬溪ダムが整備されていなければ、上曽木地点で水位が約61cm上昇していたと推定されます。

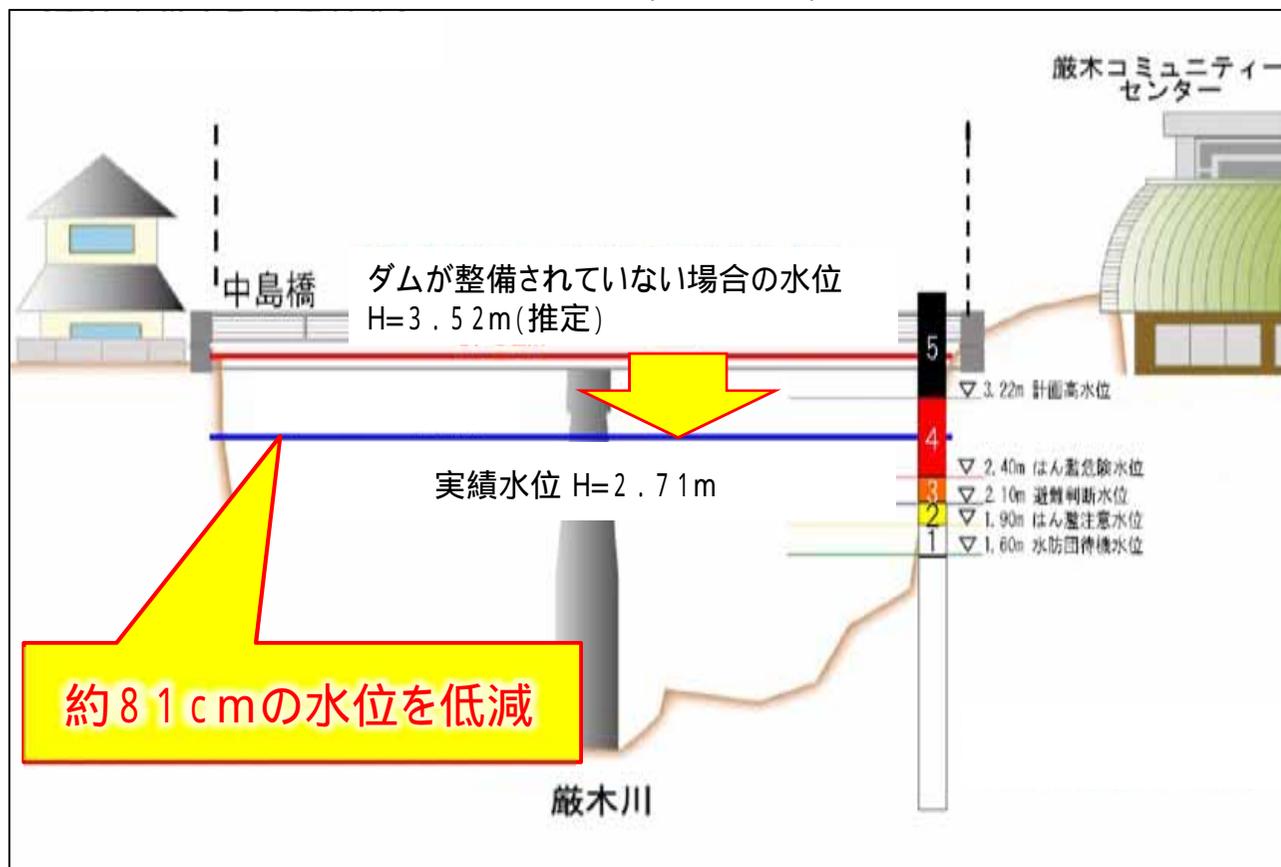
中島橋地点(唐津市)

厳木ダム下流の中島橋地点で水位を約81cm低減

○7月5日14時00分より防災操作を開始し、7月6日16時20分には173m³/秒をダムに貯留しました。

厳木ダムが整備されていなければ、中島橋地点の水位が約81cm上昇し、計画高水位を超過(約30cm)していたと推定されます。

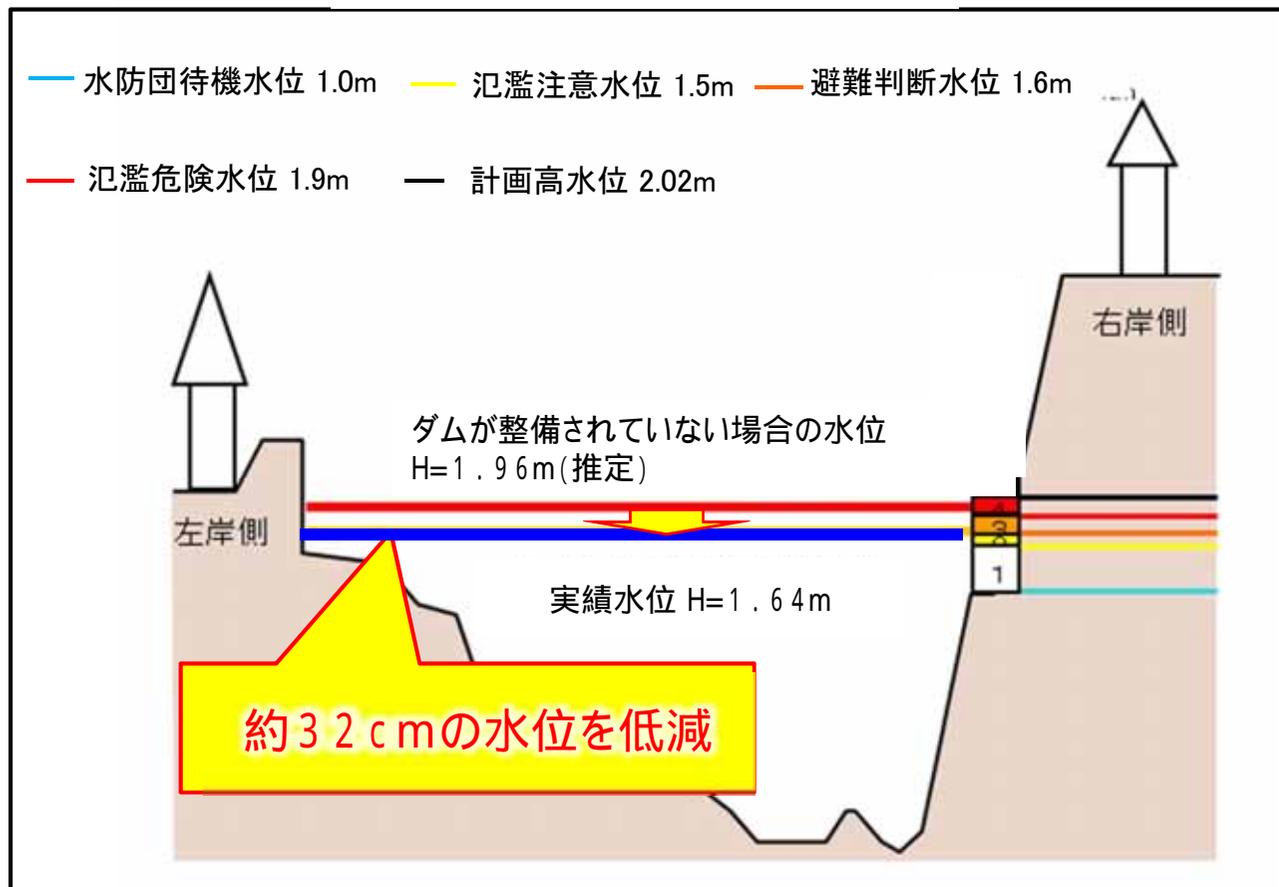
隈府地点(菊池市)

竜門ダム下流の隈府地点で水位を約32cm低減

○7月6日23時01分より防災操作を開始し、7月7日2時00分には $81\text{m}^3/\text{秒}$ をダムに貯留しました。
竜門ダムが整備されていなければ、隈府地点の水位が約32cm上昇し、氾濫危険水位を超過していたと推定されます。

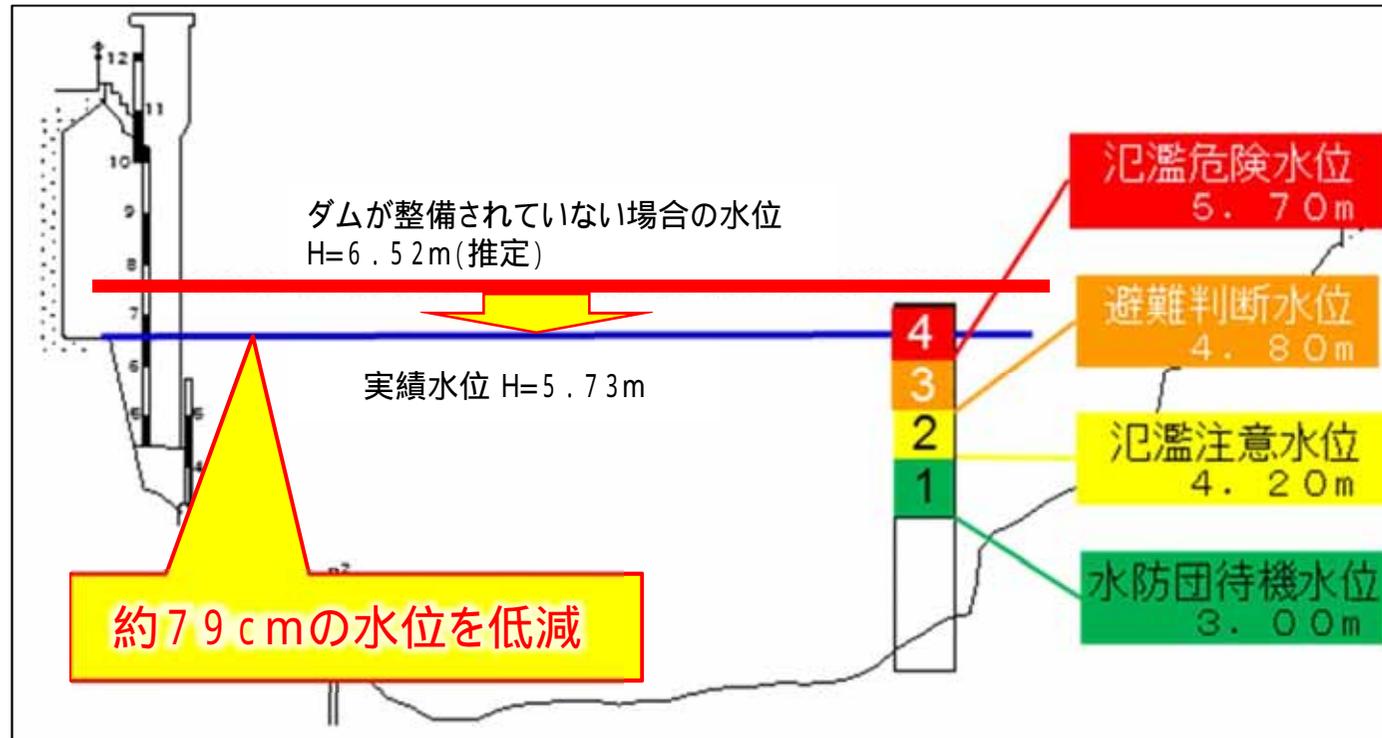
川上地点(佐賀市)

嘉瀬川ダム下流の川上地点で水位を約79cm低減

○7月6日6時47分より防災操作を開始し、7月6日7時50分には157m³/秒をダムに貯留しました。
嘉瀬川ダムが整備されていない場合は、川上地点の水位が約79cm上昇し、氾濫危険水位を大幅に超過(約82cm)していたと推定されます。

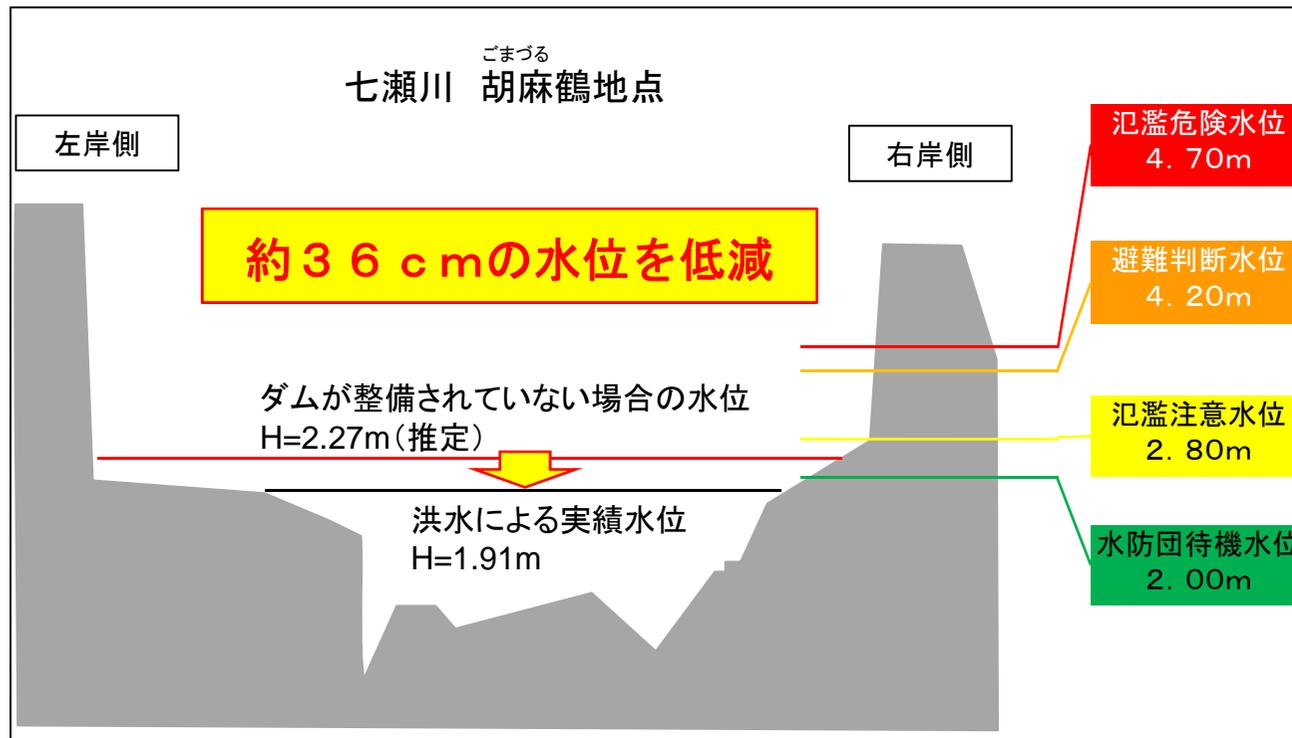
試験湛水中の大分川ダム、水位を約36cm低減

大分川ダムは、本格運用前の試験湛水中ですが、最大179.8万m³(25mプール約4994杯分)の洪水を一時的に貯留し、ダム下流の七瀬川の水位低減を図りました。
大分川ダムの洪水貯留がなければ、七瀬川の水位は水防団待機水位を超過していたと推定されます。
大分川ダムの完成に向け、引き続き試験湛水を着実に実施していきます。
