令和 2 年 7 月 10 日  
九州地方整備局

### 令和 2 年 7 月豪雨における出水について（第 2 報）

## 令和2年7月豪雨の概要と対応(第2報)

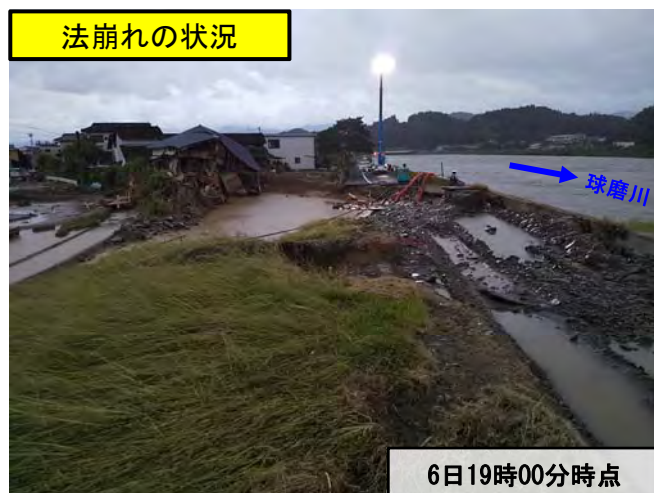
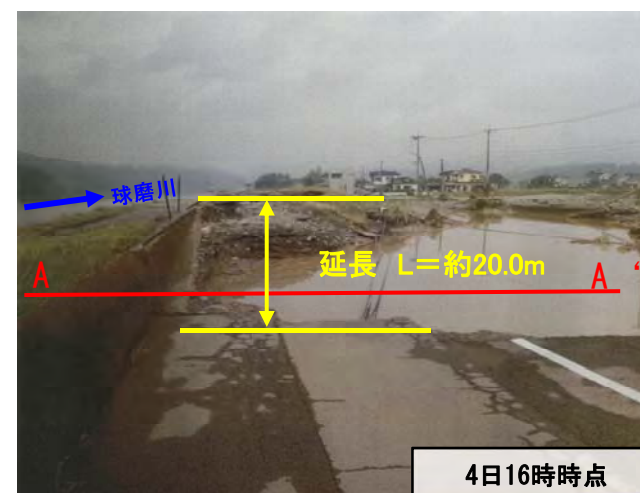
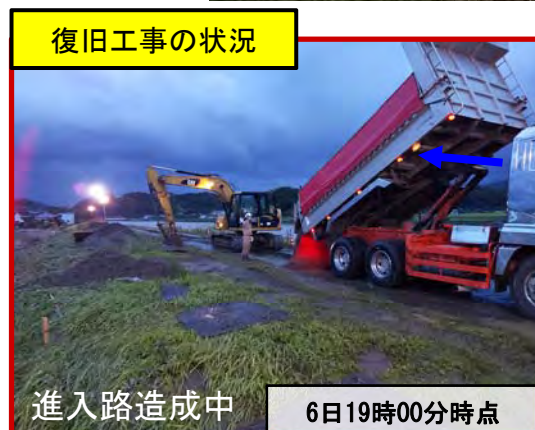
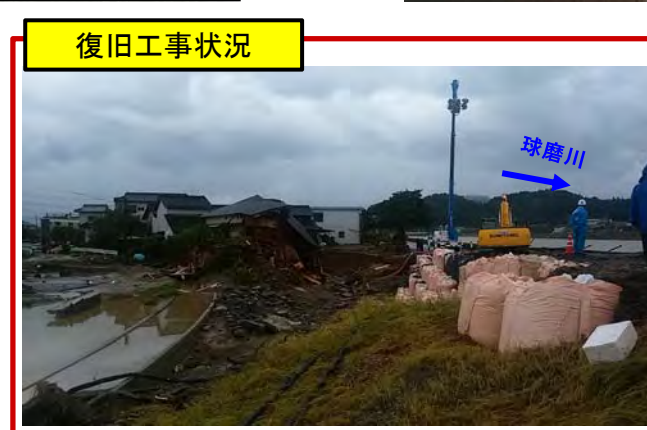
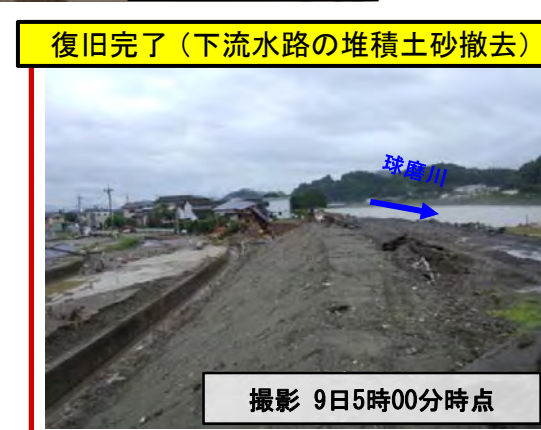
## 7. 緊急復旧状況等(球磨川 右岸58k800)

○国が管理する球磨川の堤防川裏（土堤と特殊堤の擦り付け区間）が法崩れ。  
○人吉市下薩摩瀬地先において、6日19時から復旧工事に着手。8日24時に、復旧工事完了。（24時間施工）

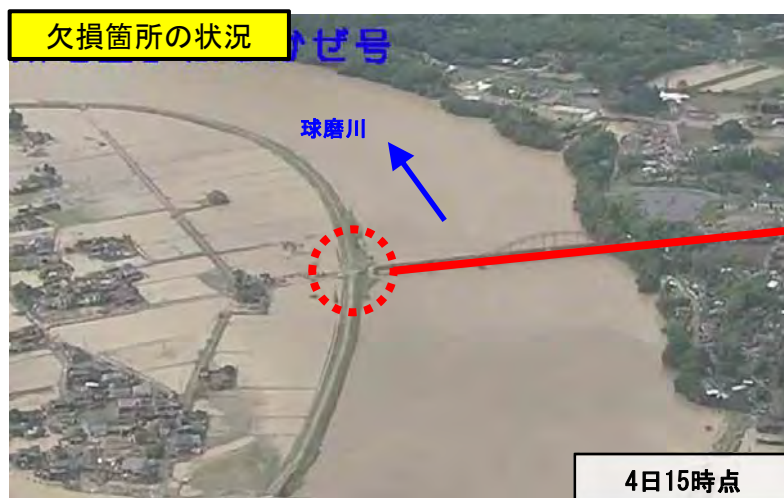
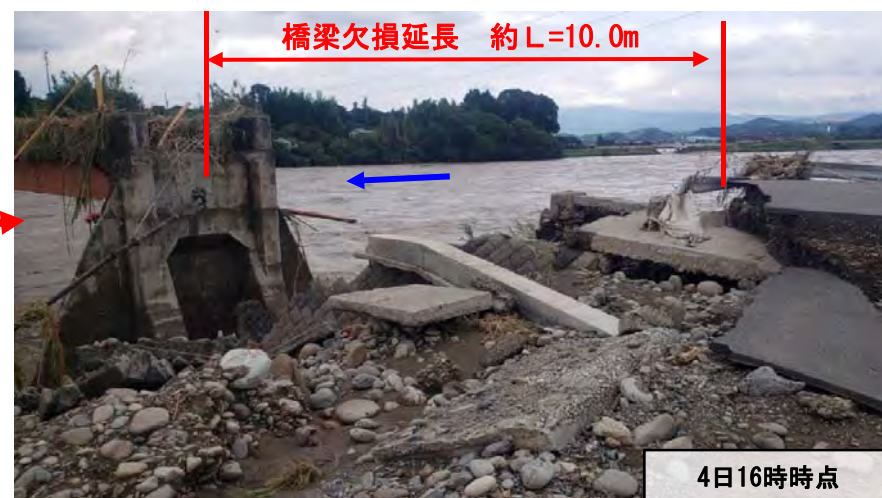
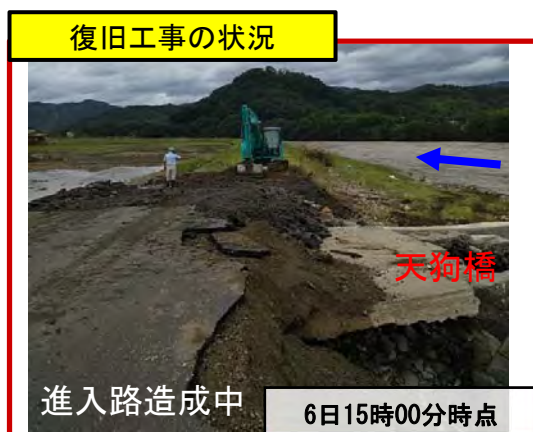
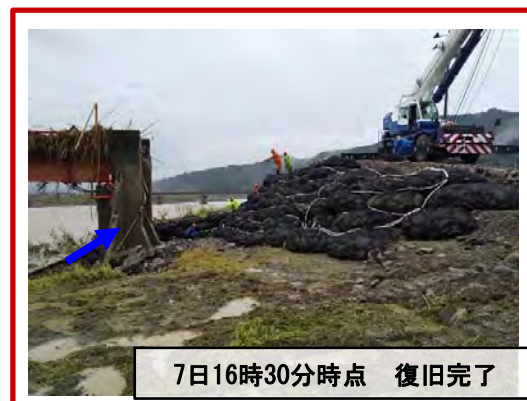
## 7. 緊急復旧状況等(球磨川 左岸56k000)

○国が管理する球磨川の天狗橋取付部が一部欠損。(ただし、定規断面は満足している。)

○人吉市中神地先において、6日15時から工事に着手。7日16時30分に復旧完了。(24時間施工)
