令和 2 年 7 月 10 日  
九州地方整備局

### 令和 2 年 7 月豪雨における出水について（第 2 報）

## 令和2年7月豪雨の概要と対応(第2報)

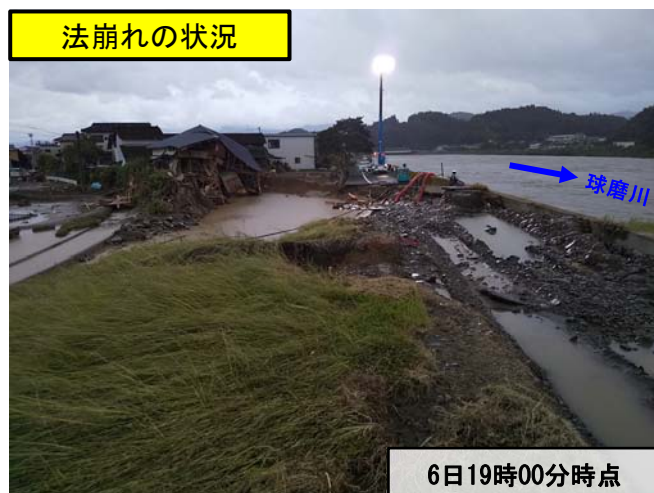
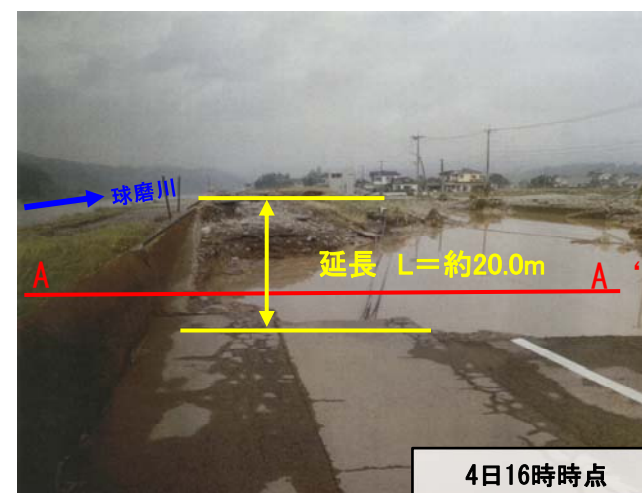
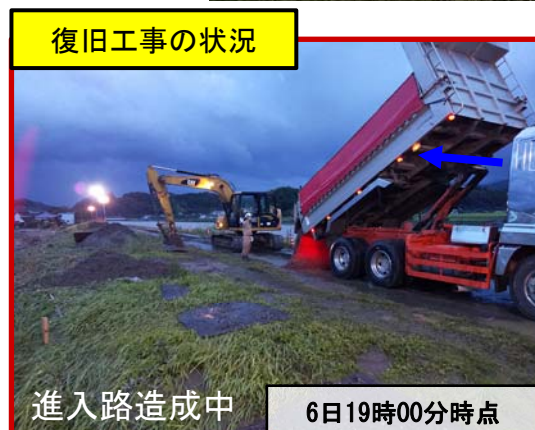
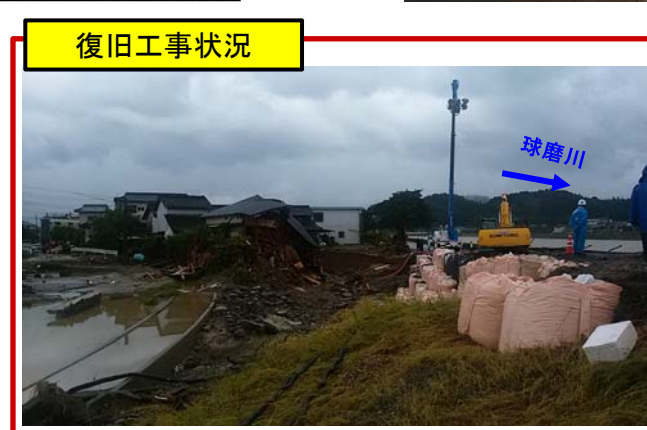
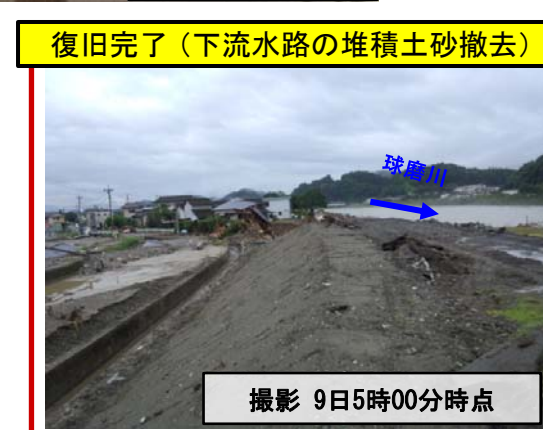
## 7. 緊急復旧状況等(球磨川 右岸58k800)

○国が管理する球磨川の堤防川裏（土堤と特殊堤の擦り付け区間）が法崩れ。

○人吉市下薩摩瀬地先において、6日19時から復旧工事に着手。8日24時に、復旧工事完了。（24時間施工）

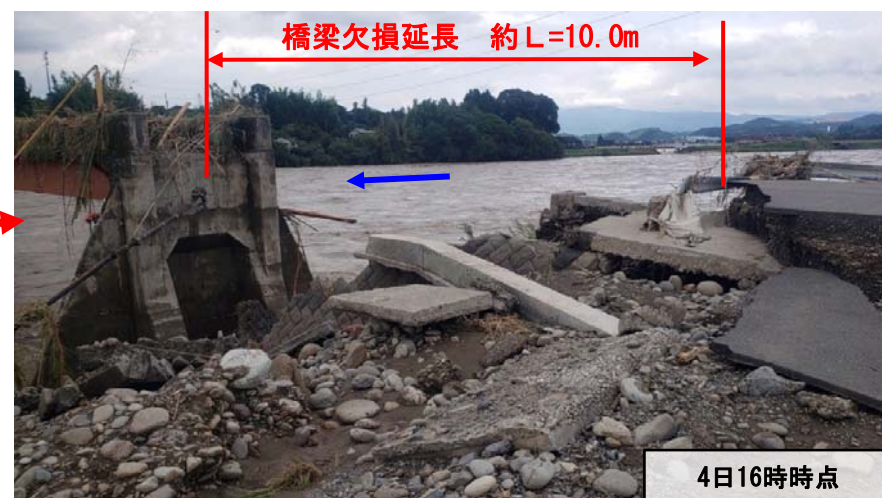
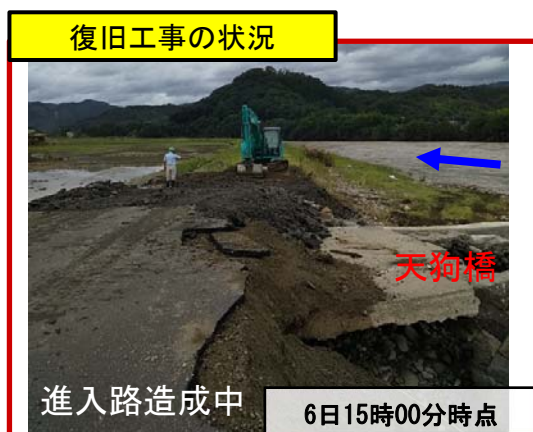
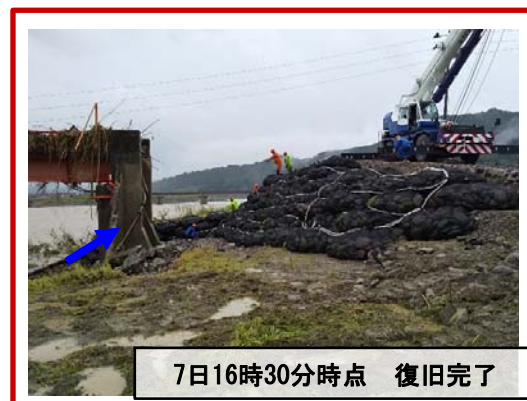
## 7. 緊急復旧状況等(球磨川 左岸56k000)

○国が管理する球磨川の天狗橋取付部が一部欠損。(ただし、定規断面は満足している。)

○人吉市中神地先において、6日15時から工事に着手。7日16時30分に復旧完了。(24時間施工)
