# 令和7年8月7日からの大雨における河川整備による治水効果(大淀川水系大淀川・沖水川)

# 令和7年8月7日からの大雨における河川整備による治水効果(緑川水系加勢川)

# 令和7年8月7日からの大雨における砂防事業による効果(桜島野尻川砂防堰堤群)

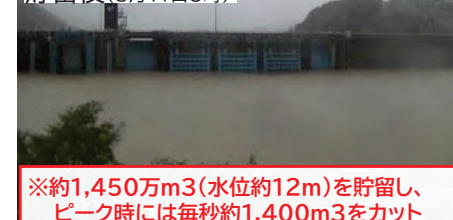
## ■緑川ダムの貯留状況・・・②

貯留前(8月10日18時)

貯留後(8月11日8時)

※約1,450万m<sup>3</sup>(水位約12m)を貯留し、ピーク時には毎秒約1,400m<sup>3</sup>をカット

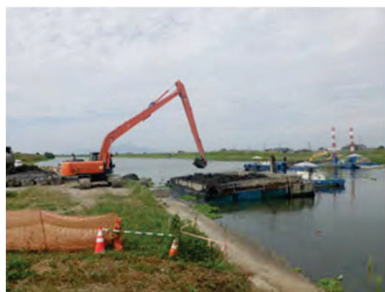
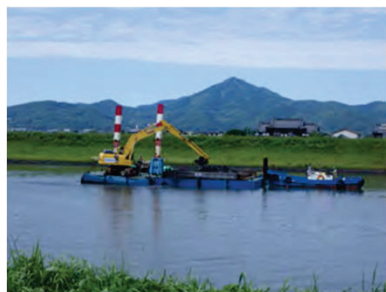
■防災・減災、国土強靱化の3か年緊急対策および5か年加速化対策による河道掘削

河道掘削量：約57万m<sup>3</sup>

加勢川11k800付近 R5.6月撮影

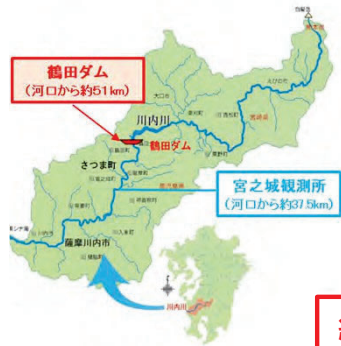
## 流域図

- 前線に伴う豪雨により、鶴田ダム上流域では215mm（8月6日2時～8月8日10時）の累加雨量を観測。
- 洪水調節により、ダム地点での最大流量の発生時刻を約3時間遅らせ、洪水の最大流量を1,320m<sup>3</sup>/sから966m<sup>3</sup>/sに低減し、ダム上流からの流量を約3割低減。
- これにより、ダム下流の宮之城水位観測所地点において約70cmの水位低減効果を発揮。

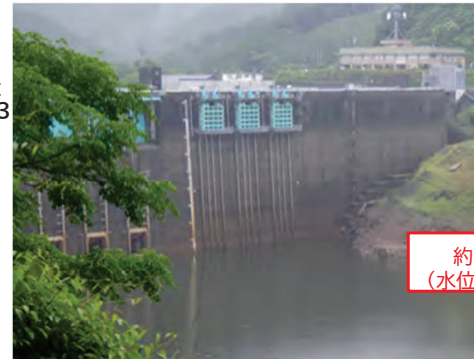
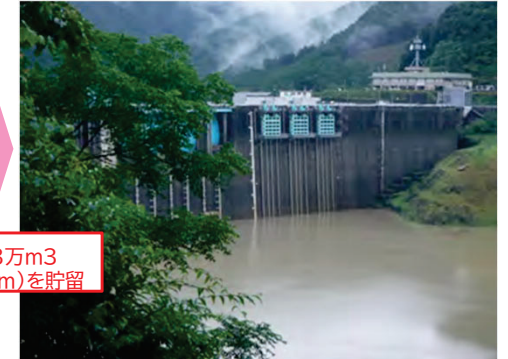
## 鶴田ダムの貯留状況

貯留前 (8月7日18時)

貯留後 (8月8日9時)

約673万m<sup>3</sup>  
(水位約6m)を貯留

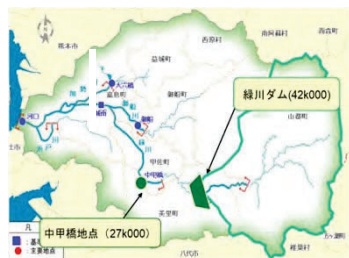
## 流域図

- 前線の接近により線状降水帯の発生を伴う大雨となり、緑川ダム上流域において流域平均294.4mm(8月10日15時～12日8時)の累加雨量を観測。
- 洪水調節により、ダム地点での最大流量の発生時刻を約3時間遅らせ、洪水の最大流量を約1,845 $\text{m}^3/\text{s}$ (既往第2位)から1,045 $\text{m}^3/\text{s}$ に低減し、ダム上流からの流量を約4割低減。
- これにより、甲佐町市街部を氾濫域に抱えるダム下流の中甲橋地点において約104cmの水位低減効果を発揮し、計画高水位(5.91m)の超過を回避。

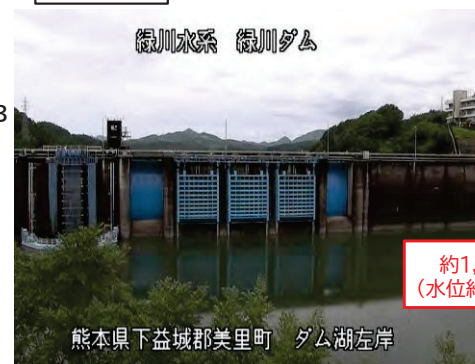
## 緑川ダムの貯留状況

貯留前 (8月10日18時)

貯留後 (8月11日8時)

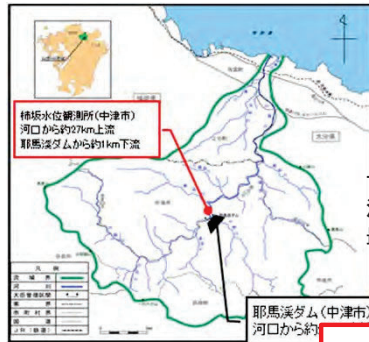
## 流域図

- 前線に伴う豪雨により、耶馬溪ダム上流域では200.5mm(8月9日6時～8月11日19時)の累加雨量を観測。
- 洪水調節により、ダム地点での最大流量の発生時刻を約4時間遅らせ、洪水の最大流量を269m<sup>3</sup>/sから20m<sup>3</sup>/sに低減し、ダム上流からの流量を約9割低減。
- これにより、ダム下流の柿坂水位観測所地点において約17cmの水位低減効果を発揮。

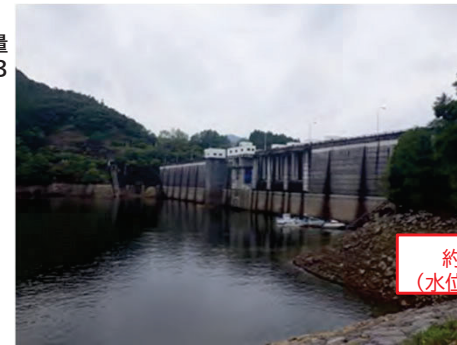
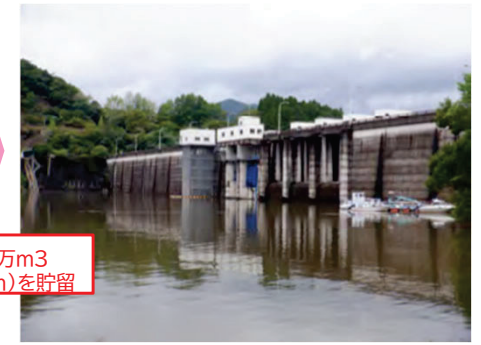
## 耶馬溪ダムの貯留状況

貯留前 (8月7日13時)

貯留後 (8月12日10時)

約400万m<sup>3</sup>  
(水位約6m)を貯留

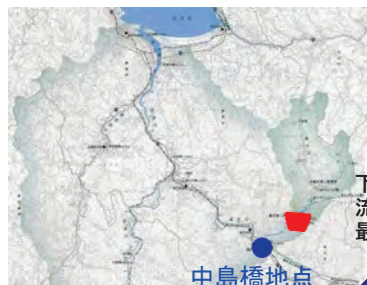
## 流域図

- 前線に伴う豪雨により、厳木ダム上流域では約250mm（8月9日5時～ 8月11日22時）の累加雨量を観測。
- 洪水調節により、ダム地点での最大流量の発生時刻を約1時間遅らせ、洪水の最大流量を108 $\text{m}^3/\text{s}$ から35 $\text{m}^3/\text{s}$ に低減し、ダム上流からの**流量を約7割低減**。
- これにより、中島橋地点において**約62cmの水位低減効果を発揮**し、避難判断水位(2.1m)の超過を回避。

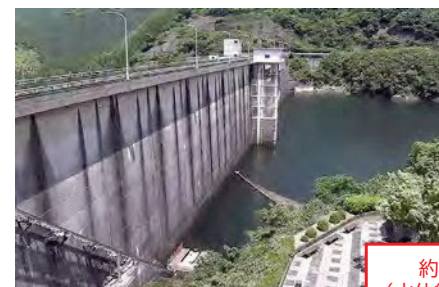
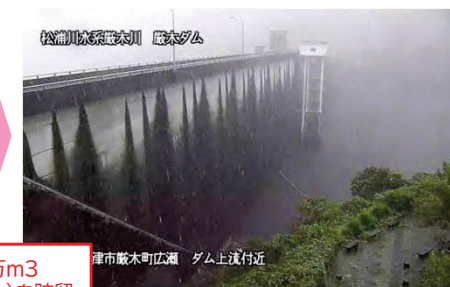
## 厳木ダムの貯留状況

貯留前 (8月5日11時)

貯留後 (8月11日12時)

約57万 $\text{m}^3$   
(水位約3m)を貯留

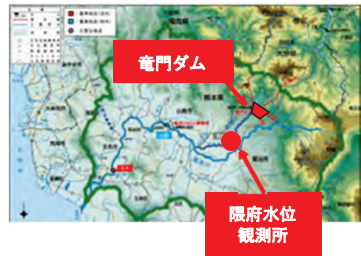
## 流域図

- 前線に伴う豪雨により、竜門ダム上流域では281.3mm(8月10日0時～8月12日10時)の累加雨量を観測。
- 洪水調節により、洪水の最大流量を109m<sup>3</sup>/sから3m<sup>3</sup>/s に低減し、ダム上流からの流量を約9割低減。
- これにより、ダム下流の隈府水位観測所地点において約26cmの水位低減効果を発揮。

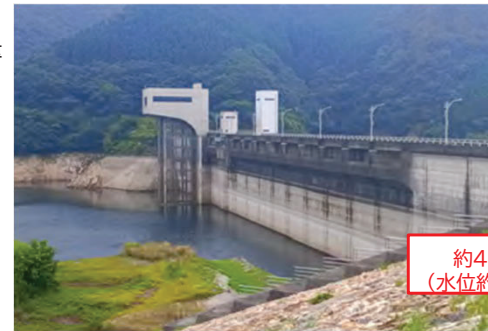
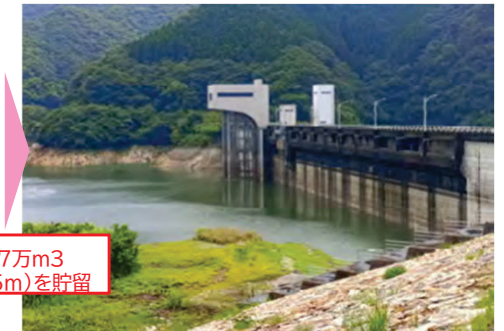
## 竜門ダムの貯留状況

貯留前 (8月10日9時)

貯留後 (8月12日12時)

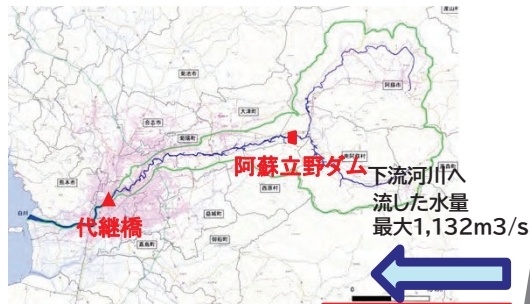
## 流域図

- 前線に伴う豪雨により、阿蘇立野ダム上流域では流域平均185.5mm(8月10日22時～8月11日4時)の累加雨量を観測。
- 洪水調節により、洪水の最大流量を1,206m<sup>3</sup>/sから1,132m<sup>3</sup>/s に低減し、ダム上流からの流量を約1割低減。
- これにより、ダム下流の基準地点代継橋地点において約10cmの水位低減効果を発揮。

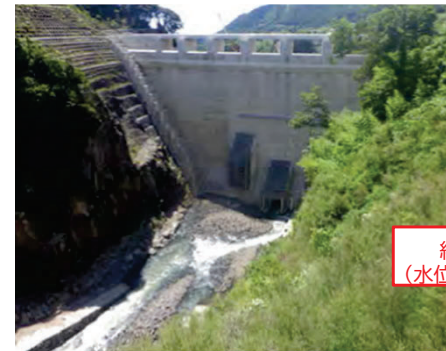
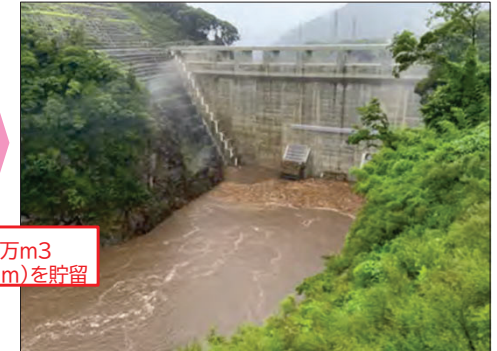
## 阿蘇立野ダムの貯留状況

貯留前 (平常時7月下旬)

貯留後 (8月11日7時)

約100万m<sup>3</sup>  
(水位約26m) を貯留

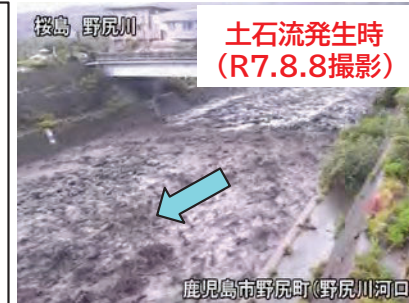
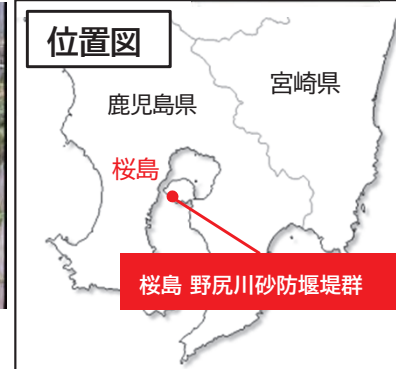
発生状況：砂防堰堤等の整備が完了し、国による管理を行っている野尻川において、低気圧と前線による大雨(S58同規模の降雨)により土石流が発生したが、上流の砂防堰堤や床固工、そして下流の溪流保全工が効果を発揮し、土石流が川から溢れ出ないように、流路内を通して海まで安全に流下させた。これにより、下流地区への被害や、鹿児島市中心部と桜島を航路で結ぶ港への重要なアクセス道路である国道224号(緊急輸送道路)への被害を未然に防止した。

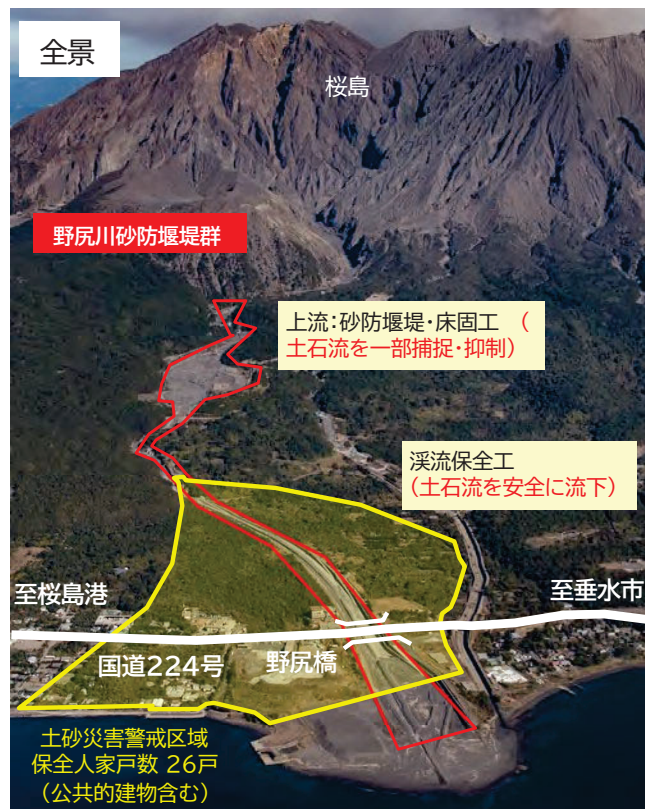
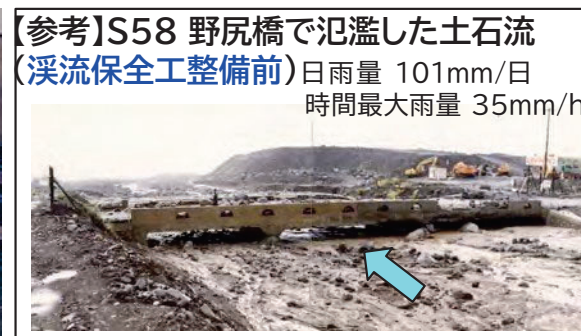
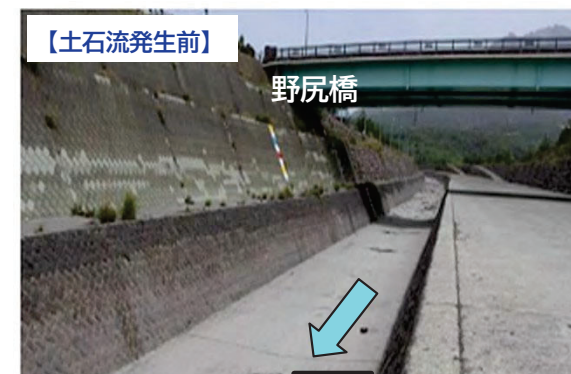
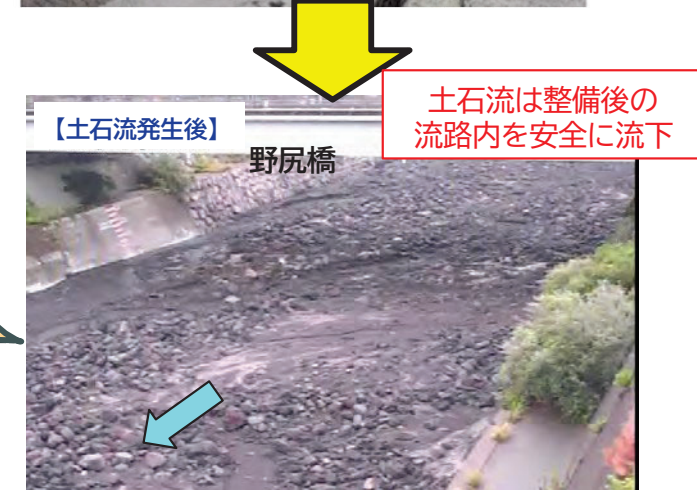
整備後も毎年の土石流で大量に土砂が堆積しているところであり、国土強靱化5か年加速化対策等により除石を実施し被害防止に寄与
