# 8月28日 ヘリ調査結果(速報版)

# 【参考】7月15日 ヘリ調査結果(速報版)

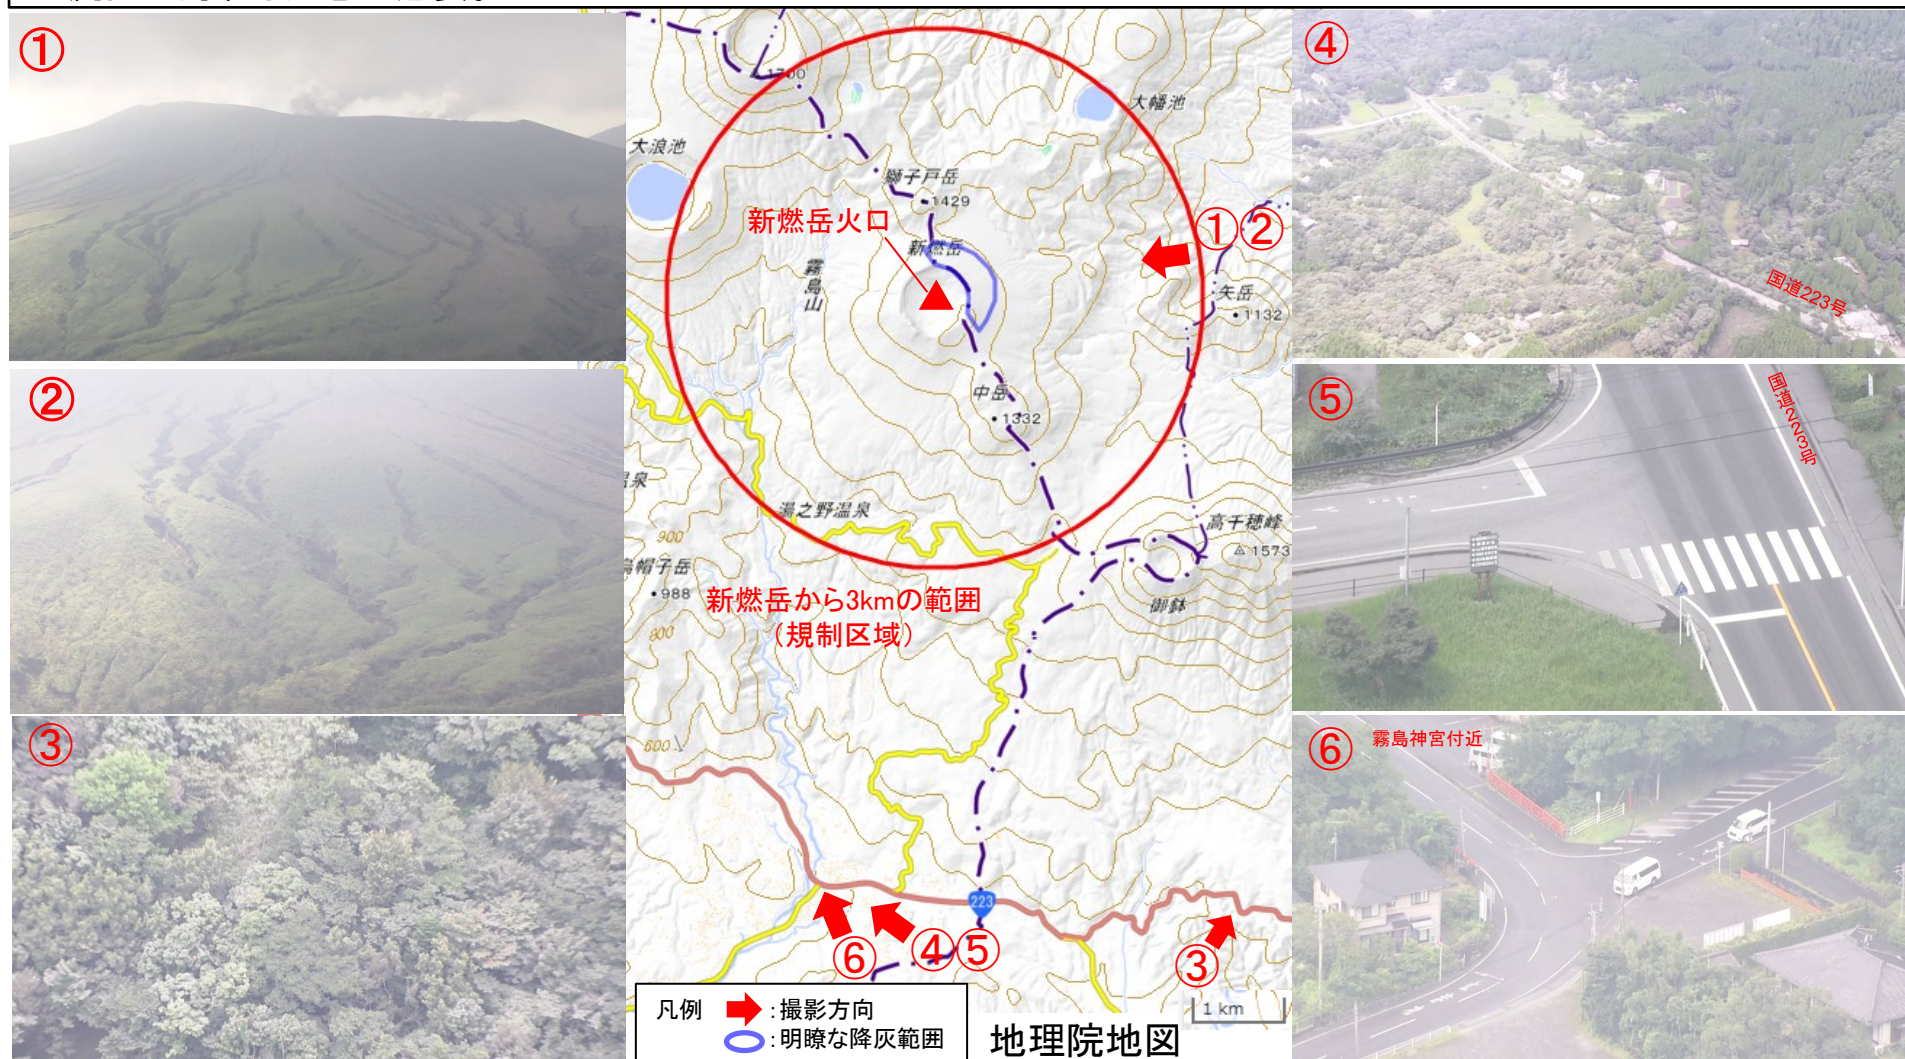
- 8月28日4時53分頃に発生した新燃岳噴火(噴煙高度5,500m)に伴い、九州地方整備局では、新燃岳周辺の降灰状況を把握するため、ヘリによる上空からの調査を同日に実施。
- 悪天候により南向き斜面(鹿児島県側)の調査はできなかったが、霧島市方面への噴煙が確認でき、霧島神宮周辺や国道223号へ数ミリ程度の降灰が確認された。
- 7月3日の噴火時(噴煙高度5,000m)と同様に、火口周辺に火山灰が堆積している可能性もあり、少ない降雨でも土砂流出に対する注意が必要。
