# 国道34号現地診断 (長崎県東彼杵郡東彼杵町)

令和2年12月6日に防災点検の現地診断において、国道34号86k700付近(長崎県東彼杵郡東彼杵町瀬戸郷地先)の落石防止柵の背面の切土が崩壊し土砂が堆積した箇所の詳細な把握及び対応策の検討のため、学識者による現地調査を実施した。

## ● テックドクターによる調査(令和2年12月6日)

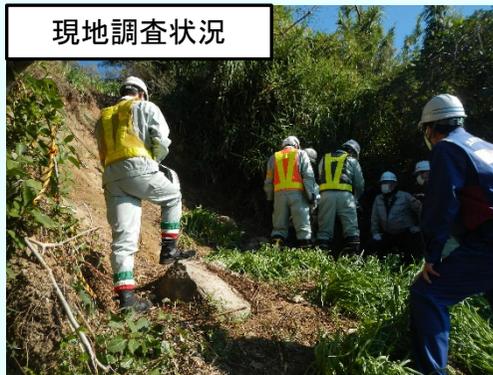
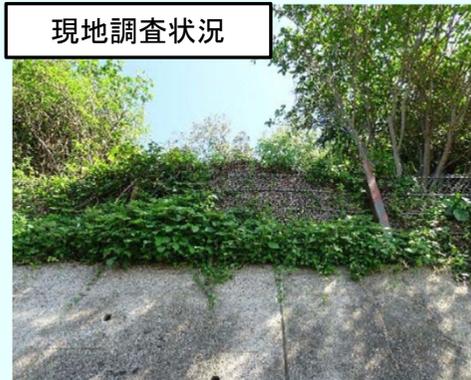
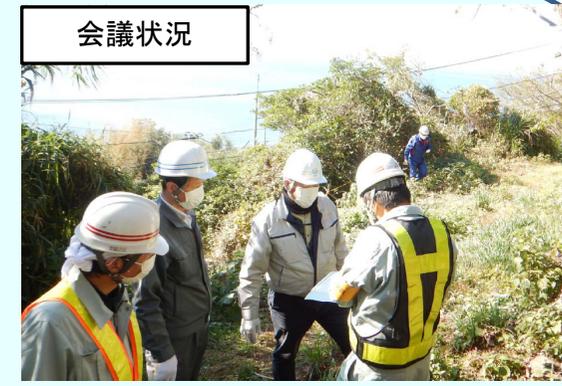
- ・幅5m、高さ6mに渡って表層の土砂(風化した礫混じり土砂)が降雨により緩んで崩壊。
- ・落石防護柵工背面には土砂が堆積。
- ・火山性大地の末端部に当たる高さ25m程度の斜面で、上部は耕作地として使用されている

- ・落石防護柵背面のポケット内に堆積している崩積土砂の撤去
- ・切土勾配1:1.2で切土し、のり面保護工として植生マット。排水路を、地盤の傾斜方向や終点側の植生繁茂状況を考慮すると起点側に整備することが望ましい。
