国道35号現地診断 (佐賀県有田町戸杓乙)

● テックドクターによる診断(令和2年12月9日)

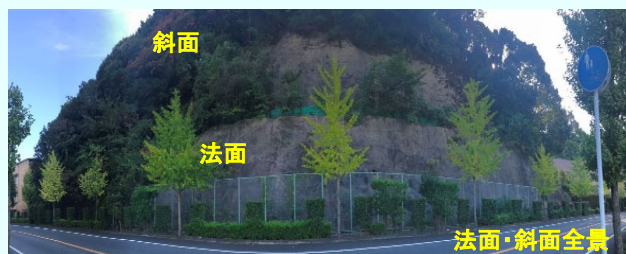
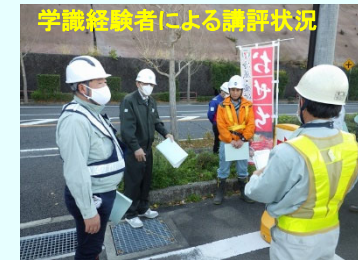
- ・切土法面は、老朽化によるモルタル吹付に変状が多く、国道へのモルタル片等崩落が懸念される。
- ・上方自然斜面は、35°以上の急斜面で斜面内にはΦ0.1~0.3m程度の小転石・浮石が点在している。
- ・豪雨時の斜面浸食・小崩壊発生時、小動物の移動等により、小転石等が国道へ落下する可能性がある。
- ・国道沿いにフェンスがあり一定の機能は果たしているが、老朽化やクリアランス不足等で小落石の跳躍の可能性は否定できない。

- ・上方斜面からの小落石、既設モルタル吹付からの剥離等の防止を目的として、ポケット式落石防護網等の待受型の防災対策が考えられる。
