令和2年7月豪雨による現地調査 (鹿児島県鹿屋市根木原町)

令和2年7月6日に国道220号142k940付近(鹿屋市根木原町地先)の山側斜面が崩壊し、崩壊した土砂及び倒木が路上に流出した。斜面は依然として不安定な状態が見られたため、現地状況の詳細な把握及び対応策の検討のため、学識者による現地調査を実施した。出席者:鹿児島大学 北村名誉教授

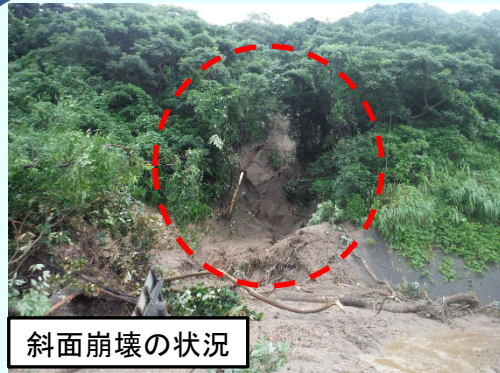
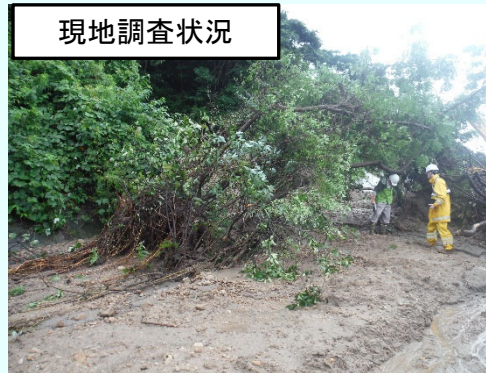
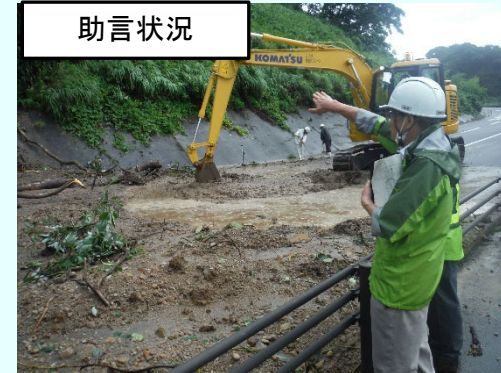
● テックドクターによる調査(令和2年7月6日)

【今回の斜面崩壊について】

- ・奥の地形が分からないが、国道からみている感じではシラス地形の沢地形で水が集まったことによる表層崩壊であると思われる。
- ・崩壊面は概ね土砂は落ちており、崩壊法面部分に少し残っている状況と思われる。

【対策方法について】

- ・今後この状況が長引いたり多量の雨量があった場合は想定が難しいため仮設防護柵等を行えば安全だろうと思う。
- ・本復旧は、表面水の浸透による崩壊なので法面保護と水路工のような対策を行った方がよいと思う。
