前線に伴う大雨よる現地調査 (城原川:佐賀県神埼市)

令和3年8月の九州北部を中心に1週間にも渡る前線停滞に伴う豪雨により、筑後川支川城原川の川裏堤防小段の法すべりが発生。本被災箇所の被災原因や復旧工法検討等のためTEC-Doctor及び国交省職員による現地調査の実施及び助言等頂いた。

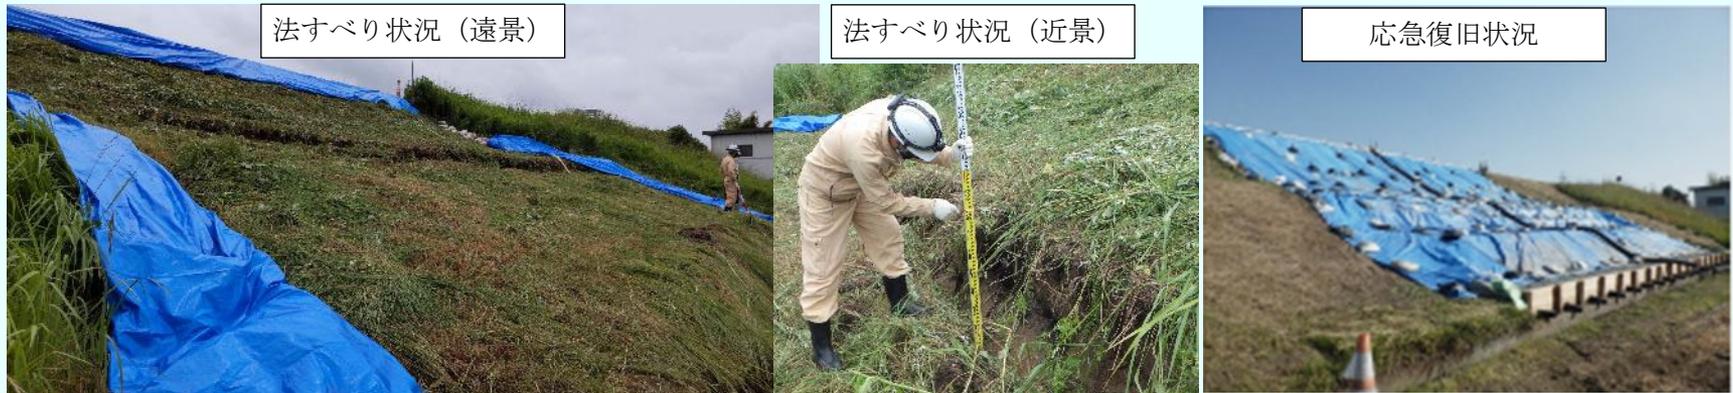
● TEC-Doctorによる調査(令和3年8月21日)

- ・長時間降雨による典型的な円弧すべりと考える。
- ・下層の土質は湿潤状態の土砂で水が抜けぬく、長時間の降雨で堤体が飽和状態になり、粘着力の低下で法尻が動きすべりが発生したと考える。
- ・崩壊土塊は安定しているが、今後の降雨により崩壊が進行する恐れがあるのでブルーシートで養生する。
- ・堤体残留水位を下げる対策として、簡易的対策を実施(木柵+岩石+吸い出し防止シート)

- ・今回の崩壊箇所と同一形状となっている上下流を一連区間として対策を実施。
- ・今回の降雨量など踏まえ対策を検討。小段はもうけず一枚法化。
- ・城原川の浸透対策実施区間で今回の出水で対策効果があれば、それを踏まえて対策工法を検討。
- ・検討にあたって、法面の上下部層で土質が異なるので、地下水やどけん棒で堤防表土の堅さも確認
