前線に伴う大雨よる現地調査 (杵島郡大町町畑ヶ田)

令和3年8月21日に国道34号46k400付近(大町町畑ヶ田地先)より300mほど離れた山に亀裂が見つかったため国道を通行止めするかの判断の必要が生じた。現地状況の詳細な把握及び国道への影響の検討のため、学識者による現地調査を実施した。

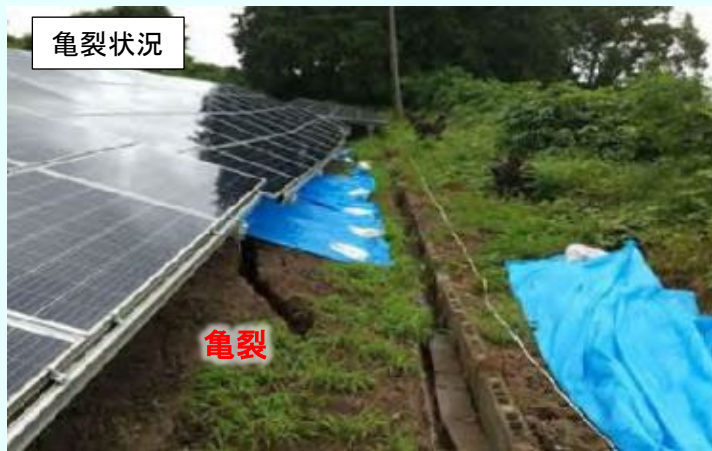
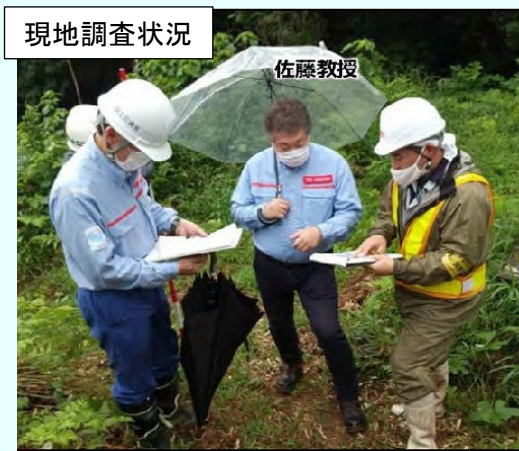
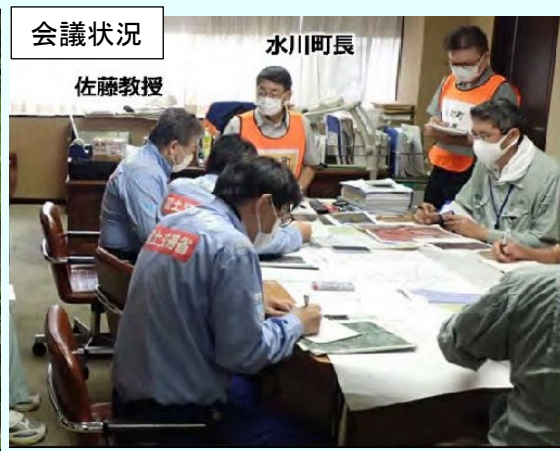
・梅雨前線に伴う大雨により、旧谷部を盛土した部分において、地すべりが発生し、地すべりの頂部付近にクラックが生じている。

- ・応急対応として、クラック周辺にブルーシートを広く設置し、盛土内に水が入らないようにする。
- ・盛土の変状を把握するため、しばらくは動態観測を行い、その状況を踏まえて恒久対策を検討することが望ましい。
- ・国道34号への影響は無し。
