# テックドクターによる現地調査(西臼杵郡日之影町大字七折)

令和4年9月の台風14号における大雨により19日に九州中央自動車道 日之影深角IC(西臼杵郡日之影町大字七折)の道路において、法面崩壊が発生。現地状況の詳細な把握を行うため、30日にTEC-Doctorによる現地調査を実施した。

## ● テックドクターによる調査(令和4年9月30日)

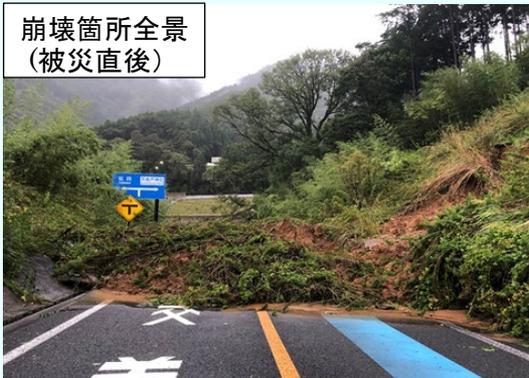
崩壊箇所全景  
(被災直後)

- ・ 植生が生育していない箇所及び周辺に基盤材が流出している箇所を確認した現地状況から、最大時間雨量40mmの降雨にて基盤材が流出した後に、側溝断面が閉塞したことにより排水の流下能力が低下しオーバーフローしたことで崩壊したと考える。
- ・ また、当該法面は切土勾配1:1.2と緩く、浸透率の低い地質(火山灰質粘性土)であることから切土法面の表面水の影響を受けやすい状況であり、かつ降雨を受ける面積も周辺法面と比べ広いことから基盤材の流出がしやすい環境にあったと考える。

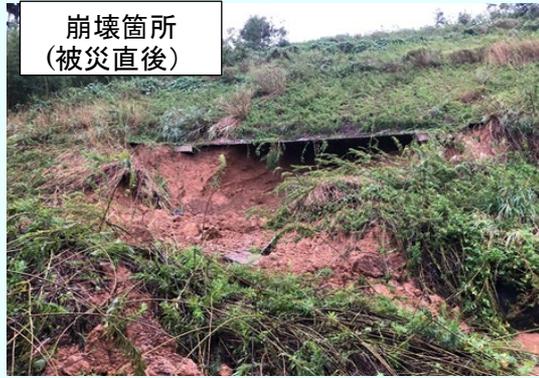
崩壊箇所  
(被災直後)

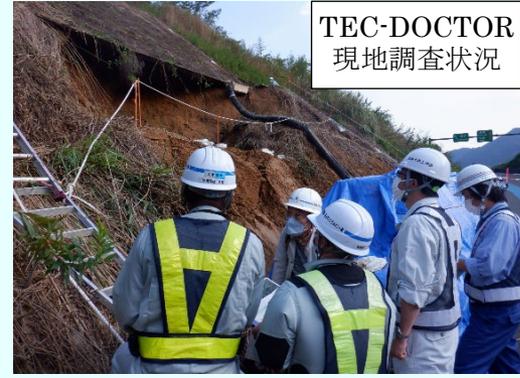
TEC-DOCTOR  
現地調査状況
