令和元年 9 月 2 日
九州地方整備局

令和元年 8 月豪雨における出水について（第 2 報）

【六角川水系、松浦川水系、筑後川水系、矢部川水系、山国川水系】

令和元年8月豪雨における出水の概要と対応(第2報)

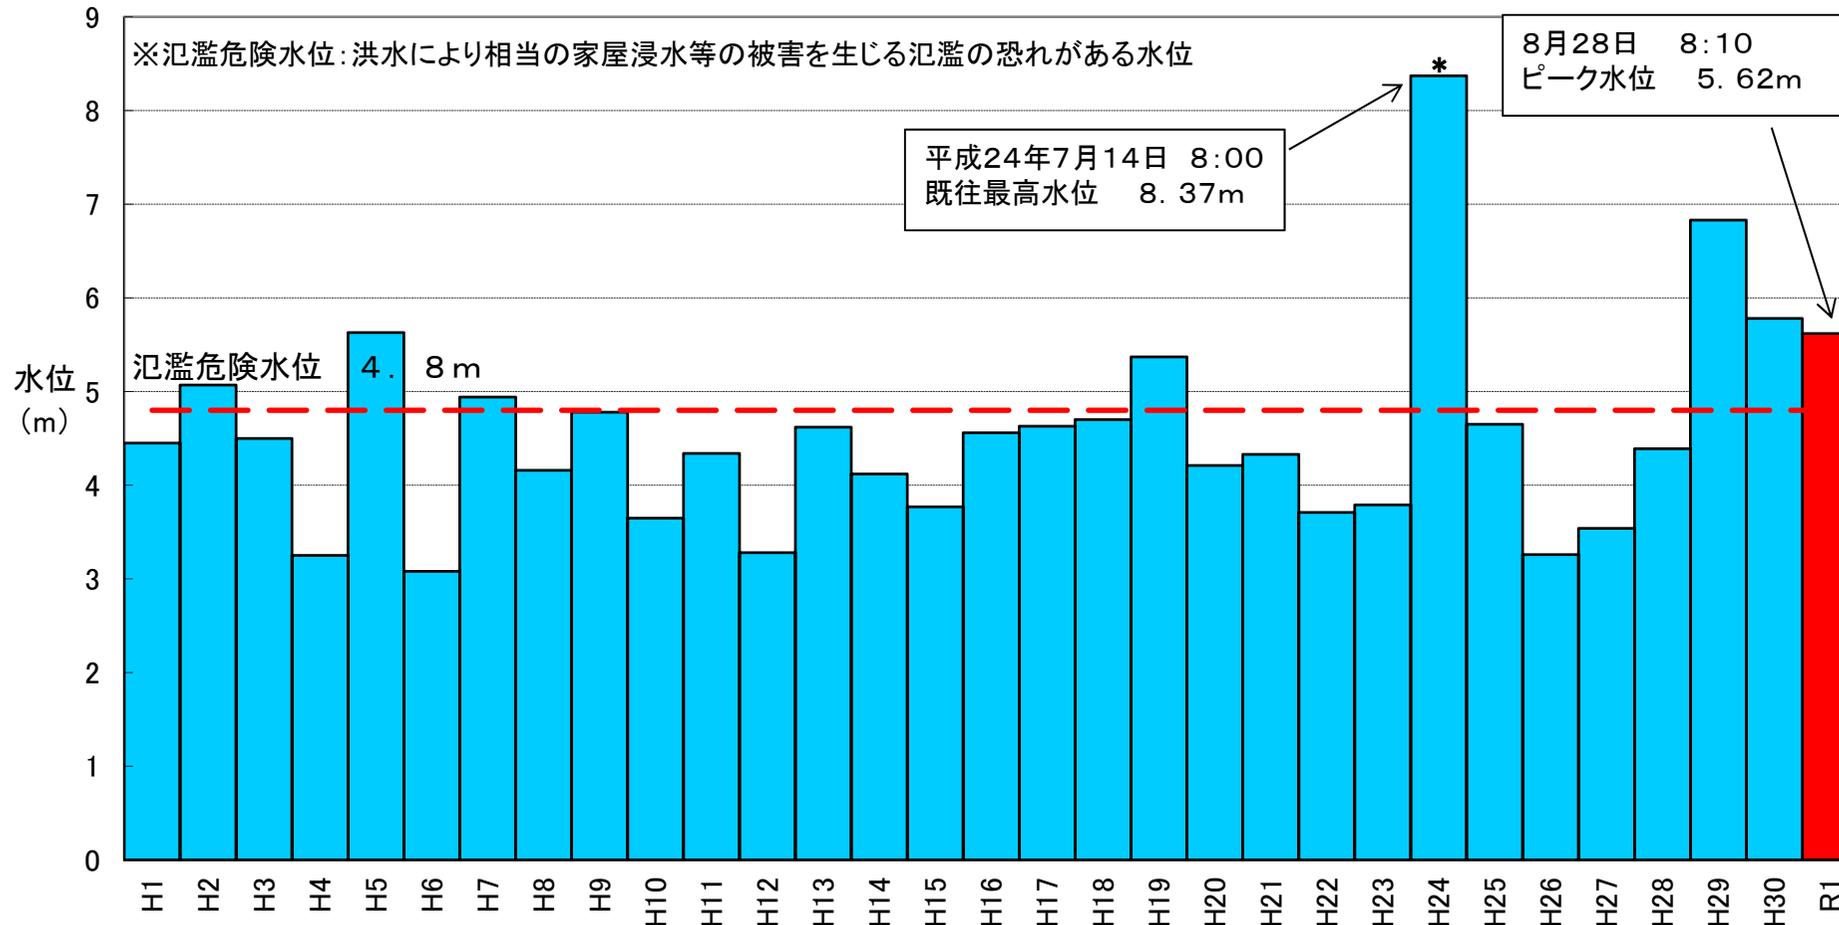
山国川(柿坂水位観測所)の年最高水位比較図

山国川水系山国川の柿坂水位観測所において、氾濫危険水位を超過し、8月28日8時10分にピーク水位5.62mを記録しました。

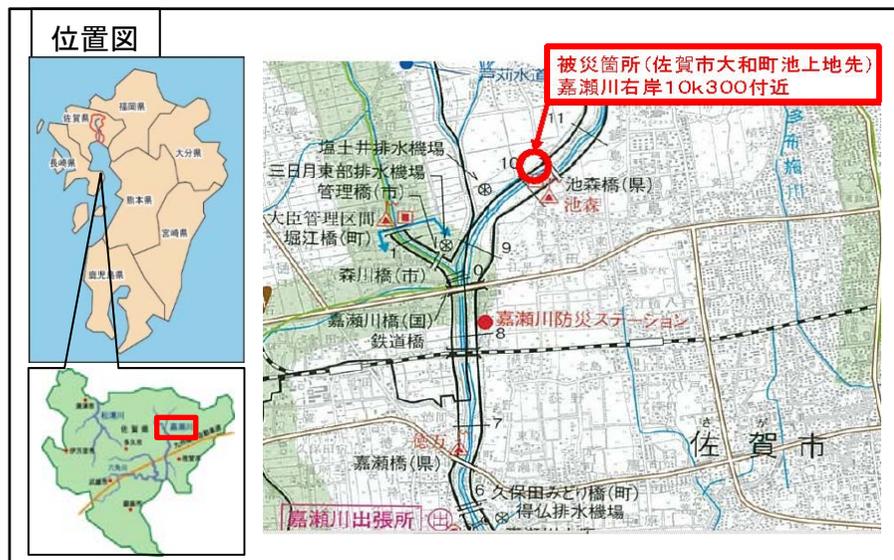
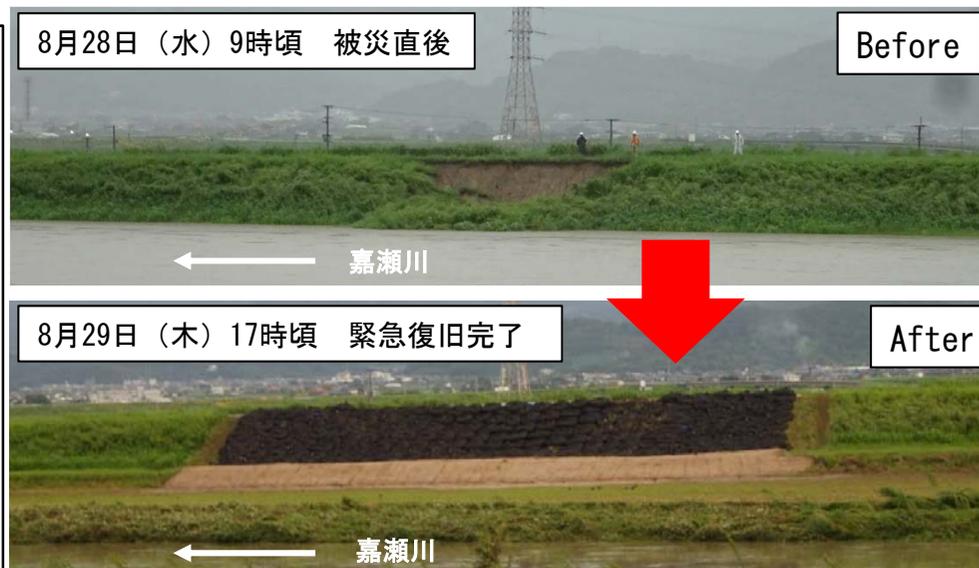
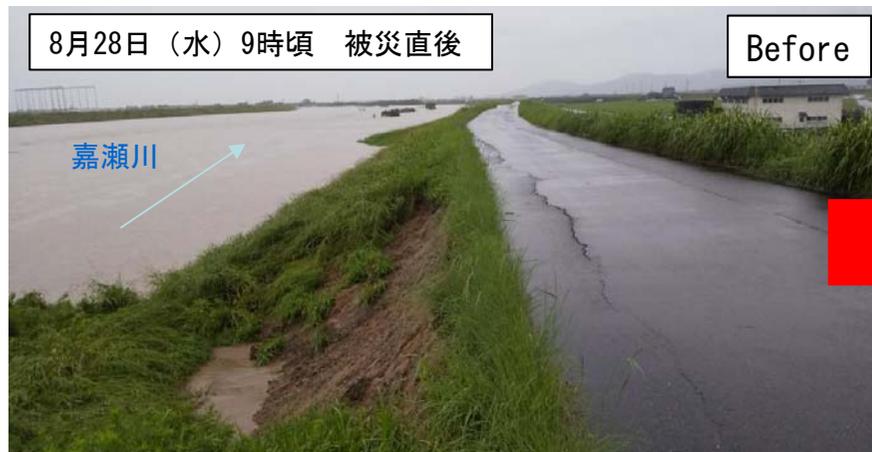
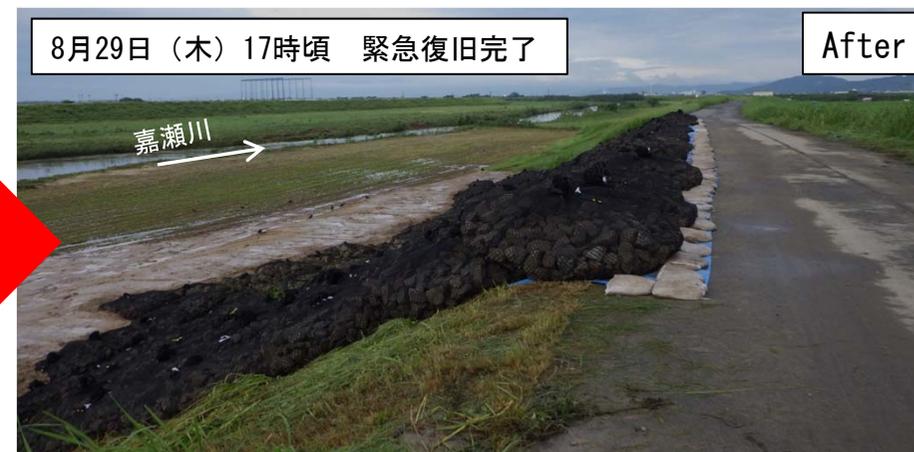
- 嘉瀬川 右岸10k300付近（佐賀県佐賀市大和町池上地先）における堤防の被災について、
8月29日17時に緊急復旧を完了しました。
- 被災内容：天端亀裂（L=50m）、法面崩壊（L=15m）

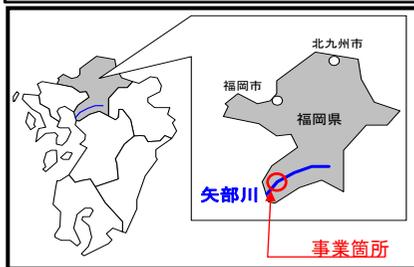
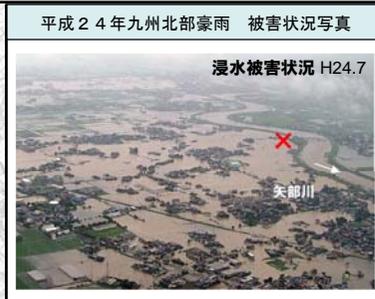
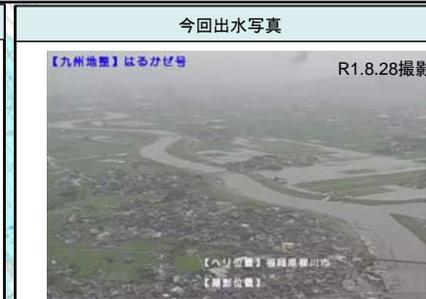
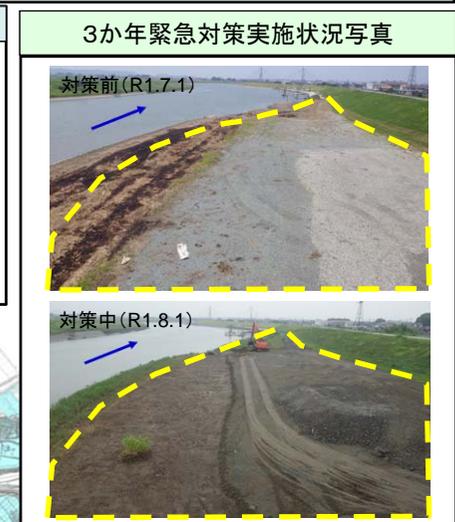
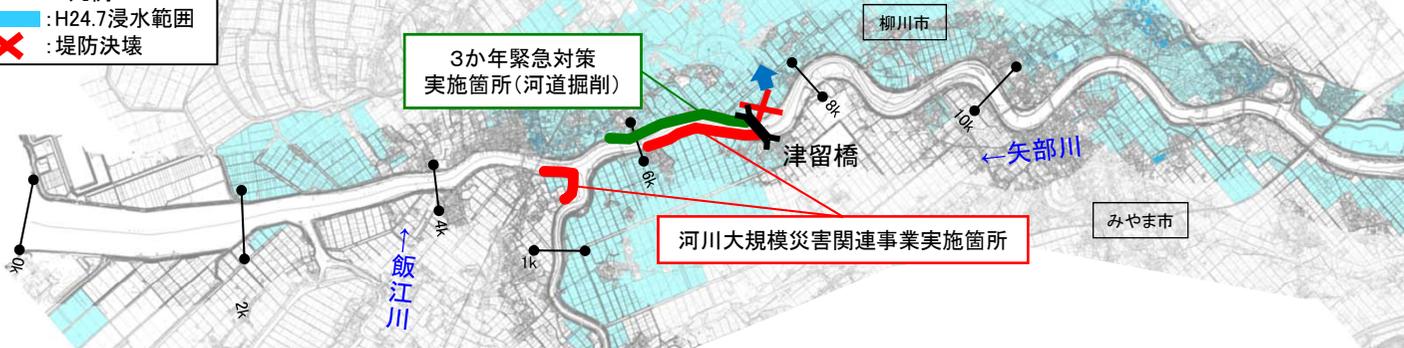
河川大規模災害関連事業の実施により、矢部川の水位を大幅に低減

- 矢部川水系矢部川では、平成24年九州北部豪雨による洪水で堤防が決壊し、家屋浸水が発生するなど、甚大な被害が発生しました。
- 平成24年度より「河川激甚災害対策特別緊急事業」とあわせて、「河川大規模災害関連事業」として引堤や河道掘削等を実施し、平成29年度に完成しました。また、現在、「防災・減災、国土強靱化のための3か年緊急対策」の一環として、河道掘削を実施しています。
- 上記の対策を実施したことにより、令和元年8月洪水では、津留橋地点で水位を約20cm低下させました。

- 事業内容: 引堤、旧堤撤去 (掘削) 等
- 期間: 平成24年度～概ね5年間
- 全体事業費: 約23億円

- 事業内容: 堤防質的強化等
- 期間: 平成24年度～概ね5年間
- 全体事業費: 約110億円

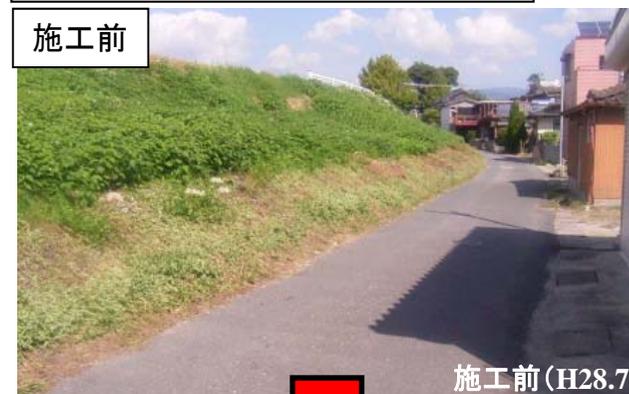
施工前(H28.7)

堤防強化実施状況(平成22年以降)

施工前

ちくご じょうばる
筑後川水系城原川の堤防整備(強化)により、堤防等に大きな変状はなし

- 筑後川水系城原川では、平成21年7月洪水で床下浸水36戸の家屋浸水被害や堤防法面崩壊、堤防からの漏水が発生しました。
- 令和元年8月洪水では、上流の伊福雨量観測所において、平成21年7月洪水を約1.2倍上回る雨量等を観測しましたが、平成22年度より堤防強化対策を実施等により、今回洪水では大きな変状は見られず、堤防の機能が確保されました。

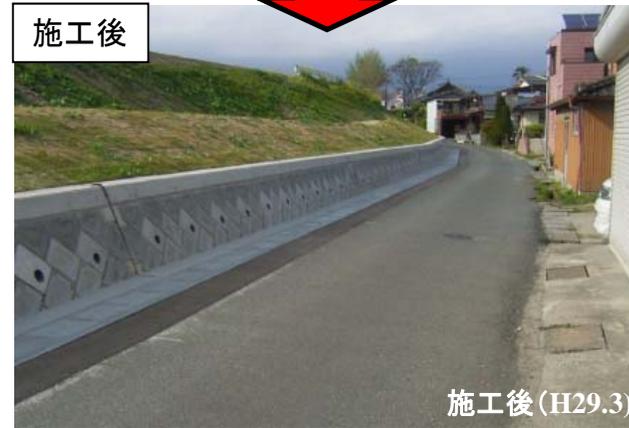
施工後(H29.3)

施工後

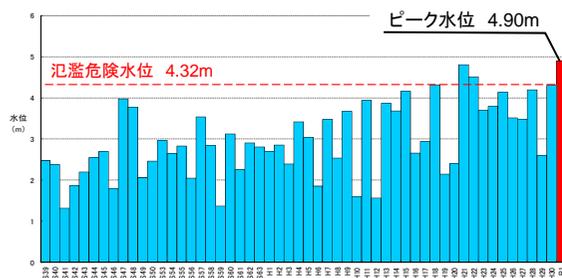
日出来橋水位観測所 既往最大水位比較

日出来橋水位観測所において、令和元年8月洪水では、平成21年度と同程度の水位を記録。

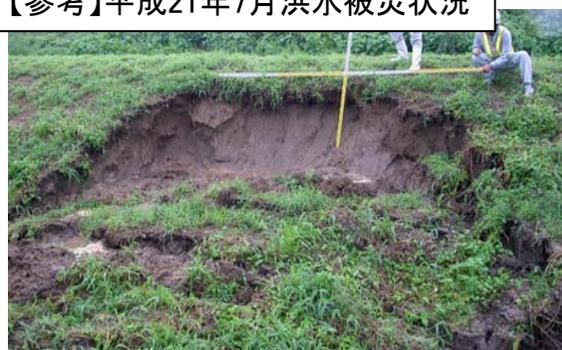
平成21年洪水 城原川左岸 6k400付近 堤防法面崩壊状況

家屋浸水状況: 床下36戸、農地被害237ha

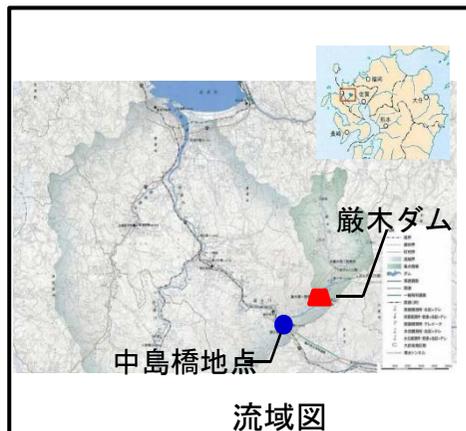
約64m³/秒(=①-②)
少なくなって、流れていたと推測。

②下流の河川へ
流した水量
約80m³/秒
(8月28日1時50分時点)

①厳木ダムへ流れてきた水量

144m³/秒 (8月28日1時50分時点)

洪水貯留後最高水位：200.99m
(8月28日7時40分時点)

約2.4m上昇

洪水貯留前貯水位：198.55m
(8月27日17時10分時点)

約590千m³の水を貯め込んだ。
これは25mプールの約1,600杯分です。

- 秋雨前線に伴う豪雨により、厳木ダム上流域においては、525mm(8月26日1時～29日8時)の累加降雨を観測しました。
- 厳木ダムは、27日17時10分より防災操作を開始し、28日1時50分にはダムへの流入量が最大となる約144m³/秒に達し、ダムに64m³/秒を貯留しました。
- 厳木ダムが無かった場合、中島橋地点の水位が約0.60m上昇し、氾濫危険水位を超過(約30cm)したと推定され、厳木川の浸水被害軽減に寄与したと推定されます。

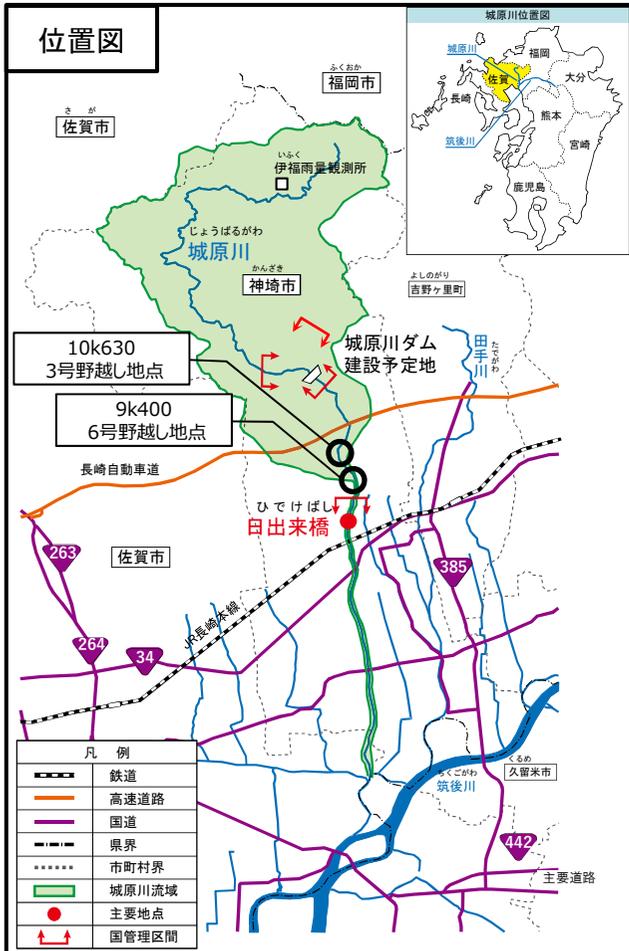
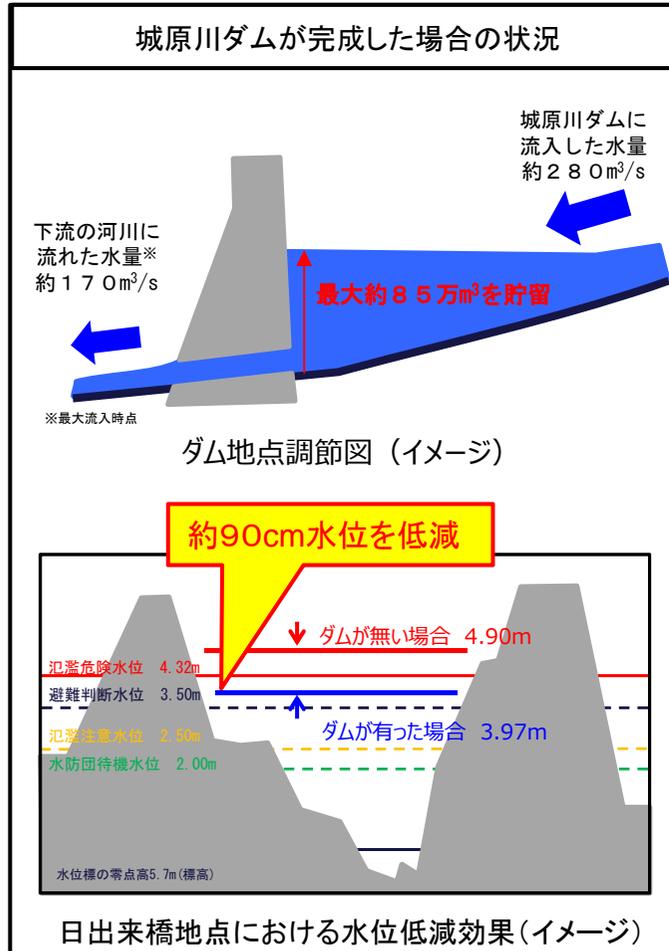
- 秋雨前線に伴う豪雨により、城原川ダム上流域においては、降り始めから約3日間の総雨量※1が542mmを記録し、8月一ヶ月間の平均降水量※2の約1.3倍に相当する大雨となりました。
- この豪雨により、神崎市街地の上流に位置する日出来橋地点では、氾濫危険水位を最大約60cm超過する洪水となりました。また、避難判断水位を約11時間にわたり超過しました。
- 現在、建設を進めている城原川ダムが完成していれば、最大約85万m³(25mプール約2,360杯分)の洪水を貯留し、日出来橋地点において約90cmの水位を低減し、氾濫危険水位を下回っていたと推定されます。
- また、越水した3号野越し地点においても、約70cmの水位を低減し、越水を防ぐことができたと推定されます。
