7月5日時点 速報版

九州地方整備局・気象台 合同記者会見

九州地方整備局
令和2年7月5日

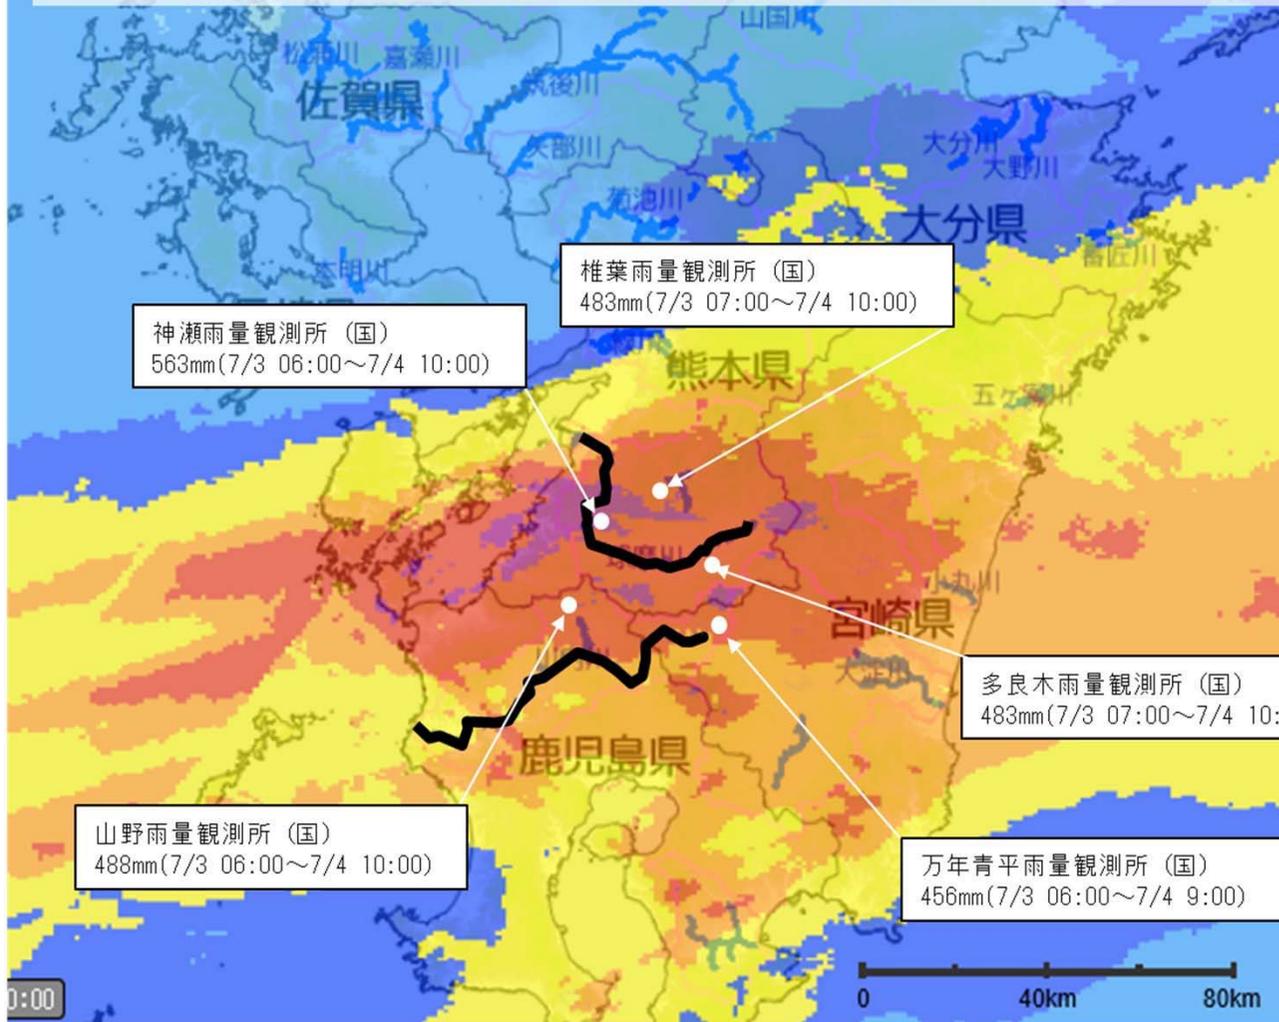
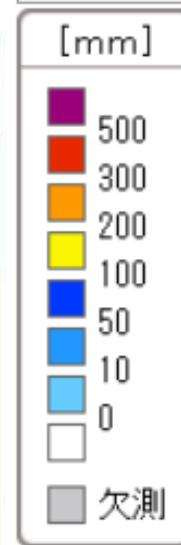
7/3 6:00~7/4 10:00累積レーダ雨量

○7月3日（金）から4日（土）にかけて、梅雨前線の活発な活動により九州南部の広範囲に強い雨域がかかり、**多くの雨量観測所で観測史上最多の日雨量を観測する記録的な大雨**となりました。

(統一河川情報システムより作成した図を加工し、氾濫危険水位を超過した水系を黒色標記)

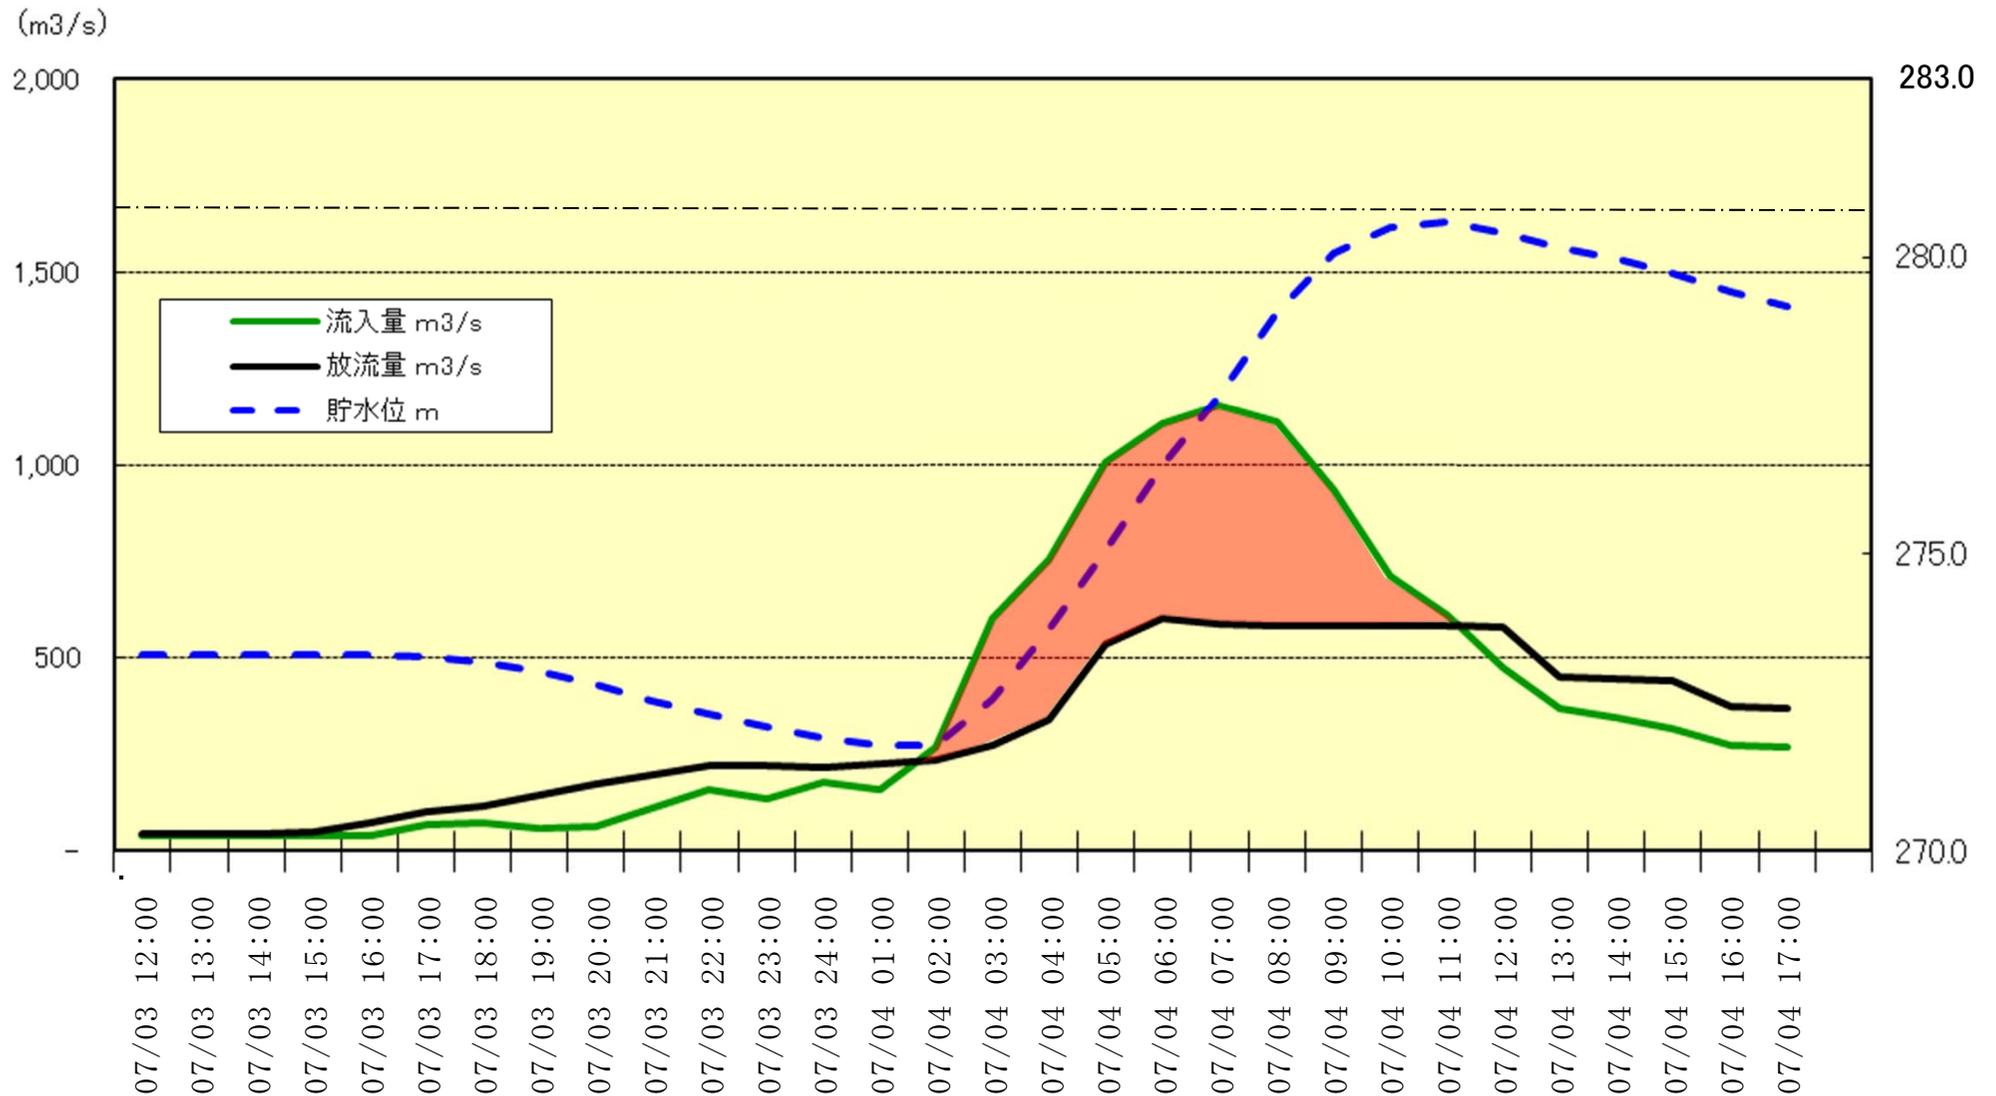
3. 市房ダムの調節について（令和2年7月3～4日）

「川の防災情報」より

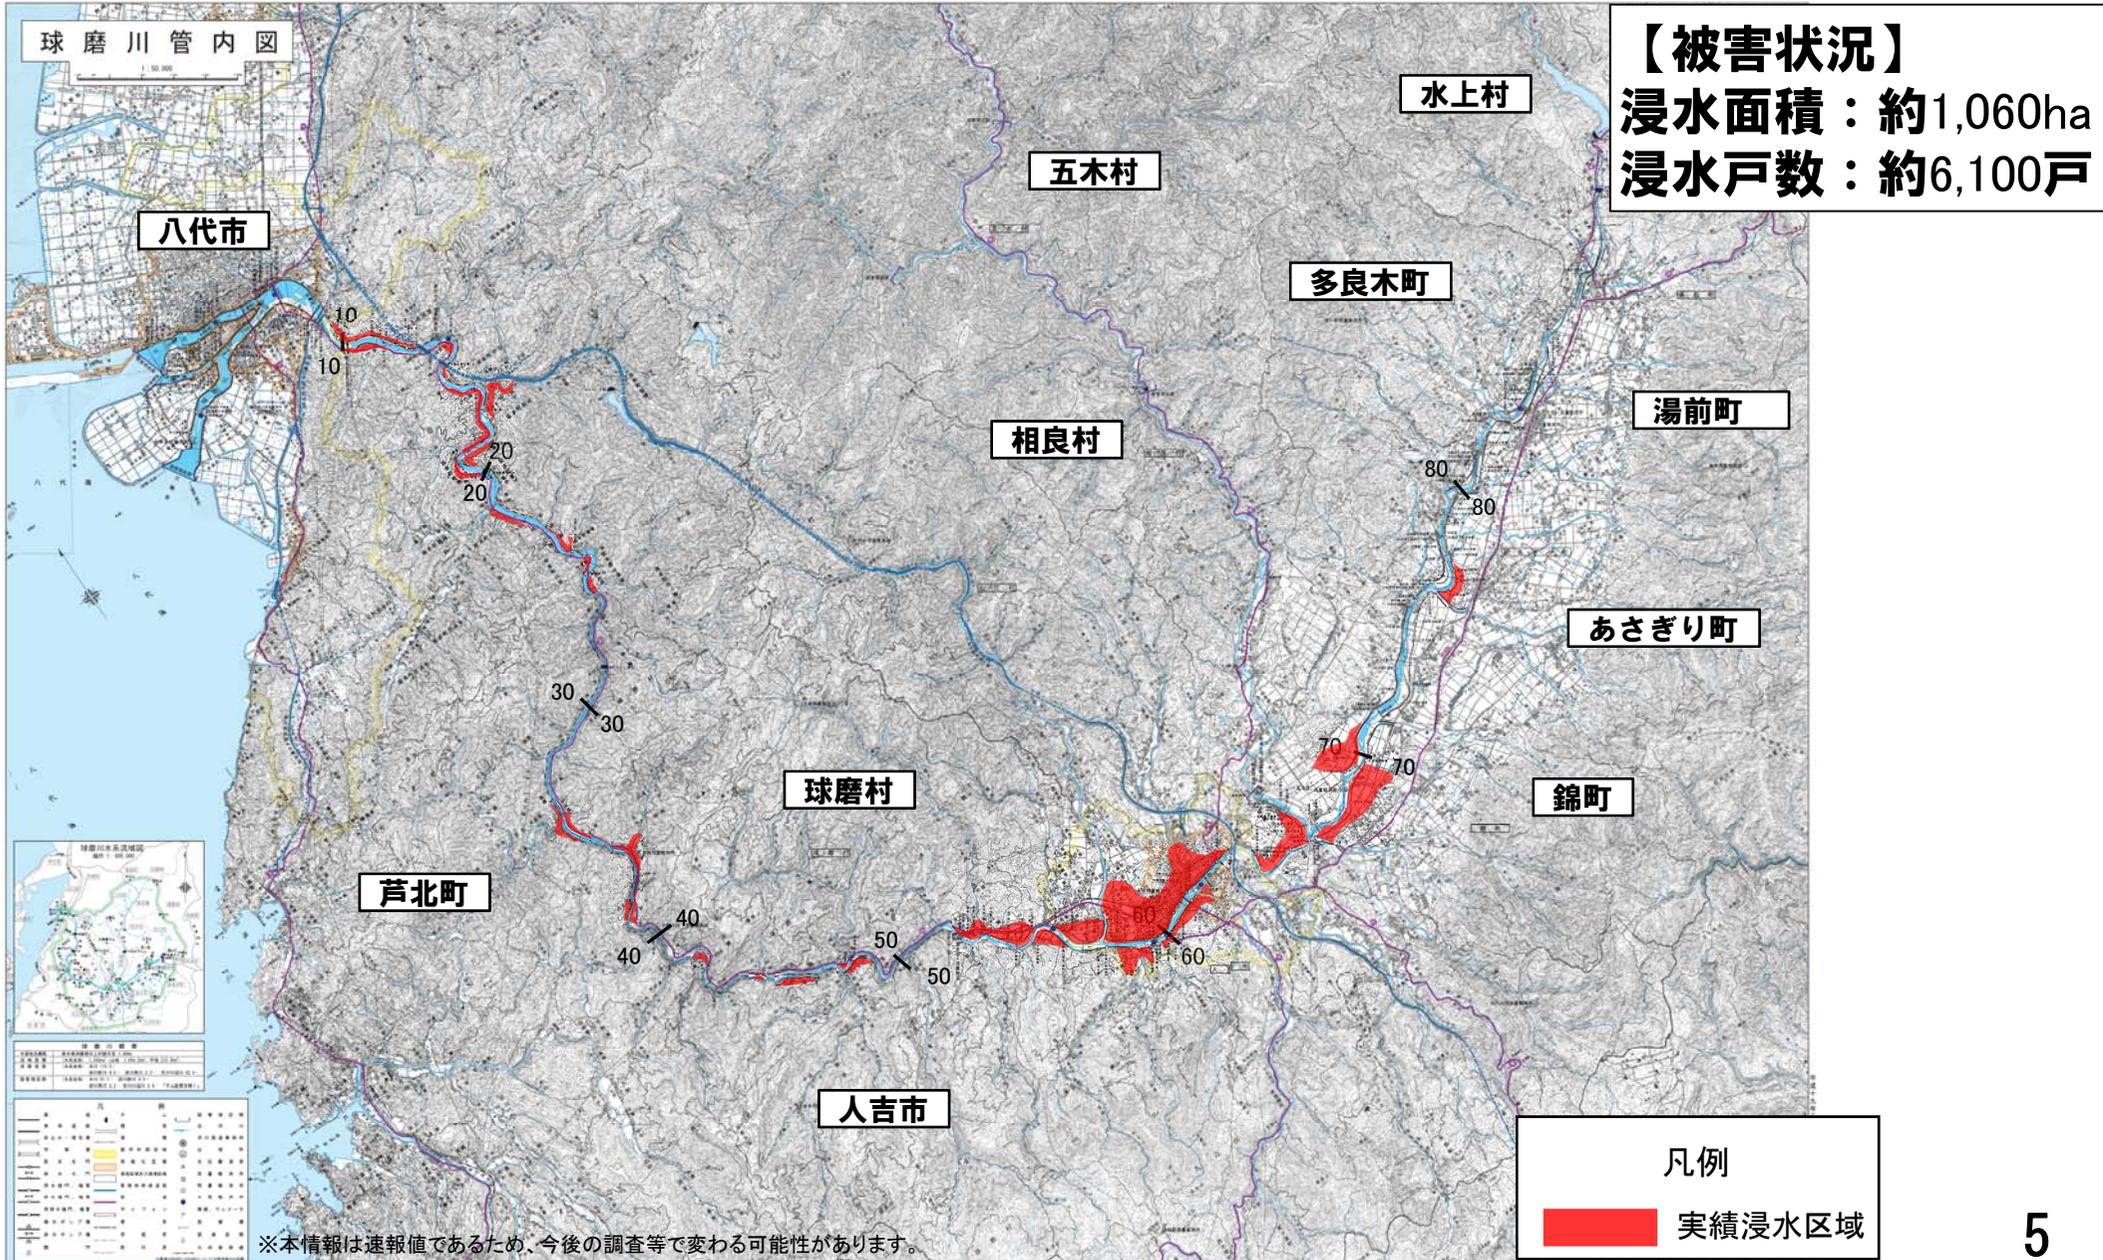
4. 浸水の状況(球磨川流域)

○防災ヘリ「はるかぜ号」による上空からの調査により、球磨川水系において、浸水面積約1,060ha、浸水戸数約6,100戸の被害が発生していることを推定。

7月5日時点 国土交通省調べ

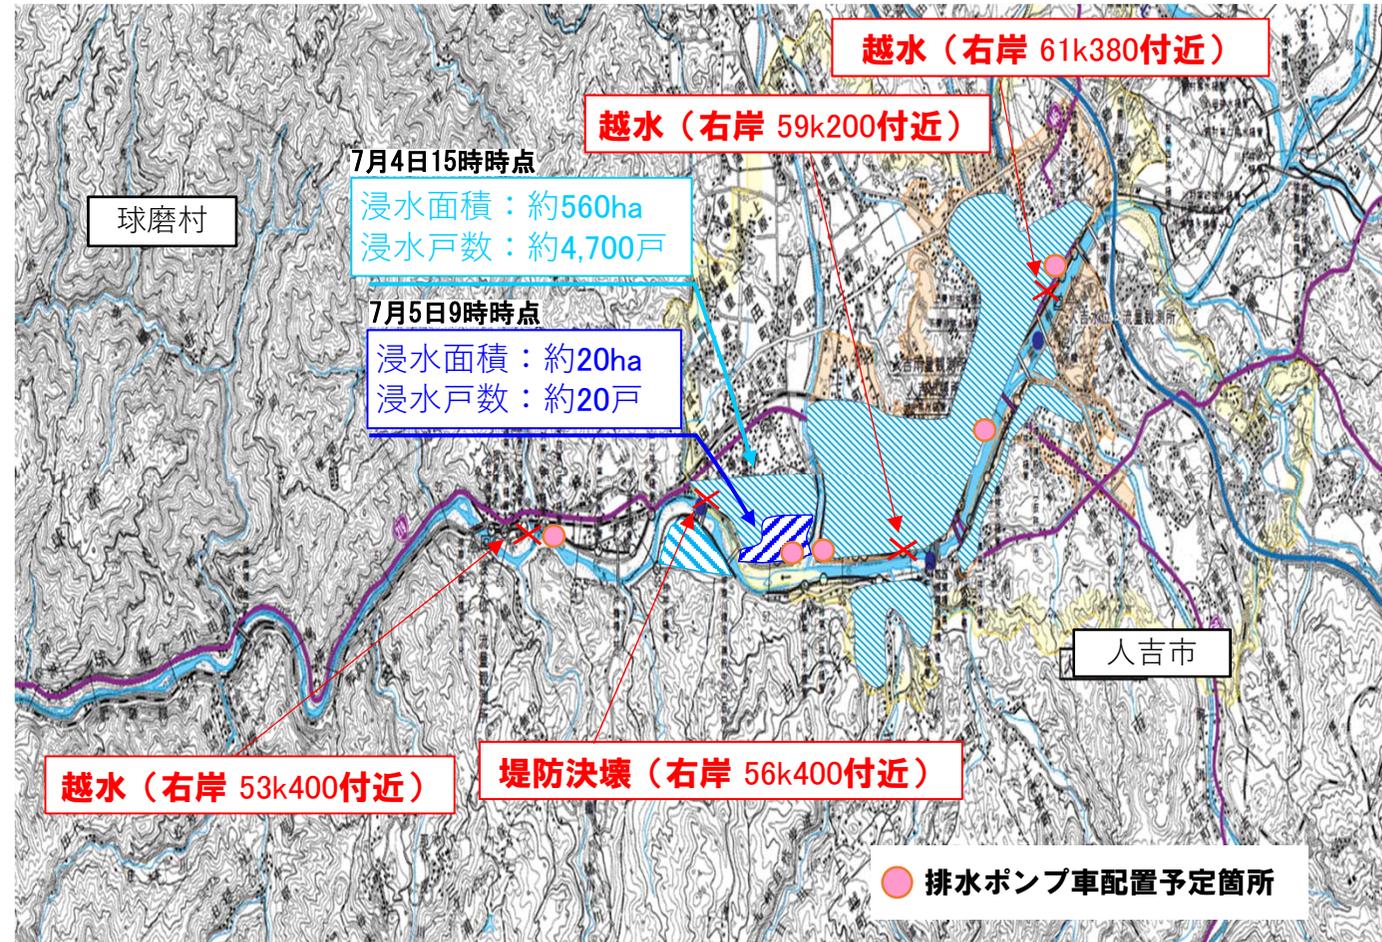
球磨川水系（熊本県人吉市）における浸水状況

○人吉市では約450ha、約3,700戸が浸水するなど、浸水範囲が大きくなっており、排水作業を行うためのポンプ車（60m³/分を2台、30m³/分を3台の計5台）を人吉市街地に配置準備中。

※本情報は速報値であるため、今後の調査等で変わる可能性があります。

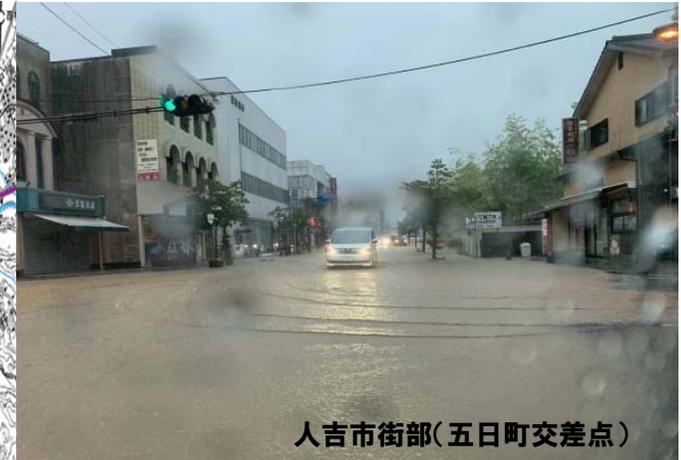
人吉市街部（五日町交差点）
浸水状況（7月4日午前）

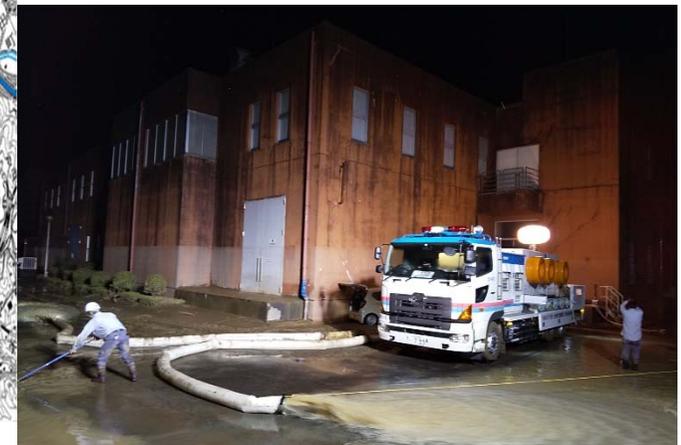
排水ポンプ車による排水作業（7月5日未明）

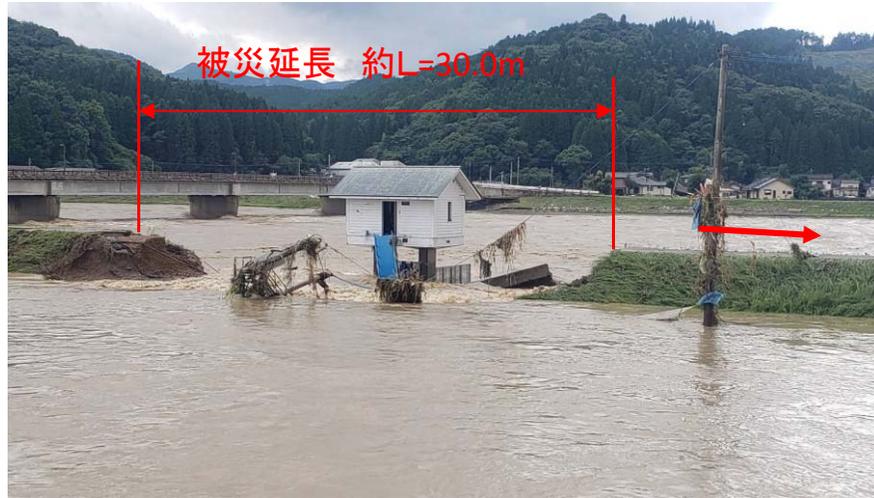
被災状況

撮影日2020.7.4 16時00分頃

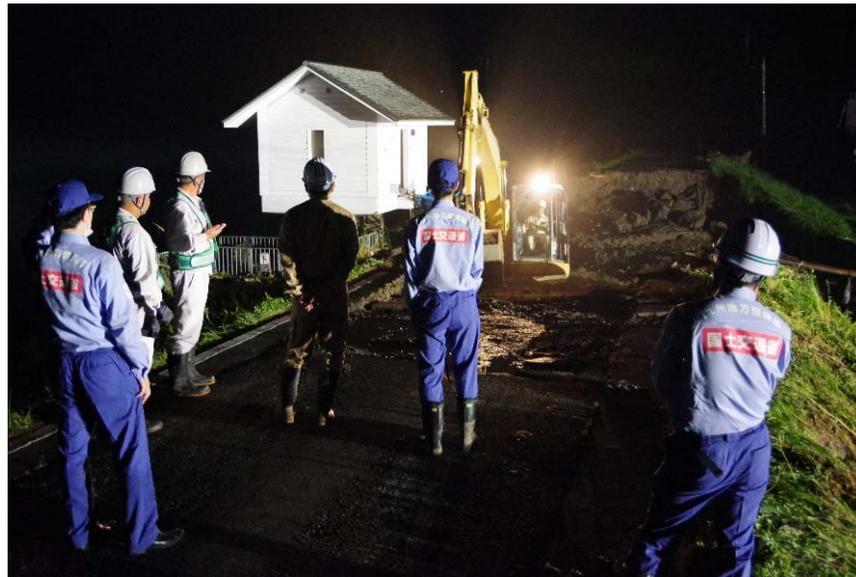
撮影日2020.7.5 5時00分頃

緊急復旧状況

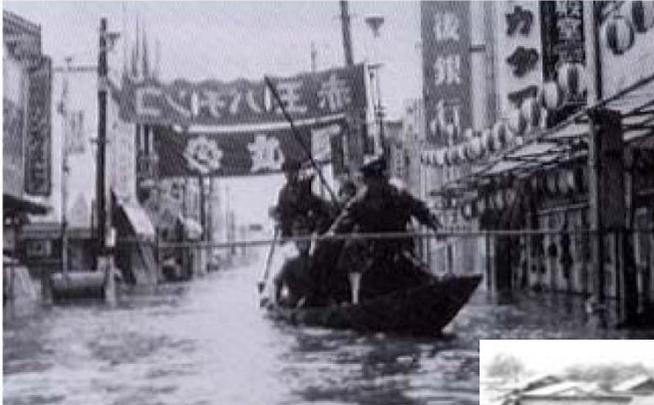
・梅雨前線の停滞により、6月28日頃から丸4日に渡る長雨となり、球磨川流域で相当量の降雨を記録した。その後、前線の活動が活発になり、7月2日深夜から7月3日早朝にかけての集中豪雨により、上流から下流に至るまで、ほぼ全川的に甚大な浸水被害が発生した。

人吉市九日町の浸水状況

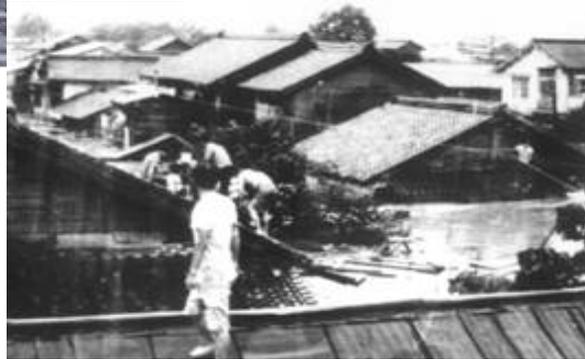
人吉市青井町の浸水状況

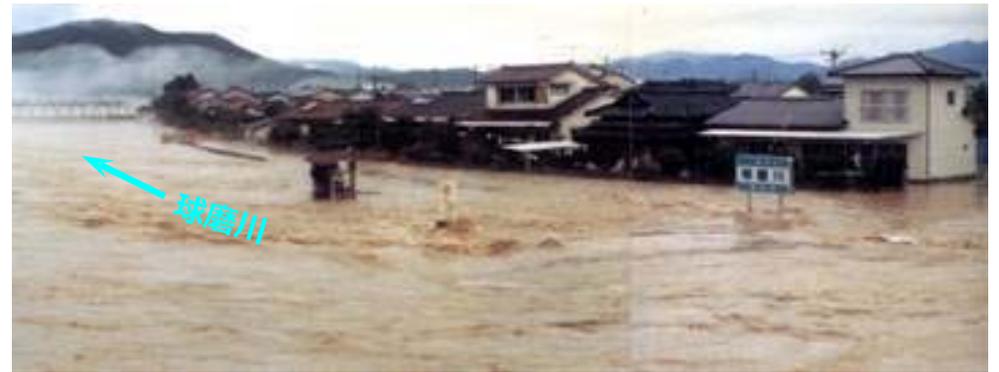
・人吉市街部は引堤や特殊堤による整備がほぼ完了していたが、これを越えて氾濫。被害は、人吉市及び中流部(球磨村、坂本村(現八代市)、芦北町)を中心に発生。

人吉市相良町の浸水状況

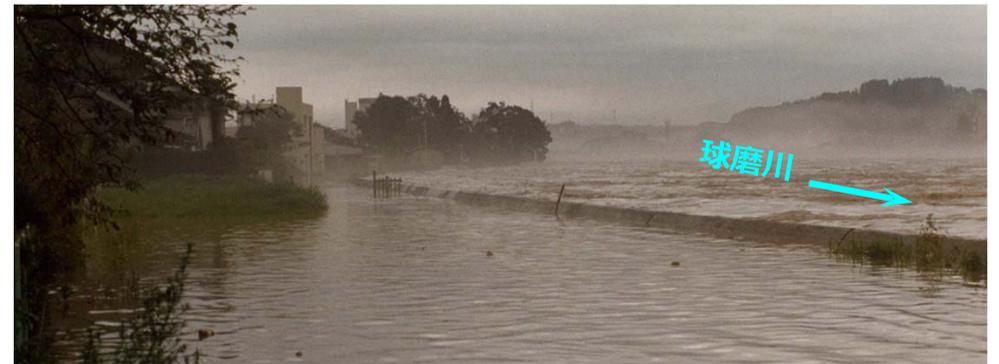
人吉市宝来町の浸水状況

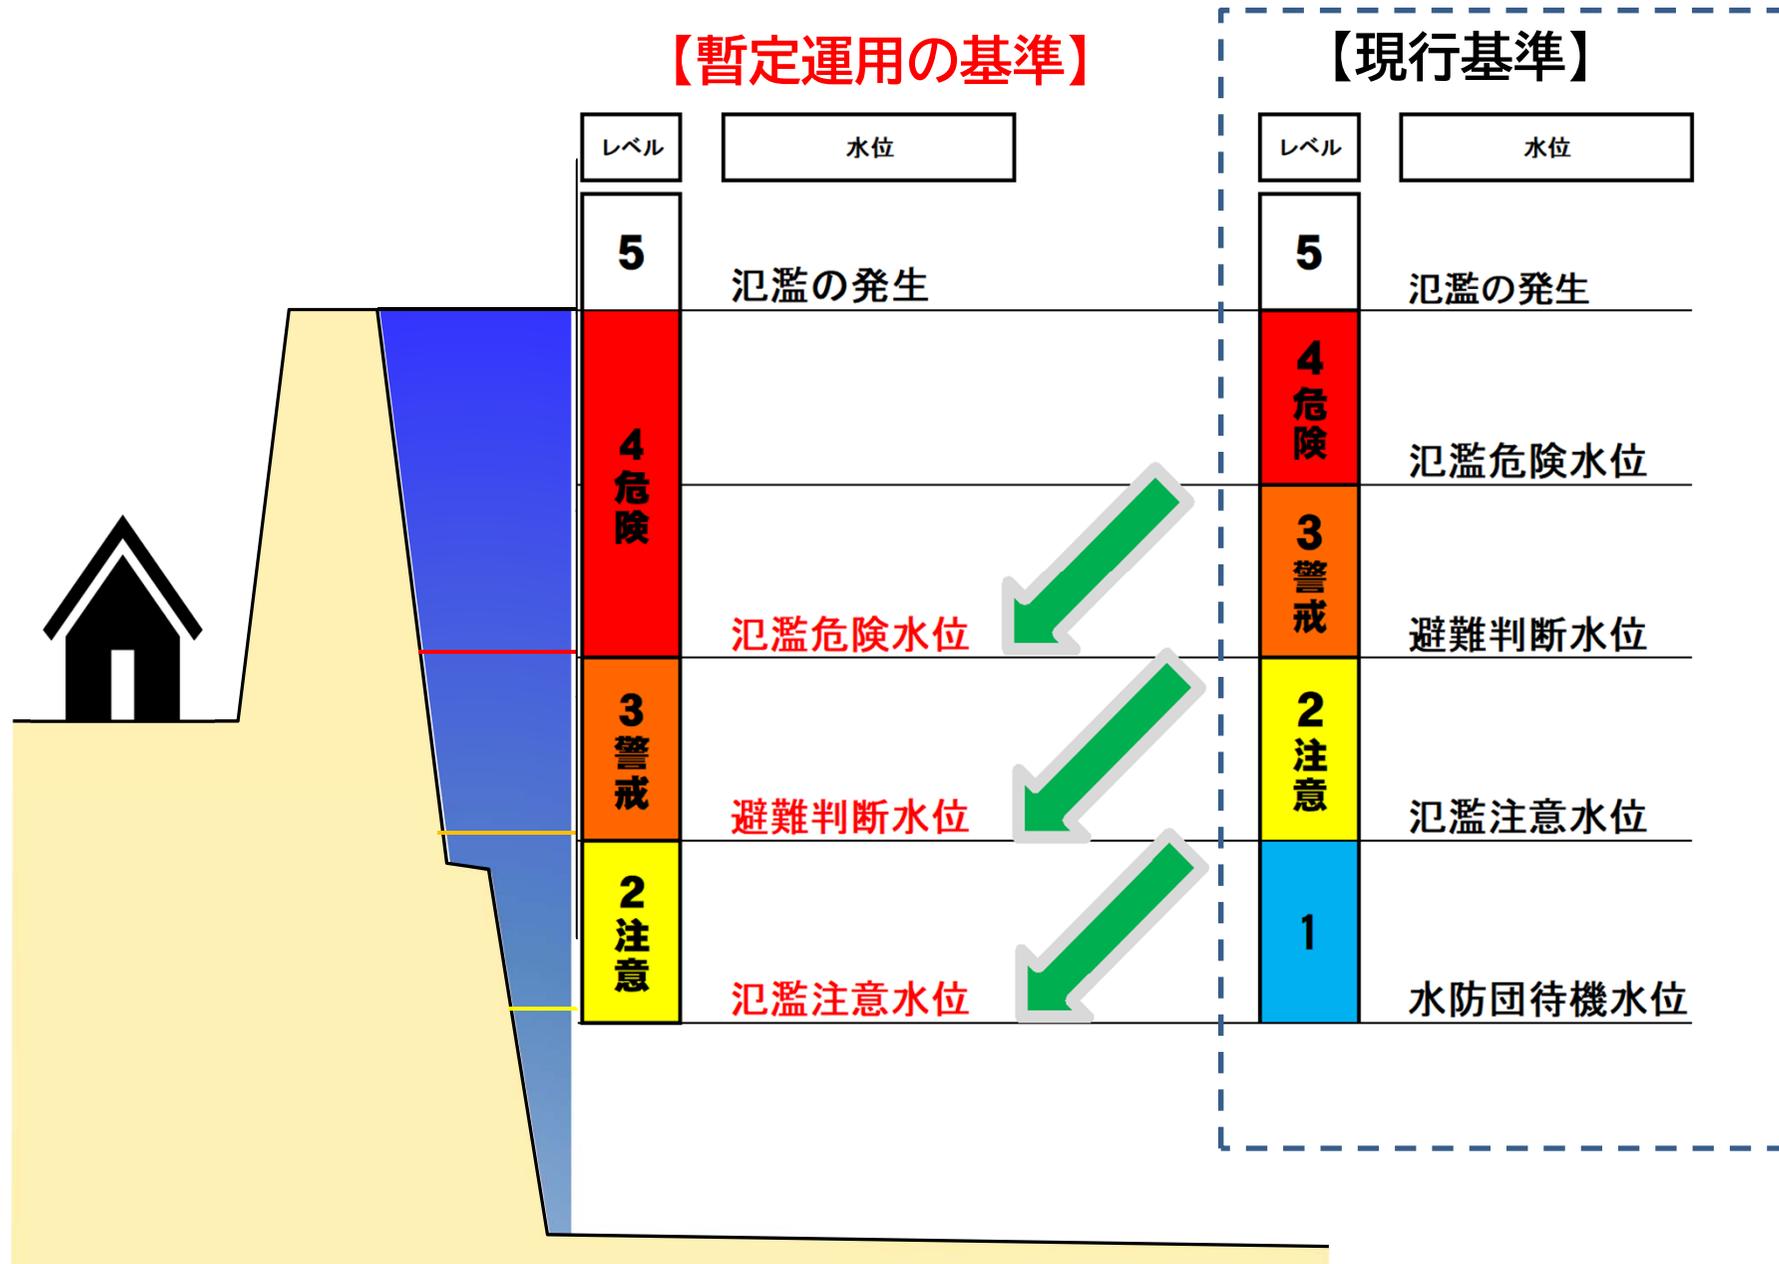
(参考) 基準水位の暫定運用イメージ

今回の出水を鑑み、球磨川洪水予報の基準水位を通常より引き下げて運用し、早期の警戒体制を確立します。

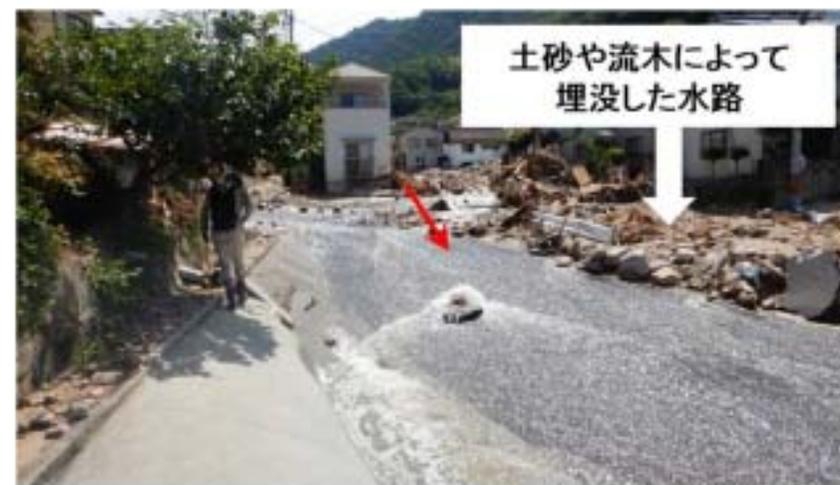
土砂災害が発生した箇所では以下の点が懸念
 ○水路等が土砂により埋没した場合、その後の豪雨時に泥水が避難路に氾濫してしまい、通常より避難行動が困難となる
 ○溪床等に不安定土砂が堆積している場合、通常よりも少量の雨で土砂災害が発生
 →避難のための時間を十分に確保することが必要

今後の豪雨等に備え、必要に応じて、避難勧告等の発令基準を「土砂災害警戒情報」から「大雨警報(土砂災害)」に一段階早めた暫定運用を実施する。(熊本県へ技術的助言)
