# 令和3年度 九州地方ダム等管理フォローアップ委員会

## 嘉瀬川ダム定期報告書

### 【概要版】

国土交通省 九州地方整備局

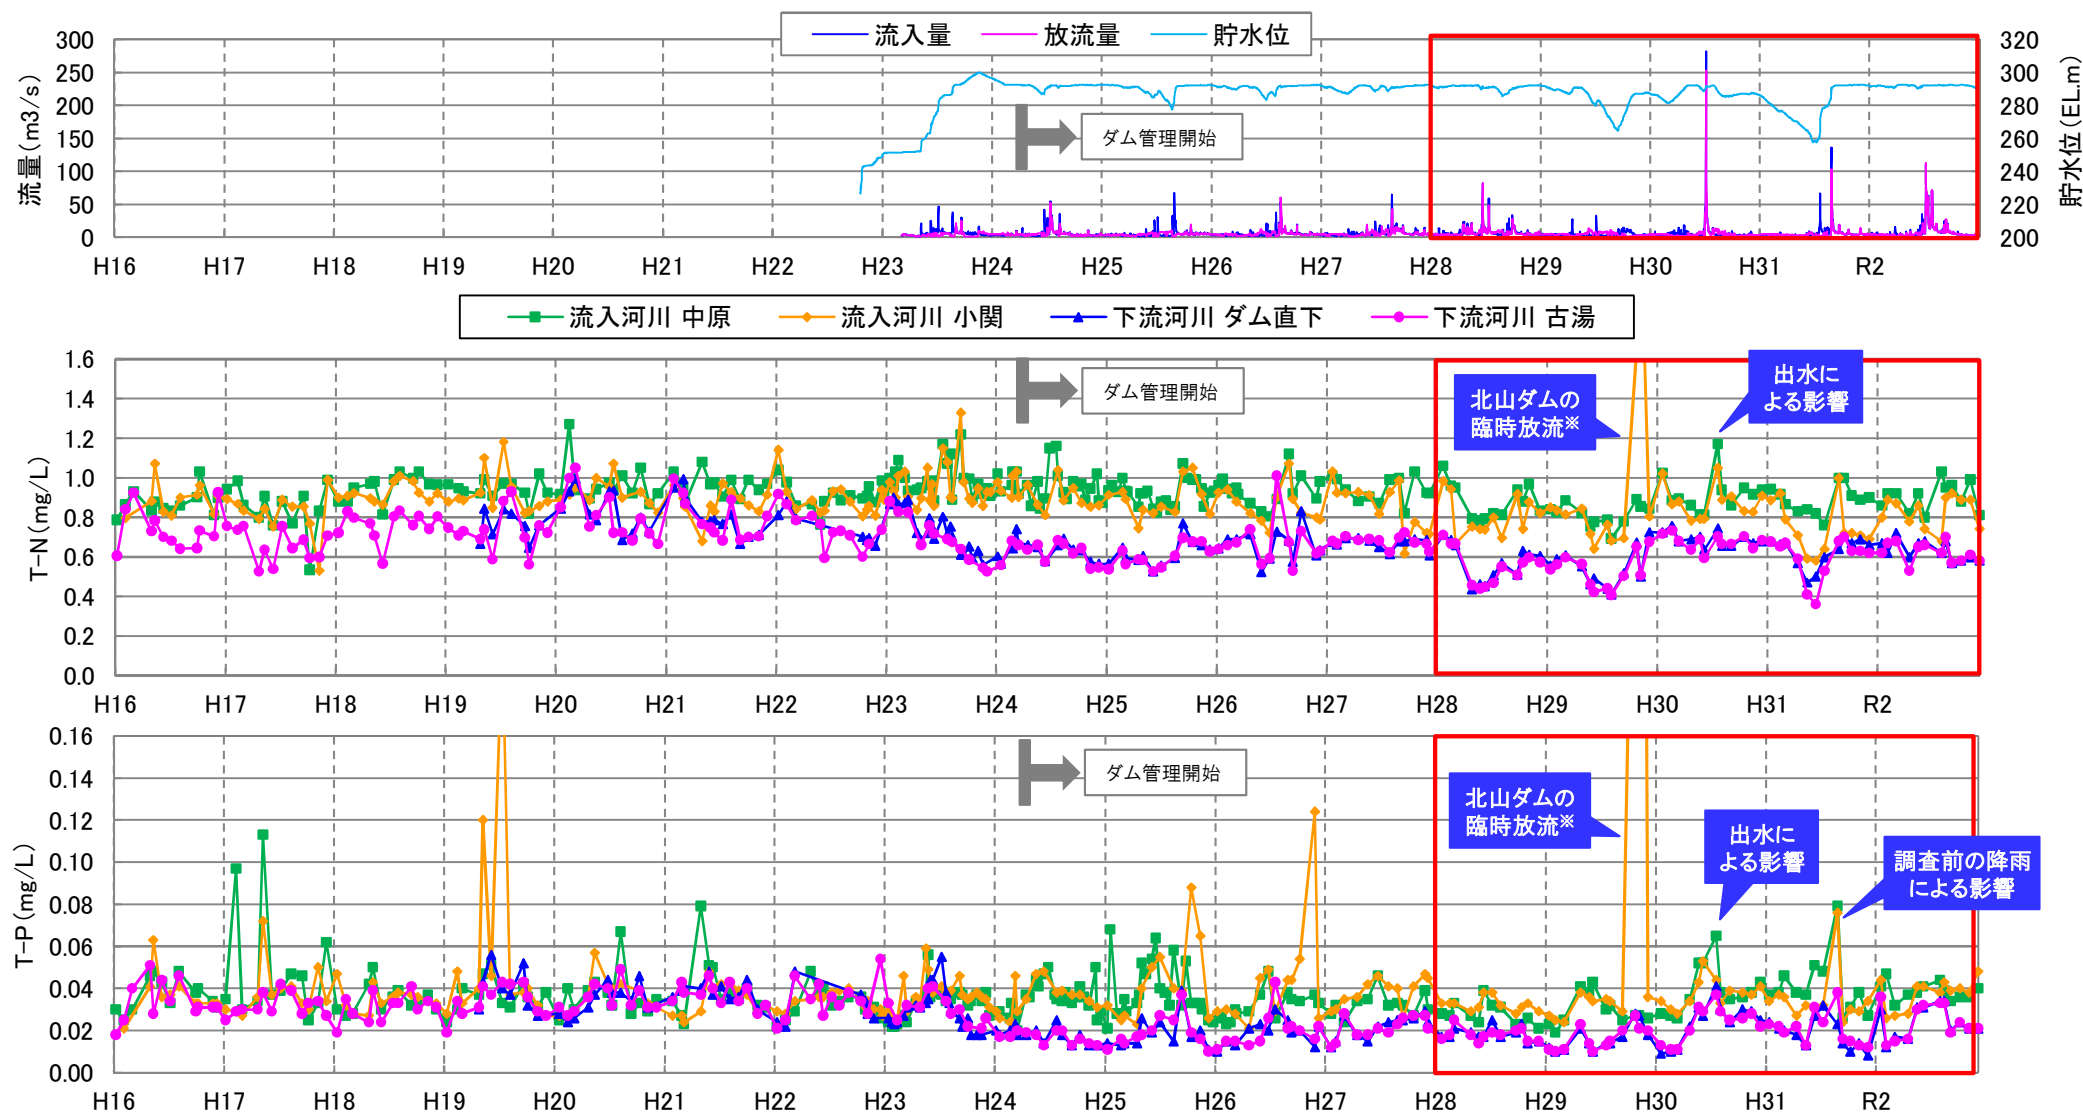
図5-10 流入・下流河川水質状況(T-N、T-P)

- T-Nは、H27以前と比較すると、流入河川で若干低くなっている。
- T-Pは、H27以前と比較すると、流入河川・下流河川ともに、概ね変わらない値で推移している。

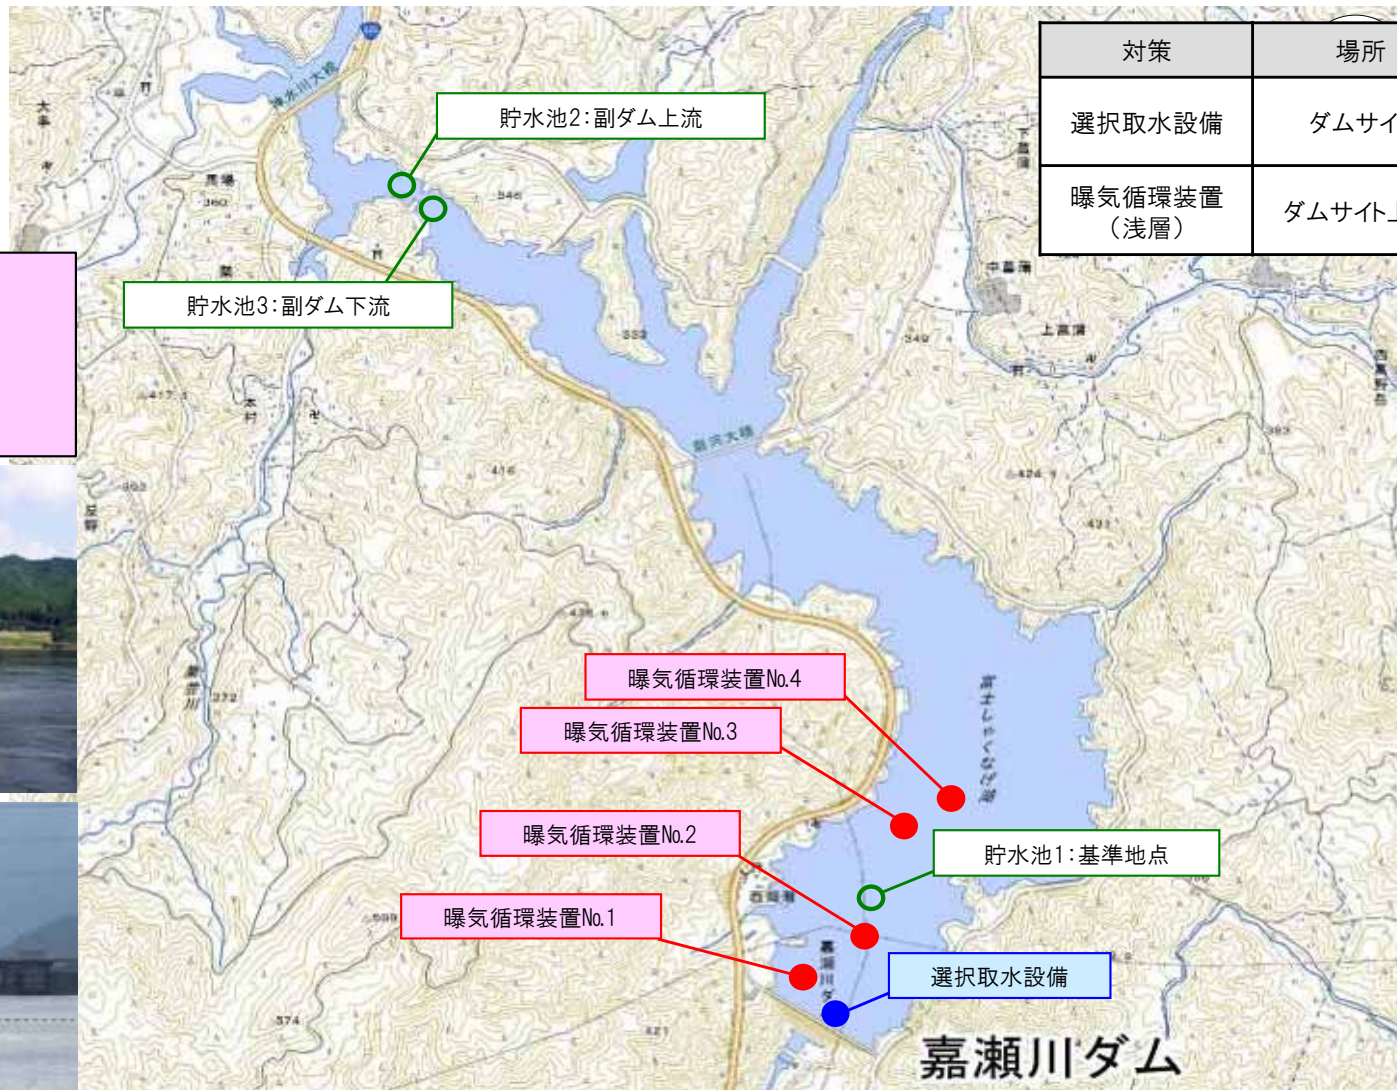
図5-22 水質保全施設の位置図

- 冷温水放流、濁水長期化の軽減を目的として、選択取水設備を設置している。
- また、富栄養化対策として、湖水を循環させて、貯水池の水質改善を図るために曝気循環装置を4基設置している。

■ 曝気循環装置(浅層)  
 ・吐出空気量:  $5.8\text{m}^3/\text{min}$   
 ・運用期間: 3月～11月  
 (稼働時間は適宜調整)  
 ・吐出水深: 20m

■ 選択取水設備  
 ・最大取水量:  $30\text{m}^3/\text{s}$   
 ・運用期間: 通年
