2018年台風24号により被災した名瀬港 防波堤(沖)の災害復旧について

中村 祥也¹・木部 英治²

^{1,2}九州地方整備局 鹿児島港湾・空港整備事務所 第一建設管理官室
(〒894-0036 鹿児島県奄美市名瀬長浜町1番3号)

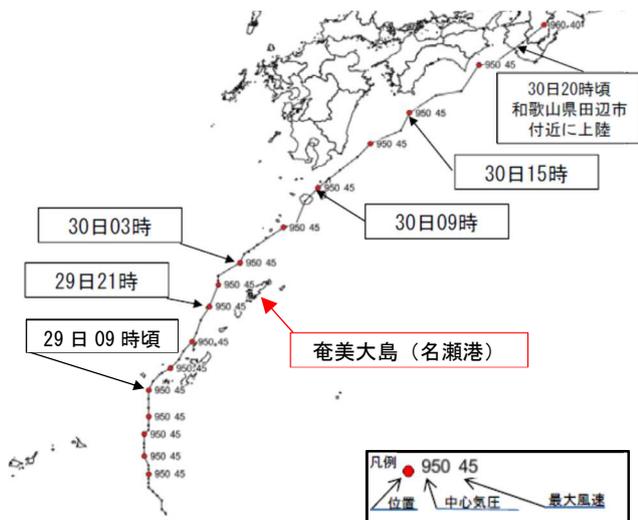
台風24号は、2018年(平成30年)9月にマーシャル諸島付近で発生後、発達しながら西北西に進行した。図-1に示すように、29日午前9時頃より北東へ進路を変え、沖縄本島や奄美地方を暴風域に巻き込み、そのまま北東方向へ進みながら和歌山県に上陸し、日本列島の広範囲を縦断して、東北地方から太平洋へ抜けた。

図-1 台風24号の経路

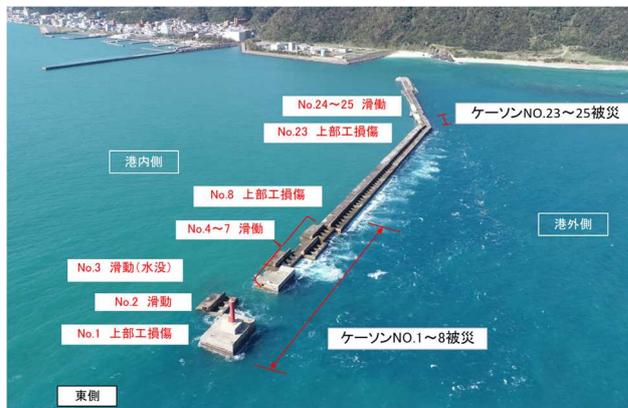
名瀬港防波堤(沖)において、防波堤の東側端部にあたるケーソンNO.1～8及び中央付近のケーソンNO.23～25において、滑動及び上部工、ケーソンの損傷が確認された。特にケーソンNO.2,3が滑動量が大きくケーソンNO.3は完全に水没している状況であった(図-2)。

図-2 被災状況(全体)

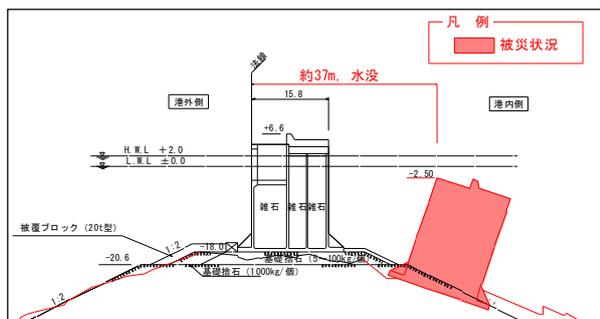
港内側に 0.5m~8.8m と大きく滑動し、特にケーソン NO.3 は、基礎マウンドから滑落し水没していた (図-3)。ケーソン NO.1, 4 については、スリットケーソン構造ではなく堤体重量が重い事から滑動量が小さい状況であった (図-4)。

基礎マウンドについては、ケーソンが滑動したことにより根固ブロック及び被覆石間が開いた状態であったが、飛散は確認されなかった。

図-3 ケーソン NO.3 被災状況 (断面図)

(3) ケーソン NO. 2, 3 の復旧方法の検討について
 ケーソン NO.2,3 は、堤体幅以上の滑動量が確認されている事から、滑動したケーソンを原位置に復旧する方法として、初めにケーソンの流用の可否について検討を行った結果、以下の理由により不可能と判断した。

- ① 中詰材は石材が投入されており、サンドポンプによる中詰材の撤去は不可能である。
- ② 隔室幅が 3.75m と狭い事、ケーソンが傾斜している事からバケットの挿入が困難である。
- ③ 滑動時にケーソン(特に遊水室)が損傷した可能性が高い。

このため、ケーソンを破碎・撤去し、新規ケーソンの製作・据付を行うこととした。尚、ケーソンの新規製作にあたり、隣接ケーソンの滑動により、間隔が狭くなっている事、側面にも波圧が作用する事を考慮の上で設計を行った(図-7)。

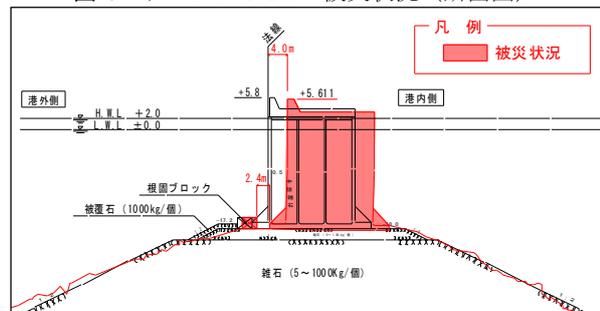
図-4 ケーソン NO.4 被災状況 (断面図)

(2) ケーソン NO. 1, 4, 8 の復旧方法の検討について
 損傷が上部工のみのケーソン NO.1,4,8 については、上部工コンクリートのクラック及び欠損、本工ケーソンの側壁部の剥離程度であることから現場にて損傷箇所の補修（部分的なコンクリートの打ち換え）を実施することとした。

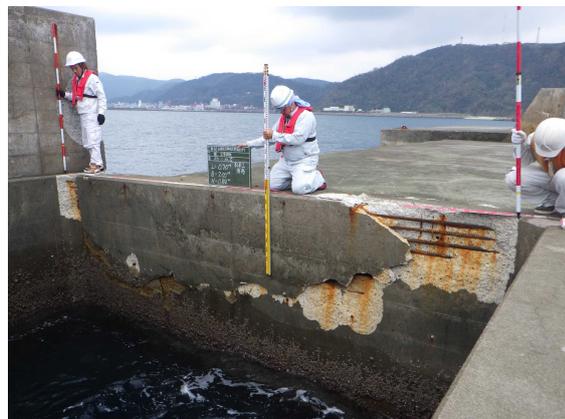
また、上部工、本体工に滑動時に損傷したと考えられる欠けやクラックが確認された (写真-1)。遊水室内部については、安全上の観点から潜水士による調査が困難であったが同様に損傷している可能性があった。

写真-1 ケーソン NO.5 被災状況

(4) ケーソン NO. 5, 6, 7 の復旧方法の検討について
 滑動量がケーソン NO.2,3 に比べて少ない事から、ケーソンを残置し補修する案について検討を行った。補修対策としては、以下の点に着目した。

- ① スリット柱及び遊水室の損傷に対する対策
- ② 法線の凹凸により局部的な波高増大に対する対策

まずは、スリット柱・遊水室の補強及び堤体重量増大による安定確保の目的から、遊水室をコンクリートで充填する対策について検討を行った。しかし、遊水室の充填だけでは、重量が不足し滑動に対して安定性を確保出来なかった。そのため、追加の対策として、ケーソン背後に雑石を投入し滑動抵抗を確保する事により安定性の確保を図ることとした。

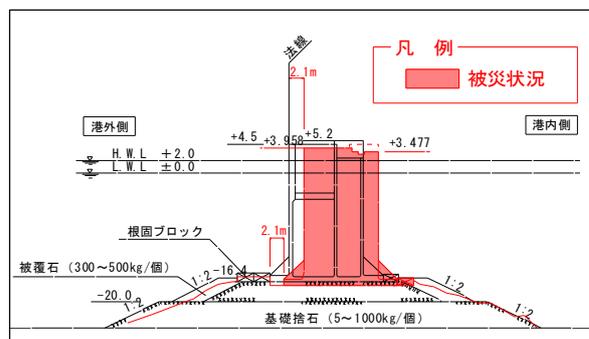
港内側に 1.0m~2.1m 滑動し、上部工の損傷が確認された (図-5)。

図-5 ケーソン NO.25 被災状況 (断面図)

(5) ケーソン NO. 24, 25 の復旧方法の検討について
 被災状況がケーソン NO.5,6,7 と類似しているため同様の対策工法を採用した(図-9)。

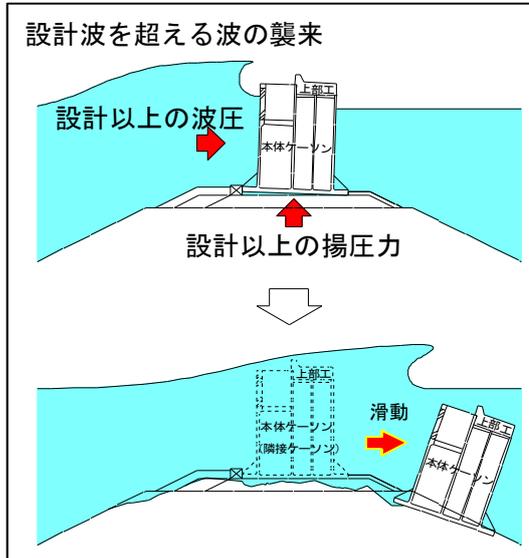
算出の結果、最高波高は 15.5m となり、設計時に使用している波高を超える結果となった。この波浪条件を使用して再現計算を行った結果、設計外力以上の波圧及び揚圧力が作用したことにより、滑動の安全率が 0.97 と許容値の 1.2 を下回る結果となった (表-1) (図-6)。

最高波高 (m)	周期 (sec)	安全率 (滑動)
設計時波浪	14.0	12.6	1.22
被災時波浪	15.5	12.6	0.97

図-6 被災時イメージ図

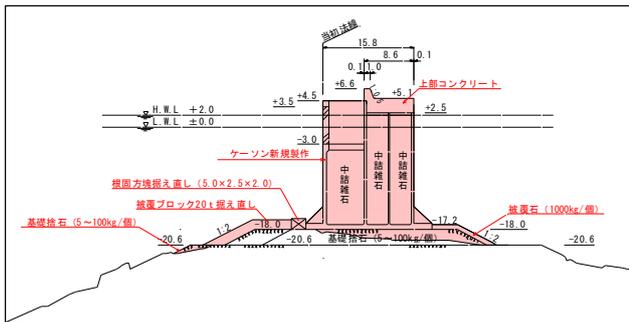
図-7 ケーソン NO.2,3 復旧断面図

②ケーソン製作は、大型ケーソン（約 3,500 t）であることから、大型のフローティングドックを用いて製作を行った。ケーソン NO.2 については、原設計と同じケーソンを製作し水中に仮マウンドを造成し仮置した。ケーソン NO.3 については、ケーソン NO.1, 4 が、ケーソン No.2, 3 側に傾いていたため、堤体幅を現地に合わせるとともに、据え付ける際の目地幅を考慮した再設計を行い、原設計より 70cm 幅を狭めた形で製作を行った。

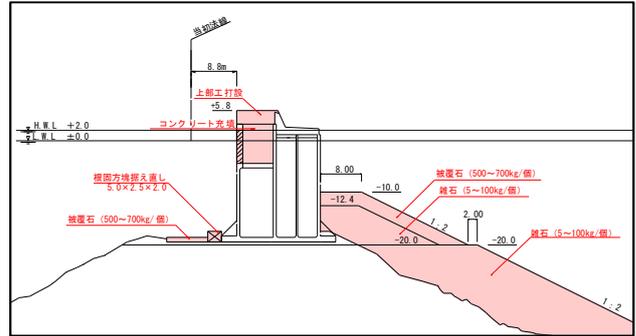
ケーソン背後に投入する雑石の高さは、港湾の施設の技術上の基準・同解説 P.934 より防波堤高さの 1/3 とした。港内側には基礎工として雑石 5~100kg/個を投入し、さらに被覆工として雑石 500~700kg/個を投入することによって滑動に対しての安定性を

保った。尚、港外側の被覆石、根固ブロックなどに被災が見られる箇所については原位置復旧を行い、ケーソンの滑動で縦断方向に間が空いた箇所については新しく根固方塊を製作し、据え付けることとした(図-8)。

図-8 ケーソン NO.5,6,7 復旧断面図

ケーソン NO.5,6,7 については、ケーソン遊水部にコンクリートを充填するため、スリット部前面に止水板（鋼製型枠）の取り付けを行った。スリット部前面と止水板を密着させるため、スリット部に付着している海洋生物等を起重機船上に吊り下げたコンクリートブロックでこすり落とし、落とした海洋生物等はケーソン底面部に設置したネット等で回収した。

充填するコンクリートは、水中不分離コンクリートを採用し、クレーン付台船（200t吊）等にアジテーター車及びコンクリートポンプ車を積み込み、海上から 1 日あたりの打設量が約 100m³/日程度となるよう 6 回/1 函に分けて打設を行った。また、コンクリートの水中落下による材料分離を防ぐため、コンクリートポンプ車の筒先を常に打ち込まれたコンクリート内に 0.5~1.0m 程度埋め込む等の工夫を行い、品質確保に努めた。

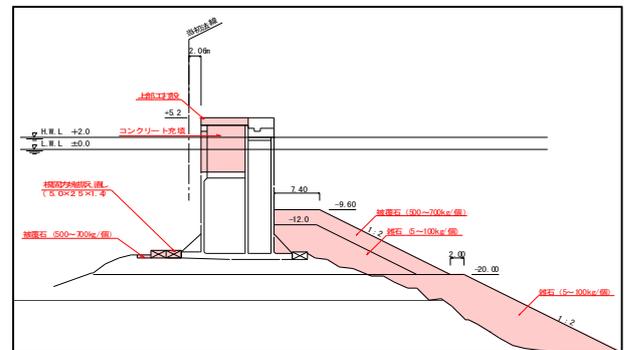
図-9 ケーソン NO.24,25 復旧断面図

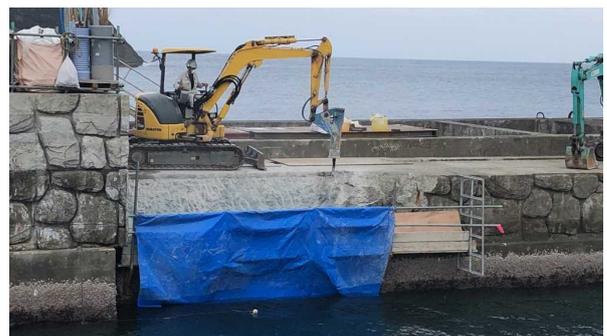
上部工及び本工の一部の欠損、クラック等の損傷した損傷箇所の補修の施工にあたっては、各破損箇所状況を確認しながら施工範囲や補修方法を決定した。破損箇所のはつり作業は、防波堤上に配置した小型バックホウや人力にて行い、コンクリート殻の海中中部への落下防止対策としてブラケットに受け棚を設置した(写真-2)。また、既設コンクリートとの一体化を図るため差筋を設置しコンクリートの打設を行った。

写真-2 上部工破損箇所 はつり状況

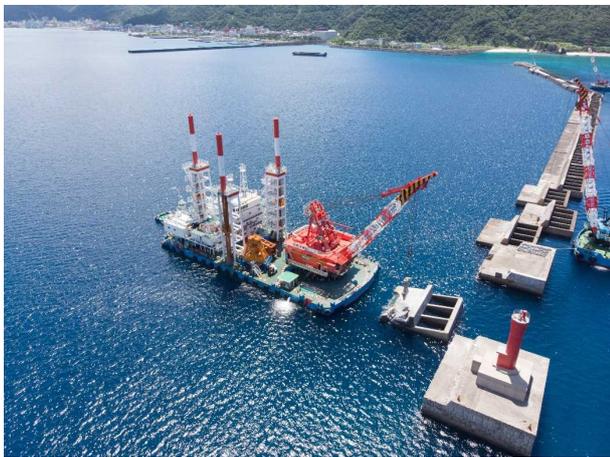
①ケーソン撤去は、大型グラブ浚渫船（硬土盤9m³級）を用いて作業を行った。上部工コンクリート部及び底板部については、砕岩棒（50t）を用いて破碎を行った。上部工コンクリート部は傾斜しており、砕岩棒を落下させた際の滑落防止として砕岩棒は、2m程度から落下させながら丁寧に破碎した。

また、隔壁、側壁部コンクリート及び中詰雑石は、硬土盤グラブバケット(9m³)を用いて撤去を行った。海面下部の撤去部分は目視が出来ないためブームの先端に取り付けたカメラ映像やグラブ浚渫船の3Dバケットモニターを併用し作業を行った（写真-3）。

作業途中では、破碎したケーソンの取り残し等（コンクリート殻や鉄筋）を確認するため、水中ドローンやナローマルチ測量を用いた。

写真-3 ケーソン NO.2 破碎状況

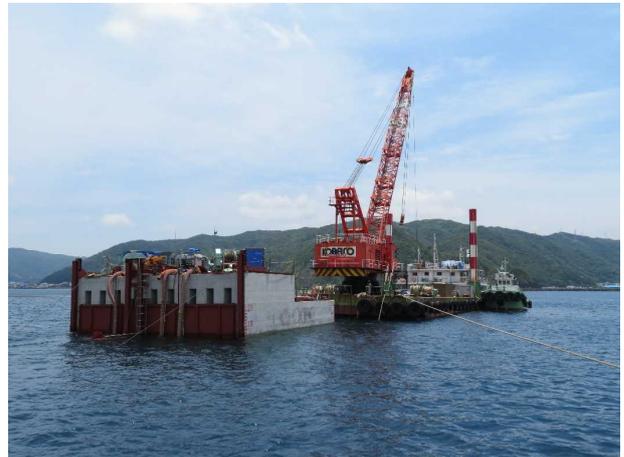
③ケーソン据付にあたっては、波浪の影響を受けやすいうえ、既存ケーソン間への据付であることから、高い安全性と高精度な施工が必要であることを踏まえ、「無人化据付システム」を採用した。据付作業は、WiFi 通信を用いてケーソンに艀装しているウ

インチ、排水ポンプ等の各操作・制御を起重機船上の集中制御室にて行い、ケーソンに取り付けた GPS アンテナやカメラで据付位置をリアルタイムに確認しながら 1 函/日を据え付けた（写真-4）。また、往来する航行船舶の動向や風、潮位等の情報の把握を行い安全かつ慎重に作業を行った。据付精度は、防波堤法線上での出入りで 0~3cm の範囲に収まり精度よく据え付ける事が出来た。

写真-4 ケーソン NO.3 据付状況
