福岡国道管内の交通安全対策について

本稿では、さらなる安全・安心な歩行者空間の形成ひいては安全・安心な社会の実現に向け、歩行者優先の道づくりをより一層推進していく観点から実施した歩道橋撤去およびバスカット閉塞について、実施に至るまでの検討や効果、今後推進していく上での課題等を報告する。

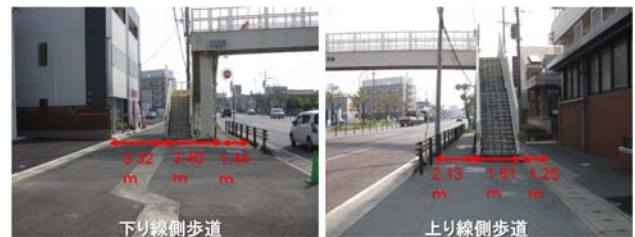
図-4 歩道橋階段部の様子(名島歩道橋)

さらに、当該区間は全体的に歩道幅員が狭く、歩道橋の階段が歩道部の中央にあることで、歩行空間が分割されている。そのため、歩道の有効幅員が狭められ、歩道橋周辺の見通しも悪くなっており、歩行者の円滑な通行に支障を来している(図-4)。また、歩道橋があるにも関わらず歩道橋を経由せず、歩道橋周辺の横断歩道がない場所を横断する、いわゆる乱横断が多発している。これらが要因となって、特定の歩道橋周辺において、人対車両の事故が多数発生しており、歩行者への安全性の問題が生じている状況である(図-5)。

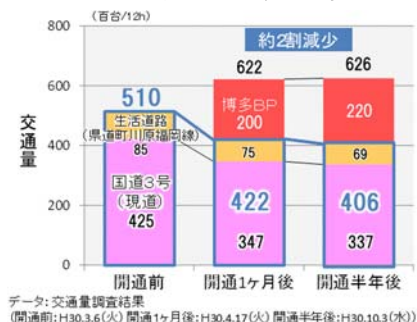
図-6 国道3号現道(千早・名島地区)の交通量の推移

一方、国道3号の千早・名島地区は、博多バイパスの全線開通により、交通量が2~3割減少したことで、歩行者を優先した道路空間の構築が可能となった(図-6)。

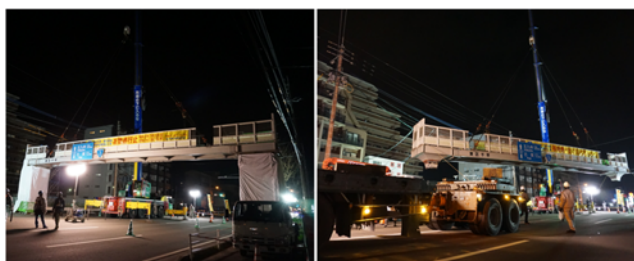
図-7 千早歩道橋撤去工事の様子

歩道橋の必要性を検討した結果、撤去すべきと判定された千早歩道橋について、警察および地元との協議の上、歩道橋撤去を実施した(図-7)。なお、歩道橋が担っていた道路横断機能については、40m 隣の交差点にある横断歩道によって確保されている。

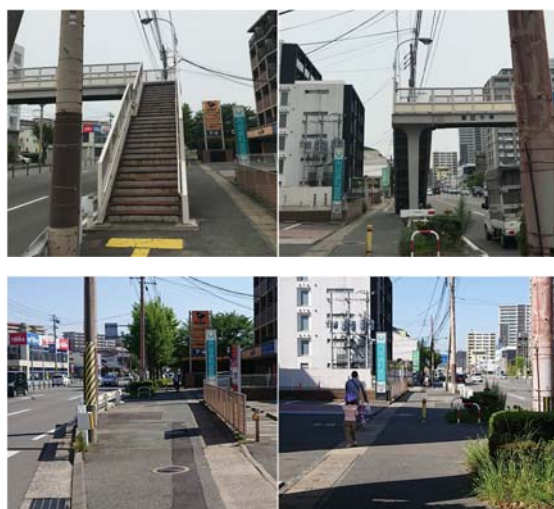
図-8 歩道橋撤去前後の比較(上:撤去前,下:撤去後)

図-8 に歩道橋撤去前後の比較を示す。この歩道橋撤去により、歩道橋の代替機能は確保された上で、課題となっていた歩道の幅員の狭さや見通しの悪さなどの歩行者への危険性が除去され、歩行者空間の安全性を向上することができた。

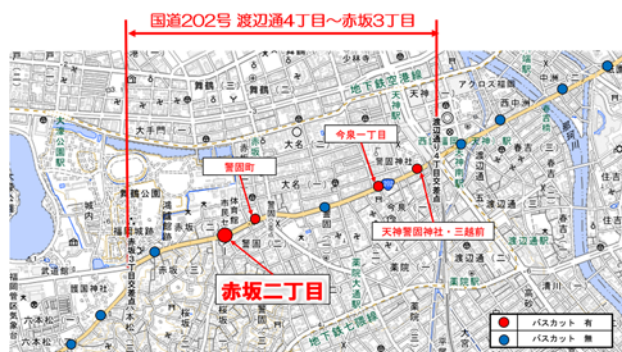
図-9 国道 202 号赤坂地区のバス停位置図

国道 202 号渡辺通 4 丁目交差点から赤坂 3 丁目交差点間は、福岡市の中心部に位置し、歩行者通行量が 7000 人/13h と歩行者の交通量が多い区間である。この区間は、都市計画幅員での整備が完了しており、バスカットを有するバス停が集中して存在している(図-9, 表-4)。

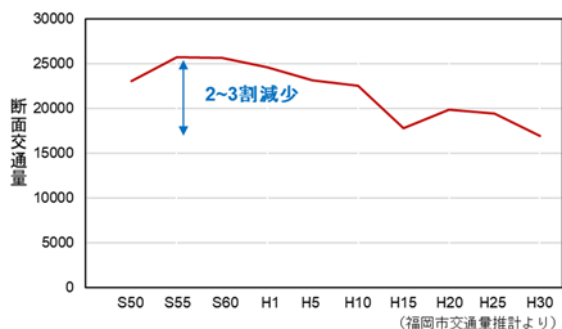
図-10 国道202号(赤坂地区)の断面交通量の推移

一方、当該区間は、福岡外環状道路の開通による通過交通の排除や地下鉄開通によるモーダルシフトが進んだことにより、近年、交通量が 2~3 割程度減少してきた(図-10)。

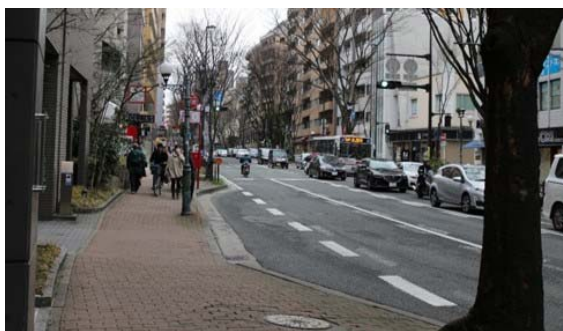
図-11 赤坂二丁目バス停(下り)バスカットの全景

そうした中で、学生の利用が多いことや地元の強い要望を背景に、歩行者の安全確保を優先し、赤坂二丁目バス停のバスカット閉塞を先行して実施したものである(図-11)。

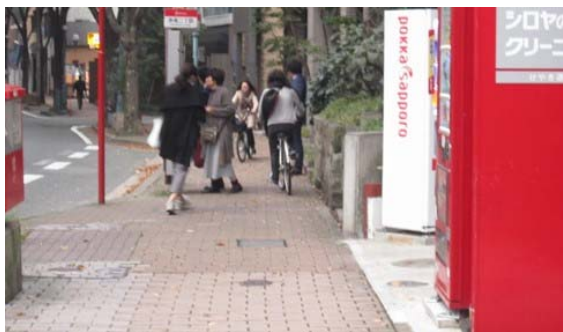
図-12 バスカット部の歩道の様子

赤坂二丁目バス停が抱えていた課題としては大きく2つあり、1点目は歩道の狭さである。道路構造令では、歩道の幅員は歩行者の交通量が多い道路では3.5m以上確保することとされているが、このバス停においては、バスカット部分以外の歩道幅員が約4.0m確保されている一方、バスカット部においては、歩道幅員が2.5mしかなく、バスを待つ人で歩道が塞がれ、自転車と歩行者に加えてバス乗降客の輻輳が生じる危険な状況であった(図-12)。

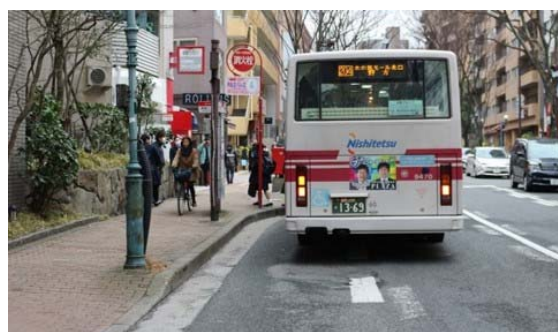
図-13 バス停車時の様子

2点目の課題は、バスカットが本来の機能を果たしていないことである。道路構造令では、バスカットの幅員は原則3.5m以上、やむを得ない場合でも3.0m以上確保することとされているが、このバス停においては、バスカットの幅員は1.5mしか確保されていない。さらに、このバスカットがカーブ区間に位置することも相まって、バスはバスカットに正着できておらず、後続車の第一車線の走行を阻害するなど、バスカットとして機能していない状況であった(図-13)。

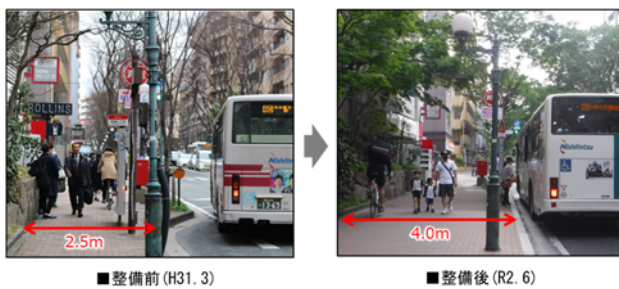
図-15 バスカット閉塞前後の比較

図-15 にバスカット閉塞前後の比較を示す。バスカットを閉塞し歩道を拡幅することで、歩行者と自転車が輻輳する危険な状況は解消され、安全性は向上した。
