遠賀川支川穂波川における再堆積を見込んだ 維持管理計画の検討

杉山 拓大¹・今井 勝一¹・津田 匠¹

¹九州地方整備局 遠賀川河川事務所 調査課（〒822-0013 福岡県直方市溝堀 1-1-1）

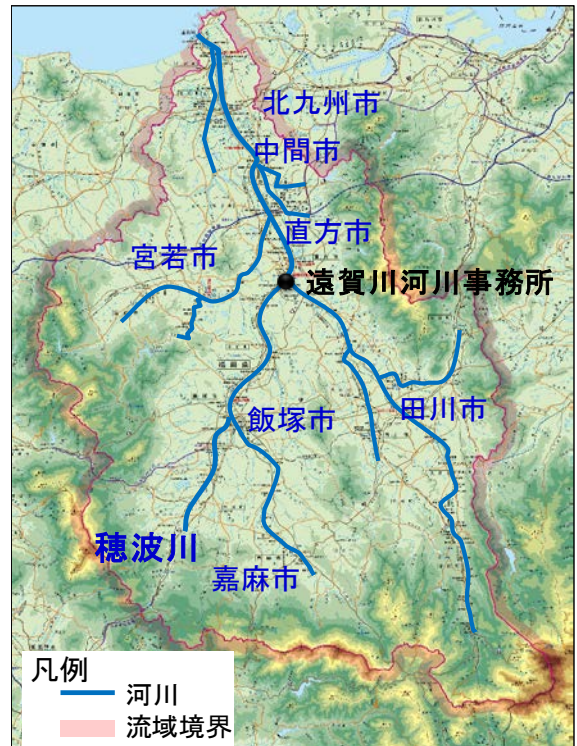
図-1 遠賀川流域

穂波川（図-1）は、福岡県北部を流れる一級河川の遠

賀川 33km 地点に合流する一次支川である。本川の遠賀川は、流域面積約 1,026km²、幹線流路延長約 61km、流域内人口約 62 万人（2010 年時点）である。また、流域内人口密度は約 603 人/km²（平成 27 年時点）と九州地整の管理する 20 水系の中で最も大きい。直轄管理する穂波川の約 6km の沿川も、本川と同じく多くの人口・資産が存在する。

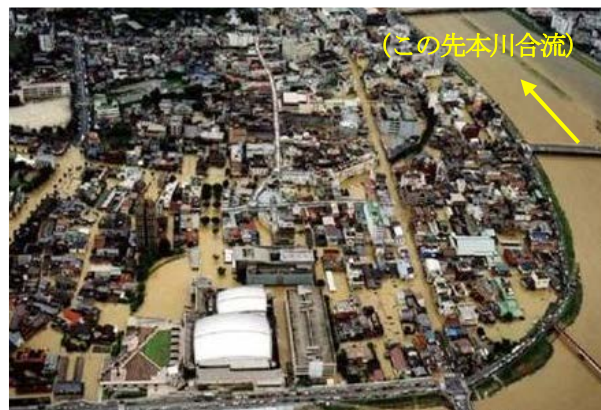
図-2 平成 15 年 7 月出水での内水氾濫

穂波川では、平成 15 年 7 月の出水で、沿川の飯塚市で約 4,500 戸の家屋が浸水する甚大な被害が発生した。この区間では、直轄区間からの越水や堤防決壊はなかったものの、遠賀川本川と穂波川の水位が高かったため、穂波川 1k200 左岸で合流する二次支川明星寺川（福岡県管理）の排水が滞り、飯塚市街地中心部にまで及ぶ大規模な浸水の主要因の一つとなった（図-2）。なお、明星寺川の穂波川合流点に水門があり、穂波川の水位が高い間は閉鎖され、逆流は生じていない。

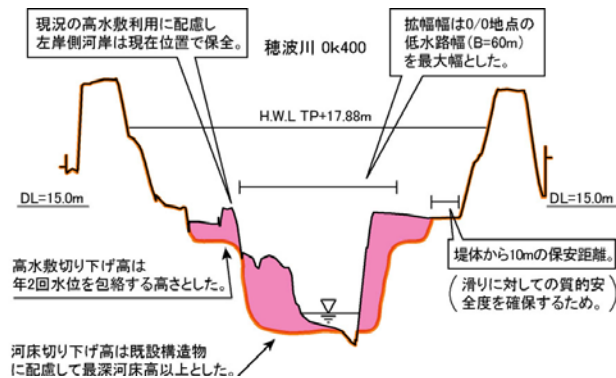
図-4 床対事業での河道断面設定（穂波川）

次に、当事業における穂波川の河道形状として、再堆積の抑制や河川敷の利用等の維持管理しやすさの観点及び出水時の河川構造物の安全性の観点から、許容される最大限の掘削断面について検討を行った。その結果として設定された穂波川における床対事業での標準的な河道断面を図-4 に示す。以下に設計の具体的な考え方を記載する。

- 1) 低水路幅は、拡幅しすぎると中小の出水時の掃流力が低下や、平水時に中州が形成されやすくなる

など多くの悪影響がある。そこで、一連区間の中で最も低水路幅の広い状態で維持されている穂波川0k000断面の低水路幅である60mを最大幅として拡幅することとした。ただし、河岸の位置については現況の高水敷利活用を十分に配慮することとした。

- 2) 高水敷切り下げ高については、樹林化を抑制する等の観点から、占用等の日常的な高水敷利活用を出来るだけ継続することや、出水時の高水敷の冠水頻度が高くなると土砂堆積速度が大きくなることを勘案し、冠水頻度が年2回程度以下になる高さを切り下げの下限とした。ただし、法すべりに対する堤防損傷リスクを考慮し、基本的に堤防法尻から10mの保安距離を確保することとした。
- 3) 河床の切り下げ高は、既設構造物（護岸、堰、橋梁等）の基礎の沈下を生じさせないように、最深河床高以上と設定した。

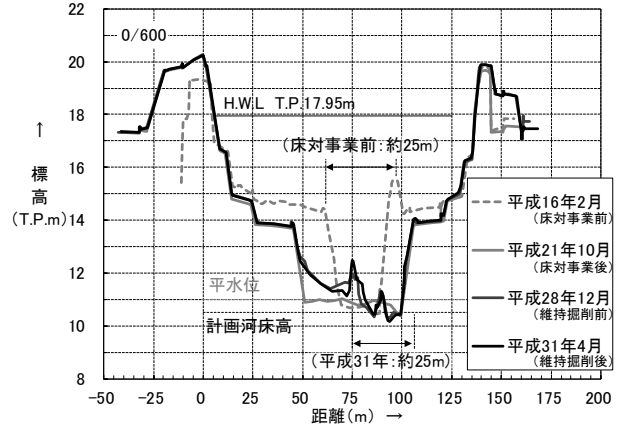
図8 河道断面の経年変化 (0k600)

- 1) 図-8を見ると、平成21年から平成28年にかけて、右岸から約25mまでの区間を除いて年々土砂が堆積している。
- 2) 図-9から、その土砂堆積プロセスが分かる。掘削時に河床を平坦に掘削しているが（床対事業後）、出水を経て湾曲内側に平水位より高い砂州が形成され（H21年8月）、砂州上には植物が生え（H23年6月）、植物が密になっていき（H26年12月）、土砂が堆積して砂州が高くなっていく（R1年10月）。H30年の低水路幅は約25mという数値は、床対事業前（平成16年）の低水路幅と一致している。当該地区はゆるやかな湾曲部で内岸に砂州が形成されやすい状況はあるものの、その他の地点にも同様に水面上に露出砂州が形成されている。このことからあらためて、穂波川は低水路幅を拡幅しても、一定期間で拡幅前の低水路幅に復元しようとする傾向にあることが分かる。
- 3) 図-10は維持管理目標を設定した穂波川1k200の流下能力を時系列に整理した図（維持管理グラフと呼んでいる）であるが、大きな出水のあった平成24年は流下能力が著しく低下していることが分かる。その一方で、平成25年～平成28年の期間においては流下能力の低下スピードは緩やかになっている。期間全体としては7年で維持管理掘削が必要になったことを考えると、土砂堆積速度は当初の想定（5～10年）に近いものであった。このような周辺での再堆積実績を基に維持管理を計画することの有用性が確認された。

土砂堆積の速度は、想定した程度であったものの、今後の維持管理の軽減を目指し、平成28年12月に実施した維持掘削では、低水路内の土砂堆積が見られる箇所（図-8横断距離の50-75m地点）に、洪水等によって堆積した土砂がフラッシュされやすくなることを狙った水路のような形状で行うこととした。その後継続して実施しているモニタリングにおいて、工夫を行った維持掘削箇所については13年が経過した時点でも水路が維持されている。今後とも効果を確認していきたい。
