PC 斜張橋(呼子大橋)の斜材ケーブルの制振対策

直轄診断, 修繕代行業を実施した呼子大橋について, 風による斜材ケーブルなどの主構造の挙動等を把握し, 本橋の耐久性向上を目的とした斜材ケーブル振動抑制の効果的かつ効率的な対策選定の検討を実施した。

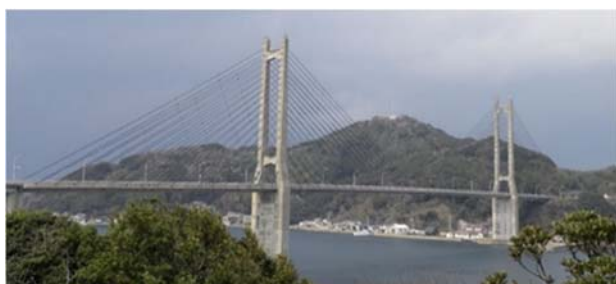
写真-1 呼子大橋

呼子大橋は, 佐賀県西北部の玄海灘に面した東松浦半島の呼子町殿ノ浦と離島加部島を結ぶ延長 728m の海上橋梁 (図-1, 写真-1) で, そのうち加部島側 494m が PC3 径間連続斜張橋となっている。平成元年 4 月に供用を開始, 現在まで 31 年経過している。

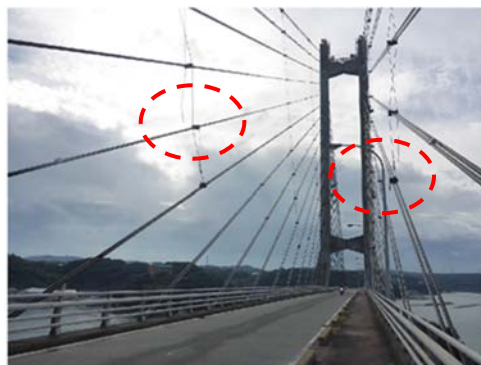
写真-2 制振ワイヤ破断状況

これまで, 唐津市において定期的な点検や修繕を行ってきたが, 斜張橋の斜材ケーブルの振動抑制対策として実施した制振ワイヤに破断が生じ (写真-2), 取替えを実施してきた経緯があった。

風による斜材ケーブルの振動に対して各種制振対策を行っても、振動を完全に抑制することはできないため、斜材ケーブル振動時の振幅に起因する『①制振ワイヤの破断、②主桁内部のひびわれ増加、③斜材ケーブル定着部の疲労』に対する低減を図る目的で制振対策を講じる必要がある。

制振ワイヤの疲労による破断や連結部での制振ワイヤとクランプの摩擦によって生じる破断を低減するため、振動発現時の振幅の低減を図る。

制振ワイヤは、斜材ケーブル同士をワイヤで連結し、ケーブル振動時の振幅の低減を図ることを目的とした対策である。新設制振ワイヤは、既設制振ワイヤと同じ位置・列数で設置し、振動発現時の振幅の低減が図れるか確認することとした。

今回実施する制振対策によって、振幅の低減が図れたとしても、斜材ケーブルの風による振動を完全に抑制することはできないため、斜材ケーブル間にユニバーサルジョイントを用いて、ワイヤとクランプを固定し、平行連結方式の制振ワイヤに改良した。(写真-4)

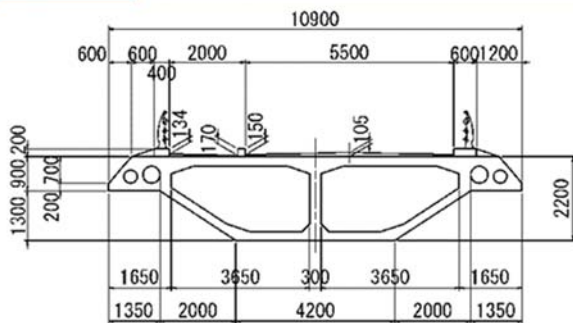
図-2 上部工断面図(斜張橋部)

橋梁諸元を表-1、上部工断面図を図-2、に示す。

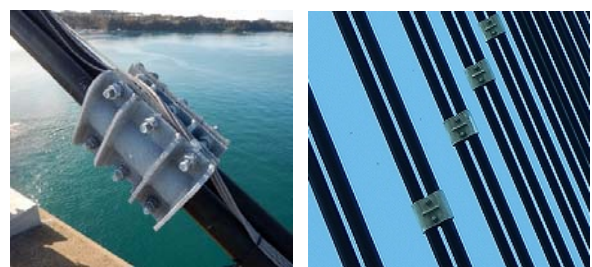
写真-3 端部クランプ(左)と中間クランプ(右)

束ねケーブルにより並列ケーブルの中心間隔を狭めることでウェイクギャロッピングの発生を抑制し、斜材ケーブル振動時の振幅の低減を図れるか確認することとした。

ケーブル中心間隔は、 $1.2D \sim 1.3D$ とした場合にウェイクギャロッピングの振動抑制に対して有効であったという研究報告をもとに、呼子大橋のケーブル中心間隔は $1.25D$ とした。(図-3、写真-3)

サブスパンに対して、束ねケーブル(端部クランプと中間クランプ1個)を設置した結果、平均風速15m/s程度の風が吹く条件においても、並列ケーブルの一体化によって、目視で確認できるような振幅が大きい振動は発生しなくなった。なお、目視観察の結果、中間クランプの設置個数の違いによる変化は見受けられなかった。

以上のことから、並列ケーブルのウェイクギャロッピングに対する制振対策として、束ねケーブルに効果があることが確認された。

また、中間クランプの設置間隔については、サブスパンに対して中間クランプを1個設置 (14m 程度の間隔で設置) した結果、並列ケーブルの間隔保持と一体化によって逆位相のサブスパン振動は発生しなくなり、中間クランプの設置個数の違いによる振幅変位にも大差が見られなかったため、中間クランプはステップ①-1 に該当する 14m 程度以下の間隔で設置することとした。

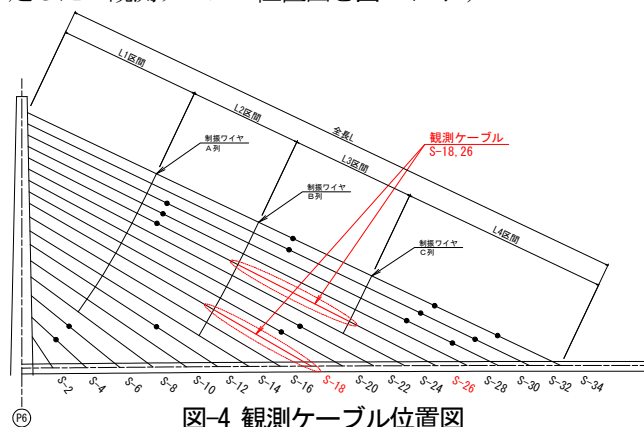
図-4 観測ケーブル位置図

観測ケーブルは、中央径間の P6 主塔西側に面する斜材ケーブルの中から、以下の4項目を整理して、振動が発生しやすい斜材ケーブル(サブスパン)を選定することとした。

- ①斜材ケーブルの構造特性
- ②風の特性
- ③制振ワイヤの破断・交換履歴
- ④目視によるケーブル振動観察

観測ケーブルは、S-18のL3区間とS-26のL3区間を選定した。観測ケーブル位置図を図-4に示す。

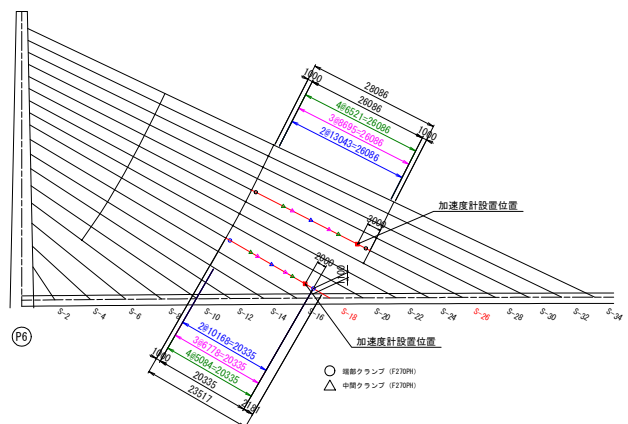
図-5 中間クランプ配置図

中間クランプの設置間隔を決定するため、表-2に示すようにサブスパンに対して中間クランプの設置個数を変化させた3ケース(図-5)で計測を行い、斜材ケーブル振動の抑制効果を確認することとした。

中間クランプの設置個数の違いによるケーブル振動時の振幅変位については、観測期間中に観測された平均風速 11m/s までの結果から、設置個数を増やすことで振幅変位が僅かに低減することが確認されたが、中間クランプを1個設置した場合と大差がないことが確認された。
