# 橋梁点検の省力化・作業性向上の取り組み ～橋梁点検昇降装置の開発～

原 堅次<sup>1</sup>・深町 真吾<sup>2</sup>

<sup>1</sup>九州地方整備局 九州品質確保センター福岡支所 (〒812-0013 福岡県福岡市博多区博多駅東2-10-7) .

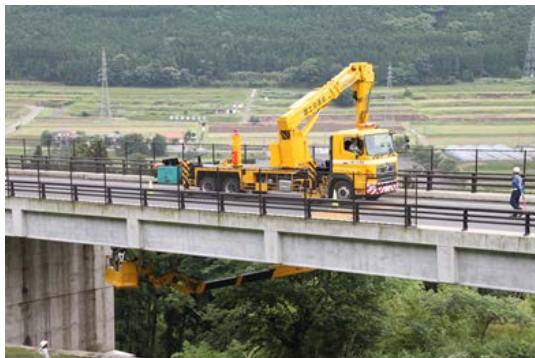
写真-1 橋梁点検車での点検状況

九州地方整備局が管理する道路橋は約3,300橋あり、河川や水路を横断する橋梁では橋梁点検車による点検(写真-1)を実施している。

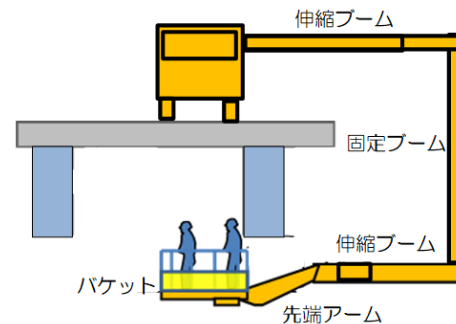
点検は橋梁定期点検要領に基づき5年に1度<sup>1)</sup>行っており車両は年間200日程度稼働している。橋梁点検車の基本動作(図-1)は、橋梁上部から2本の伸縮ブームと固定長の1本のブームがコの字を描き、先端のアームが起伏して点検者の搭乗するバケットが橋梁下に移動する形態をとるが、点検を行う橋梁上部構造の形状により次のような課題がある。

図-1 橋梁点検車の基本姿勢

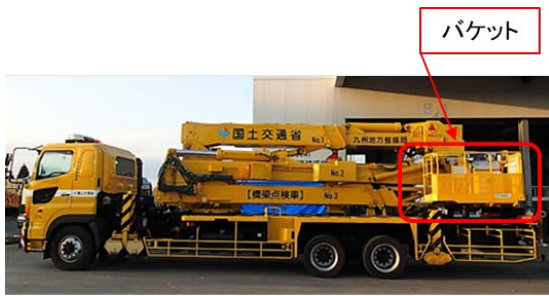
橋梁点検車(写真-2, 表-1)は型式BT400で、バケット寸法はL2000mm×W850mmある。桁間3m以上の橋梁では点検が可能であるが桁間2m～3mではバケットが中段程度までしか桁間に入り込めない。2m未満の箇所では桁下の位置から点検を行うこととなる。(写真-3)

写真-2 橋梁点検車 全景

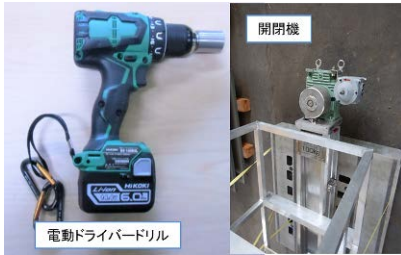
装置は昇降機能を備える。試験機の昇降動力はバッテリー式の電動駆動油圧ユニットであったが、重量やバッテリー充電、作動油の管理など運用やメンテナンス面での課題があった。そこで今回は、重量1.8kg程度の軽量な市販の充電式電動ドライバードリルを開閉機（写真-4）に差し込むことで容易に昇降操作が行える機構を採用した。開閉機は手動ハンドルでの操作も可能で確実に昇降が行える機構となっている。電動ドライバードリルを使用した場合、昇降に要する時間は約70secとなる。

写真-4 電動ドライバードリルと開閉機

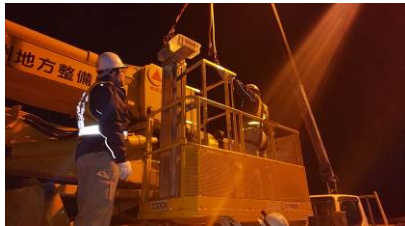
装置は橋梁点検車のバケットを車両に格納した状態で、車両の後部から2tクレーンを使用して取付が可能（写真-5）となっている。装置とバケットの固定方法については、構造規格で作業床は強固に固定されていることが必要なことからボルト（M16）4本を用いてバケット床へ固定（図-4）する方式をとっている。取付時間については作業人員3名で15分程度であるが、取付作業にあたっては小型移動式クレーン、玉掛けの技能講習者が必要となる。なお、装置の取付や点検作業時に支障がでないよう簡易の取扱説明書を準備している。

写真-5 昇降装置取付状況

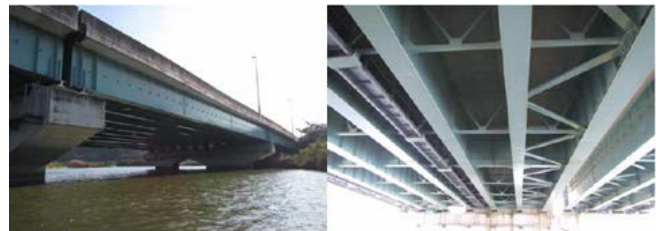
昇降装置の作業性、操作性、安全性等について、実際の橋梁で検証を行った。検証場所は国道208号新道の開矩手橋（写真-6）で、点検箇所の高さは2.2mあり桁間にバケットが十分に入りこめない場所であった。

写真-6 開矩手橋

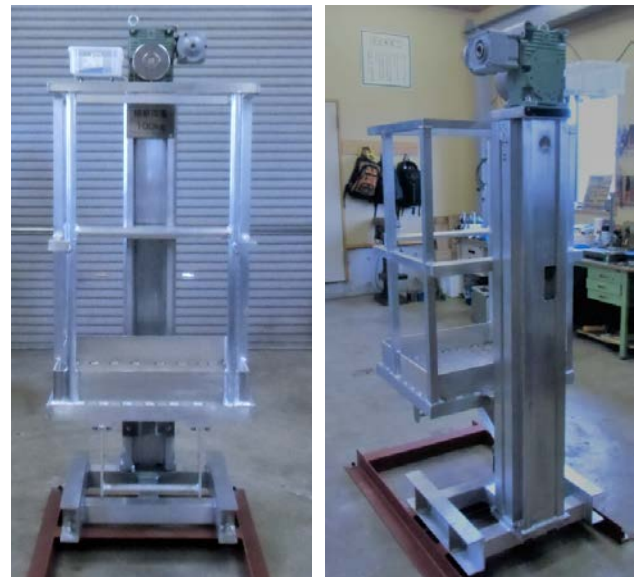
道路関係事務所の監督職員等においては、毎年の橋梁点検車による点検作業計画を立てる際に、上部構造の形状等を確認していただき、今回開発した昇降装置（写真-9）を備える橋梁点検車を有効に活用して頂ければ幸いである。

写真-9 橋梁点検昇降装置
