桜島における除石工事について

本稿では、土石流の発生に伴い、桜島砂防事業として整備している流路内に堆積した土石の除石工事について紹介する。

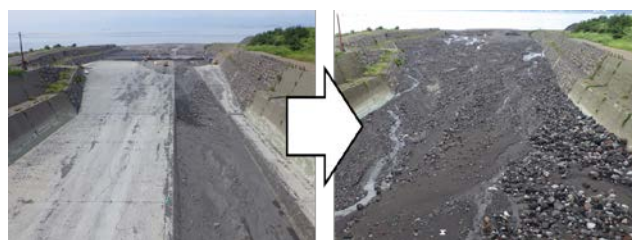
写真-1 野尻川における土石流発生前後の状況

頻発する土石流に伴い、流路内には大量の土砂が堆積するため(写真-1)、桜島では継続的な除石工事が必要となっており、全国でも数少ない砂防管理費による事業を行っている。

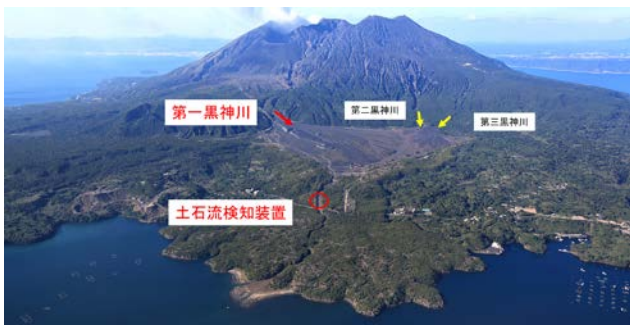
写真-2 黒神川の全景

地獄河原という天然の遊砂地が土石流検知装置を設置している箇所よりも上流にある(写真-2)ため、地獄河原の中である程度の土石が堆積しているためである。なお、黒神川は3つの河川から成っており、第一黒神川は他の2河川と比較して土石流の発生が頻繁であり、粒径の大きい転石を含む土石流が発生する。一方、第二・第三黒神川はボラ(軽石)を多く含む土石流が発生することが特徴である。

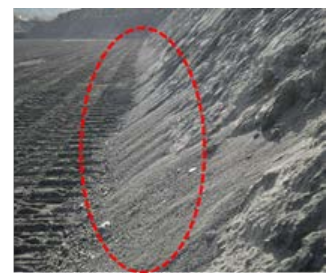
写真-4 掘削後の法尻への堆積

また、火山灰は乾燥すると表面が風化し、強風や重機の振動等で法尻部分へ堆積してしまう。(写真-4)

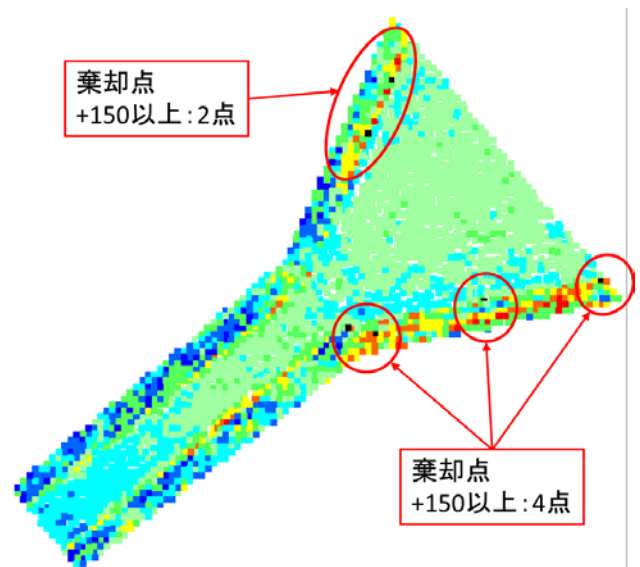
図-3 異常値検出箇所の確認

ICT 土工では掘削後の出来形を面的に管理するため、これらの事象が異常値として検出される。そのため、出来形の確認にあたっては異常値検出箇所の確認を行い、これらの事象が確認された場合は、監督職員と協議を行い値を棄却するようにした。(図-3)

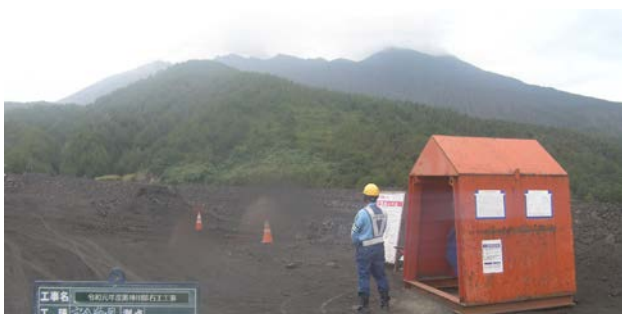
写真-5 噴石監視員による山体監視状況

噴石対策としては、工事施工箇所に仮設の避難壕を設置、山体や噴火の状態を確認する噴石監視員の配置(写真-5)、避難時に使用する防護板やバックプロテクター等を現場内に常備するといったものを実施している。

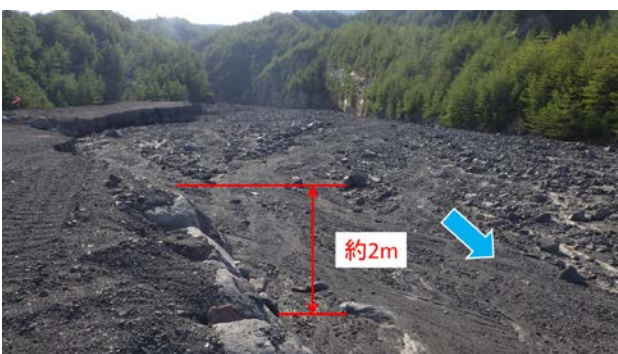
写真-9 操作位置と流路内の比高

施工に留める必要がある。加えて、カメラ画像による操作(写真-8)は、操作者の負担(眼精疲労)が大きいため、目視による操作を基本とし、カメラ画像は施工箇所細部確認の使用に留める必要がある。そして、第一黒神川上流端部は、操作位置と流路内の比高が、1～2mしかなく(写真-9)、かつ土石流発生時に十分な退避時間を確保出来ないため、ロボQの使用は晴天時あるいは下流域での工事で使用していく必要がある。
