# 平成大堰における堰管理用制御処置設備の更新

<sup>1</sup> 九州地方整備局 山国川河川事務所 管理課（〒871-0026 大分県中津市大字高瀬 1851-2）

福岡県と大分県の県境を流れる山国川には洪水調節及び利水管理を目的とした平成大堰があり、平成3年から運用している。昨年度まで運用していた堰管理用制御処置設備は平成14年度に更新され、山国川河川事務所内でのゲート制御も可能となっている。しかし、近年、経年劣化による通信系統機器等の不具合がたびたび発生し、運用に支障をきたすおそれが出てきた。そこで平成30年度・平成31年（令和元年）度の2年をかけて、堰管理用制御処置設備の更新を行い、あわせてモニターや操作卓の利便性の向上を図ったものである。この更新作業を行う上で新堰コン運用開始に伴う通信障害の回避と新堰コンへの切り替えに伴うゲート操作職員の長期間拘束の解消という大きな2つの課題に対し、施工方法を工夫して解決を図った。

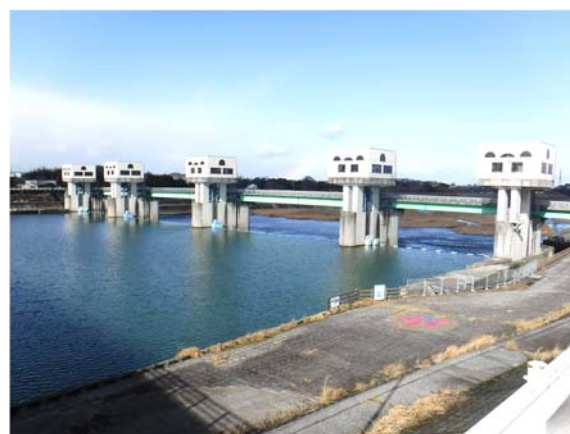
図2 平成大堰の全体写真

福岡県と大分県の県境を流れる山国川には、河口から4 km 地点に平成大堰がある。（図1）かつてこの場所には固定堰があり、農業用水等に利用されてきた。しかし、固定堰では出水時に河川水位の堰上げを生じてしまうこと、北九州地区と大分県北部の発展に伴う新たな水需要の増加に対応できないことが課題であった。そこで山国川の水を安全に流しつつ、水需要の増加に対応するため、可動堰の平成大堰が建設された。（図2）

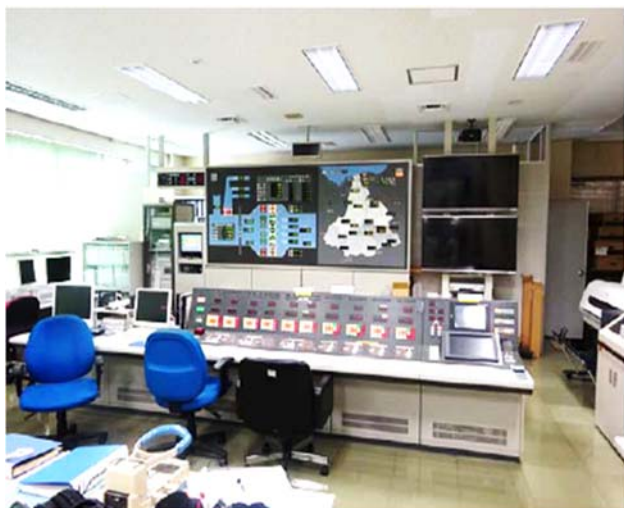
図3 旧堰コンの全体写真

これまで運用していた堰コン（以下、「旧堰コン」という）は、平成大堰の制御及び管理のため、平成 14 年に更新され、運用されてきた。しかし、経年劣化による通信系統機器等の不具合が発生するようになり、運用に支障をきたすおそれが出てきた。そこで、平成 30・31(令和元)年度の 2 カ年をかけ、堰コンの更新を行った（以下、更新した堰コンを「新堰コン」という）。

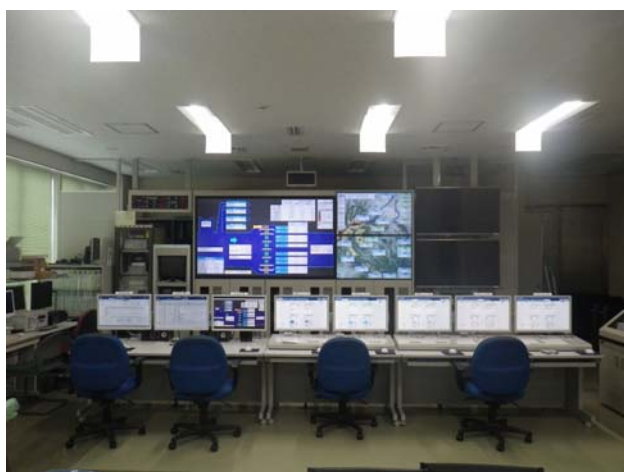
図4 新堰コンの全体写真

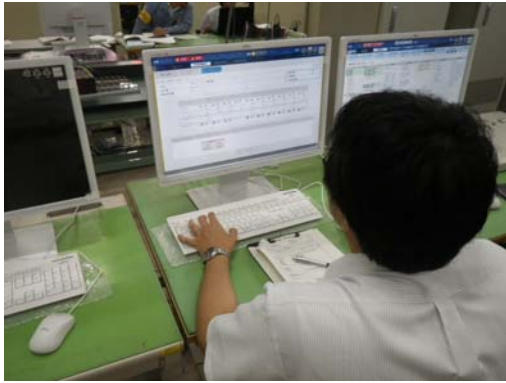
そこで、現地でのシステム切り替えに先立ち、ゲート側の装置を堰コン製作工場に持ち込み、工場内で機器の状態信号などの通信試験や自動制御による動作確認を行って、正常に通信できることを確認した。（図6）

図6 工場での通信試験

こうして、新堰コンを実装する際における障害を事前に回避することができた。

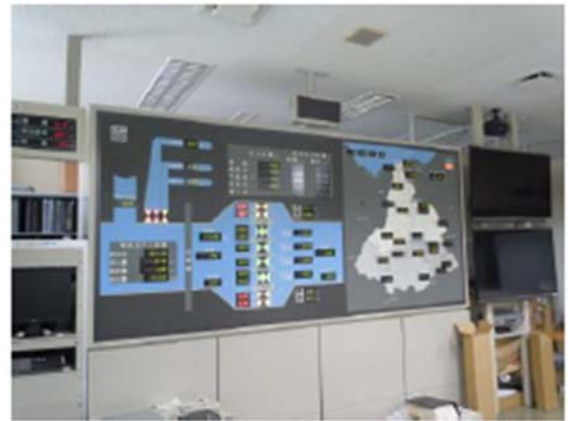
図8 旧堰コンの表示パネル

旧堰コンと新堰コンの違いは、まず新堰コンではデータを映す大型モニターが液晶ディスプレイになったことで、大型モニターが破損した際に旧堰コンの大型パネルと比べ、交換が容易になったことや、表示できるデータの種類が増えたことである。(図8)(図9)

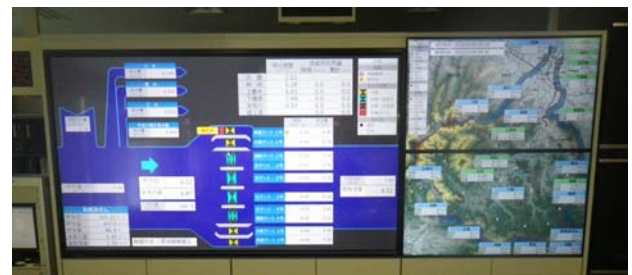
図9 新堰コンの表示モニター

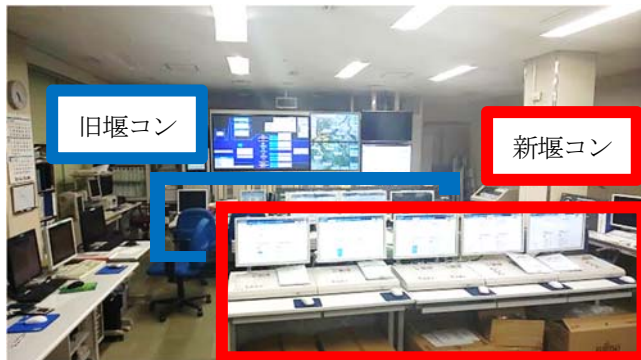
そこで、旧堰コンを運用させたまま、新堰コンも併用して稼働させる同時運用を実施した。(図7)

これは更新完了したゲートについては新堰コンで自動制御を行い、制御切り替え作業前のゲートは旧堰コンで自動制御を行うものである。

図7 旧堰コンと新堰コンの併設

これにより、当初想定されていた手動操作のための長期間に及ぶ職員の拘束がなくなり、作業時間外で自動制御を止めることなく制御切り替えを行うことができた。

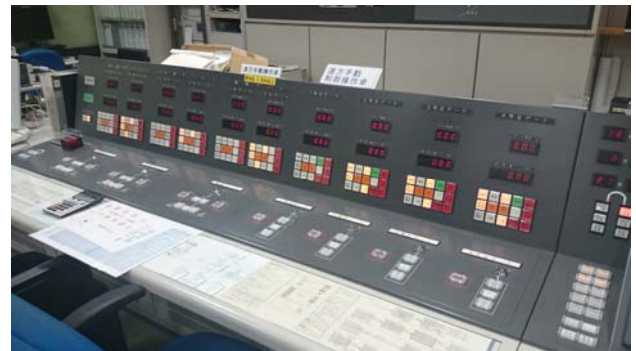
図10 旧堰コンの遠方手動操作卓

また、遠方手動制御卓もモニターになり、現在のゲート開度を確認しやすくなった。(図10)(図11)

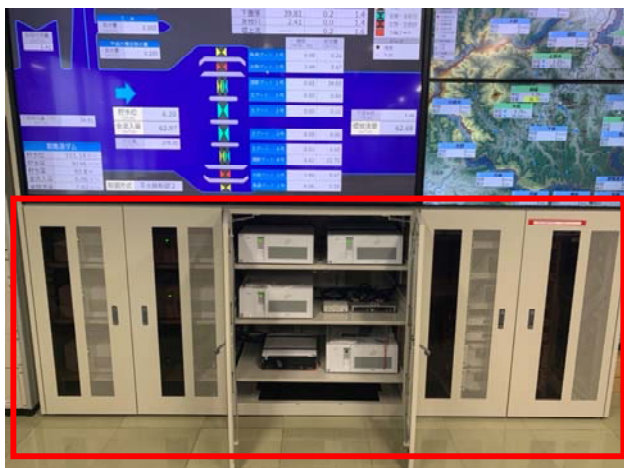
さらに、新堰コンでは、大型モニターの下に PC を格納し、操作卓のコンパクト化を図った。これにより操作室の作業スペースを広げることができた。(図12)

図 12 PC の格納場所

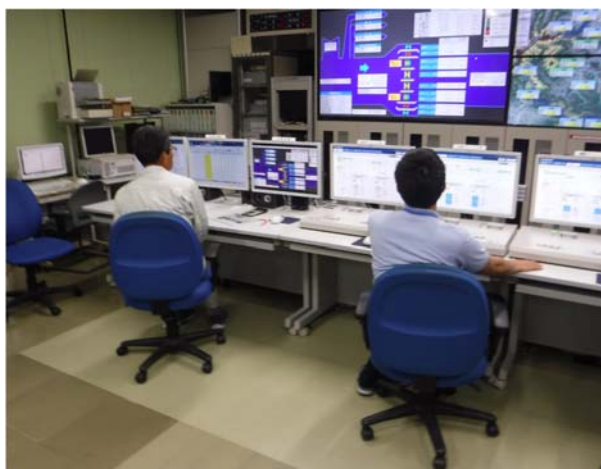
実際に水防業務を行った際に不都合や改善できる余地がないか等を水防に入った職員から要望の聞き取りを行った。そして、先日水防業務を行った時に水位が警報定数付近で上下を繰り返し、何度も同じ警報が出る事象等、運用する上で発見できる事象が確認された。また、水防業務中での大きな障害の発生を心配されていたが、大きな障害は起こらず、業務を遂行できた。(図 13)

図 13 水防業務中の写真
